# 多核種除去設備について

平成26年5月20日

東京電力株式会社

## (2) 多核種除去設備C F F炭酸塩スラリー流出の原因と対策について

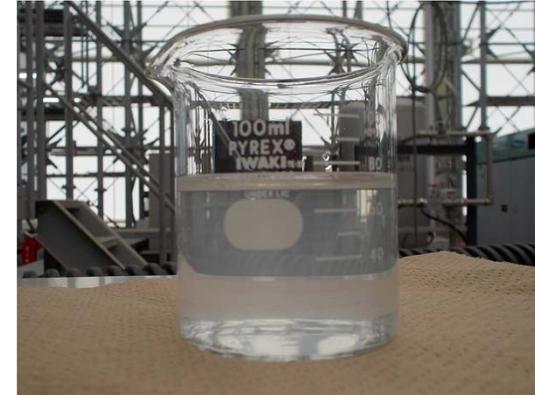
A系統ブースターポンプ出口水

- A系統ブースターポンプ1 出口水サンプリング採取  
→ 若干の白濁を確認
- A系統ブースターポンプ1 出口水Ca濃度測定  
→ 通常より高い値（11ppm）を確認

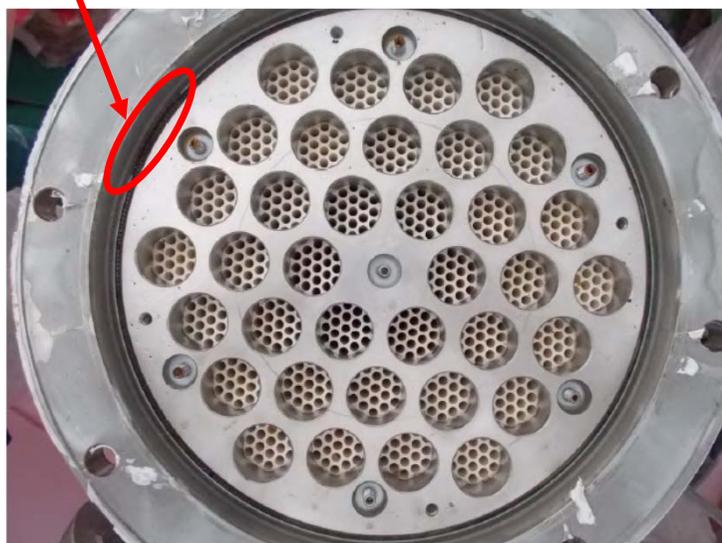
押さえプレート上面より撮影

- CF F 3 Bについてはプレートガスケットに欠損を確認。

プレートガスケット  
欠損箇所

- プレートガスケットが脆化し、逆洗時の圧力脈動等で欠損や傷が発生したものと推定。脆化は放射線劣化によるものと推定。以下に要因分析を示す。

- 以下の点を改善したCFFへ交換
  - ガasketの材質を耐放射性に優れるEPDM（合成ゴム）へ変更
  - 逆洗時の圧力脈動に対する耐性を向上させるため、プレートガasketの構造をリングへ変更（更に信頼性向上のため2重化）
- 増設多核種除去設備においても改良型CFFを採用予定

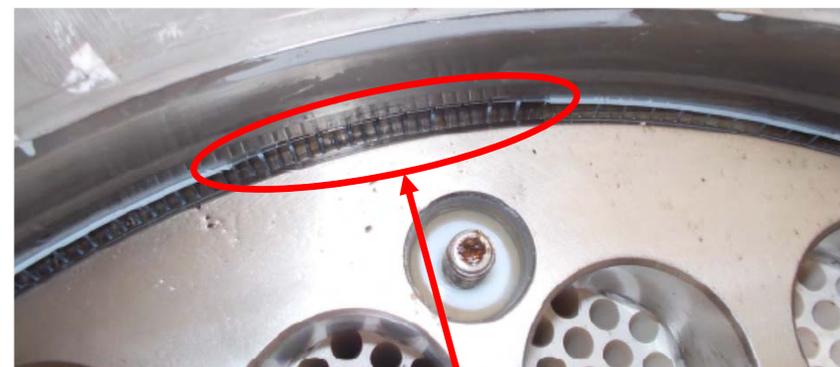
押さえプレート全体

欠損箇所：幅約6 cm、深さ約3mm

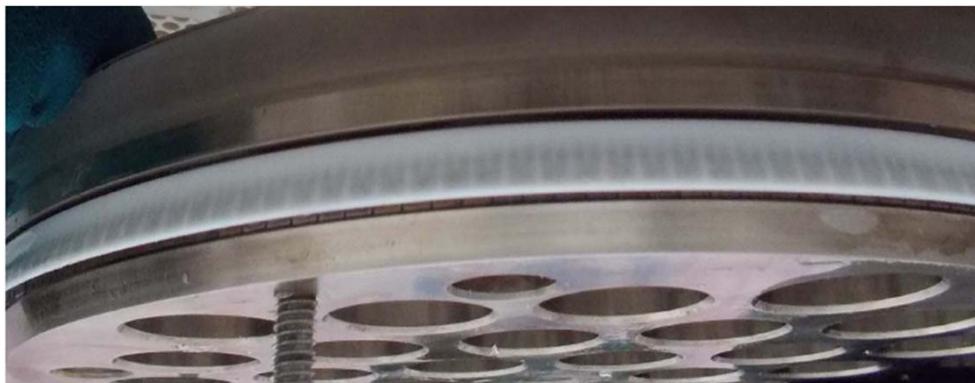
(写真はC F F 8 A)

プレートガスケットに大きな欠損は確認されず。

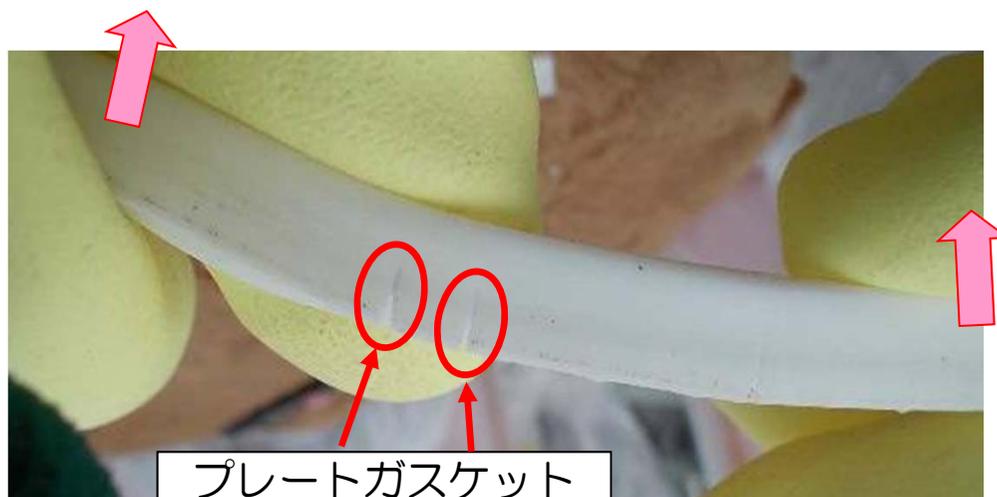
(写真はC F F 7 A)

- C F F 7 A、8 Aについてはプレートガスケットに欠損は確認されなかったものの、微小な傷を確認。

プレートガスケット  
微小な傷

微小な傷（割れ）が開いていることを確認。

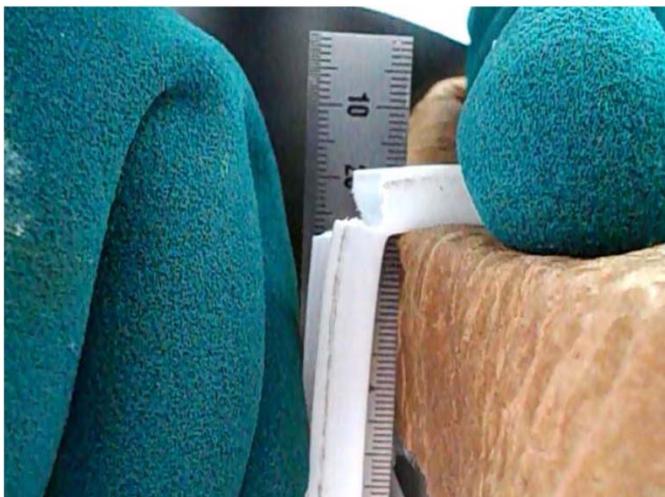
(写真はC F F 8 A)

- 炭酸塩スラリーの流出が確認されたプレートガスケットと新品のプレートガスケットの折り曲げ状況を比較したところ、使用済のプレートガスケットに破断を確認。使用済のプレートガスケットは脆化していることを確認。

使用済のプレートガスケットを折り曲げた\*  
ところ、破断したことを確認

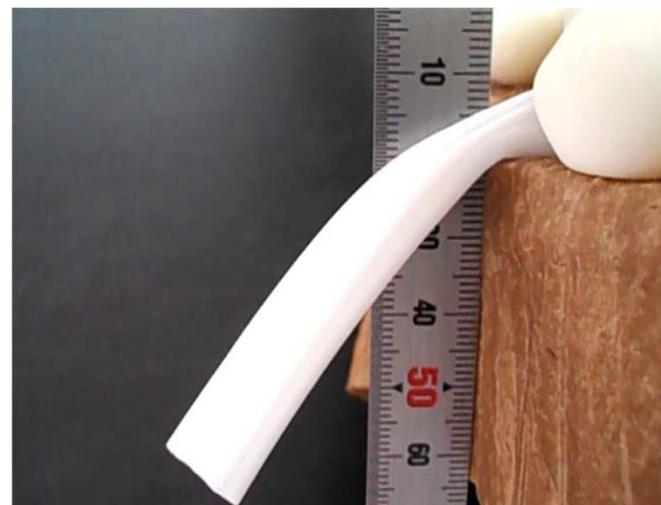
(写真は新品のプレートガスケット)

新品のプレートガスケットを折り曲げた\*  
ところ、破断せずに折れ曲がったことを確認

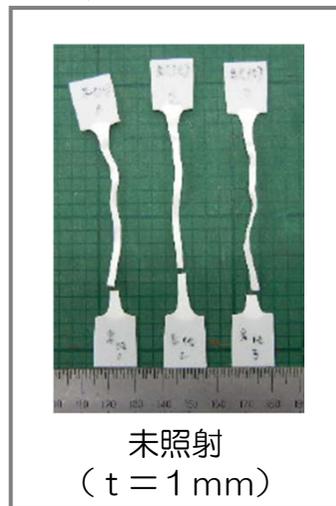
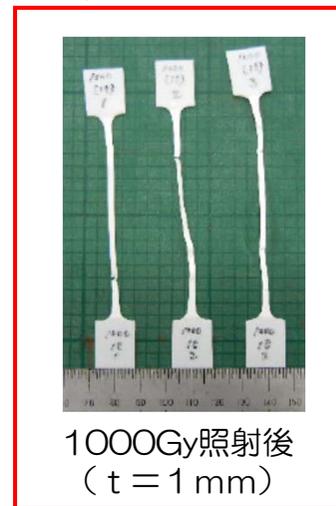
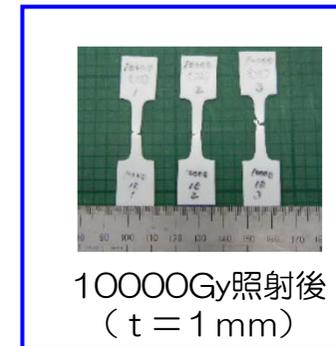
- 最大伸び試験より、10000Gy (約250日間運転相当) から明らかな脆化を確認。
- 最大応力は1000Gy (約25日間運転相当) から低下を確認。脆化傾向が表れ始めたと推定。

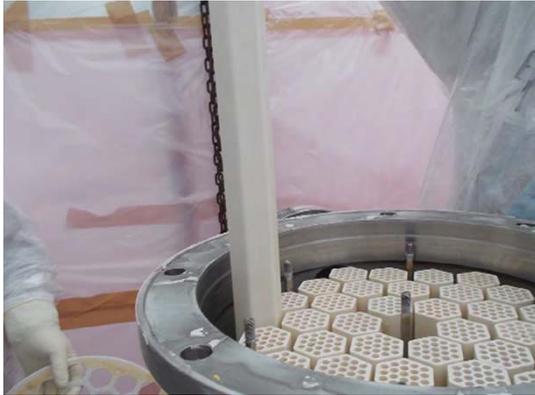
←フィルタ（セラミック）  
外観に有意な欠陥は確認されず。  
（写真はC F F 3 B）

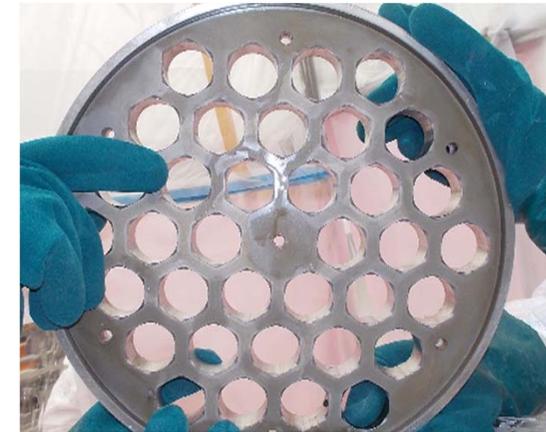
押さえプレート（SUS）→  
腐食や有意な欠陥は確認されず。  
（写真はC F F 7 A）

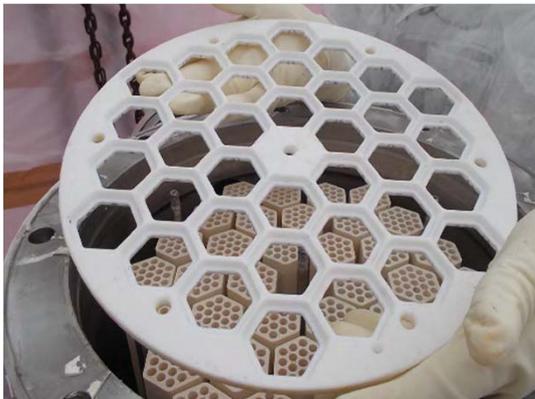
←グローバルガスケット（テフロン）  
有意な欠陥や脆化は確認されず。Vシールより厚く、放射線（ $\beta$ 線）劣化の影響がプレートガスケットより小さい推定。対策品にて、プレートガスケットと同様、EPDMへ変更予定。  
（写真はC F F 3 B）
