福島第一原子力発電所5号機
SW系RCW熱交換器出口調整弁からの漏えいについて

平成26年7月17日
東京電力株式会社
福島第一廃炉推進カンパニー
福島第一原子力発電所

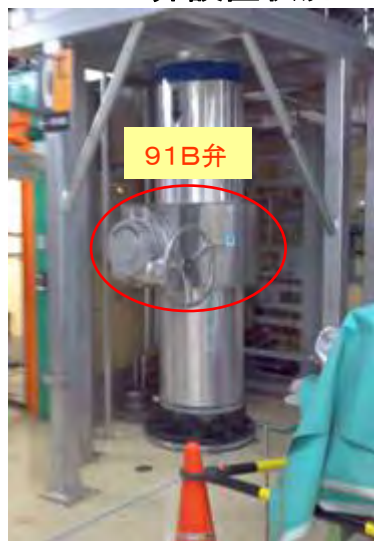
91B弁設置状況

平成26年7月6日 11時10分頃、5号機原子炉建屋1階北東側 補機冷却海水系(以下、SW系)RCW熱交換器出口調整弁(V-37-91B)付近の保温材より、指1本程度の漏えいが発生していることをパトロール中の当社社員が発見した。

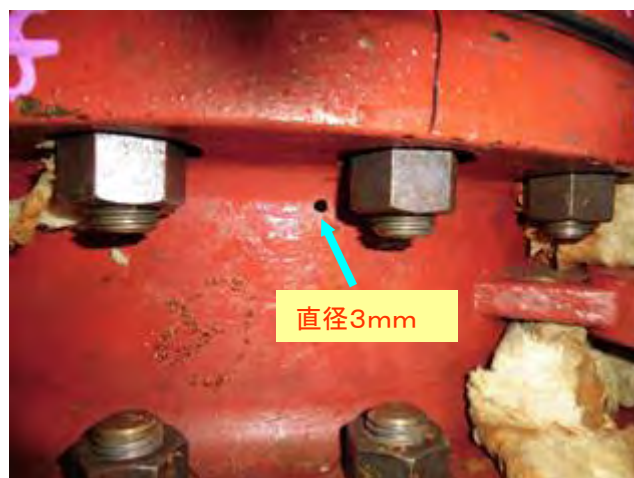
91B弁穴の状況

※漏洩水については, 分析結果より, 海水と判断

当該弁の修理については、福島第二原子力発電所3号機(以下、2F-3号機)に設置されている原子炉補機冷却系(以下、RCW系)のRCW2熱交出口バイパス管分岐止弁(P41-F063)が同型弁であることが確認されたため、同弁を取外し、閉止処置しても同系統の機能に影響がないことから、不具合弁に流用し、SW系の早期復旧を計画する。
