福島第一原子力発電所
1号機原子炉建屋カバーの解体に向けた
飛散防止剤散布と調査について

2014年10月31日

東京電力株式会社

10. 建屋カバー飛散防止剤貫通散布孔の拡がりについて

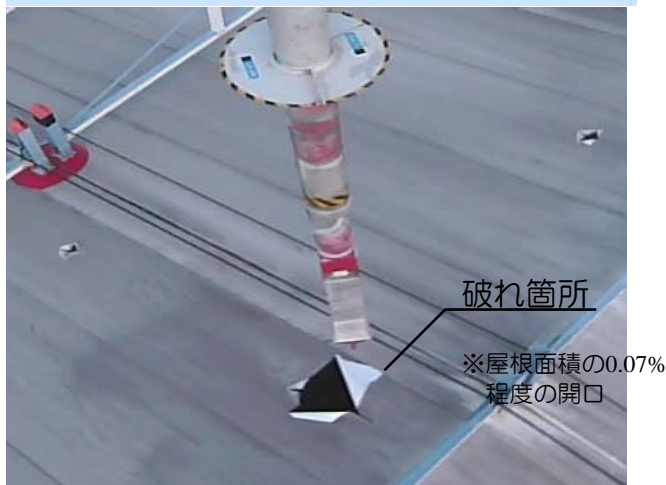
開口拡がり状況(南2屋根パネル)

発生日時：平成26年10月28日 8時23分頃

発生場所：1号機原子炉建屋カバー屋根パネル

発生警報：なし(モニタリングポスト、ダストモニタに有意な変動なし)

発生状況：屋根パネル貫通部での飛散防止剤散布中に散布装置が風で煽られ、貫通ノズル部が横方向に動き、貫通散布孔が目視で1m×2m程度の三角形状に広がった。

飛散防止剤散布開始時点の風速は2m/s程度。

飛散防止剤散布中に風が強くなってきたことから作業を中断し貫通ノズル部を引き抜いている最中に貫通孔が広がった。

対応：今回、1m²程度の貫通孔拡大で放出量評価に与える影響は少ないことを確認。

8:23 突風により散布装置が煽られ、貫通ノズル部が横方向に動き貫通孔が広がった。 **瞬間風速18m/s**

広がった貫通孔の対応策については、現在検討中。
