J2タンクエリアA4タンク  
旋回梯子レール落下による災害発生の原因と対策について

平成26年12月3日

東京電力株式会社

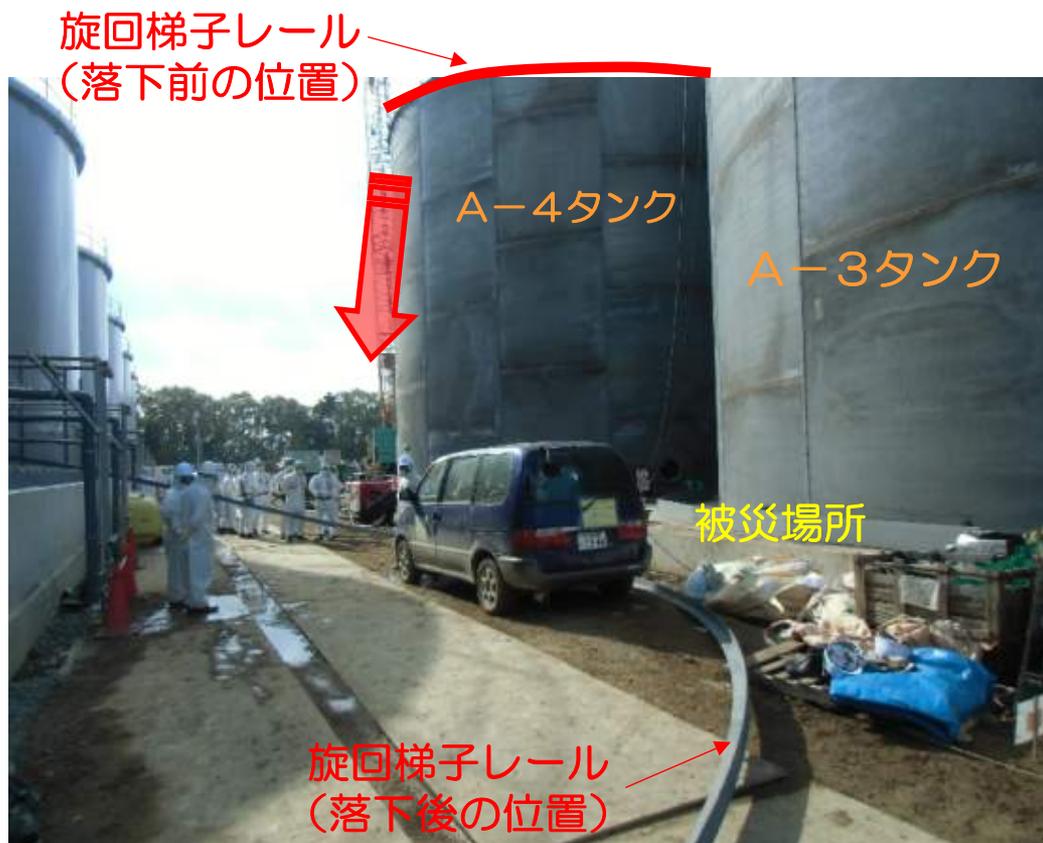
当該レール仕様  
長さ：約25m  
重さ：約390kg

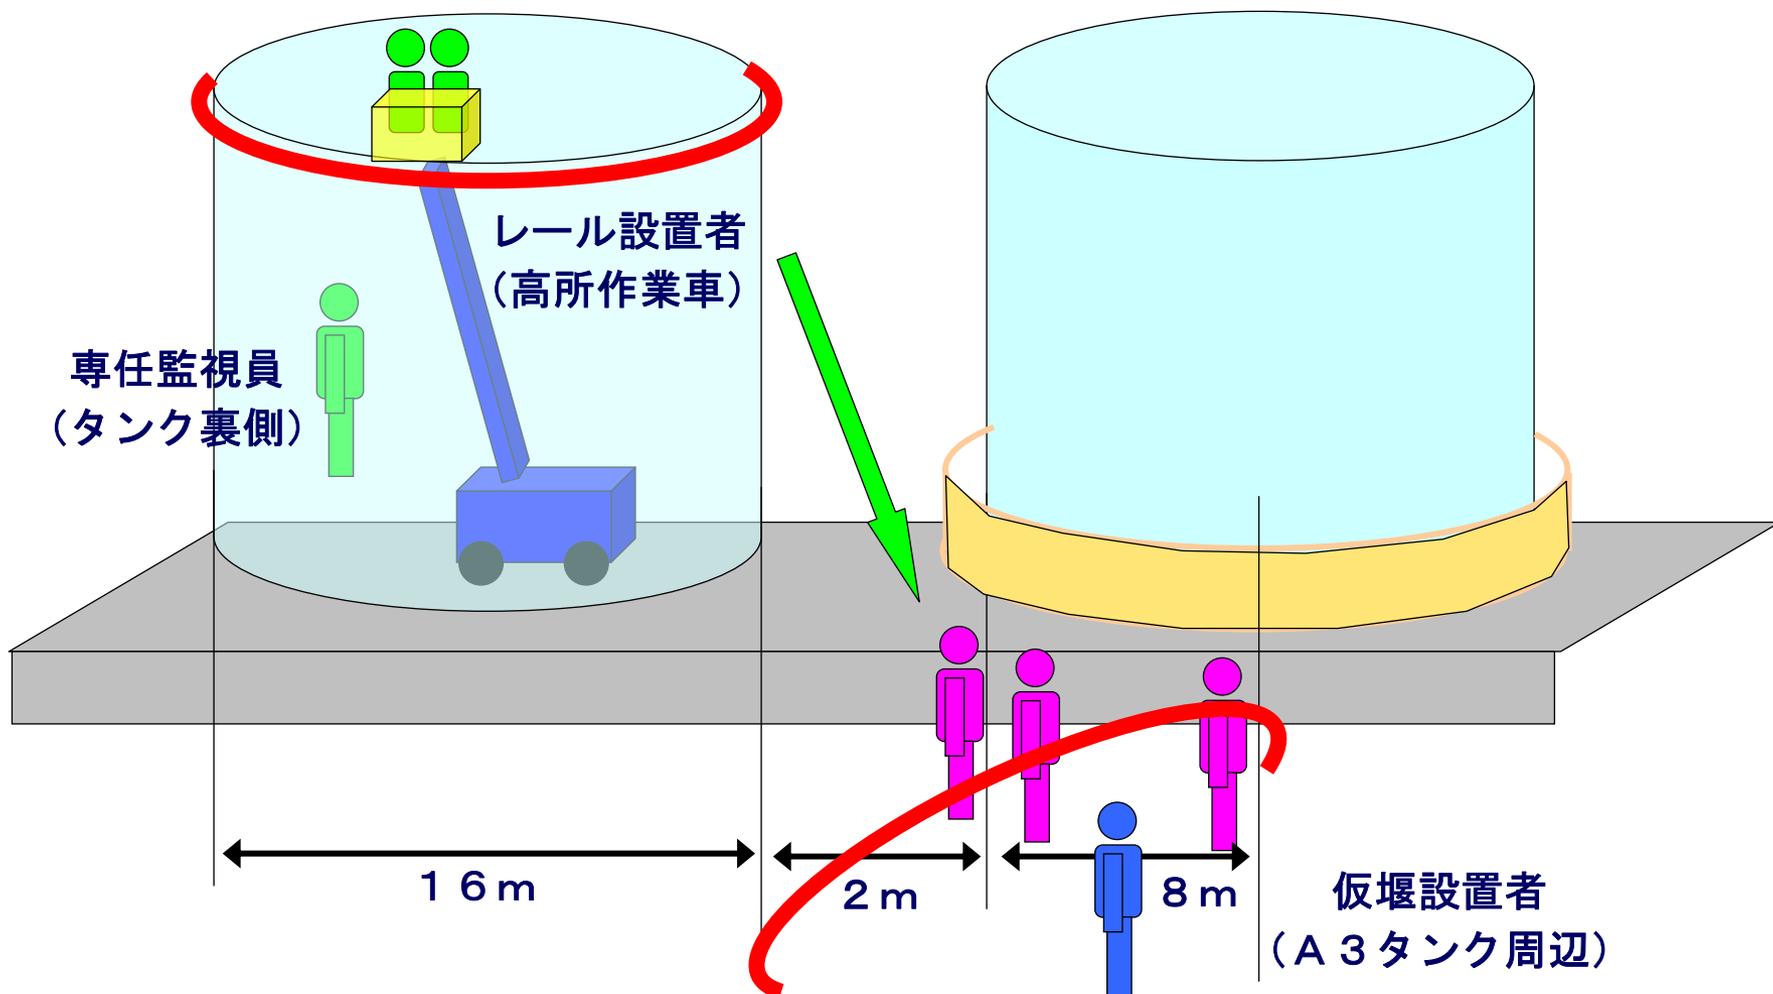
## 2. 1 現場状況イメージ図

J 2 - A 4 タンク  
※旋回梯子レール設置  
(位置調整中)

J 2 - A 3 タンク  
※仮堰設置  
(片付け作業中)

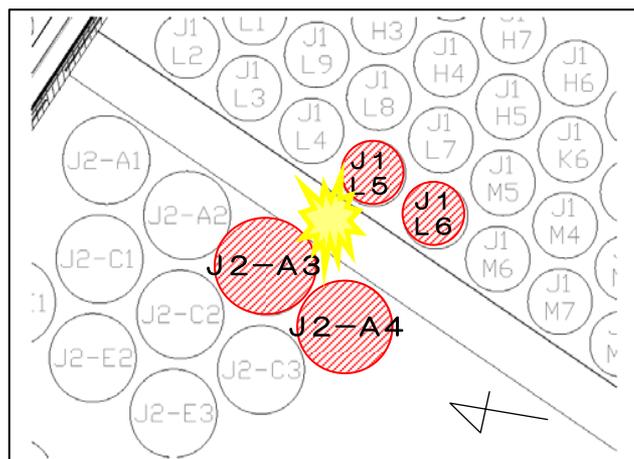
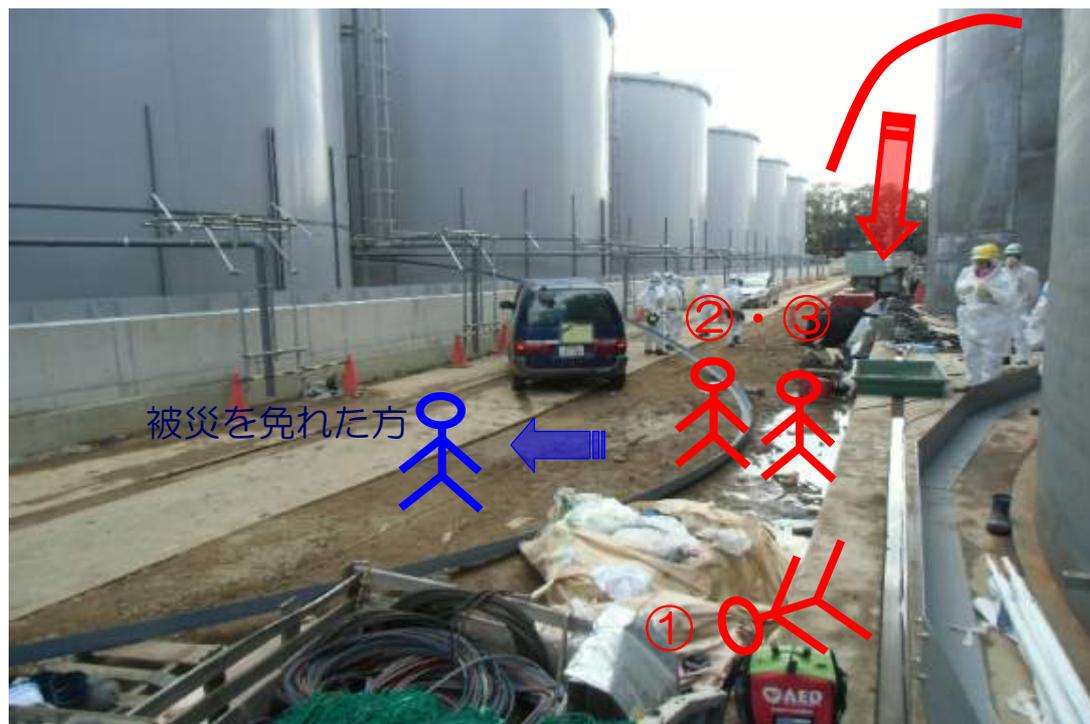
- ① 男性57歳：意識傷害あり、頸椎損傷の疑い
- ② 男性44歳：両足下腿部擦過傷、両足打撲
- ③ 男性42歳：右足首骨折の疑い

※②・③の位置関係の詳細は不明

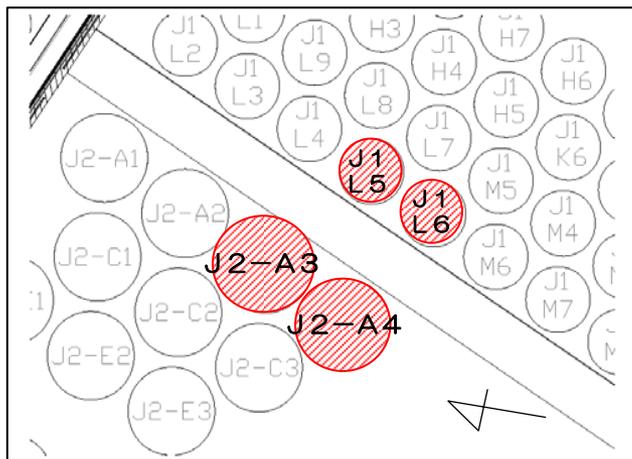
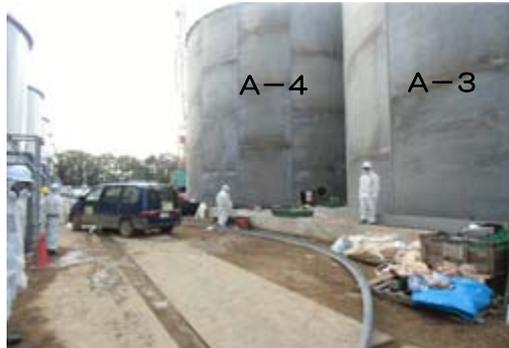
< J2エリアA-3、A-4タンク >

A-3、A-4タンク本体および基礎について  
目視点検を行い異常なし。

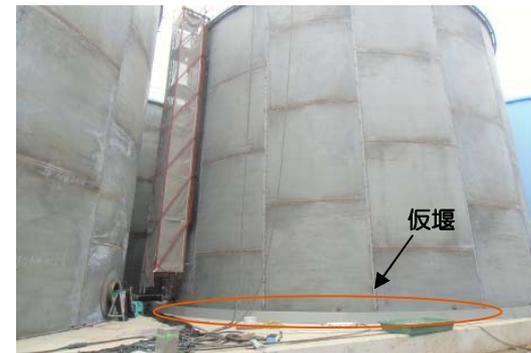
A-3、A-4の仮堰について目視点検を行い異常なし。

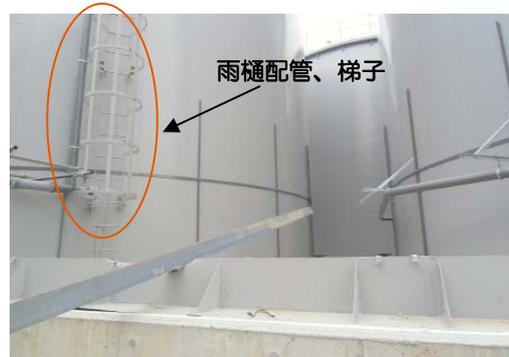
< J1エリアタンクおよび雨樋配管、梯子 >

J1エリアタンク、雨樋配管、梯子について目視点検を行い異常なし。

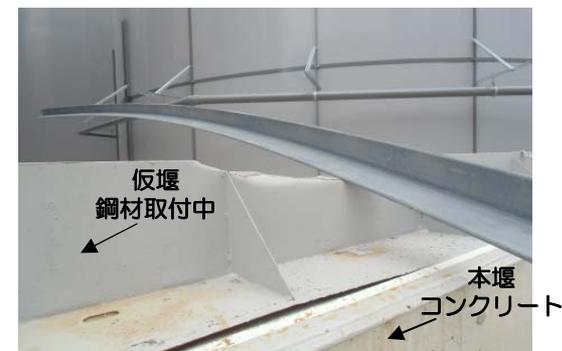
< J1エリアタンク本堰 >

J1エリアタンク本堰について目視点検を行い異常の無い事を確認。  
※仮堰については一部凹みを確認。  
補修予定

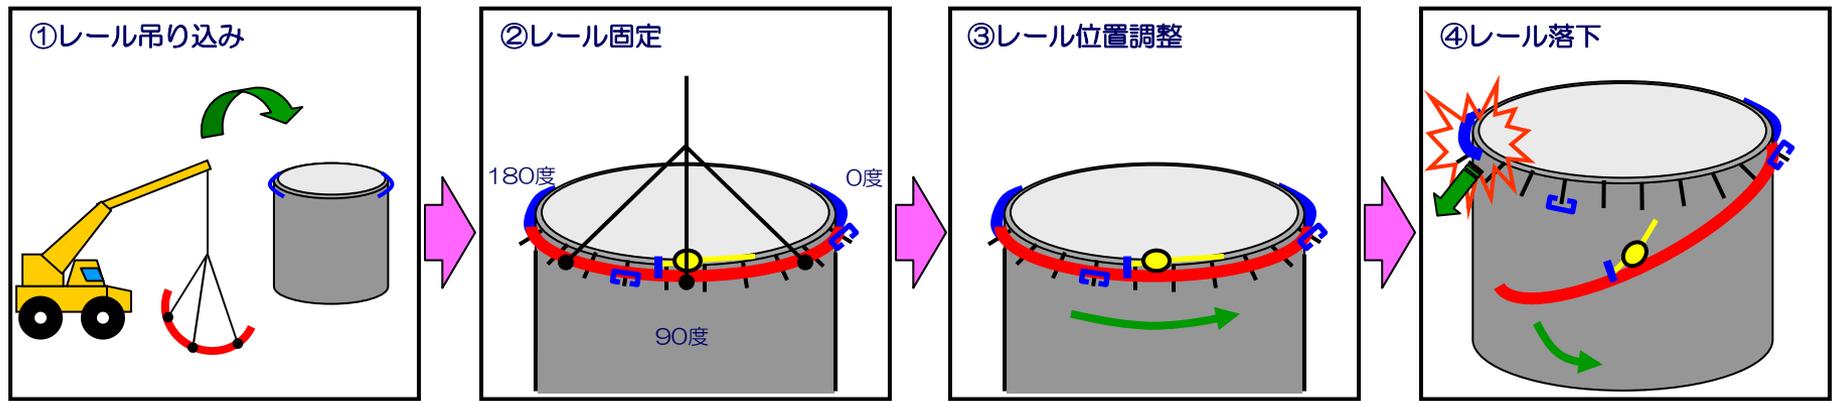
レール落下までの作業の状況

- ①クレーンにて、レールサポート上部に半円のレール（90度側）を設置。  
\*既に270度側は設置されていた。
- ②クレーンを降下させ、レール荷重をレールサポートに預けるとともにレールがレールサポートからはみ出している部分をレバーブロックにて引っ張り設置。  
\*万力の設置は、27度、105度付近に設置  
レールがレールサポート上に設置できたことを確認し、クレーンフックを取外した。
- ③レールの周方向位置が270度側のレールと約300mm程度重なっていることを確認したため、支持用のレバーブロックの取付先を屋根架台からキーナットに付け替えて、レバーブロックを操作しレールを周方向へスライドさせた。
- ④反対側のレールとの重なりが解消されると同時に、レールが外側に外れ落下した。

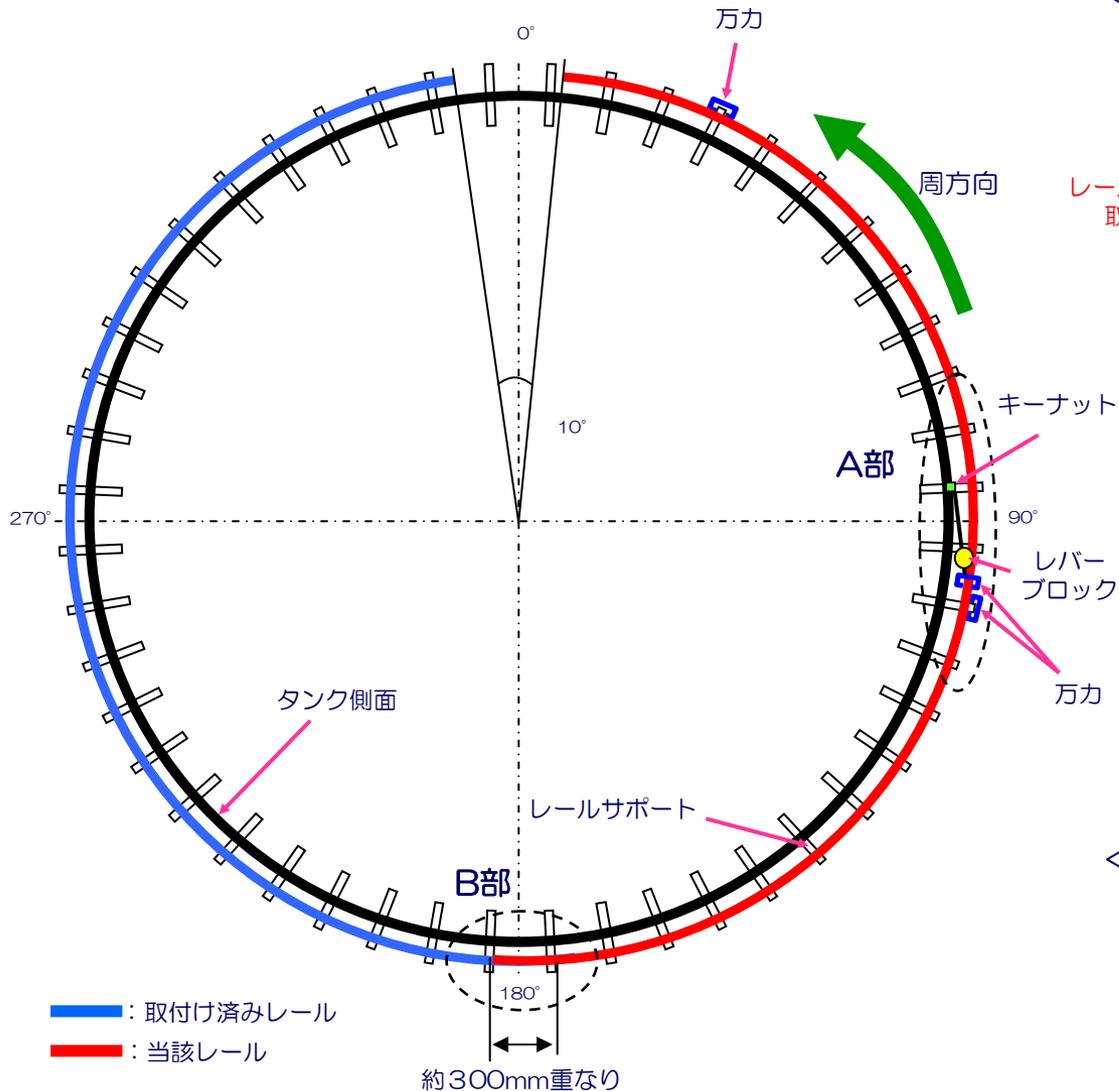
<機材位置図>

- スライド作業時のレールは、万力2箇所と270度側のレールの重なり部分の3点でレールサポートに保持されていた。
- レールは長尺であり、真円に対して多少なりの歪みを有していた。
- レールの移動とともに保持されていたレールの重なり部分（押さえ込まれた力）が解放され、レールが外側へ移動し180度側のレールサポートから落下、それにつられて27度、105度付近の万力がずれ、レール全体が落下した。
