「廃炉等に向けた安全確保のための適切な措置要求(H27.3.3)」
への対応状況について

2015年 4月 27日

東京電力株式会社
福島第一廃炉推進カンパニー
福島第一原子力発電所

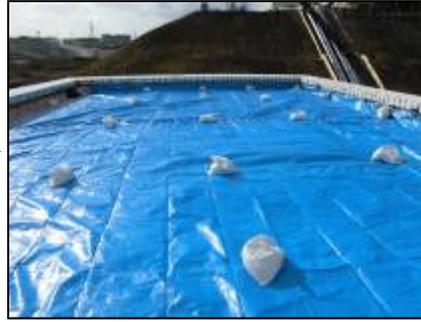
【写真②】ブルーシート設置（3月2日）

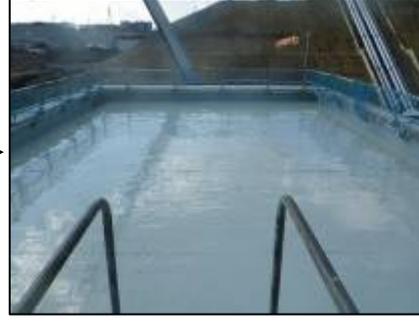
【写真③】ウレタン防水完了（3月14日）

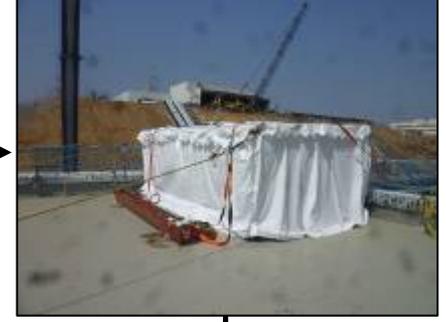
【写真④】仮設テント設置完了（3月31日）

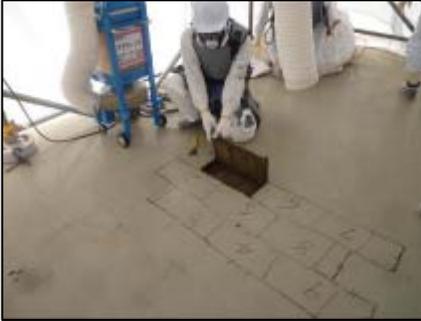
【写真⑤】汚染源撤去開始（3月30日）

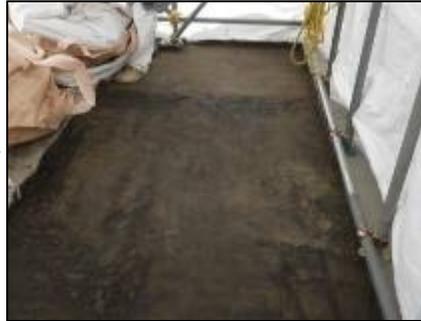
【写真⑥】仮設テント内ルーフブロック・敷砂撤去状況（3月31日）

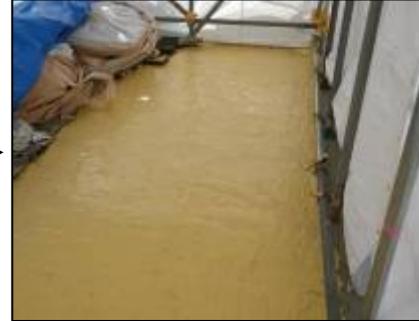
【写真⑦】仮設テント内ストリップابلペイント塗布状況（3月31日）

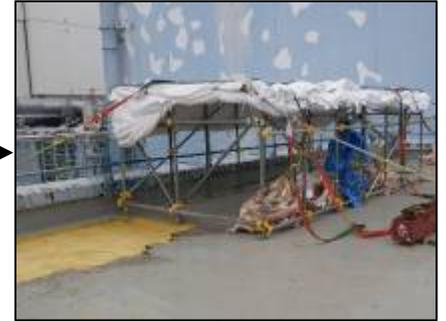
【写真⑧】仮設テント盛替状況（4月1日）

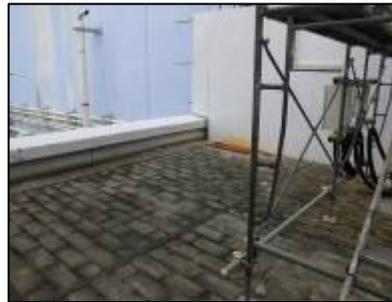
【写真①】作業開始前

- 大物搬入口1階の屋上は2階屋上と同仕様であるため、応急処置としてウレタン防水や汚染源撤去等を実施している。

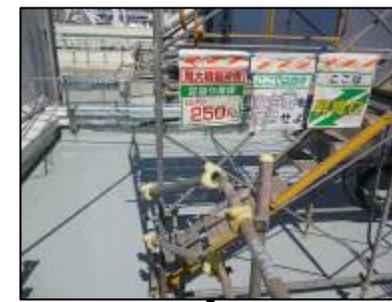
【写真②】ウレタン防水完了（3月18日）

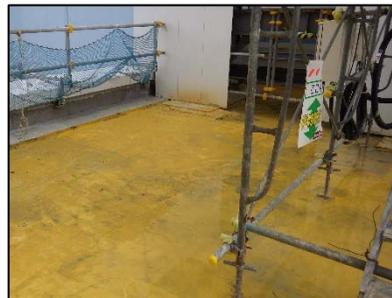
【写真③】ルーフブロック・敷砂撤去後
ストリッパブルペイント塗布完了（4月18日）

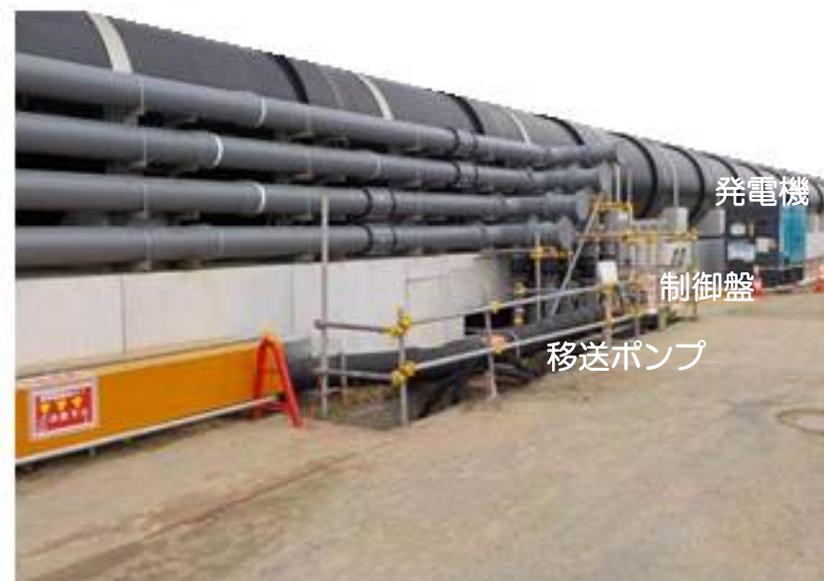
K排水路からC排水路へ移送している設備を巡視点検中に移送ポンプが停止していることを確認。

発電機の漏電遮断器が動作しており電源供給が停止していた。

発電機単体で漏電遮断器を復旧しようとしたが、漏電遮断器が復旧しないこと、および操作盤・ポンプに異常が認められないことから発電機の故障と判断した。当該の発電機を構外に搬出し発電機内部を継続調査中である。

4/21 20:09 予備の発電機を交換し、ポンプ移送を再開。

4月末を目途に発電機から系統電源へ切り替え予定（発電機はバックアップ電源として残置予定）
