特定原子力施設監視・評価検討会
(第34回)
資料4

排水路の排水濃度低減対策状況について

2015年 4月 27日

東京電力株式会社
福島第一廃炉推進カンパニー
福島第一原子力発電所

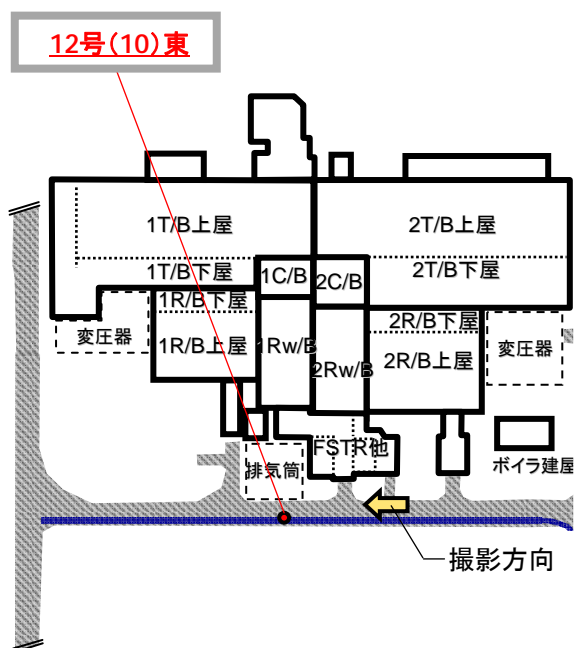
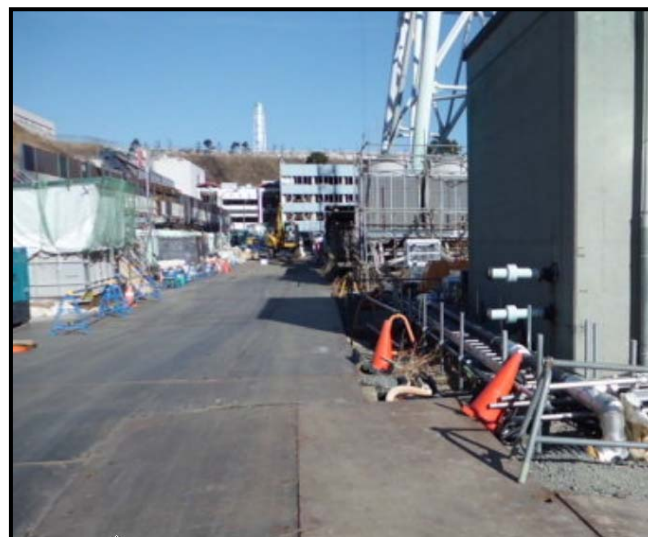
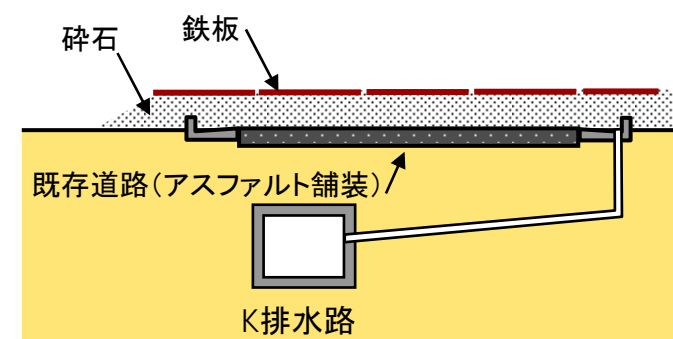
12号(10)東 (Cs137 濃度ろ過前：810Bq/L、ろ過後：37Bq/L 粒子状主体)

【雨水集水エリア】 (イオン状の放射性物質が存在する可能性があるエリア)

- ・ 既存道路部 (集水範囲不明)

【流入する可能性がある粒子状の物質】

- ・ 既存道路：泥, 津波堆積物, 砕石粉, コンクリートガレキ
- ・ その他 : ヒューム管に堆積した泥

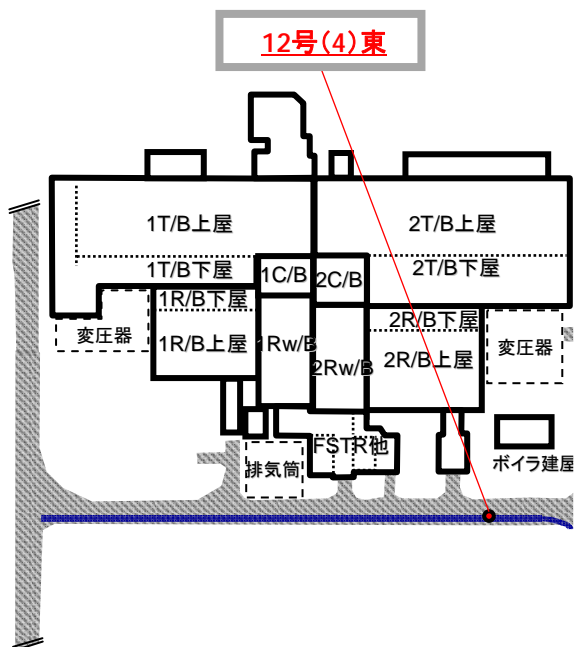
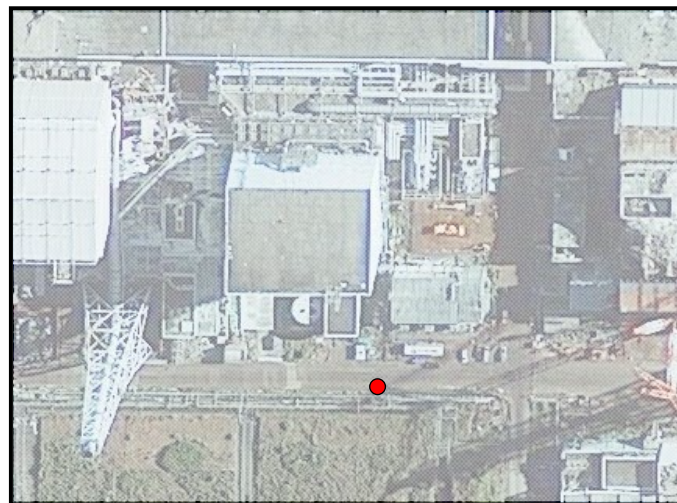
12号(4)東 (Cs137 濃度ろ過前：120Bq/L、ろ過後：95Bq/L イオン状主体)

【雨水集水エリア】(イオン状の放射性物質が存在する可能性があるエリア)

- ・既存道路部(集水範囲不明)

【流入する可能性がある粒子状の物質】

- ・既存道路：泥、津波堆積物、砕石粉、コンクリートガレキ
- ・その他：ヒューム管に堆積した泥

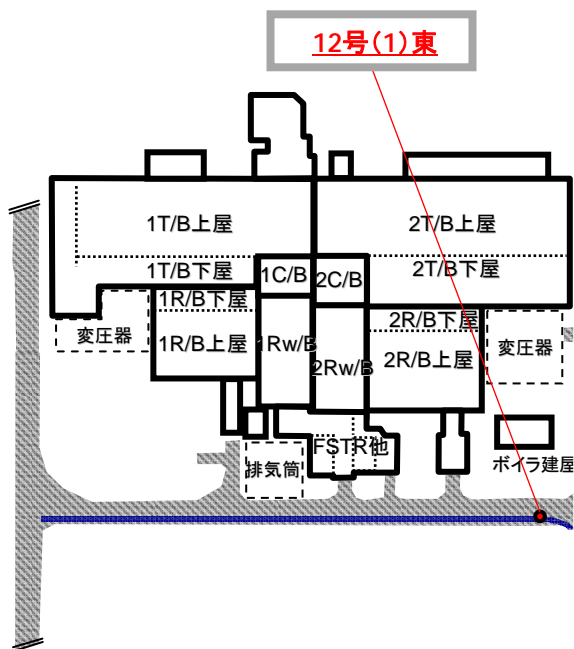
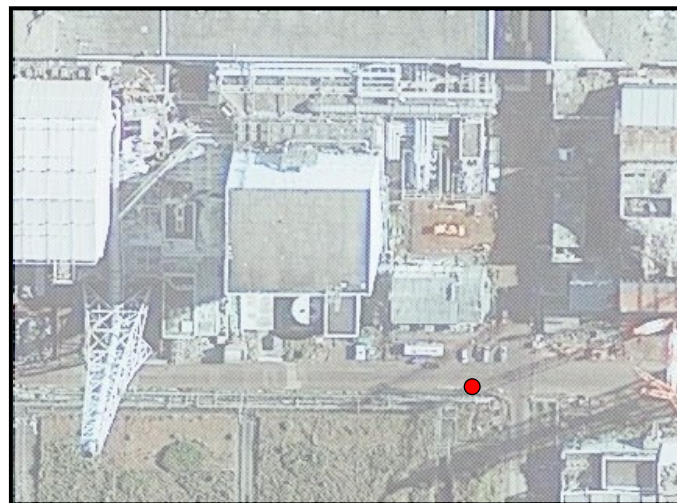
12号(1)東 (Cs137 濃度ろ過前：150Bq/L、ろ過後：150Bq/L イオン状主体)

【雨水集水エリア】(イオン状の放射性物質が存在する可能性があるエリア)

- ・既存道路部(集水範囲不明)

【流入する可能性がある粒子状の物質】

- ・既存道路：泥、津波堆積物、砕石粉、コンクリートガレキ
- ・その他：ヒューム管に堆積した泥

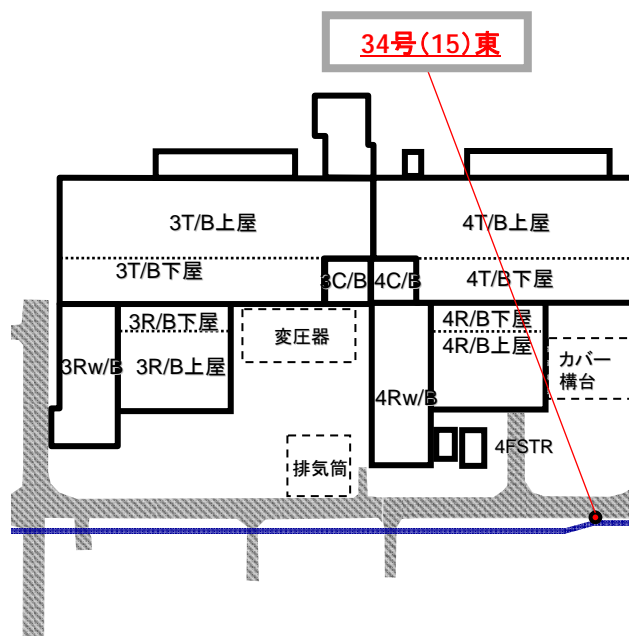
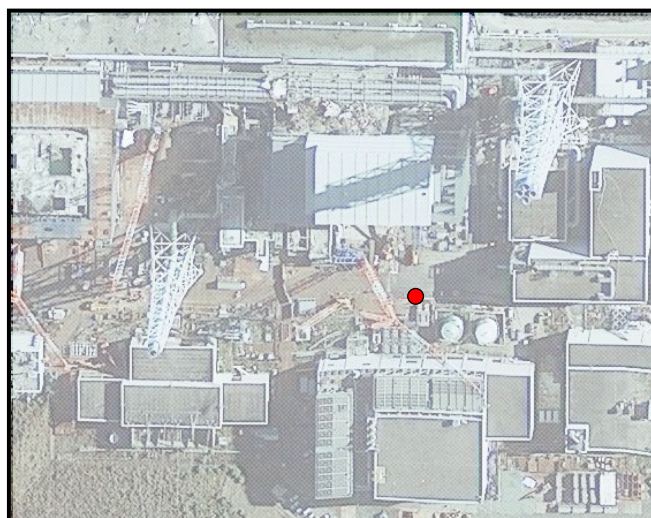
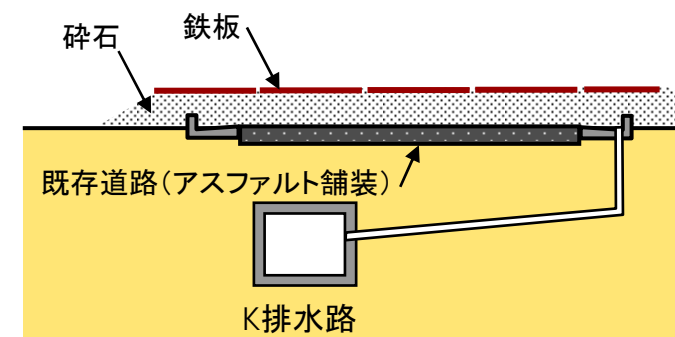
34号(15)東 (Cs137 濃度ろ過前：18Bq/L、ろ過後：11Bq/L イオン状・粒子状混在)

【雨水集水エリア】 (イオン状の放射性物質が存在する可能性があるエリア)

- ・ 既存道路部 (集水範囲不明)

【流入する可能性がある粒子状の物質】

- ・ 既存道路：泥、津波堆積物、砕石粉、コンクリートガレキ
- ・ その他：ヒューム管に堆積した泥

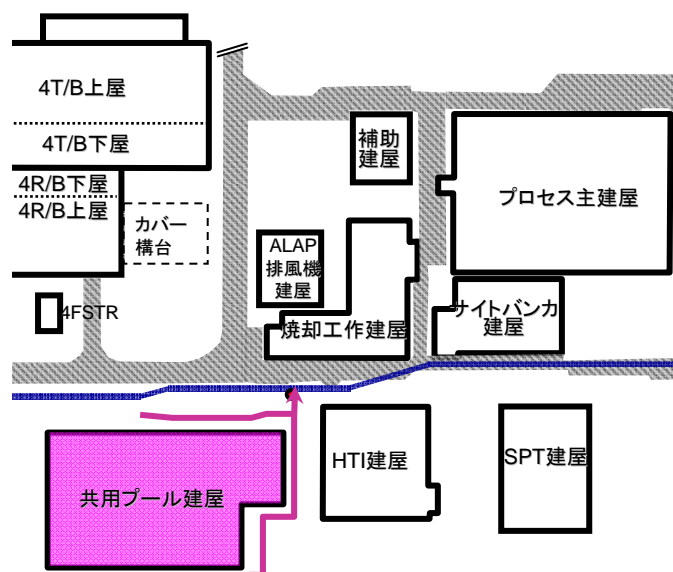
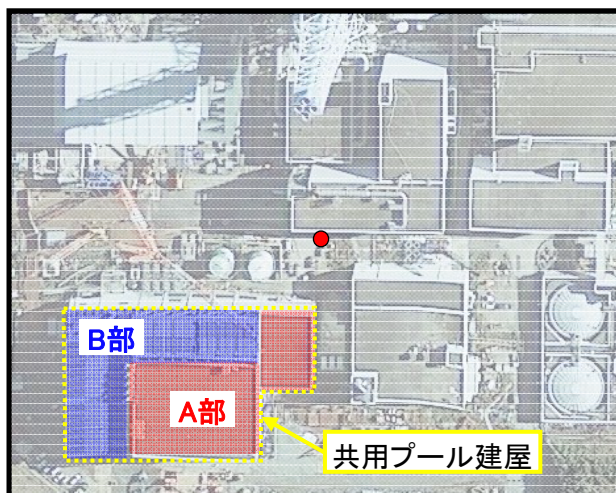
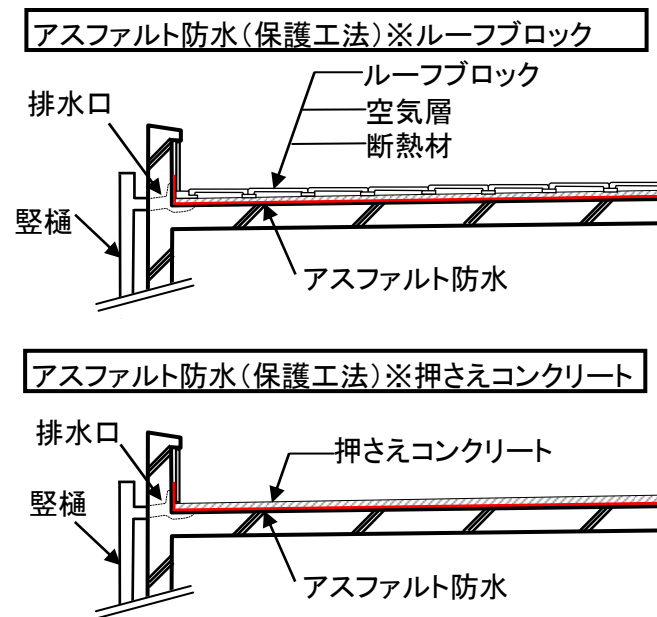
34号(30)西 (Cs137 濃度ろ過前: 280Bq/L、ろ過後: 270Bq/L イオン状主体)

【雨水集水エリア】 (イオン状の放射性物質が存在する可能性があるエリア)

- ・ 既存道路部 (集水範囲不明), 共用プール建屋

【流入する可能性がある粒子状の物質】

- ・ 既存道路: 泥, 津波堆積物, 碎石粉, コンクリートガレキ
- ・ 建屋屋根: ルーフドレンまわり等に堆積した泥, コンクリートガレキ
- ・ その他: 雨水桝・ヒューム管に堆積した泥

- ・ 共用プール建屋 (A部): アスファルト防水 (保護工法) ※ルーフブロック
- ・ 共用プール建屋 (B部): アスファルト防水 (保護工法) ※押さえコンクリート

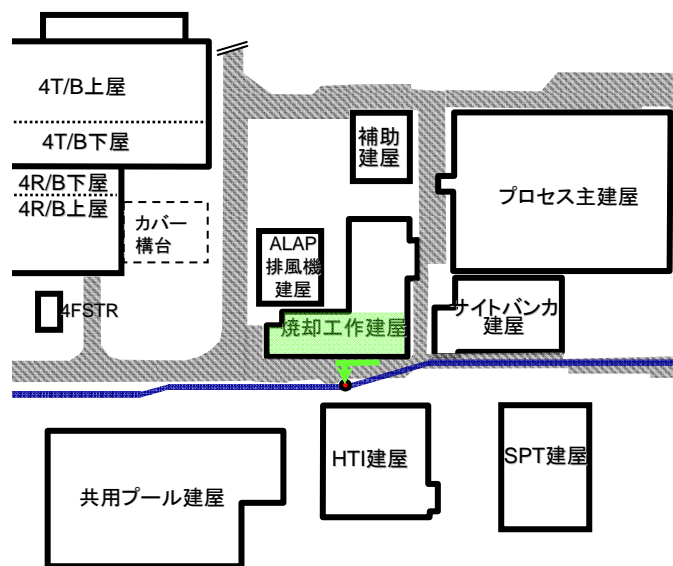
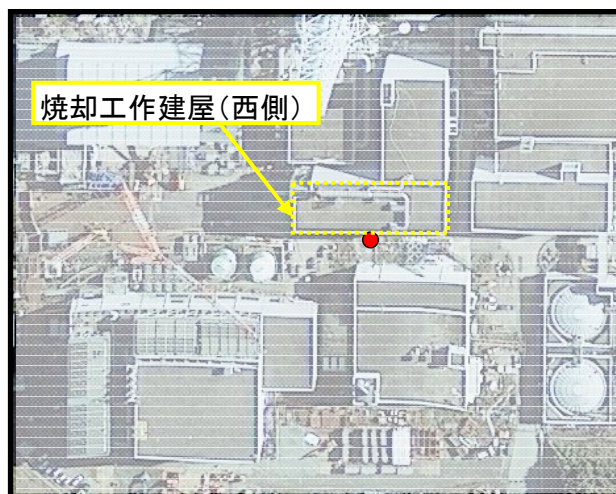
34号(16)東 (Cs137 濃度ろ過前：84Bq/L、ろ過後：81Bq/L イオン状主体)

【雨水集水エリア】 (イオン状の放射性物質が存在する可能性があるエリア)

- ・ 既存道路部 (集水範囲不明), 焼却工作建屋 (西側)

【流入する可能性がある粒子状の物質】

- ・ 既存道路：泥, 津波堆積物, 碎石粉, コンクリートガレキ
- ・ 建屋屋根：ルーフドレンまわり等に堆積した泥, コンクリートガレキ
- ・ その他：雨水桝・ヒューム管に堆積した泥

- ・ 焼却工作建屋：アスファルト防水 (保護工法)

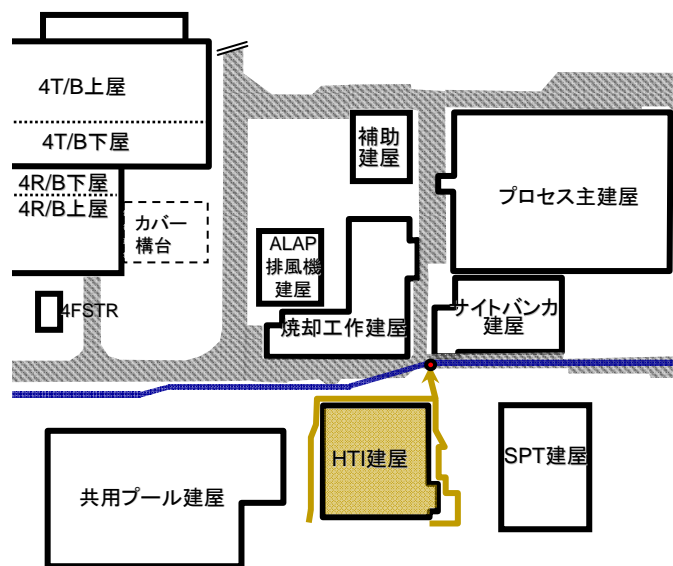
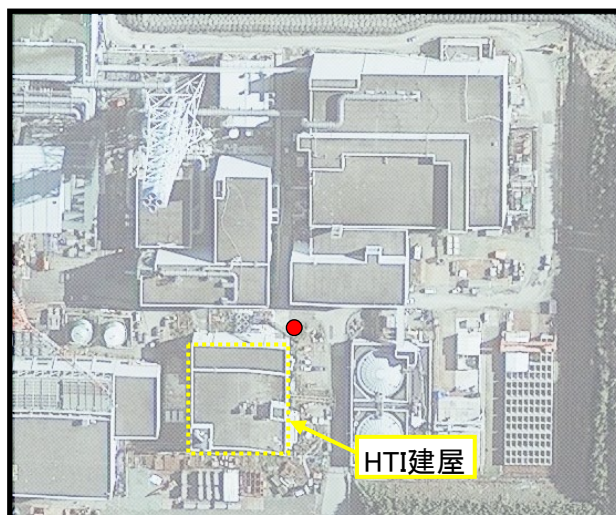
34号(28)西 (Cs137 濃度ろ過前：75Bq/L、ろ過後：47Bq/L イオン状・粒子状混在)

【雨水集水エリア】 (イオン状の放射性物質が存在する可能性があるエリア)

- ・既存道路部 (集水範囲不明), HTI建屋

【流入する可能性がある粒子状の物質】

- ・既存道路：泥, 津波堆積物, 碎石粉, コンクリートガレキ
- ・建屋屋根：ルーフトレンまわり等に堆積した泥, コンクリートガレキ
- ・その他：雨水桝・ヒューム管に堆積した泥

- ・HTI建屋：アスファルト防水 (保護工法)

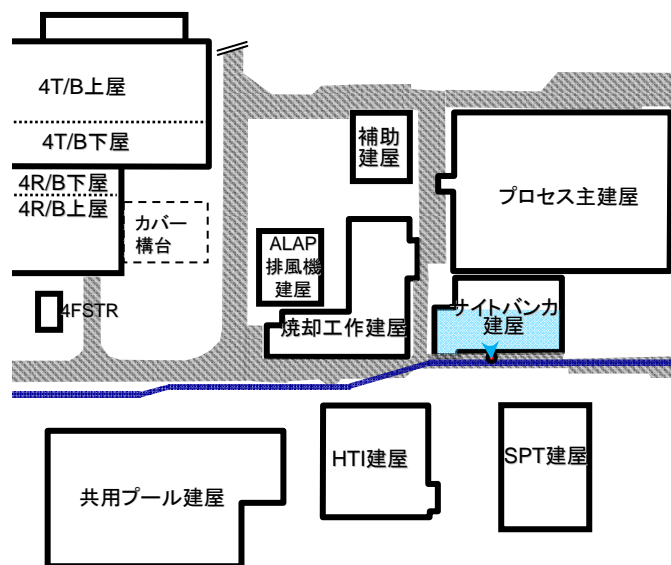
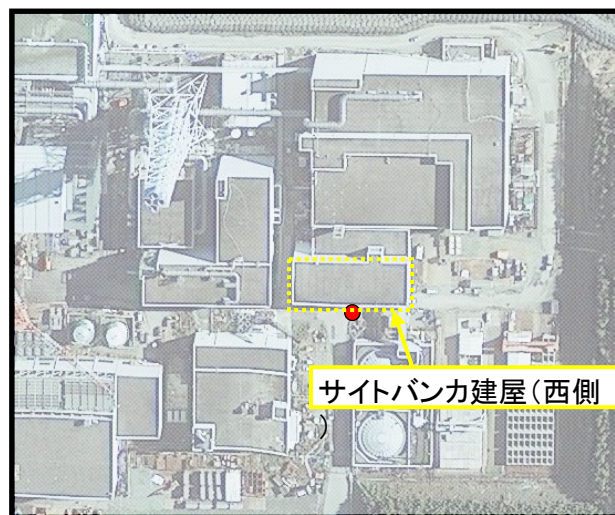
34号(19)東 (Cs137 濃度ろ過前：330Bq/L、ろ過後：300Bq/L イオン状主体)

【雨水集水エリア】 (イオン状の放射性物質が存在する可能性があるエリア)

- ・ 既存道路部 (集水範囲不明), サイトバンカ建屋 (西側)

【流入する可能性がある粒子状の物質】

- ・ 既存道路：泥, 津波堆積物, 碎石粉, コンクリートガレキ
- ・ 建屋屋根：ルーフドレンまわり等に堆積した泥, コンクリートガレキ
- ・ その他：雨水桝・ヒューム管に堆積した泥

- ・ サイトバンカ建屋 (西側)：アスファルト防水 (保護工法)

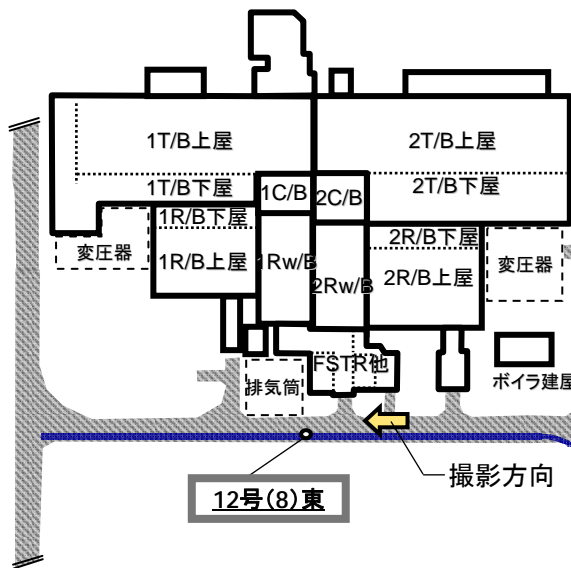
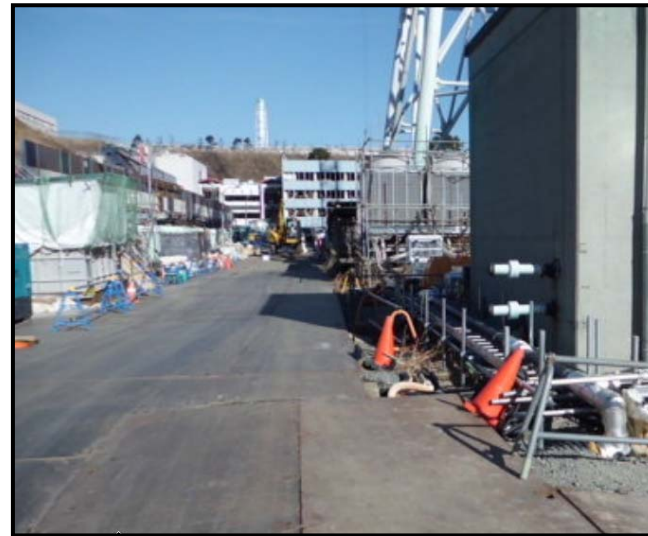
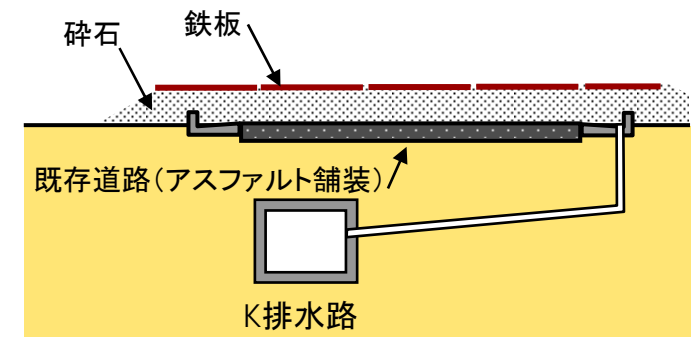
12号(8)東 (Cs137 濃度ろ過前: 2,200Bq/L、ろ過後: 200Bq/L 粒子状主体)

【雨水集水エリア】 (イオン状の放射性物質が存在する可能性があるエリア)

- ・ 既存道路部 (集水範囲不明)

【流入する可能性がある粒子状の物質】

- ・ 既存道路: 泥, 津波堆積物, 砕石粉, コンクリートガレキ
- ・ その他: ヒューム管に堆積した泥

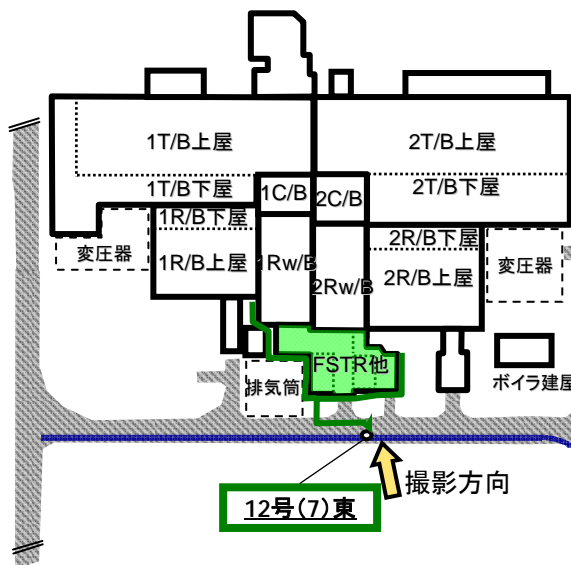
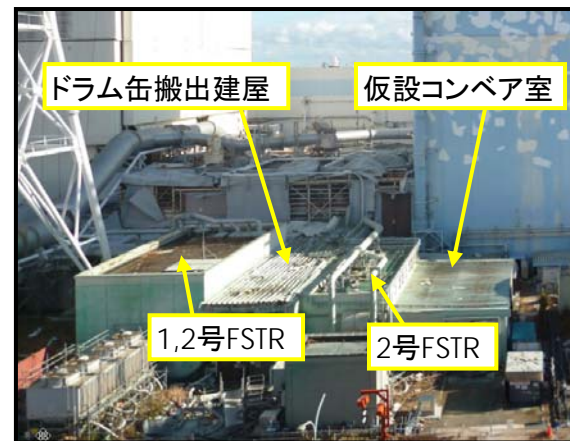
12号(7)東 (Cs137濃度 ろ過前：1,900Bq/L、ろ過後：370Bq/L 粒子状主体)

【雨水集水エリア】 (イオン状の放射性物質が存在する可能性があるエリア)

- ・ 既存道路部 (集水範囲不明), 1,2号FSTR建屋他

【流入する可能性がある粒子状の物質】

- ・ 既存道路：泥, 津波堆積物, 砕石粉, コンクリートガレキ
- ・ 建屋屋根：ルーフトレンまわり等に堆積した泥, コンクリートガレキ
- ・ その他：雨水枡・ヒューム管に堆積した泥

- ・ 1,2号機FSTR：アスファルト防水 (保護工法)
- ・ 2号機FSTR：不明 (シート防水 or 塗膜防水と推定)
- ・ ドラム缶搬出建屋, 仮設コンベア室：波形鋼板

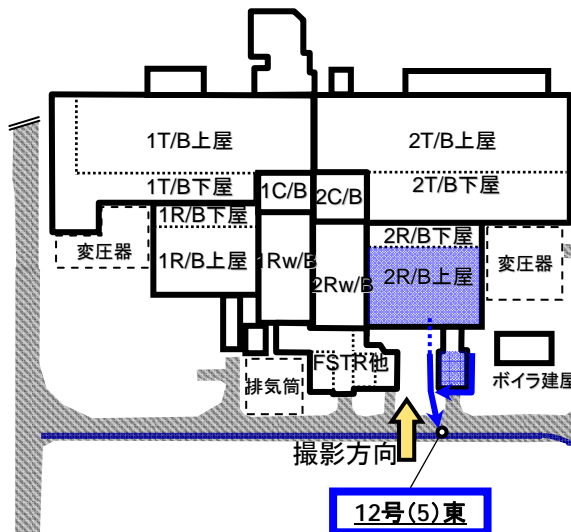
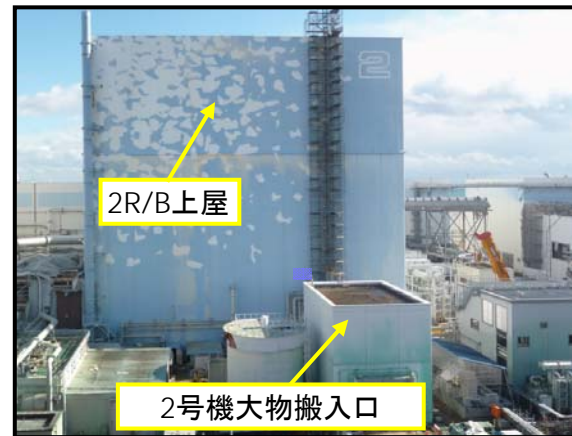
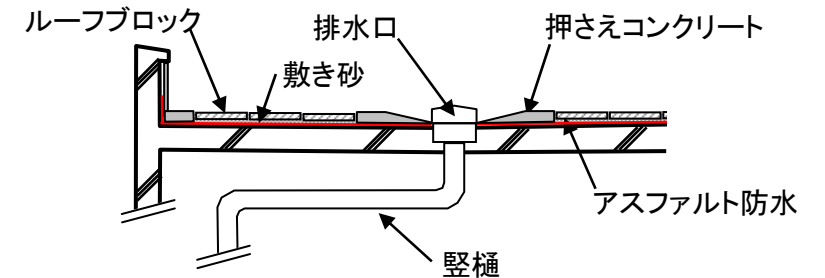
12号(5)東 (Cs137濃度 ろ過前：4,000Bq/L、ろ過後：1,900Bq/L イオン状・粒子状混在) ※

【雨水集水エリア】 (イオン状の放射性物質が存在する可能性があるエリア)

- ・ 既存道路部 (集水範囲不明), 2R/B上屋, 2号機大物搬入口

※ 2号機大物搬入口屋上からの
汚染流出対策実施前

- ・ 既存道路：泥, 津波堆積物, 碎石粉, コンクリートガレキ
- ・ 建屋屋根：ルーフドレンまわり等に堆積した泥, コンクリートガレキ
- ・ その他：雨水枡・ヒューム管に堆積した泥

- ・ 2R/B上屋, 2号機大物搬入口： アスファルト防水 (保護工法)

Cs137濃度 ろ過前：23,000Bq/L、ろ過後：2,600Bq/L
粒子状主体

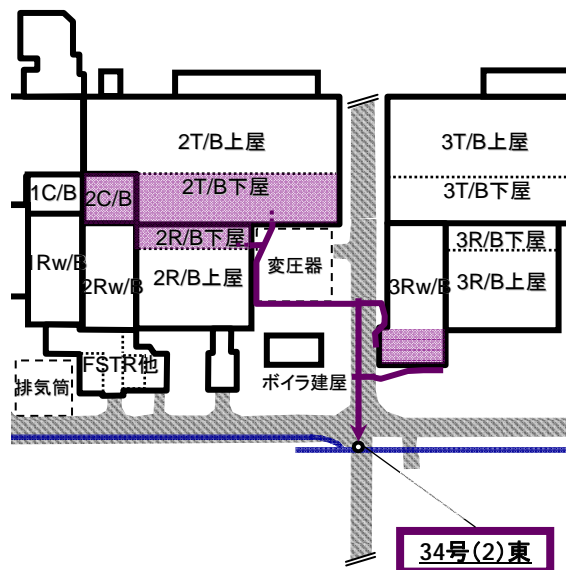
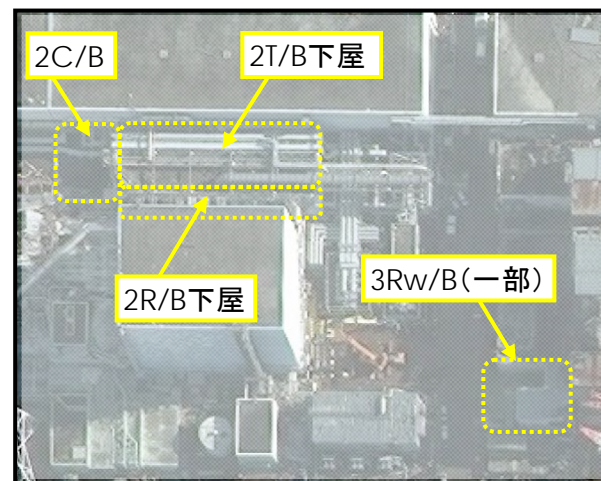
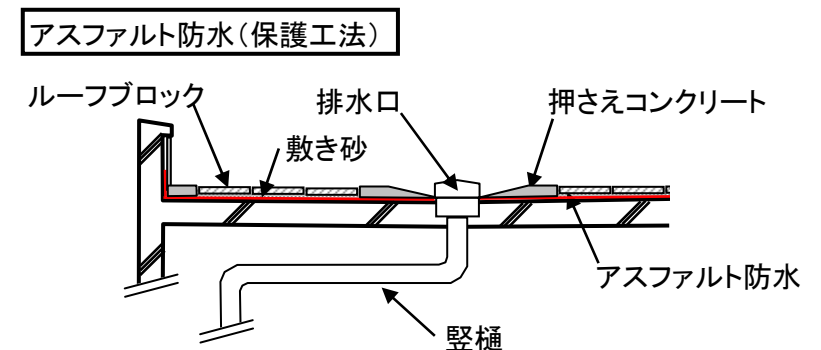
34号(2)東 (Cs137濃度 ろ過前：2,400Bq/L、ろ過後：1,900Bq/L イオン状主体)

【雨水集水エリア】 (イオン状の放射性物質が存在する可能性があるエリア)

- ・ 既存道路部 (集水範囲不明), 2C/B, 2R/B下屋, 2T/B下屋, 3Rw/B (一部)

【流入する可能性がある粒子状の物質】

- ・ 既存道路：泥, 津波堆積物, 砕石粉, コンクリートガレキ
- ・ 建屋屋根：ルーフドレンまわり等に堆積した泥, コンクリートガレキ
- ・ その他 : 雨水枡・ヒューム管に堆積した泥

- ・ 2C/B, 2R/B下屋, 2T/B下屋 : アスファルト防水 (保護工法)
- ・ 3Rw/B (一部) : 波形鋼板

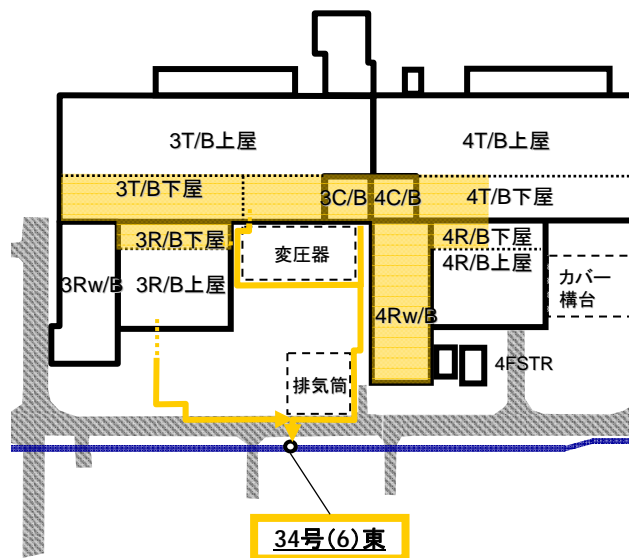
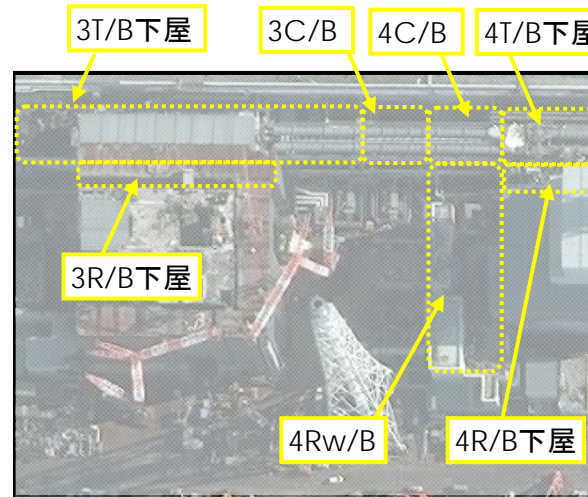
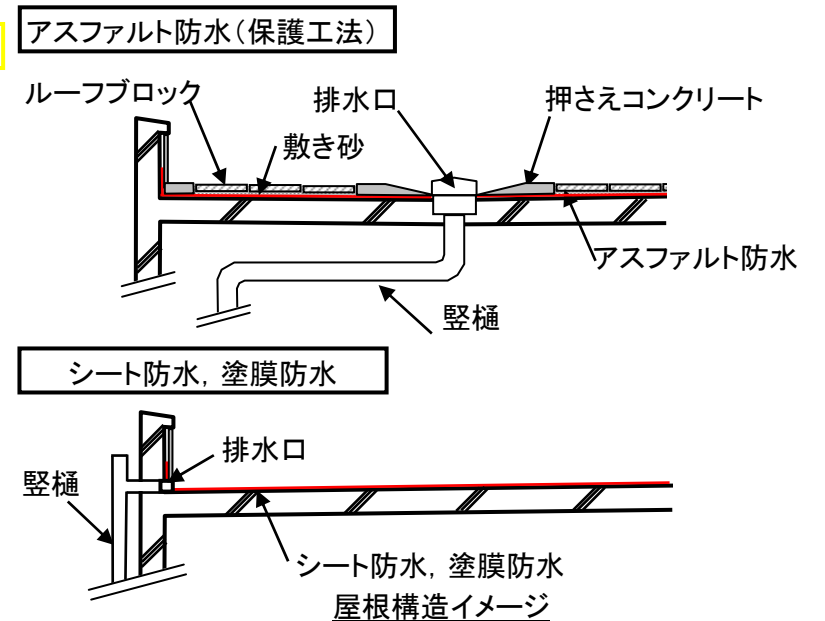
34号(6)東 (Cs137濃度 ろ過前：6,400Bq/L、ろ過後：5,800Bq/L イオン状主体)

【雨水集水エリア】 (イオン状の放射性物質が存在する可能性があるエリア)

- ・ 既存道路部 (集水範囲不明), 3R/B下屋, 3T/B下屋, 3C/B, 4C/B, 4Rw/B, 4R/B下屋 (一部)
4T/B下屋 (一部)

【流入する可能性がある粒子状の物質】

- ・ 既存道路：泥, 津波堆積物, 碎石粉, コンクリートガレキ
- ・ 建屋屋根：ルーフドレンまわり等に堆積した泥, コンクリートガレキ
- ・ その他：雨水桝・ヒューム管に堆積した泥

- ・ 3R/B下屋, 3T/B下屋, 3C/B : アスファルト防水 (保護工法)
- ・ 4C/B, 4Rw/B, 4R/B下屋 (一部), 4T/B下屋 (一部) : シート防水

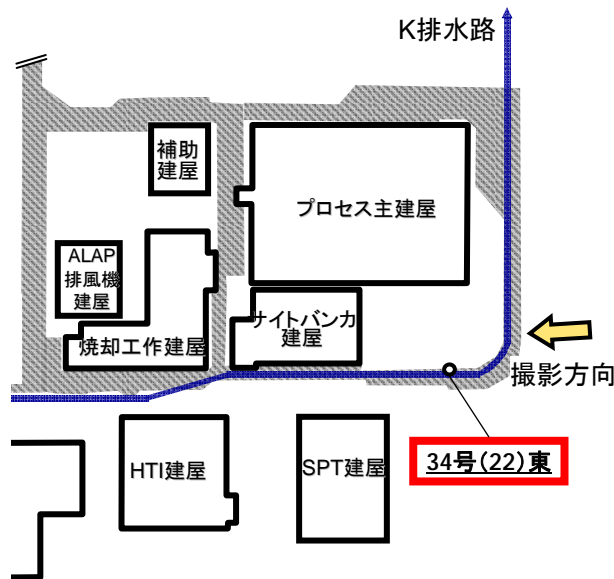
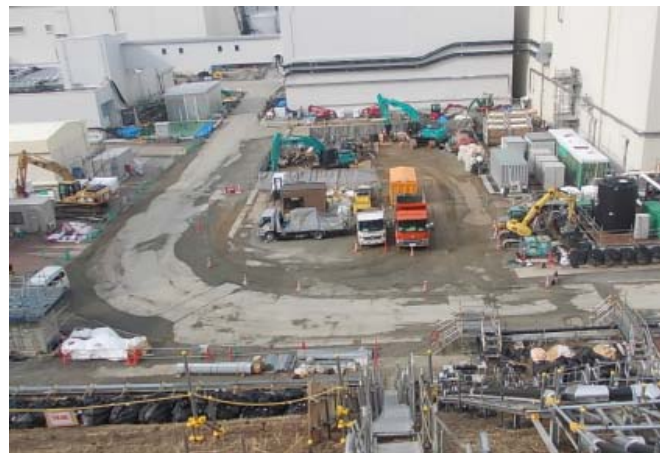
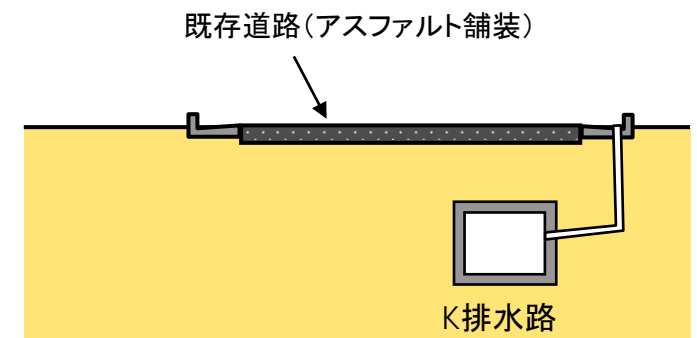
34号(22)東 (Cs137濃度 ろ過前：3,900Bq/L、ろ過後：9.9Bq/L 粒子状主体)

【雨水集水エリア】 (イオン状の放射性物質が存在する可能性があるエリア)

- ・ 既存道路部 (集水範囲不明)

【流入する可能性がある粒子状の物質】

- ・ 既存道路：泥, 津波堆積物, コンクリートガレキ
- ・ その他 : ヒューム管に堆積した泥

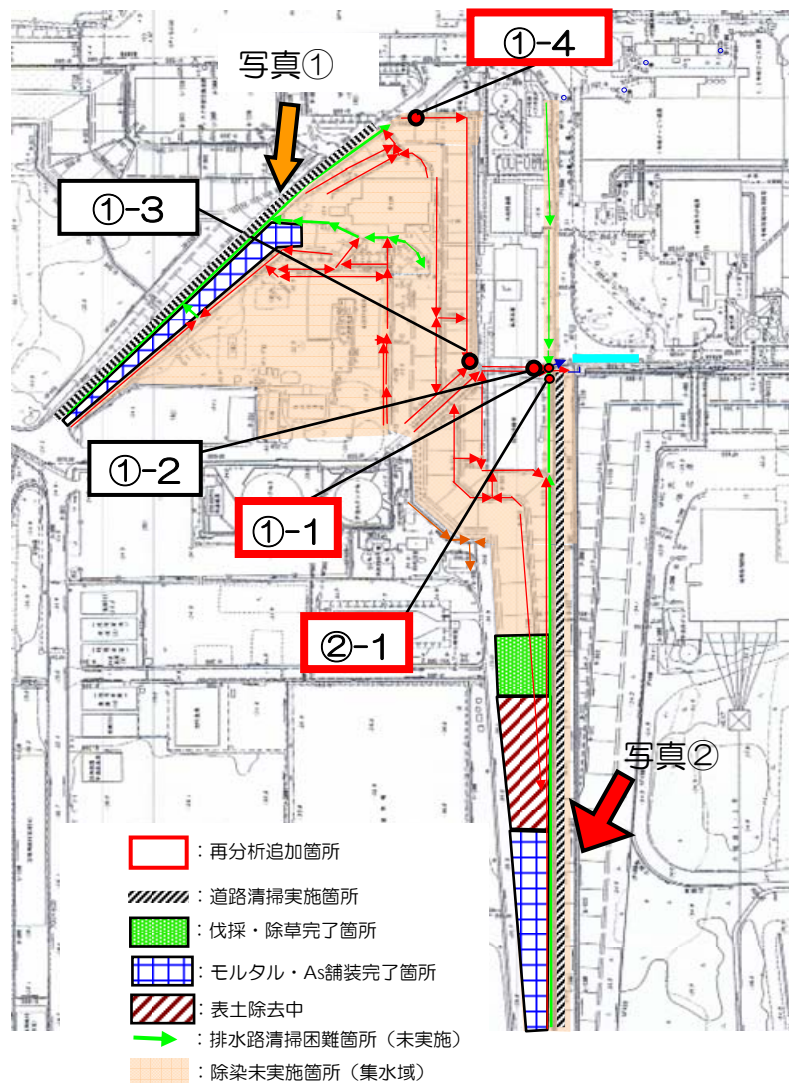
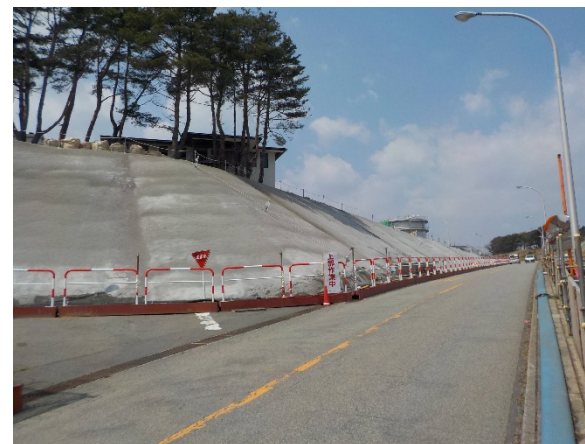
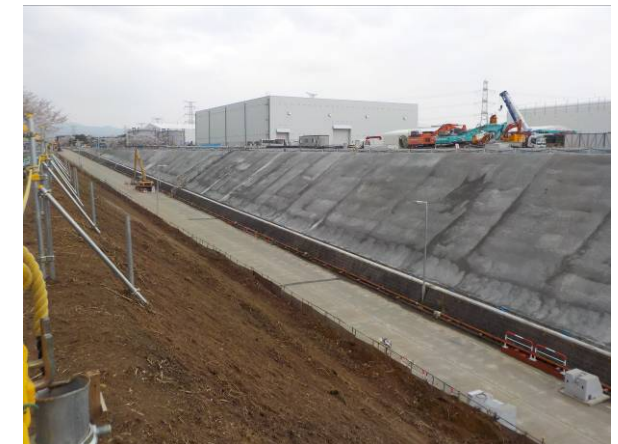
2. 4 K排水路の建屋周辺以外（法面等）の枝排水路の再分析箇所とその流域（旧事務本館付近）

場所	未処理(Cs-137)	ろ過後(Cs-137)	性状
①-1	15Bq/L	17Bq/L	イオン状主体
①-2	180Bq/L	180Bq/L	イオン状主体
①-3	250Bq/L	230Bq/L	イオン状主体
①-4	58Bq/L	63Bq/L	イオン状主体
②-1	32Bq/L	18Bq/L	イオン状粒子状混在

【イオン状の放射性物質が存在する可能性があるエリア】

- ・旧事務本館・情報等の屋上、北側、西側の法面の側溝

【流入する可能性がある粒子状の物質】

- ・既存道路：泥、津波堆積物、コンクリートガレキ
- ・法面：表土除去未完了箇所のガレキ、土、草、木
- ・その他：雨水枡・ヒューム管に堆積した泥

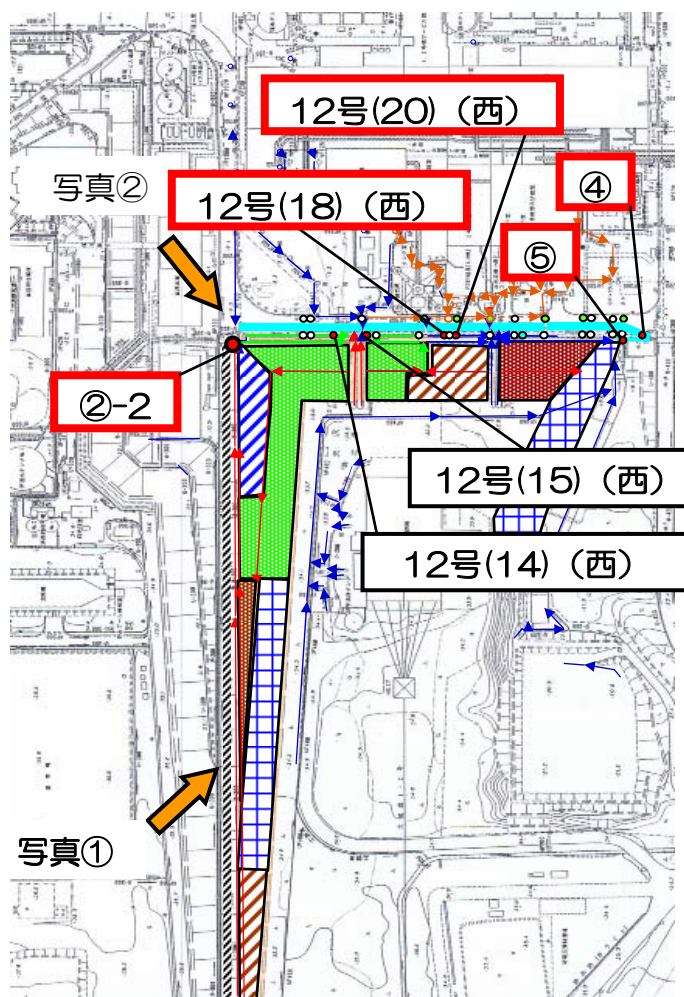
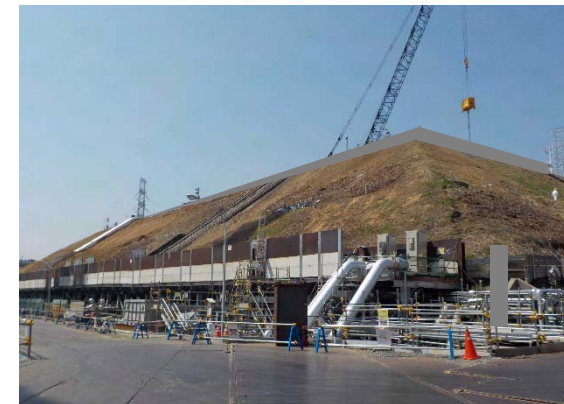
2. 4 K排水路の建屋周辺以外（法面等）の枝排水路の再分析箇所とその流域（1, 2号機付近）

場所	未処理(Cs-137)	ろ過後(Cs-137)	性状
②-2	230Bq/L	36Bq/L	粒子状主体
④	24Bq/L	27Bq/L	イオン状主体
⑤	7.0Bq/L	7.9Bq/L	イオン状主体
12号(14)西	160Bq/L	95Bq/L	イオン状粒子状混在
12号(15)西	250Bq/L	110Bq/L	イオン状粒子状混在
12号(18)西	49Bq/L	38Bq/L	イオン状主体
12号(20)西	43Bq/L	38Bq/L	イオン状主体

・ 1号機西側法面部の湧水が流入する側溝

【流入する可能性がある粒子状の物質】

- ・ 既存道路：泥
- ・ 法面：表土除去未完了箇所のガレキ、土、草、木
- ・ その他：ヒューム管に堆積した泥

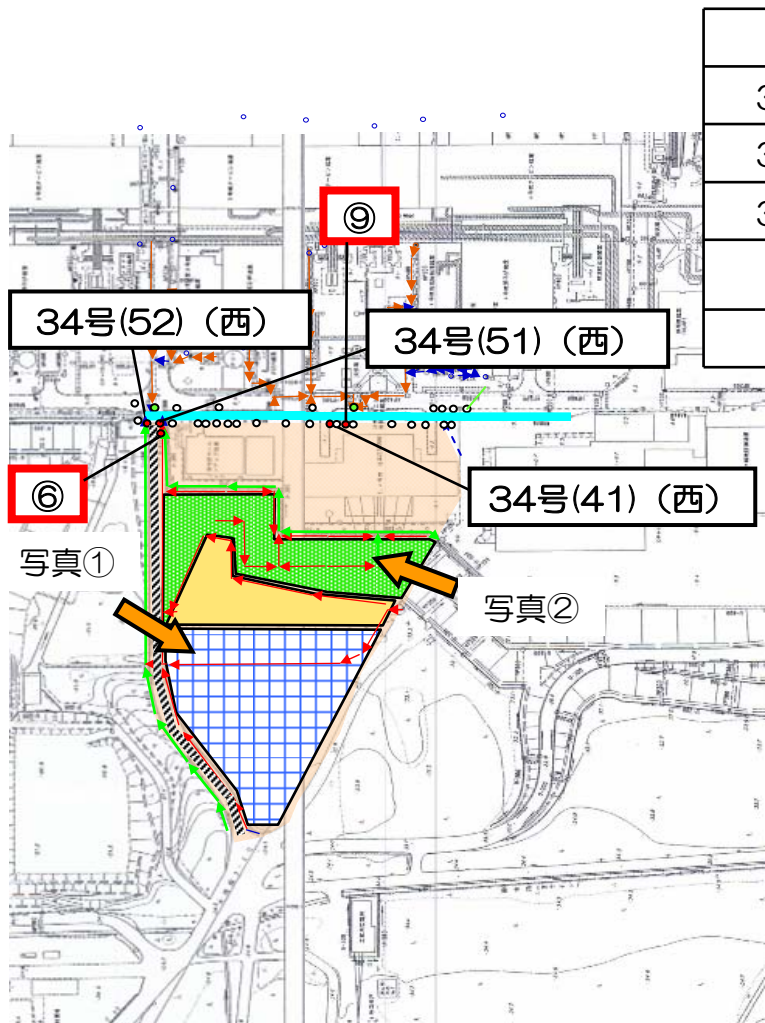
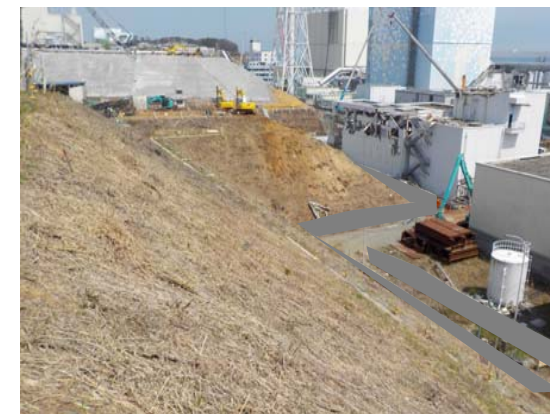
2. 4 K排水路の建屋周辺以外（法面等）の枝排水路の再分析箇所とその流域（3, 4号機付近）

場所	未処理(Cs-137)	ろ過後(Cs-137)	性状
34号(41)西	160Bq/L	180Bq/L	イオン状主体
34号(51)西	110Bq/L	53Bq/L	イオン状粒子状混在
34号(52)西	220Bq/L	70Bq/L	イオン状粒子状混在
⑥	25Bq/L	18Bq/L	イオン状粒子状混在
⑨	9.6Bq/L	6.4Bq/L	イオン状粒子状混在

【イオン状の放射性物質が存在する可能性があるエリア】 ※赤字は追加箇所

- ・ 3, 4号機間西側法面の湧水の流入する側溝
- ・ 1, 2号活性炭ホールドアップ建屋・3, 4号開閉所屋上

【流入する可能性がある粒子状の物質】

- ・ 既存道路：泥
- ・ 法面：表土除去未完了箇所の土、草、木
- ・ その他：雨水枡・ヒューム管に堆積した泥

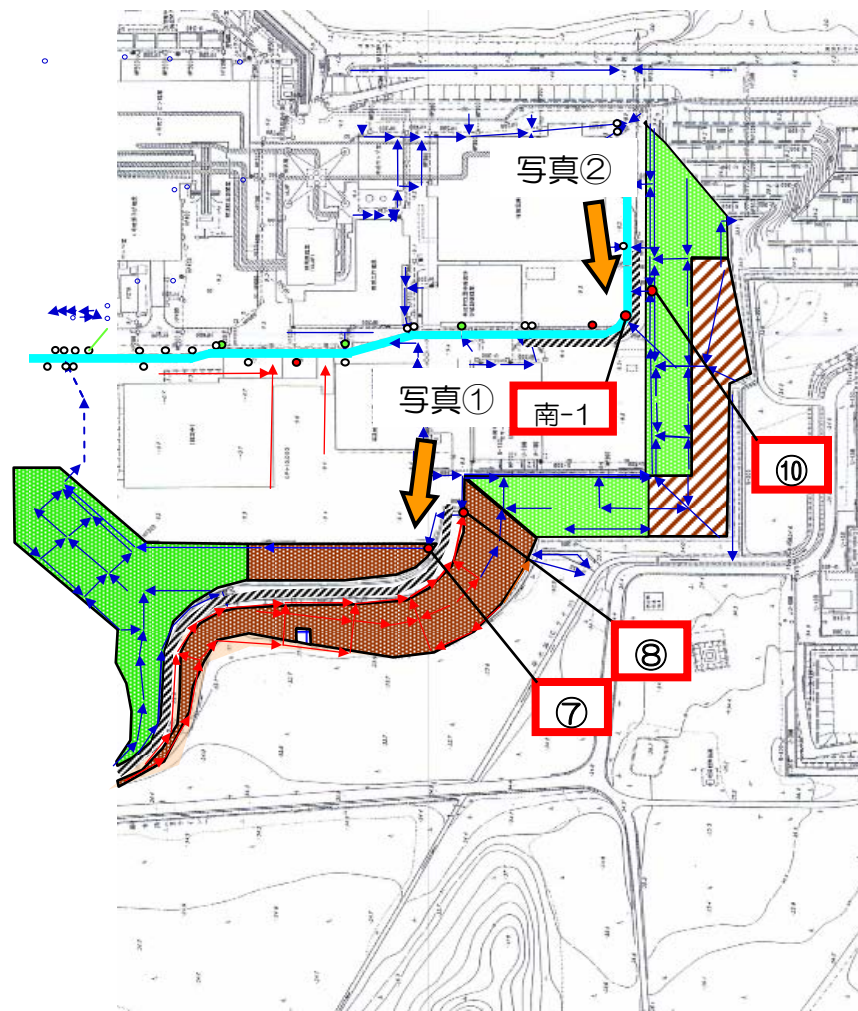
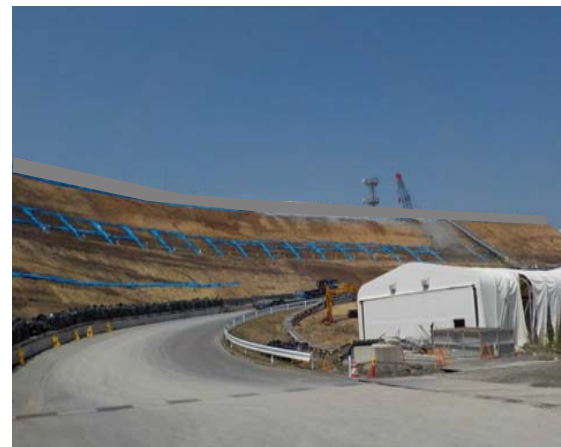
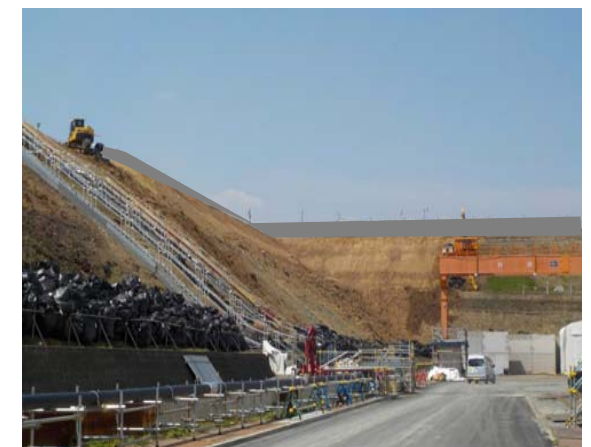
2. 4 K排水路の建屋周辺以外（法面等）の枝排水路の再分析箇所とその流域（集中ラド建屋付近）

場所	未処理(Cs-137)	ろ過後(Cs-137)	性状
⑦	12Bq/L	8.3Bq/L	イオン状粒子状混在
⑧	7.4Bq/L	3.1Bq/L	イオン状粒子状混在
⑩	1.7Bq/L	1.6Bq/L	イオン状主体
南-1	20Bq/L	12Bq/L	イオン粒子状混在
南-1	41Bq/L	9.7Bq/L	イオン粒子状混在

【イオン状の放射性物質が存在する可能性があるエリア】

- ・西側法面部の湧水が流入する側溝

【流入する可能性がある粒子状の物質】

- ・既存道路：泥
- ・法面：土
- ・その他：ヒューム管に堆積した泥

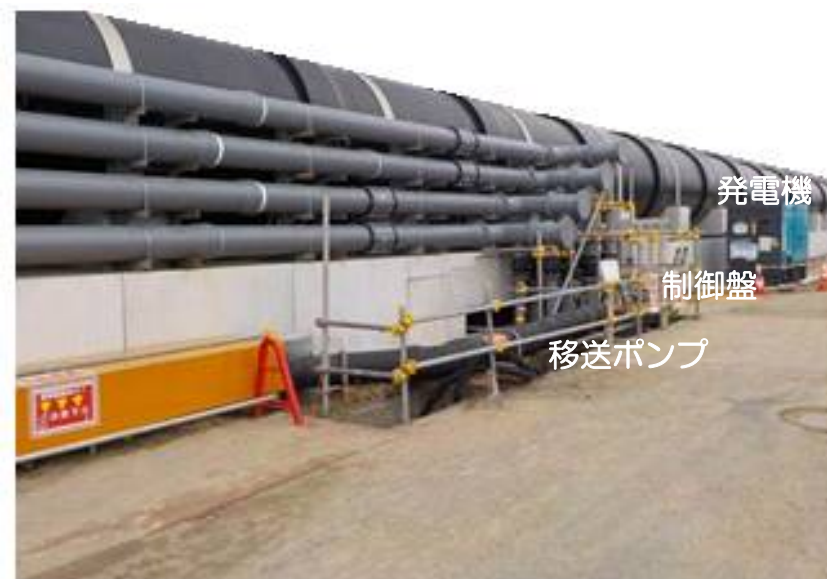
K排水路からC排水路へ移送している設備を巡視点検中に移送ポンプが停止していることを確認。

発電機の漏電遮断器が動作しており電源供給が停止していた。

発電機単体で漏電遮断器を復旧しようとしたが、漏電遮断器が復旧しないこと、および操作盤・ポンプに異常が認められないことから発電機の故障と判断した。今後、発電機を構外に搬出し発電機内部を調査する予定。

4/21 20:09 発電機を交換し、ポンプ移送を再開。

4月末を目途に系統電源へ切り替え予定（発電機はバックアップ電源として残置予定）
