燃料集合体を点検しています

柏崎刈羽原子力発電所2号機および5号機で平成6年～平成15年に使用した燃料集合体において、ウォータ・ロッドに曲がりを確認しました。これまでの調査と原因究明の状況をお知らせします。

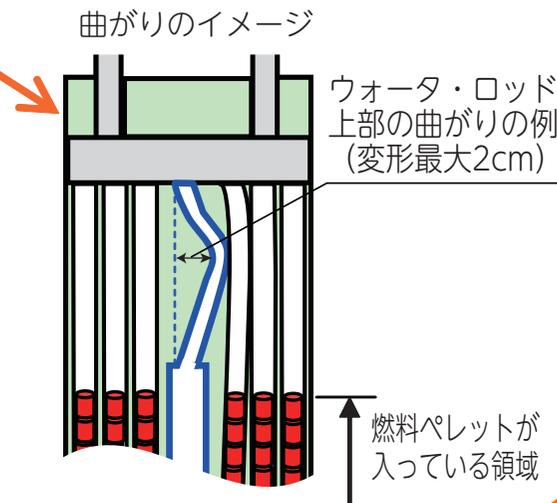
どのように曲がっていたのか？

- ◆これまでに、5号機の18体、2号機の2体の燃料集合体のウォータ・ロッドの上部と下部に曲がりがありました。なお、これらの燃料集合体は使用済燃料であり、今後使用予定はありません。
- ◆ウォータ・ロッドの曲がりにより燃料棒を押し曲げ、燃料棒同士が接触しているものがありました。

- ◆引き続き外観点検を行うとともに、燃料集合体を模擬した実物大模型により状況把握および原因究明を進めます。
- ◆これらの変形が事故の際の原子炉の特性にどのような影響を及ぼすかについても評価してまいります。

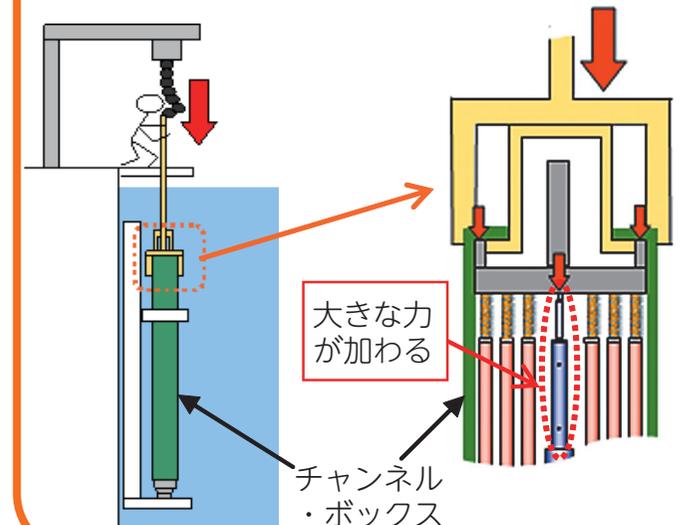
どうして曲がったのか？

- ◆燃料集合体はチャンネル・ボックスという四角い筒状の金属製の覆いを付けて使用します。
- ◆平成10年以前の時期にチャンネル・ボックスを水中で取り付けた際に、ウォータ・ロッドに大きな力が加わったため曲がったものと推定しています。

- ◆曲がりのあった燃料集合体の過去の使用中に、放射性物質の漏えいはありませんでした。
- ◆解析により、これらの変形は通常運転時の原子炉の特性等に及ぼす影響は小さいことを確認しました。
- ◆燃料棒同士が接触している部位は燃料ペレットは入っておらず、発熱していない部分です。
- ◆チャンネル・ボックスの取り付け方法は平成10年に見直しており、現在はこの作業方法は実施していません。
