柏崎刈羽原子力発電所

6号機 大物搬入建屋

杭の調査について

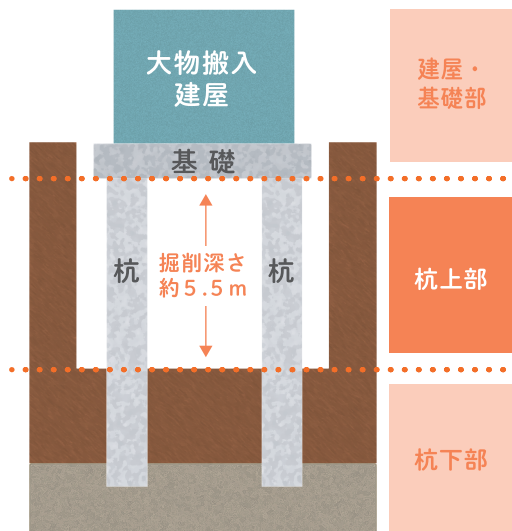
大物搬入建屋の杭の調査をしたところ、No.6・No.8の杭上部に損傷が集中しており、その二つの杭に硬い地盤が接していることがわかりました。

沈下や傾斜などの異常や、構造上問題のある損傷は確認されていません。

No.6・No.8の杭2本に損傷が集中。ともに、「縦方向に支える力はある程度保持されている状態だが、耐震性能に影響がある」と評価しました。

※No.2・3・5の杭は、ひび割れはあったものの、耐震性能に影響はないと評価。

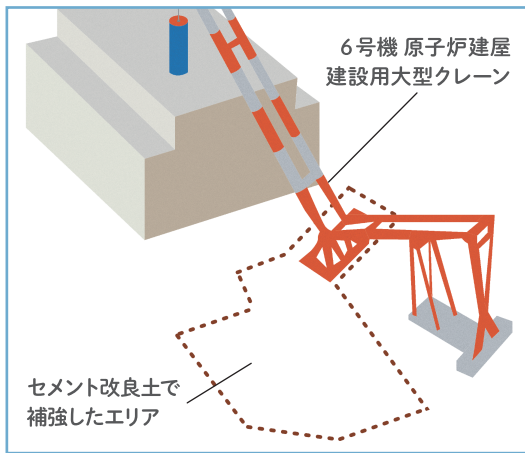
[セメント改良土の設置(1992年)]

調査で確認された硬い地盤は、6号機の建設当時、大型クレーンを配置するため、土と置き換えて補強した「セメント改良土」であることがわかりました。その一部が撤去されずに、No.6とNo.8の杭の付近に残っていました。

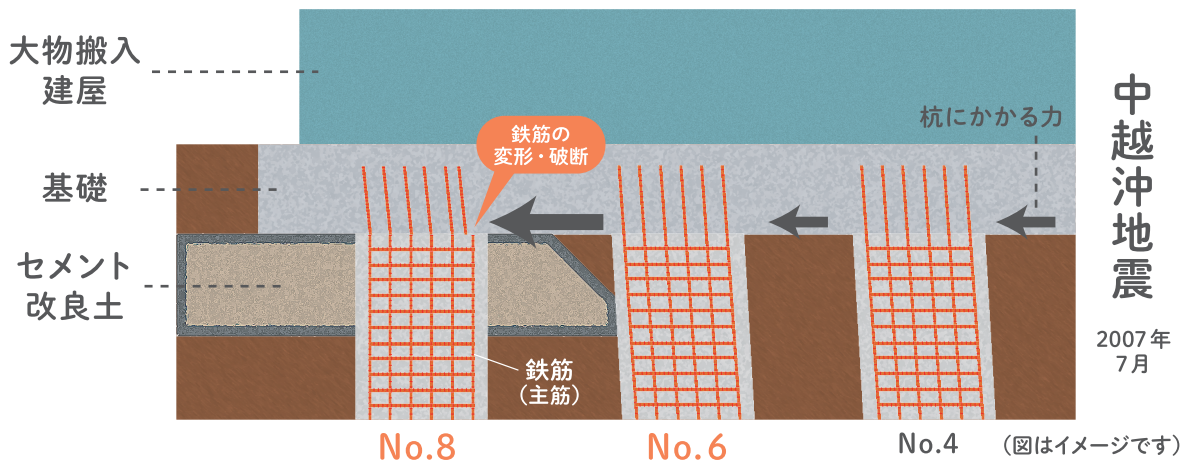
地震が起こった際に杭に力がほぼ均等にかかる場所、特にNo.8の杭は、中越沖地震時の揺れに対して硬いセメント改良土によって動きを止められ、杭上部に力が集中し、鉄筋の変形や破断に至ったと推定しています。
