今回のお知らせ ● 昨年11月に発生したケーブル火災について

昨年11月に発生したケーブル火災について

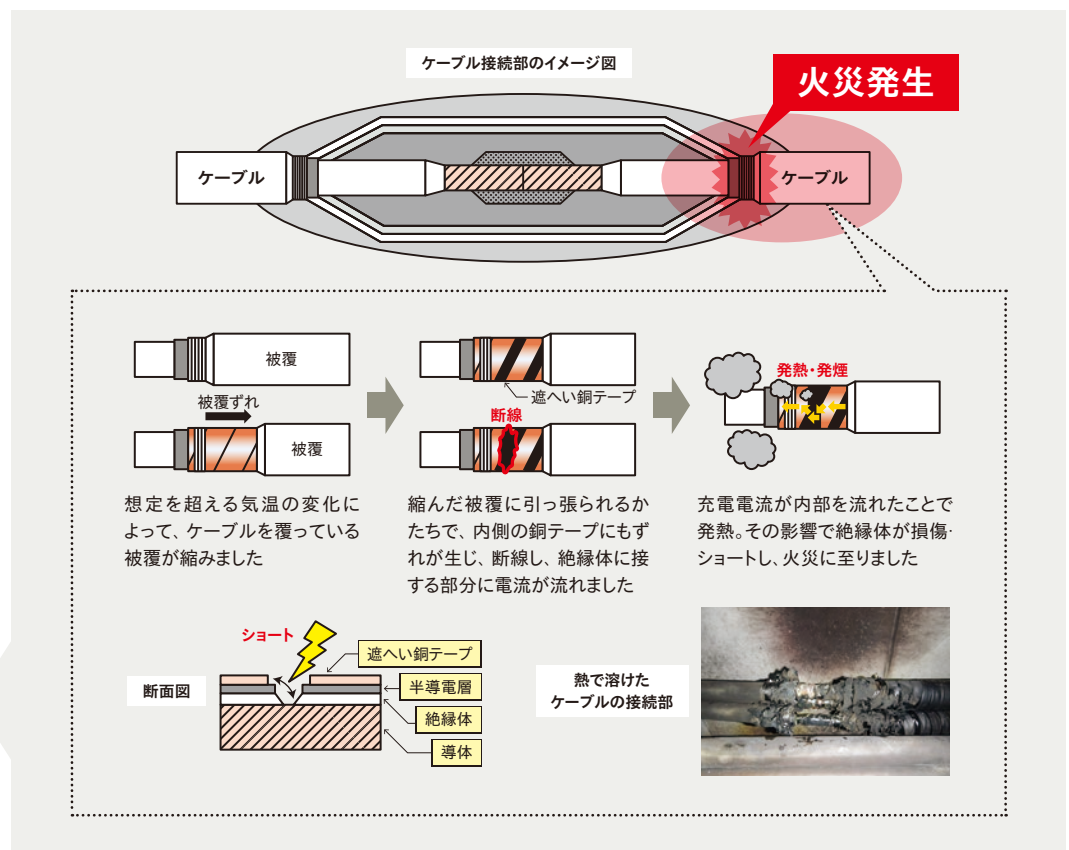
その接続箇所の一部が損傷したことで、このたびの火災が発生しました。

気温変化の影響でケーブルの被覆が徐々に縮み、その影響でケーブル内側の銅テープが引っ張られ断線した結果、ケーブルが過熱・損傷し、漏電やショートが発生しました

発電所構内にある類似箇所は全て点検し、異常がない事を確認済みですが、気温の変化でケーブルの被覆が縮まないように、ケーブルをつないだ場所の両端を固定します
今後、充電中の箇所を優先し、順次作業を進める予定です

ケーブル接続部の両端を器具で固定します

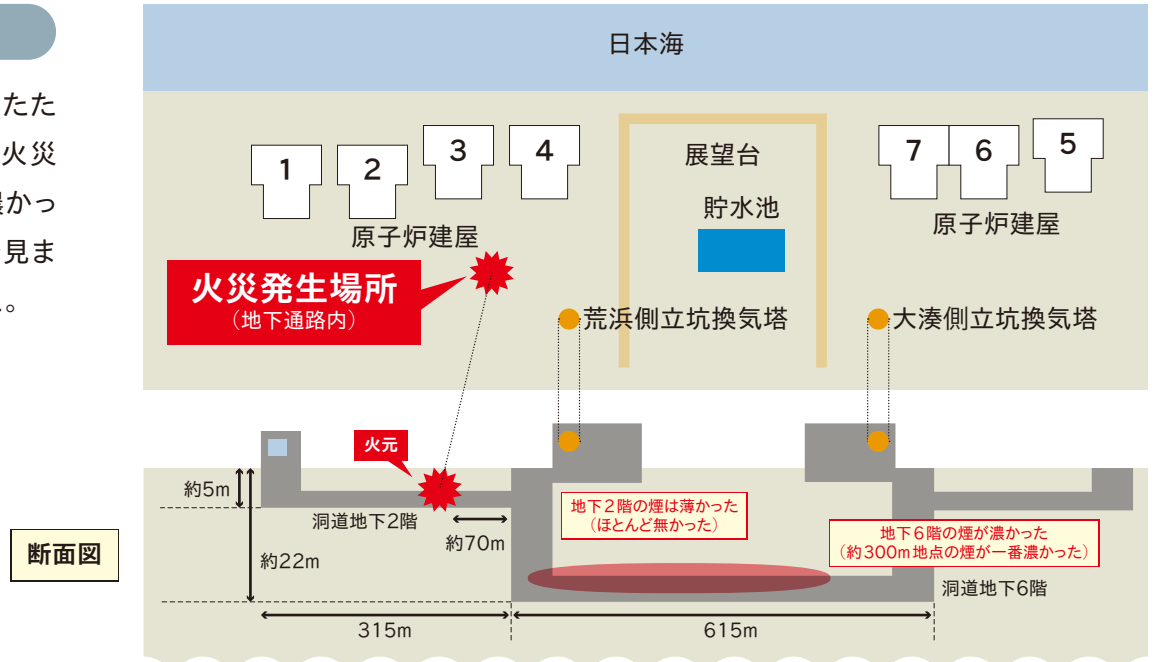
火災発生

当社が実施すべき手順が明確になっていなかったために柏崎市消防と十分な情報共有ができず、火災警報が発生した地下2階ではなく現場の煙が濃かった地下6階の搜索を優先してしまい、火元の発見までにおよそ2時間もの時間を要してしまいました。

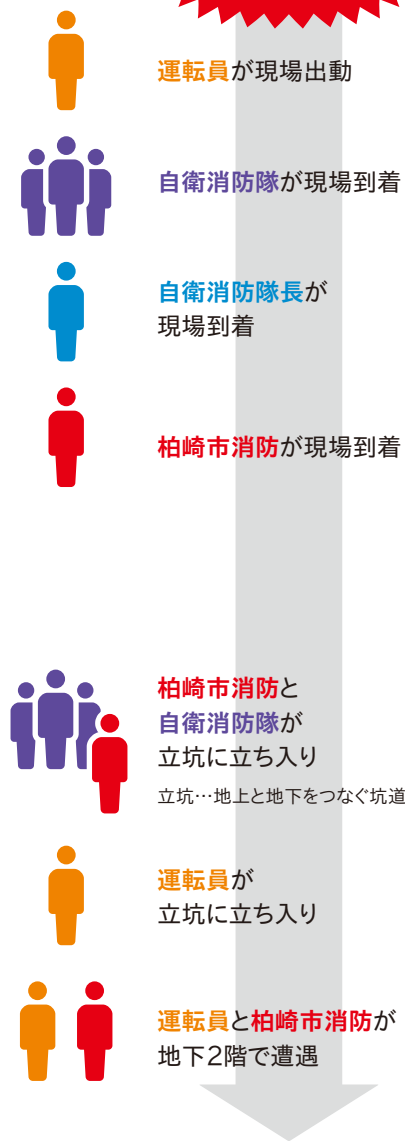
できなかったこと	できなかった原因
① 運転員(当直副長)は、柏崎市消防への説明用資料(図面等)を持参しなかった。	火災現場出動時に資料を持って行くことが運転員に浸透していなかった。
② 自衛消防隊(消防車隊)は、現場到着時に火災情報を詳細に確認せず現場確認を優先した。	現場に到着した際、収集する情報を明確化していなかった。
③ 自衛消防隊長は、ホワイトボードに火災情報を記載せず、現場本部内への共有を実施できなかった。	現場本部で自衛消防隊長が実施すべき手順が作成されておらず、自衛消防隊の現場本部資機材車に配備されていなかった。また、自衛消防隊長の果たすべき役割の訓練が不足していたことから、自衛消防隊長は現場指揮者としての役割を十分に果たしていなかった。
④ 自衛消防隊長は、柏崎市消防の現場到着時、得られた情報の一部しか伝えなかった。	
⑤ 柏崎市消防現場本部と自衛消防隊現場本部は緊密な連携が図れなかった。	柏崎市消防現場本部と自衛消防隊現場本部との位置が離れていて情報共有を適切に行えなかった。
⑥ 自衛消防隊長は、自衛消防隊(消防車隊)および柏崎市消防に対して、地下2階で警報発生情報を伝えなかった。	自衛消防隊長は警報発生場所の情報(地下2階)を知っていたが、洞道の構造等を理解していなかったことから、煙が濃い地下6階を優先して搜索していることに疑問がなかった。
⑦ 運転員(当直副長)は、洞道地下2階入口から数mだけ搜索したが、警報発生場所まで行かなかった。	運転員(当直副長)は警報発生場所の情報(地下2階)を知っていたが、警報発生場の具体的な場所を理解していなかった。また、自衛消防隊長の指示もなかったことから、煙が多い地下6階の搜索を優先すべきと考えた。
⑧ 運転員(当直副長)は、柏崎市消防を地下2階の洞道入口から数mだけ案内したが、警報発生場所まで連れて行かなかった。

- 火災現場出動時には資料を持って行くよう周知し、訓練で継続的に教育する。
- 現場に到着した際に収集する情報を明確化し、復唱等により相互確認を行う。
- 自衛消防隊長が現場本部で実施する内容の手順を、現場本部資機材車へ配備する。また、自衛消防隊長が果たすべき役割について、実技を含めた訓練を実施する。
- 警報情報、指示等の火災情報をホワイトボードに記録・共有することを徹底する。
- 自衛消防隊長は、柏崎市消防指揮者の近くに位置し、各々得た情報を共有することで現場本部の一体化を図る。
- 内部構造が分かりづらい設備について、自衛消防隊長に教育する。
- 自衛消防隊長は、警報情報、指示等の火災情報についてホワイトボードに記録・共有することを徹底する。
- 自衛消防隊長は、現場状況と警報発生場所が異なる場合は隊員を分け、並行して現場確認できるように、柏崎市消防に火災情報を共有する。
