今回のお知らせ

柏崎刈羽原子力発電所7号機の安全対策工事一部未完了を受けた総点検状況

溶接部における一部試験未実施等と火災感知器の誤った位置への設置に関する原因と対策

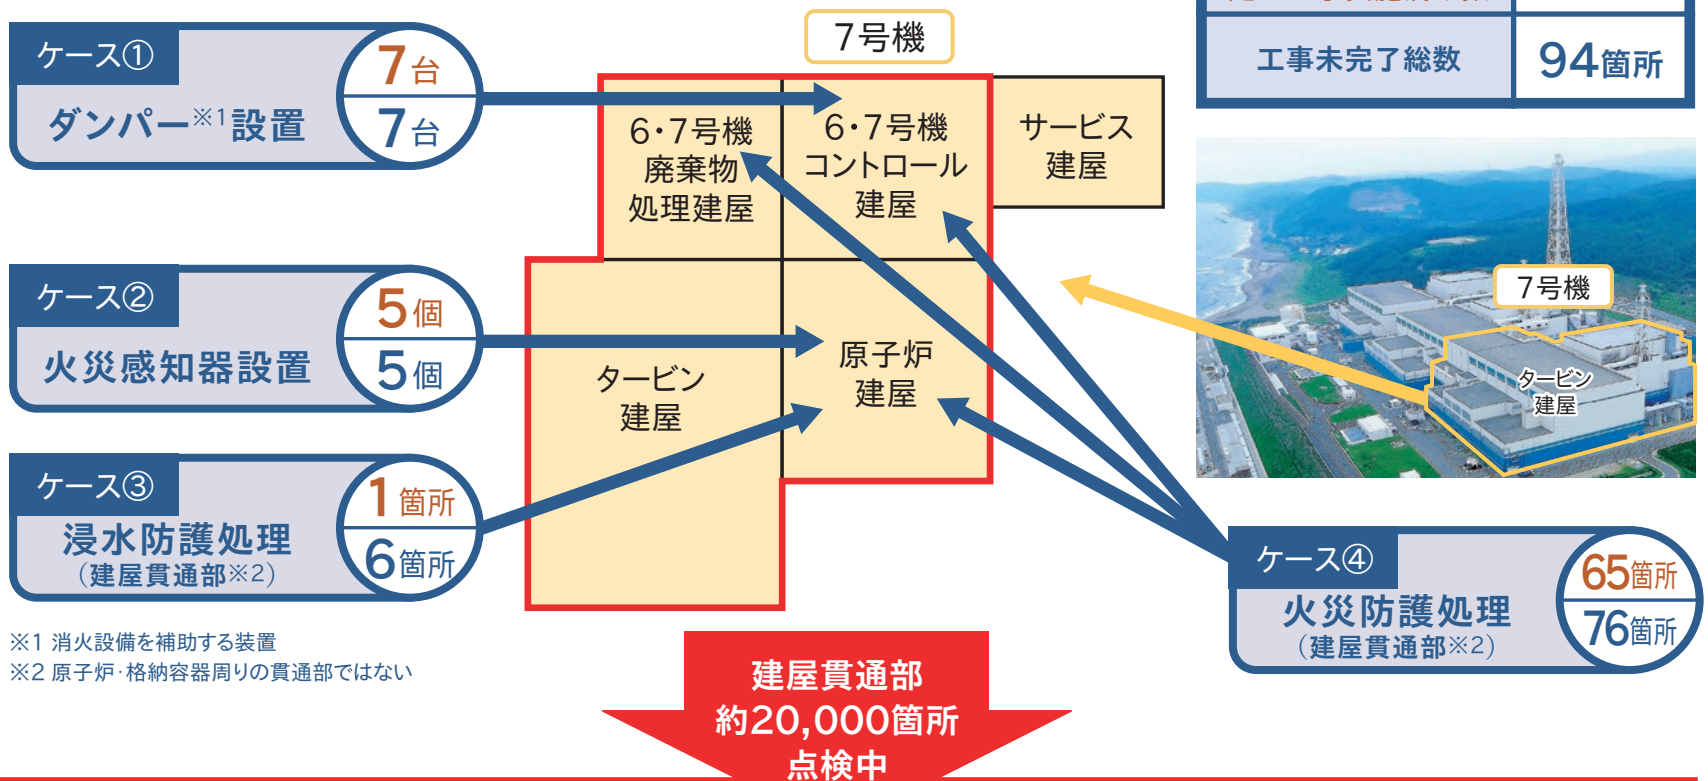
工事一部未完了箇所 (11月25日時点)

- 工事一部未完了を確認後、本社と発電所のメンバーで構成された「改革チーム」を発足させ、現場の総点検を開始
- 総点検では、設計書や設備リスト等といった書類と実際の現場設備に齟齬がないかの確認等を実施
- 総点検を一巡した結果、これまでに4つの類似ケースで計94箇所の未完了工事を確認
- 現在、工事箇所が多い建屋貫通部での未完了工事確認を受け、火災・浸水防護処理が必要なエリアにある約20,000箇所の貫通部等を3つのステップで点検しており、来年2月頃まで継続予定
- 現場の総点検と是正工事を安全最優先に進めながら、総点検の取りまとめ(原因分析等)も併せて実施中

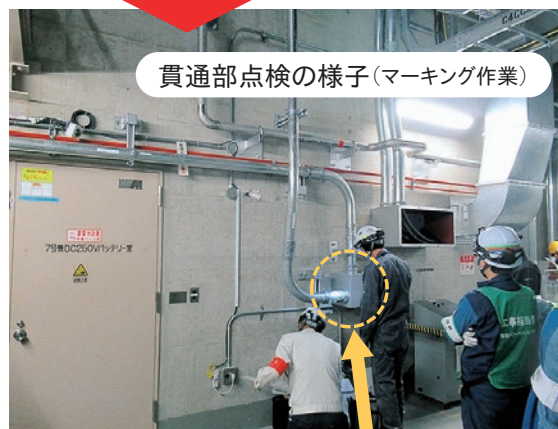
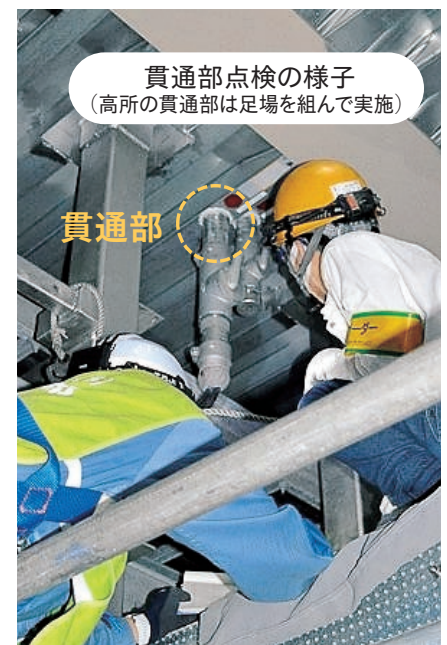
- ステップ1 約6割完了
- 個々の貫通部を確認し、対象・対象外を問わず、マーキングを実施
- ステップ2 点検着手
- 対象面(壁・床)でマーキング漏れがないか確認
- ステップ3 点検着手
- 空間(部屋)でマーキング漏れがないか確認

- マーキング【一例】
- 火災防護処理要
 - 浸水防護処理要
 - 防護処理不要

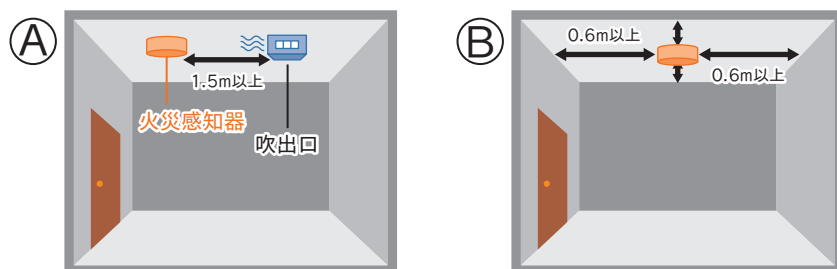
※3 離隔距離（火災感知器の主な設置基準）：

7号機コントロール建屋に追加設置した火災感知器が消防法の離隔距離^{※3}を満たしていないことが確認され、全火災感知器（約2,000個）を調査したところ、基準を満たさないもの105個を確認（これまでお知らせ済みの内容）

- ① 煙・熱感知器が対象
換気口等の空気吹出口から1.5m以上離して設置（但し、吹出口が天井面から1m以上離れた壁にある場合は1.5m以内に設置可）
- ② 煙感知器のみ対象
煙感知器は壁や梁から0.6m以上離して設置

個別原因・対策	分類	個数	主な原因	対策
個別原因・対策	① 離隔距離の測定を実測ではなく目測で実施	77	当社 <ul style="list-style-type: none"> ■ 協力企業の良・否記録のみで適合性を判断。判断に迷う際も専門機関に意見を求めず 	<ul style="list-style-type: none"> ■ 手順・記録様式の見直し ■ 専門機関の意見を反映 ■ 法令等の再教育
	② 仮設足場等により吹出口が見えない位置にあり見逃し	2	協力企業 <ul style="list-style-type: none"> ■ 新規基準を満たす必要個数の設置を重視 ■ 配置は区画全体のバランスや維持管理性を優先 ■ 消防法における離隔距離が不足する際、具体的確認を行わず 	
	③ 吹出口を吸込口と誤認	4		
	④ 離隔距離の確保に対する誤認識	22
