柏崎刈羽原子力発電所の 最近の状況について

平成19年11月
東京電力株式会社

【 主な点検・作業について 】

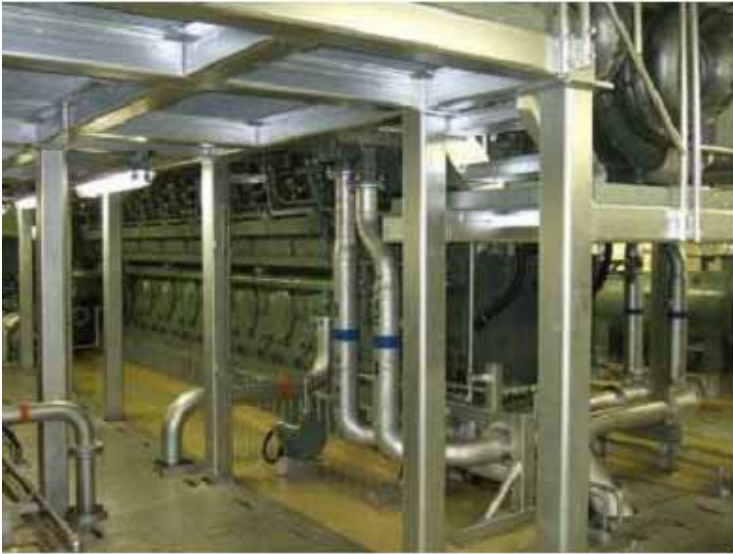
ディーゼル発電機

機器を運転し、動作を確認

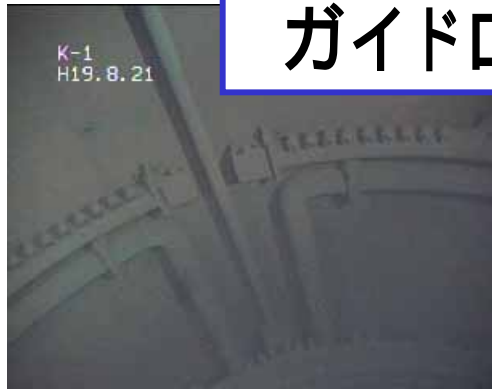
ガイドロッド

目視点検結果から異常は認められておりません

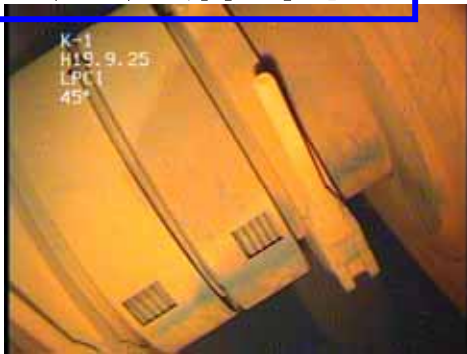
炉心支持板

目視点検結果から異常は認められておりません

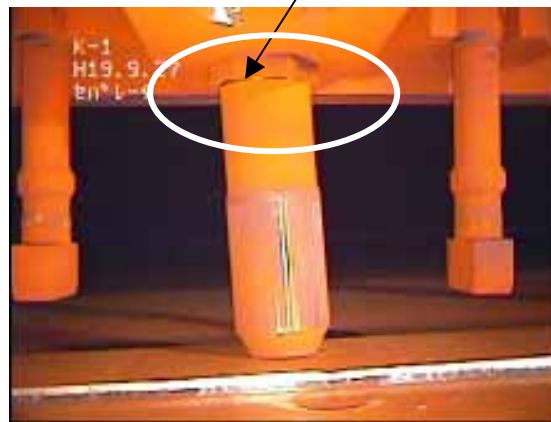
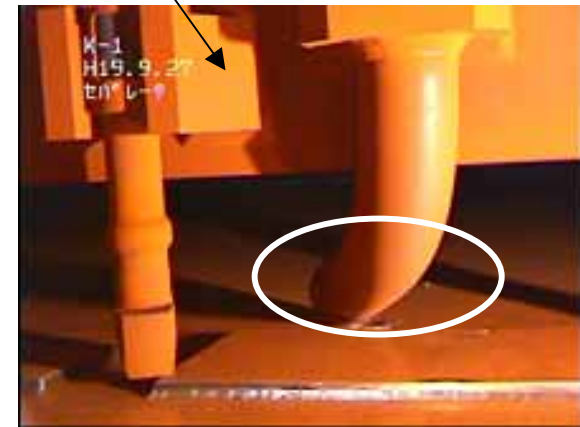
ガイドピン

仮置き用
脚部

目視点検結果から機能・構造に異常は認められておりません
(仮置き用脚部・ガイドピンに曲がりを確認)

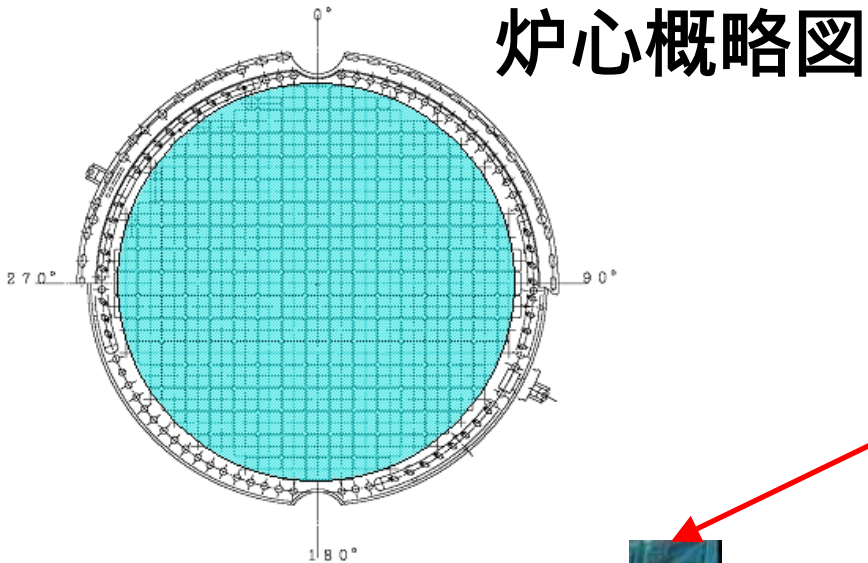
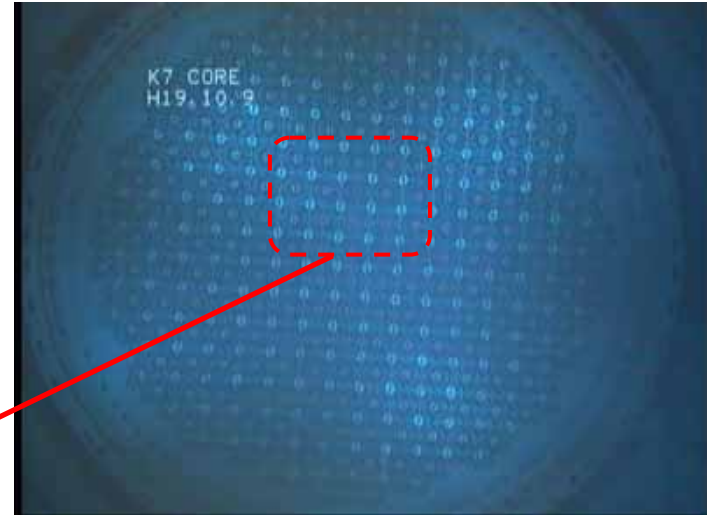
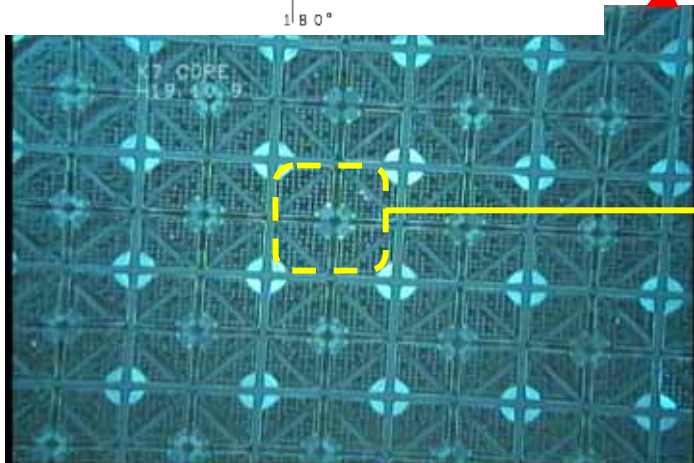
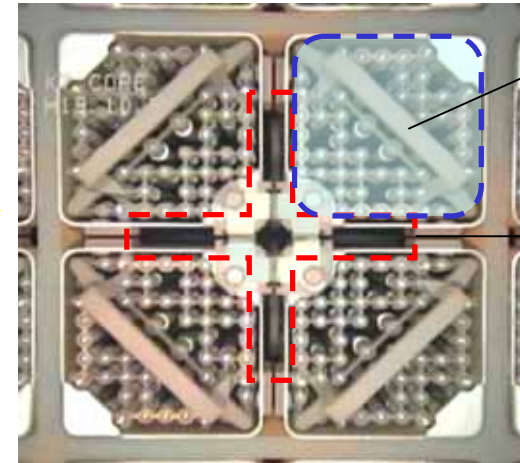
燃料集合体配置状況

燃料は正しい位置にあり、制御棒は全挿入を確認

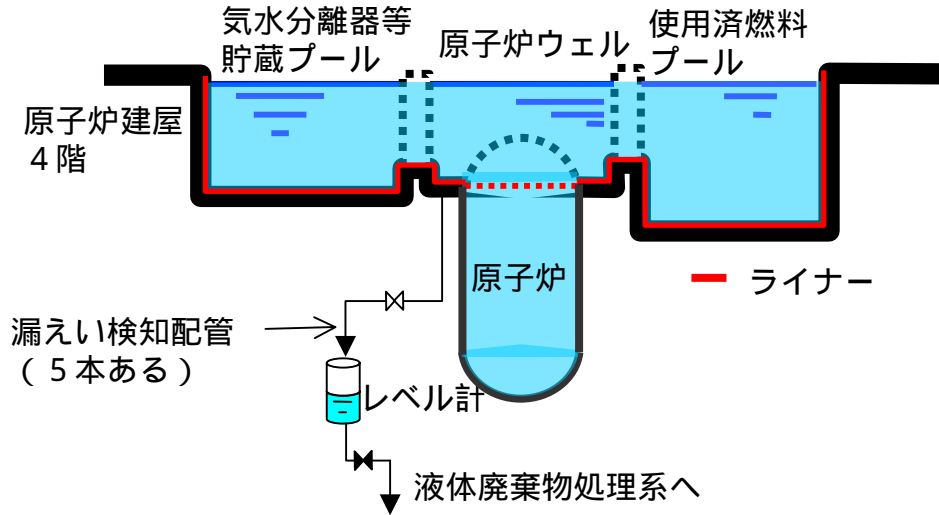
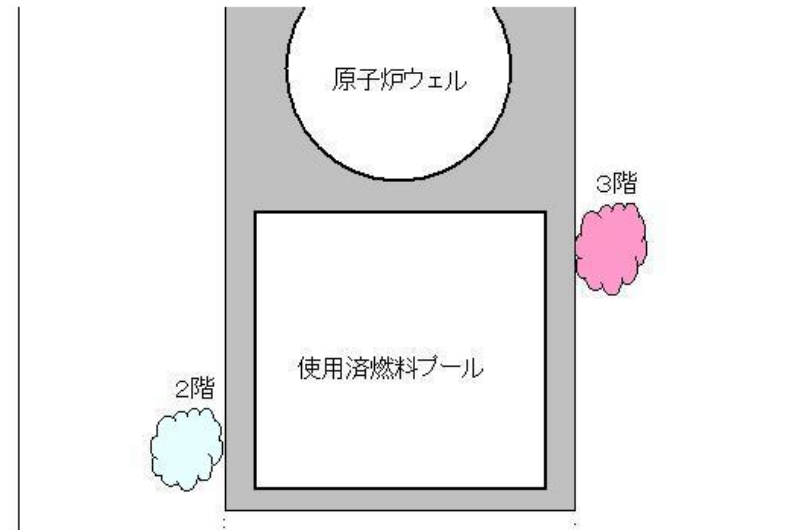
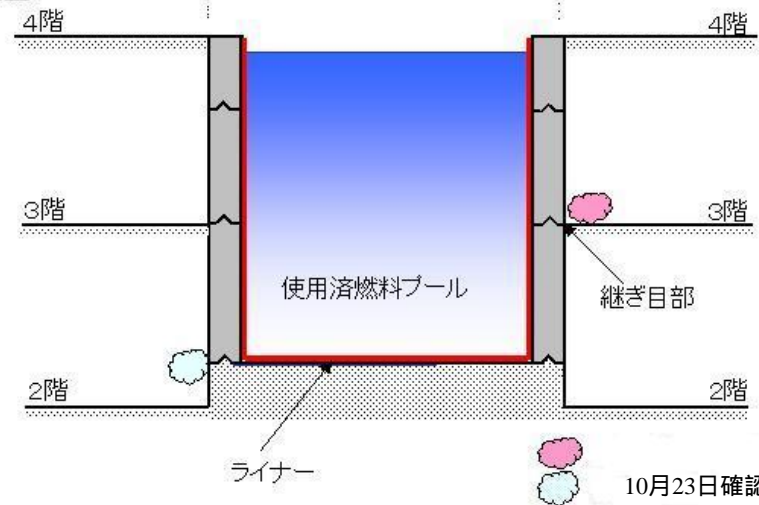
10月23日確認
10月20日確認

* 壁面のひび(コンクリート継ぎ目部)からの水漏れ(管理区域内)

- ・ 3階壁面のひび(幅:約0.1mm、長さ:約1cm)
漏えい量:約0.2リットル、0.8ベクレル(水漏れ確認時の量)
- ・ 2階壁面のひび(幅:約0.1mm、長さ:約3.5m)
漏えい量:約6.5リットル、約250ベクレル(水漏れ確認時の量)

コンクリート継ぎ目部からの漏洩

10/26から原子炉ウェル水の水位を下げたところ、10/28には水漏れがほぼ停止。

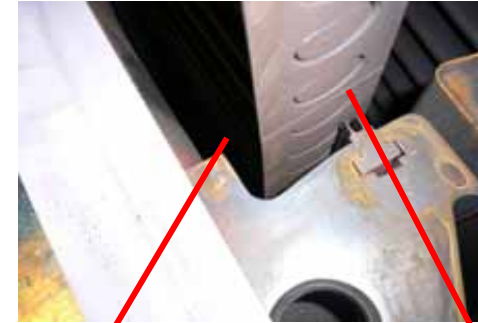
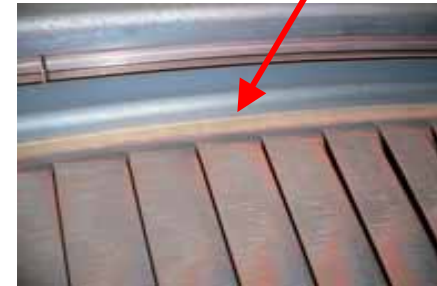
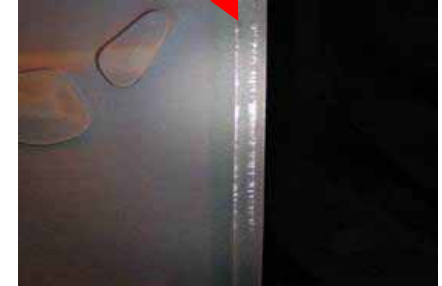
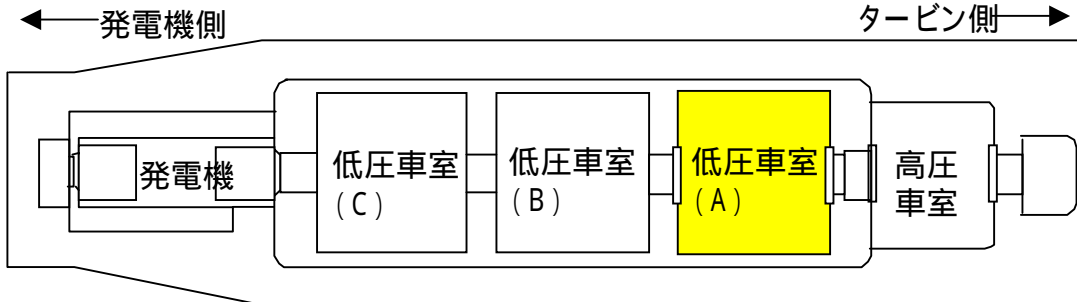
第11段タービン側ダイヤフラム

第14段タービン側シュラウドリング

**目視点検結果から異常は認められておりません。
 (動翼/静翼の軽微な接触痕を確認)**
