サプレッションプールへの異物の混入について

東京電力株式会社
柏崎刈羽原子力発電所
平成15年11月6日

1. 回収状況及び原因の調査結果(概要)

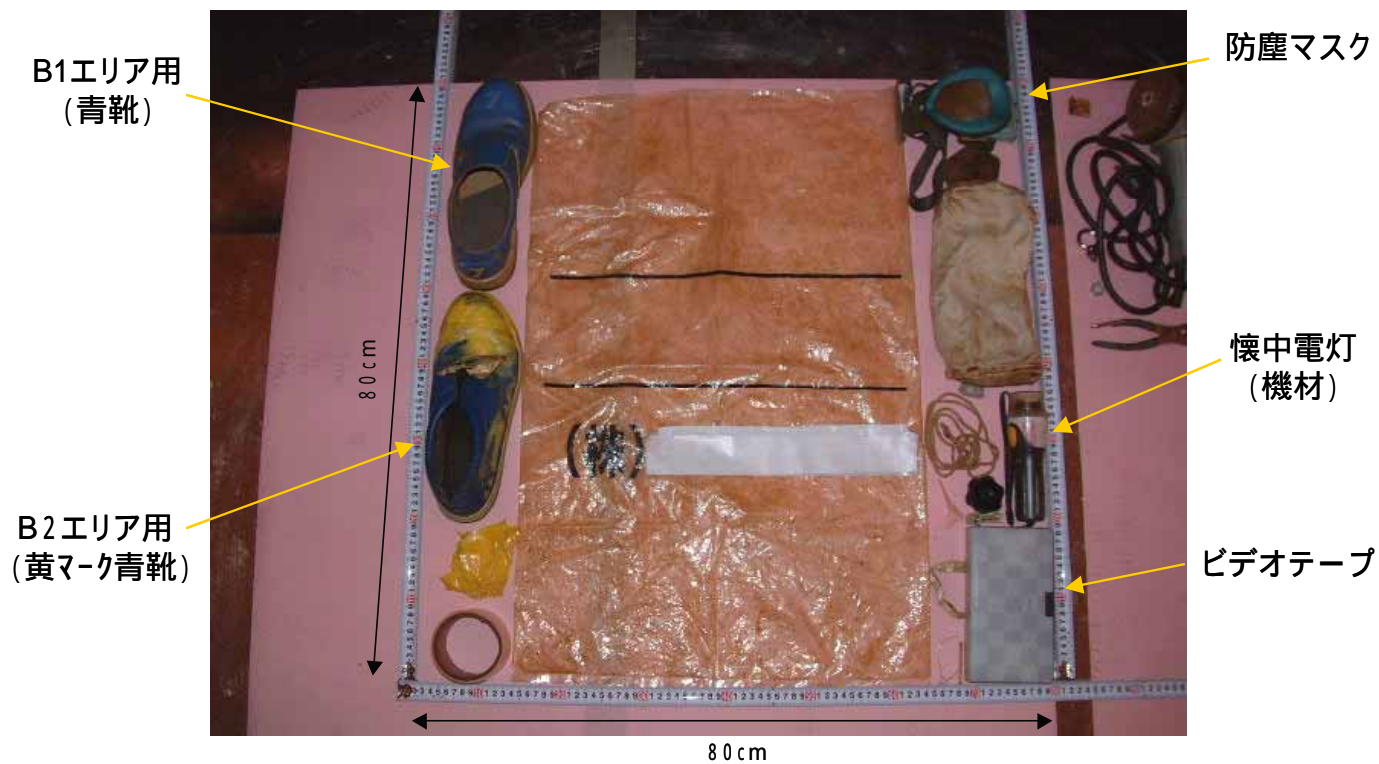
確認された異物の例(1号機)

さらに1号機で、こうしたものに加えて「グラインダー(研磨機)」「プライヤー(ペンチ)」「懐中電灯」等の工具や機材類が見つかりました。1号機は、他号機に比べて格納容器内が狭く、今回は再循環配管の補修箇所も多かったため作業が相当輻輳しており、下のプールに物が落ちやすい環境にあったと考えています。

主にシート・テープ類

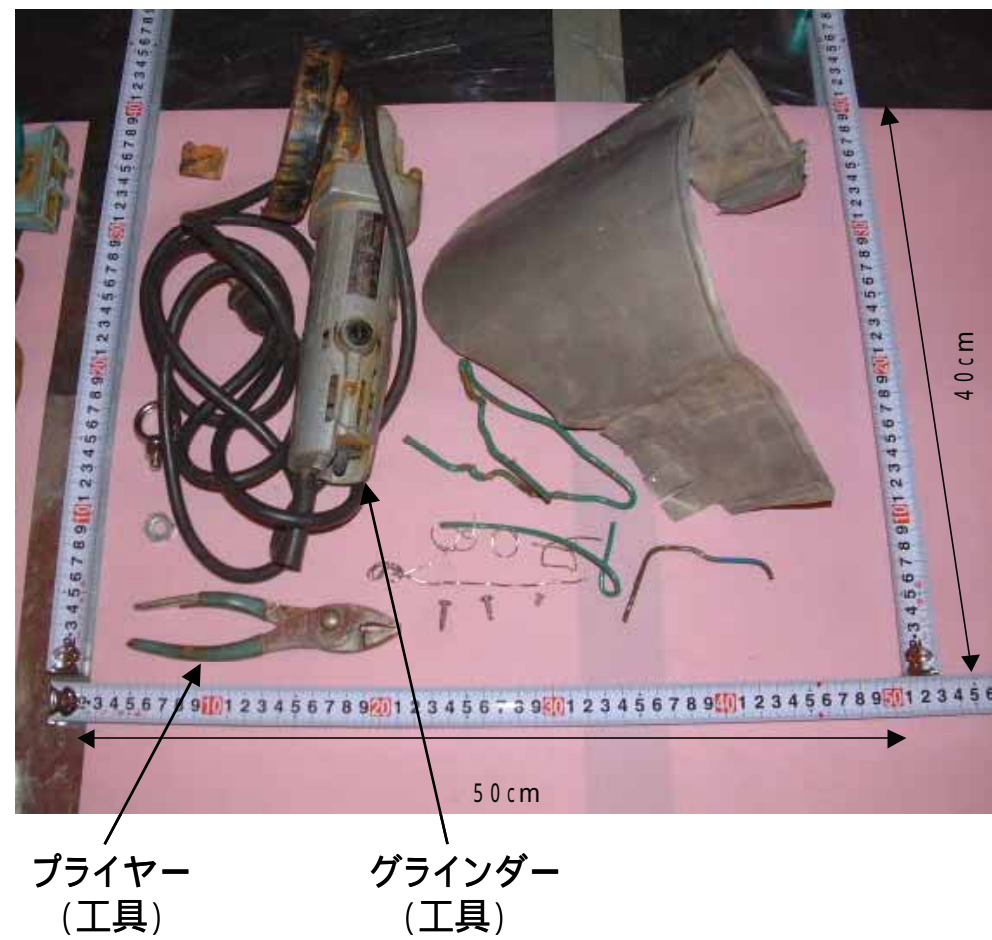
主に金属類

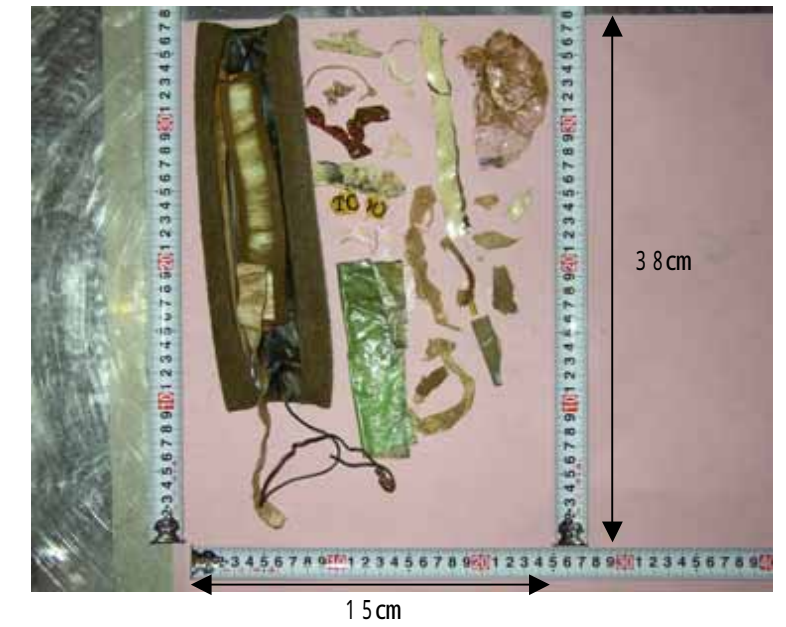
今回2、3、5、7号機ではシートやテープ等の消耗品が回収されました。

2号機
シート・テープ類

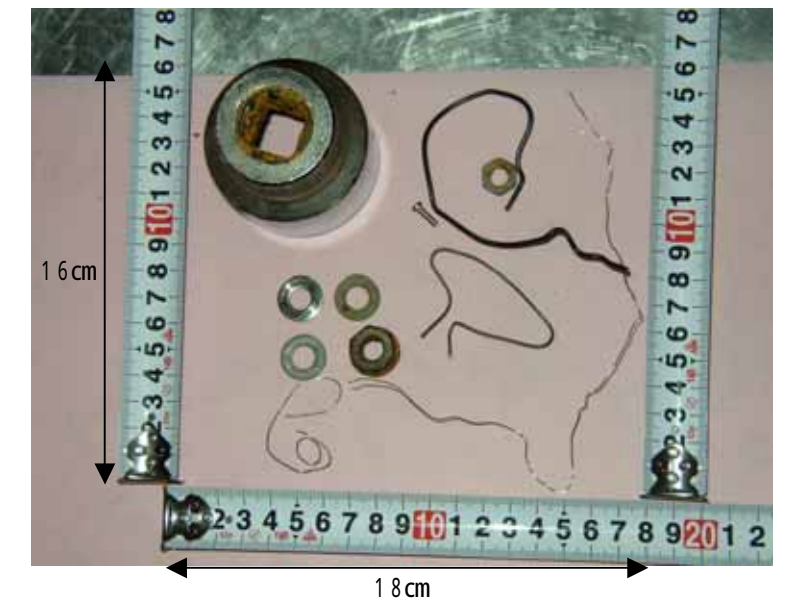
2号機
金属類・その他

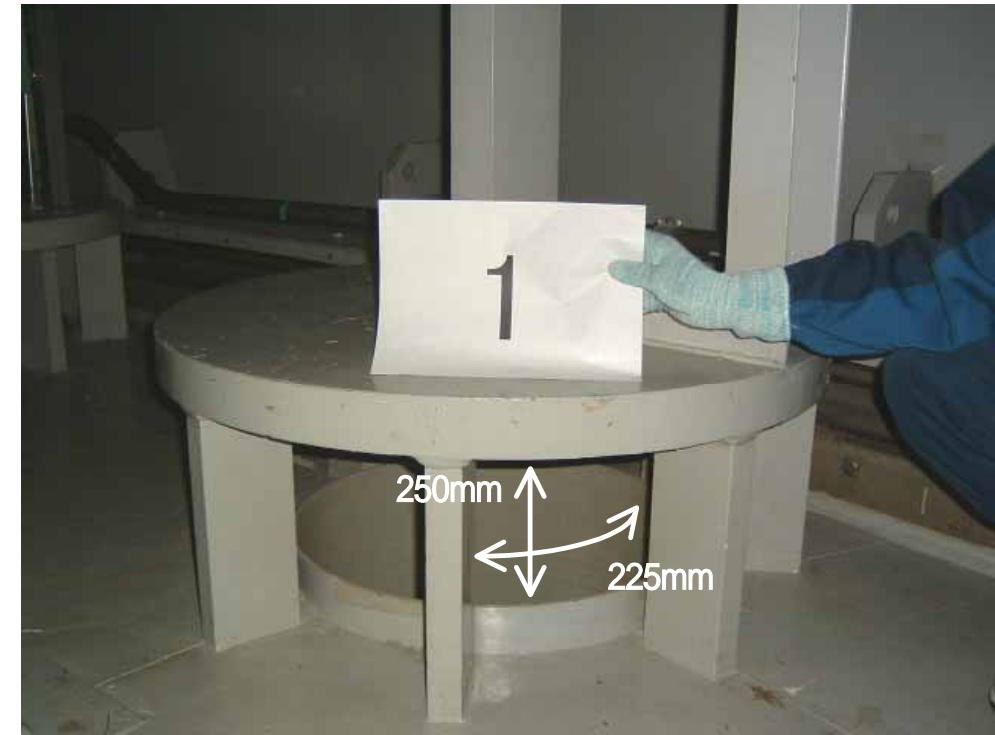
こうした場所には、下のプールにつながる開口部が数多くあり、この開口部をふさぐ措置が不十分だったこと、並びに落下防止に関する作業指示や教育の不徹底から下のプールに物が落ちてしまい、前述した工具等の管理がきちんとされていなかったこと等から、紛失したことが判らずそのままに放置されていたと考えています。また、当社もこうした現場の実態を適切に把握しておりませんでした。

ドライウェル・ベント管開口部付近の状況

今後は、異物等が落下することのないよう、あらかじめ開口部をすべてシート等でふさぐ措置をするとともに、例えば、管理するための識別番号などが付いていない工具は持ち込みを禁止し、格納容器入口でそのチェックをすべて行うこととします。

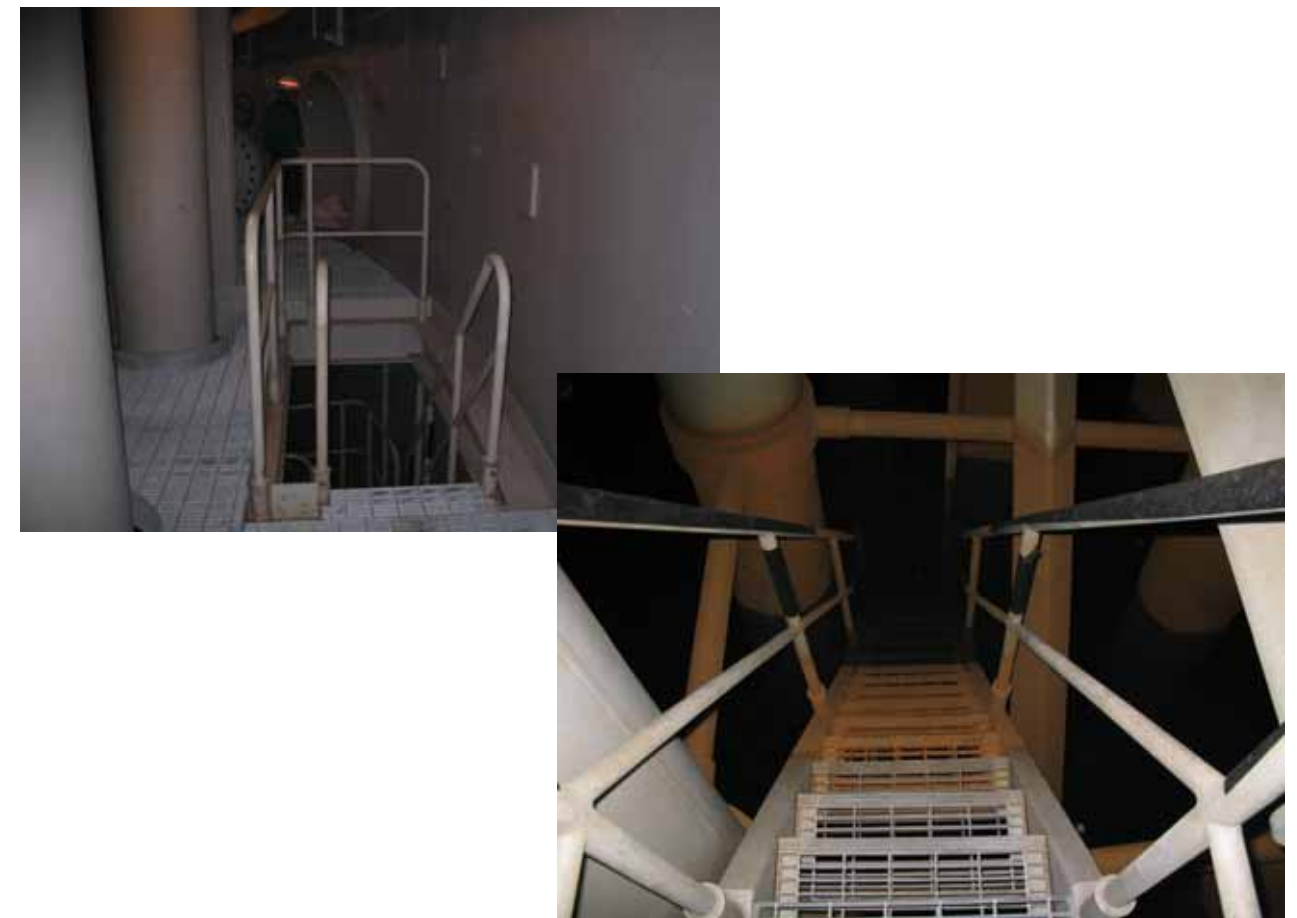
サプレッションプール内の状況

原子炉の起動前にプールの点検・確認を行い、仮に異物が入っても放置されたままとならないようにします。

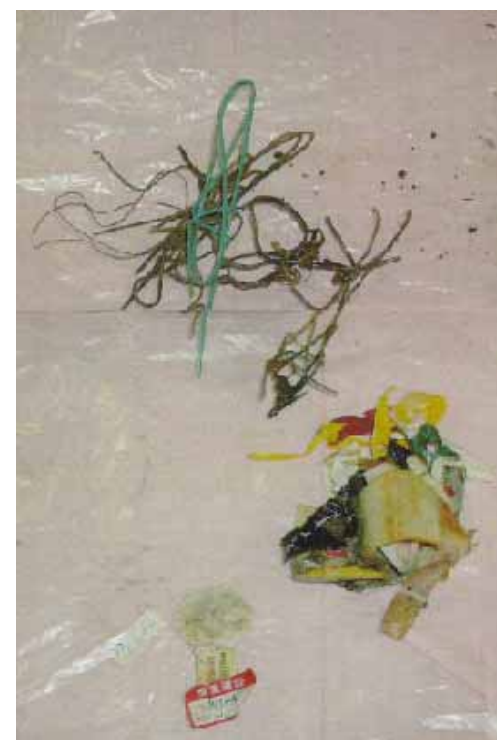
1号機第12回定検(H13.5.7～H13.8.3)での回収物

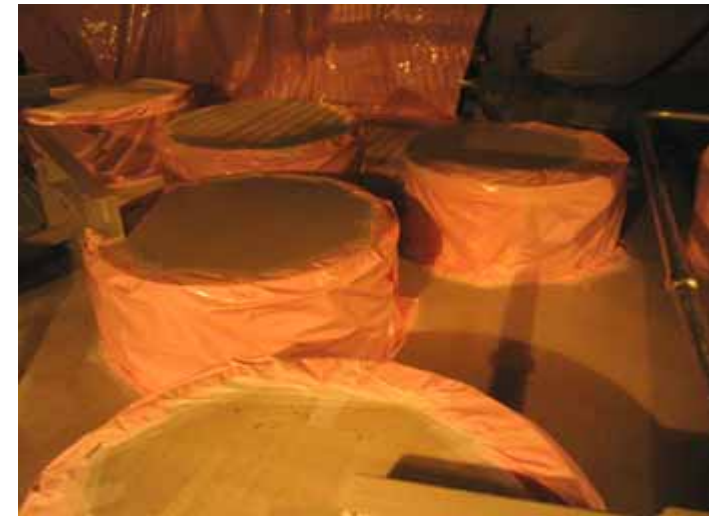
ドライウェル・ベント管開口部の対策後

(ビニールシート養生)

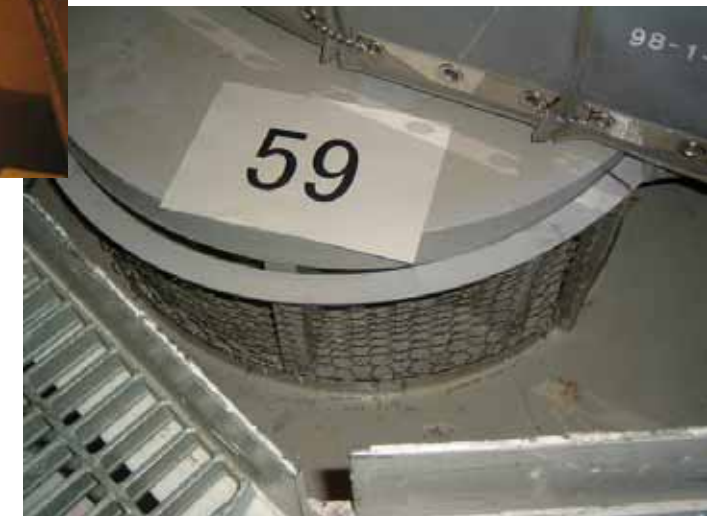
(金網の設置)
