第30回「柏崎刈羽原子力発電所の透明性を確保する地域の会」

第30回「地域の会」定例会資料

柏崎刈羽原子力発電所の手動
停止回数の推移及び手動停止・
自動停止の原因について

平成17年12月7日
東京電力株式会社

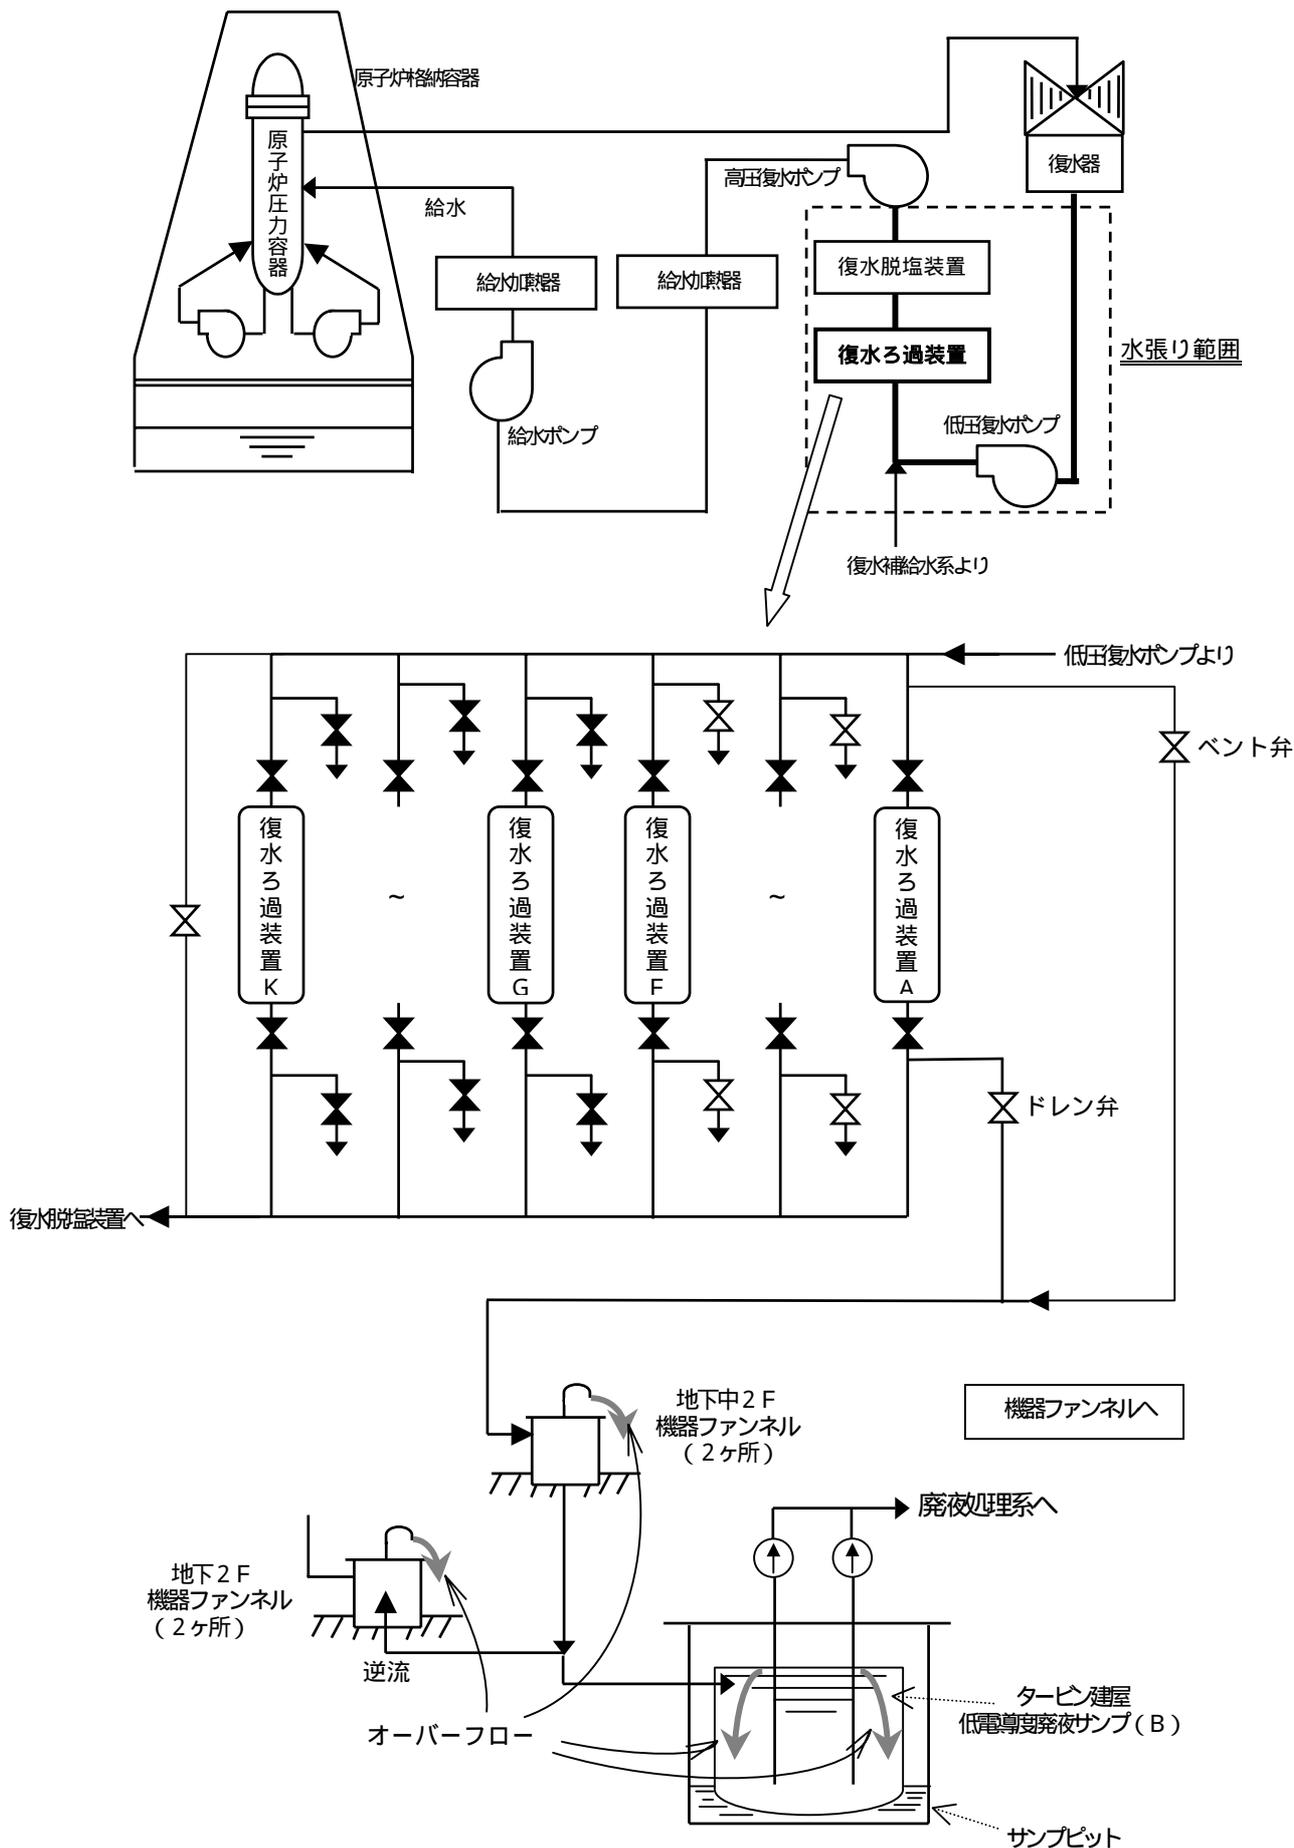
1号機 系統概略図

当所1号機は定期検査中ですが、給復水系の水張り作業を実施していたところ、12月5日午後2時30分頃、タービン建屋地下2階の低電導度廃液サンプ(B)の水位が高くなったことを示す警報が発生しました。その後午後2時39分頃、同サンプ(B)から溢れ出た水がサンプピットへ流入したことを示す警報が発生しました。当直員が現場を確認したところ、復水ろ過装置出入口ベント弁(空気抜き弁)とドレン弁(水抜き弁)から水が排水配管やファンネル(排水受け容器)等を経由して、低電導度廃液サンプ(B)へ流入し、当該サンプにて処理しきれない水がサンプピットへ溢れ出ていることを確認しました。また、当該サンプに流れ込む排水配管を確認したところ、ファンネルで処理できなかった水がファンネル(4ヶ所)から溢れていることを確認しました。なお、当該ベント弁とドレン弁を閉じることによりサンプピットへの流入およびファンネルからの溢水は止まりました。サンプピットへ溢れ出た量は約340リットル、ファンネルから溢水した量は合計約16.5リットル、放射エネルギーはそれぞれ約 3.3×10^3 ベクレル、約 2.3×10^3 ベクレルで、清掃などにより回収、処理しました。

調査の結果、当該サンプおよびファンネルより水が溢れ出した原因は、復水ろ過装置出入口ベント弁とドレン弁の一部が開いていることを確認せずに水張り作業を行ったためであることがわかりました。今後は、確実に水張り準備操作を実施いたします。
