第33回「柏崎刈羽原子力発電所の透明性を確保する地域の会」
ご説明内容

第33回「地域の会」定例会資料

福島第二原子力発電所 3号機で使用していた
原子炉再循環系配管に関する調査状況について

3号機にて使用していた原子炉再循環系配管調査状況

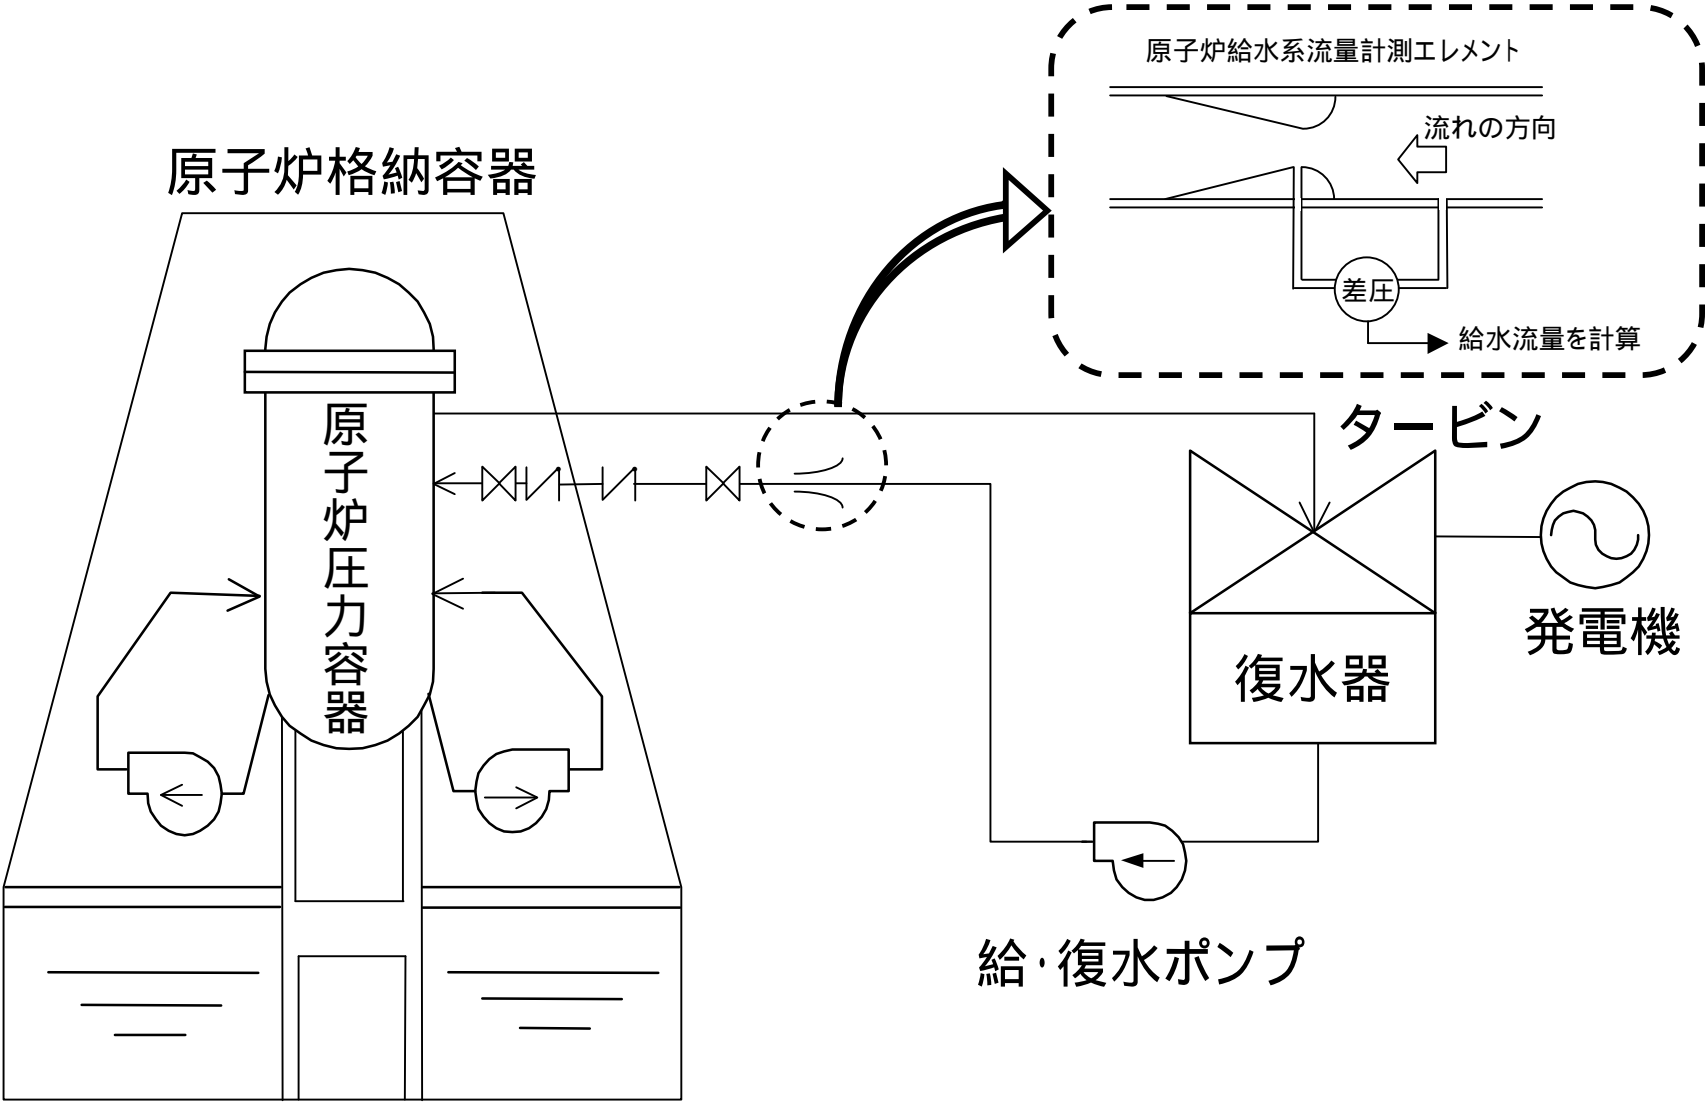
原子炉給水系流量計測エレメント概略図

これらの試験において東芝が使用した計測用装置はデジタル表示式であり、測定値を恣意的に読んでいるという事実はありませんでしたが、平成5年9月から10月にかけて行われた福島第一原子力発電所6号機のエレメント取替に伴い行われた実流量試験において、東芝の試験担当者は、当社の購入仕様書で定められたエレメント単体の測定精度(±0.25%以内)を満たす試験データが得られなかったために、測定精度の範囲内に収まるように試験データを当社に無断で修正し、当社の立会確認時に試験データが測定精度の範囲内となるよう計測用装置の内部をあらかじめ調整していたことが判明しました。なお、その他の3回については同様の不適切な行為は確認されませんでした。

注 2：原子炉給水系流量計測エレメント

タービンを回転させるために用いられた蒸気は、復水器で凝縮され再び原子炉に送り込まれるが、その原子炉に送り込む水の量（給水流量）を測定する計測器。

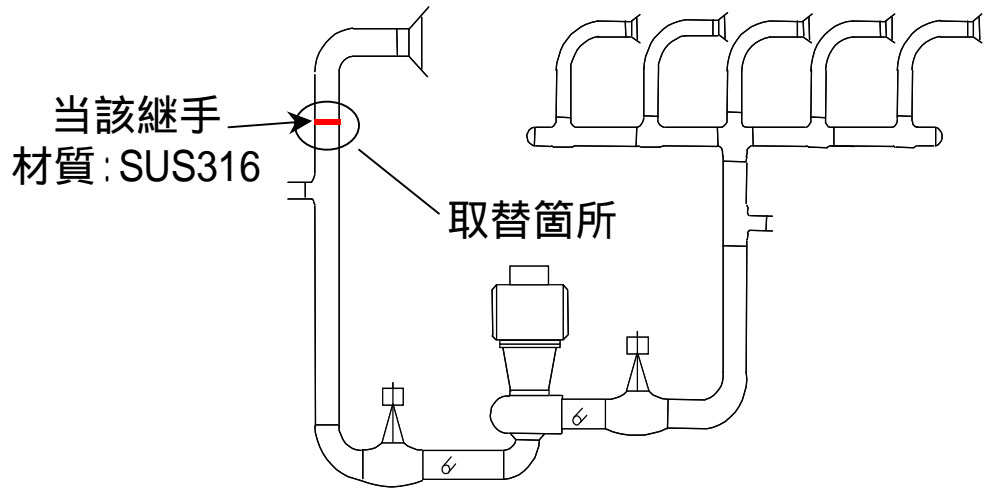
原子炉再循環系配管

当所 3号機(沸騰水型、定格出力 110万キロワット)は、平成 17年 12月 16日より調整運転中ですが、今定期検査^{*1}において溶接部近傍にひびが確認され交換した原子炉再循環系^{*2}配管について、健全性評価のための知見を拡充するため、当該配管から試験片を切り出し平成 18年 1月 23日より断面調査等を実施しております。このたび、調査の過程において、1月 30日に当初超音波探傷検査^{*3}により確認していた箇所以外にひびを確認いたしました。

これまでの超音波探傷検査において、今回の断面調査で新たに確認されたひびによる信号は、配管溶接時の形状の変化によるものと判断していたものです。

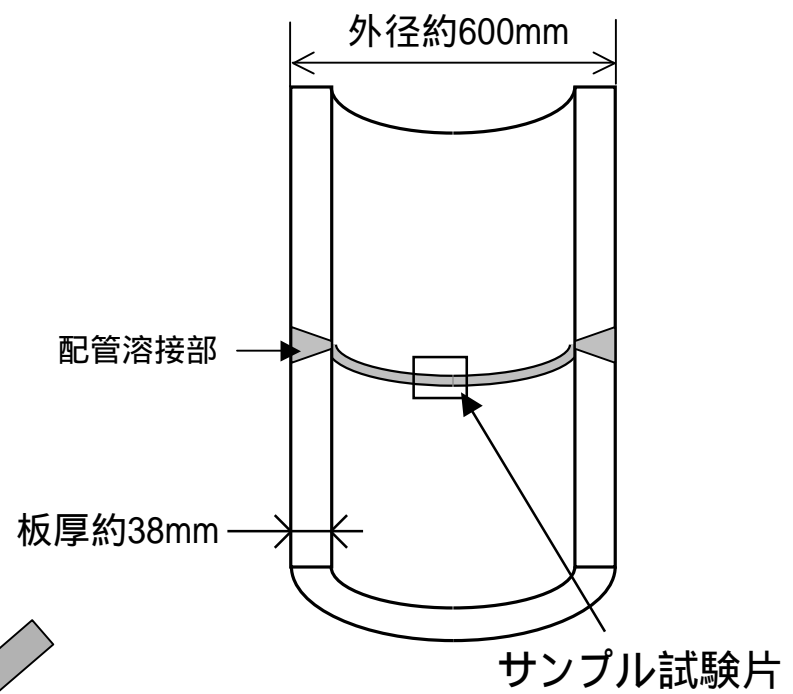
取替部分

当所 3号機は、今定期検査中に応力腐食割れ対策^{*4}を実施予定の原子炉再循環系配管の 60個の継手について、平成 17年 3月 9日より超音波探傷検査を実施したところ、1個の継手の 1箇所にも長さ約 17mm、深さ約 5.8mmのひびが確認されたことから、ひびが確認された配管における健全性評価制度^{*5}に基づく評価結果を取りまとめ、経済産業省原子力安全・保安院へ報告いたしました。

評価結果としては、このままの状態を継続した場合でも、配管の健全性は 5年以上保たれることを確認いたしました。健全性評価制度に基づく当社の取り組みについて、地域の皆さまへ十分なお説明を行ったうえでこの制度を適用していくものと考え、ひびが確認された当該配管について取替えを実施いたしました。

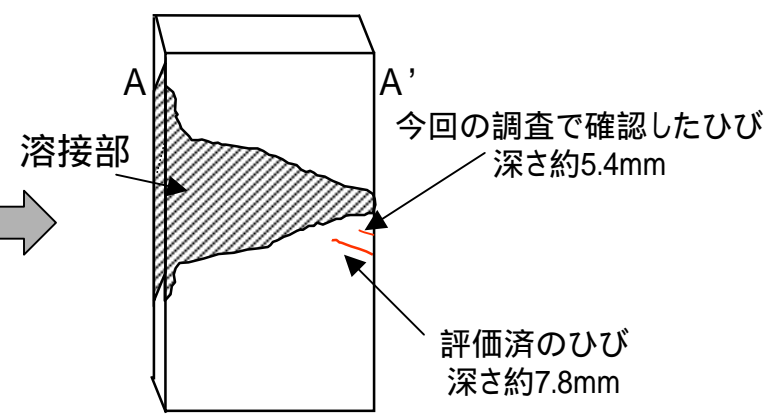
A-A'断面

その後、取り替えた当該配管について、健全性評価のための知見を拡充するため、試験片の切り出しによる断面調査を実施していたところ、当初超音波探傷検査により確認していた箇所以外にひびを確認した。当時、今回の断面調査で新たに確認されたひびによる信号は、配管溶接時の形状の変化によるものと判断していた。
