第37回「柏崎刈羽原子力発電所の透明性を確保する地域の会」

第37回「地域の会」定例会資料

柏崎刈羽原子力発電所 3号機、4号機における
原子炉再循環系配管の点検結果について

平成 18 年 6 月 21 日
東京電力株式会社
柏崎刈羽原子力発電所

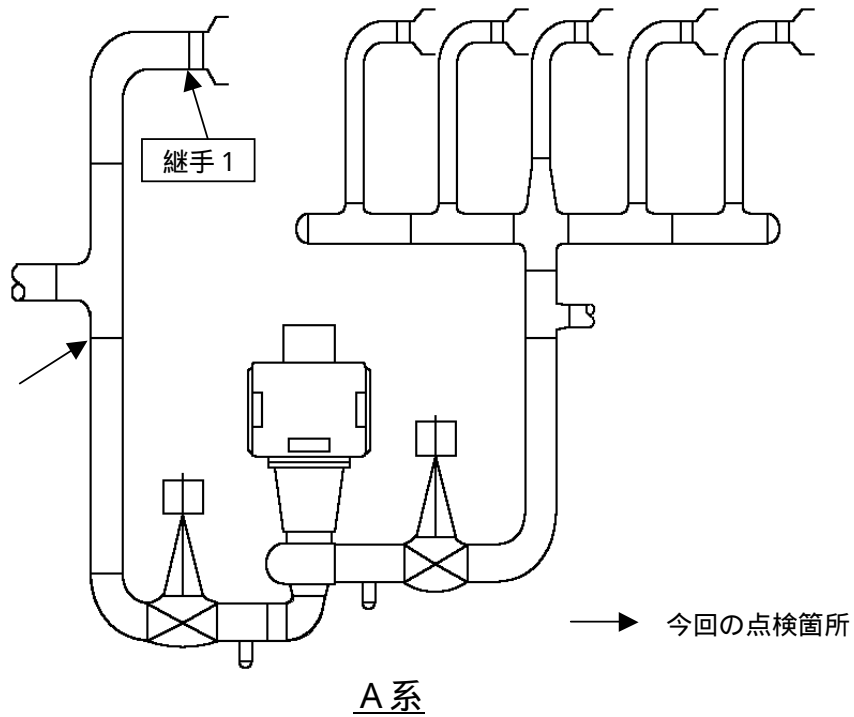
柏崎刈羽原子力発電所 3号機原子炉再循環系配管点検結果

当所 3号機(沸騰水型、定格出力 110 万キロワット)は、第 9 回定期検査中ですが、過去の超音波探傷検査*¹において信号を確認して裏波部*²と評価していた原子炉再循環系配管の 2 継手について、計画的に超音波探傷検査を行いました。

検査の結果、本日までに 1 継手の 1 箇所には長さ約 12mm、深さ約 3.5 mm のひびが確認されました。

番号	指示長さ	指示深さ	配管外径	配管肉厚	備考
	約 12	約 3.5	625.4	38.9	下流

今後、ひびが確認された 3号機、4号機の同配管の継手について、健全性評価制度に基づいて評価いたします。

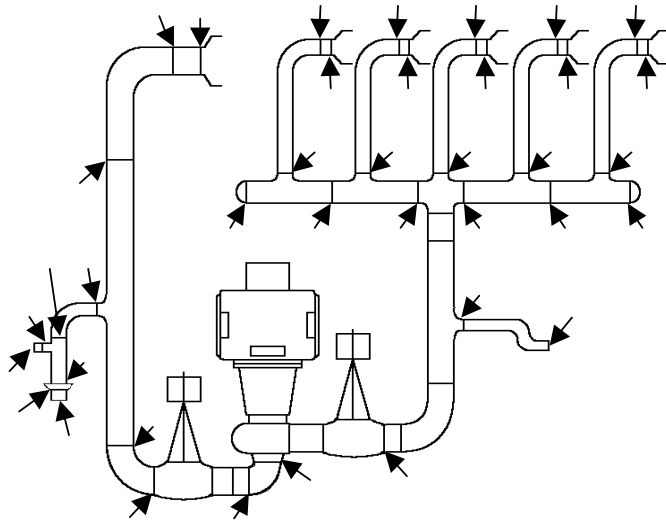
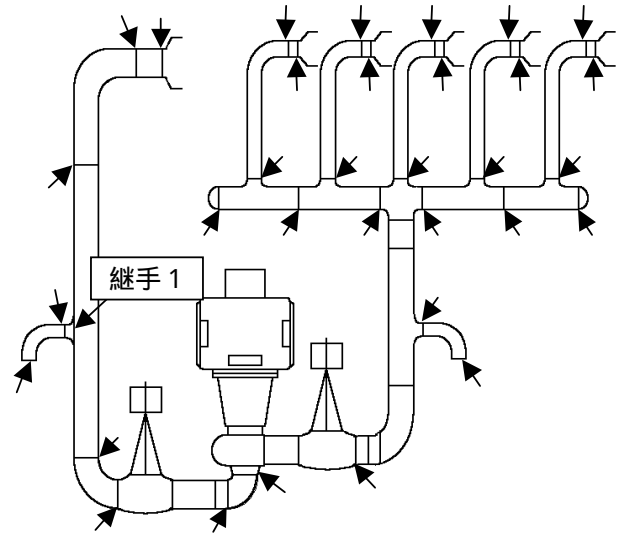
柏崎刈羽原子力発電所 4号機原子炉再循環系配管点検結果

また、4号機(沸騰水型、定格出力 110 万キロワット)は、第 9 回定期検査中ですが、応力腐食割れ対策*³を実施する予定の原子炉再循環系配管の 72 継手について、施工前の検査として超音波探傷検査を行いました。

検査の結果、本日までに 1 継手の 5 箇所には最大で長さ約 53mm、深さ約 5.2 mm のひびが確認されました。

番号	指示長さ	指示深さ	配管外径	配管肉厚	備考
	約 53	約 5.2	609.6	30.9	上流
	約 14	約 4.4			
	約 15	約 3.0			
	約 21	約 4.7			
	約 12	約 4.6
