**第42回「柏崎刈羽原子力発電所の透明性を確保する地域の会」**  
**ご説明内容**

第42回「地域の会」定例会資料

前回(11/1)以降の動き

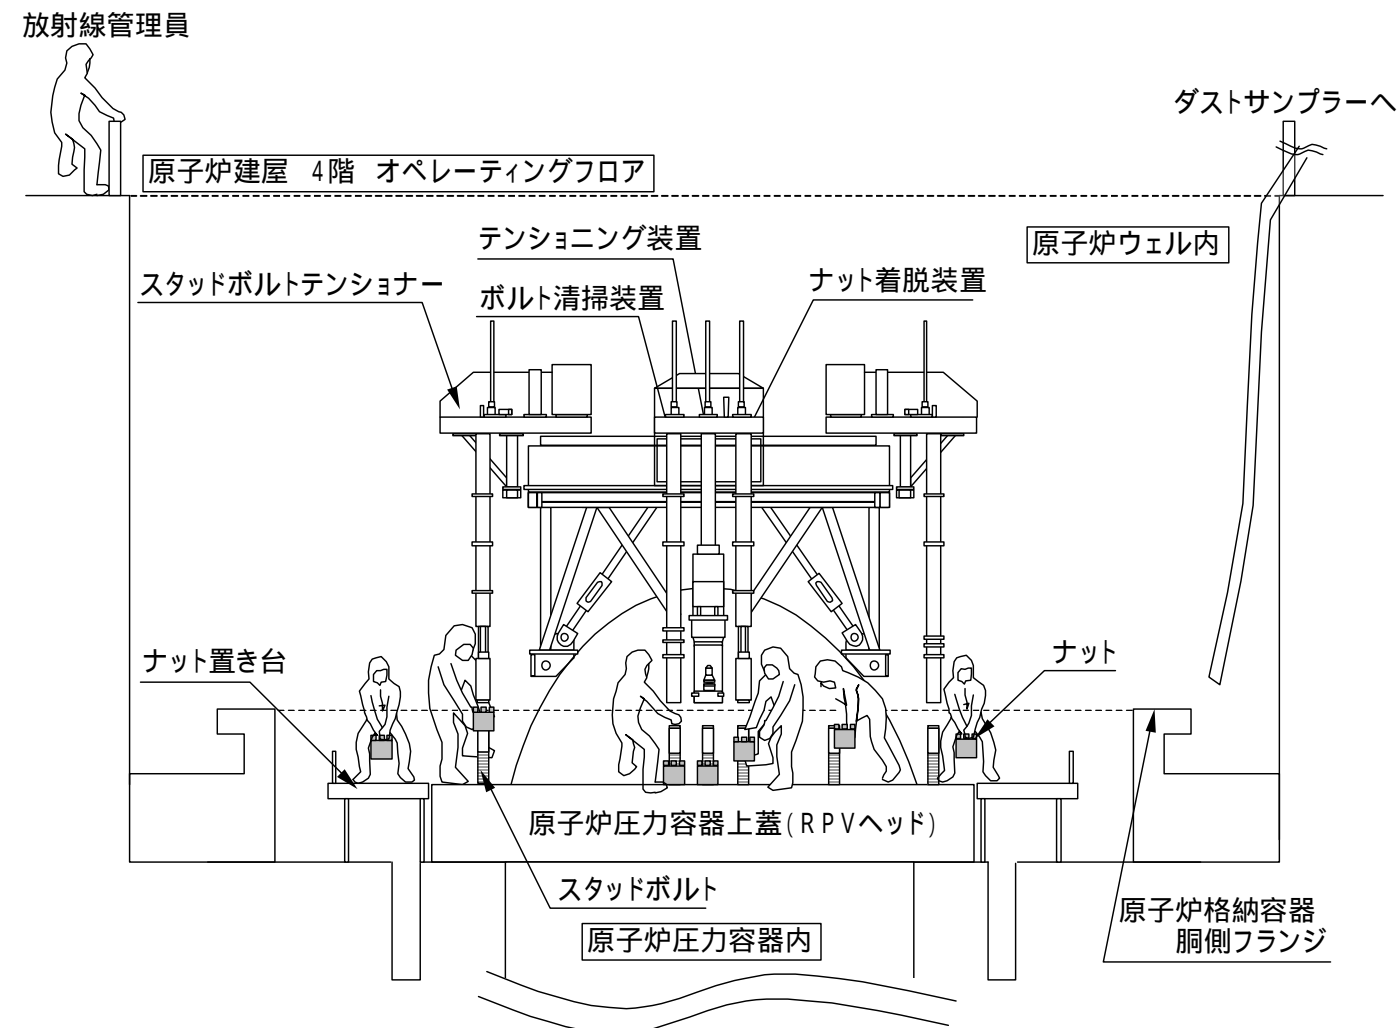
ナット着脱装置とナット手動取り付け作業概略図

内部取り込みが確認された5名は、原子炉ウェル内で原子炉压力容器上蓋のナット取り付け作業を実施していた。本来この作業は、ナット着脱装置にて行うもので、この装置はボルト清掃装置と連動しており、清掃によってボルト表面を除染することができることから、この作業ではマスク着用の必要はない。今回の作業では、作業開始後間もなくナット着脱装置が故障したため、手でナットの取り付けを行うこととし、ミーティングを行った。しかしながら、ナット着脱装置の故障に伴いボルト清掃装置も作動しないことにより、ボルトの清掃(除染)ができないことが周知されず、放射線管理に関して検討されなかった。

このことにより、作業再開時に放射線防護装備が変更されず、マスクを着用せずに手でナットを取り付けたため、ナット取り付け作業に伴って飛散したボルト表面の放射性物質を、同作業に従事していた作業員が取り込んだものと推定した。

手でナットを取り付ける際の手順が明確になっておらず、作業員は、未清掃のボルトにナットを取り付ける際、マスクを着用していなかった。

作業手順変更時、作業前ミーティングにおいて放射線防護に関する検討を実施しなかった。

今後ボルトは確実に清掃することとし、手でナット取り付けを行う場合は必ず汚染検査を実施し、必要に応じてマスクを着用する旨を工事施工要領書に記載する。

作業班長は、作業手順・工法を変更する場合は関係者全員を招集し、作業前ミーティングを再実施する。作業前ミーティングでは防護指示書を使用し、安全対策・放射線管理等について関係者全員に周知徹底する。

放射線管理員は、作業前ミーティングにおいて、放射線防護装備を指示した根拠や、作業の過程で装備を変更する場合の条件、例えばマスク着用を解除する場合には自動装置を使用すること等を明確にし、作業関係者全員に周知する。

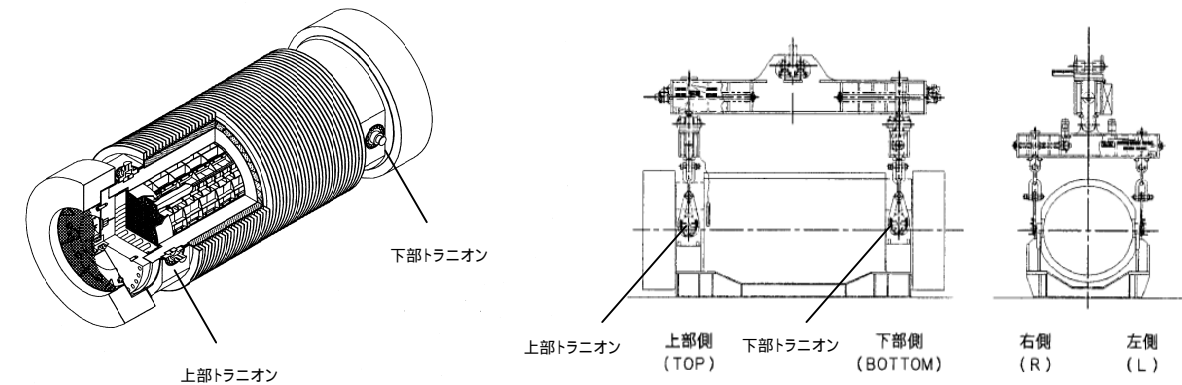
柏崎刈羽原子力発電所において、輸送容器を取り扱ったキャスク保管庫及び岸壁用の吊具について、トラニオンと接する部位の表面汚染密度測定を実施。その結果、キャスク保管庫内で使用している吊具の1カ所において、検出限界値と同じ0.31Bq/cm<sup>2</sup>が検出されたため、当該部位のふき取りを実施して再測定し、検出限界値未満となったことを確認した。なお、岸壁用の吊具については、全て検出限界値未満を確認した。

再確認のため、検出限界値を超えたキャスク保管庫吊具1カ所のスミヤろ紙の再測定を実施。検出限界値0.29Bq/cm<sup>2</sup>に対し、0.31Bq/cm<sup>2</sup>が検出された。

キャスク保管庫の吊具から確認された微量の放射性物質は核種分析の結果、短半減期の核種は確認されなかった。このことから、キャスクの出し入れにより、検出限界値未満であった放射性物質が蓄積され、検出限界値を上回ったと推定している。

輸送容器のトラニオン部の表面汚染密度測定については、これまでの原子炉建屋オペレーティングフロアでの測定に加え、原子炉建屋大物搬入口からの搬出時及びキャスク保管庫において測定し、検出限界値未満であることを確認する。

キャスク保管庫及び岸壁用吊具、摺動架台(原子炉建屋へ輸送する車両上の架台)等の輸送容器トラニオン部と接触する部位について、輸送作業前後にふき取りを実施すると共に輸送作業後に表面汚染密度測定を実施し、検出限界値未満であることを確認する。

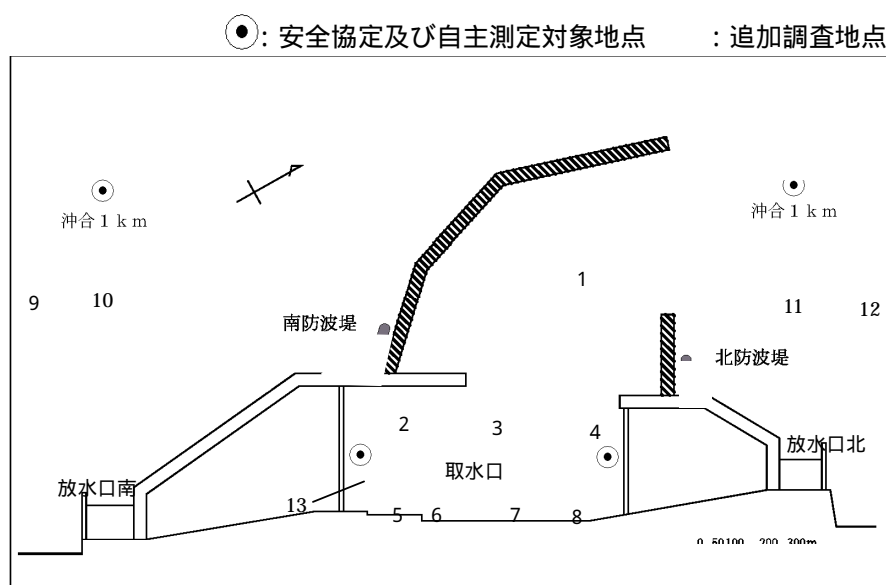
### 2. 追加調査地点

平成 18 年 8 月 25 日～ 9 月 7 日にかけて、コバルト 60 が検出された地点に加え新たに 12 地点（合計 13 地点）から試料を採取し、その後分析を行った結果、追加採取した海底土からはコバルト 60 を含め人工放射性核種は検出されなかった。

なお、7 月に検出されたコバルト 60 の発生源は、精査したものの特定には至らなかった。

注：平成 18 年 7 月 11 日に採取したコバルト 60 の検出された海底土試料を約 16 分の 1（約 6g）からさらに分割し、含まれるコバルト 60 の性状について調査を行った結果、検出されたコバルト 60 は砂粒と同程度の微粒子一粒であり、金属片のような大きな固形物は見られなかった。

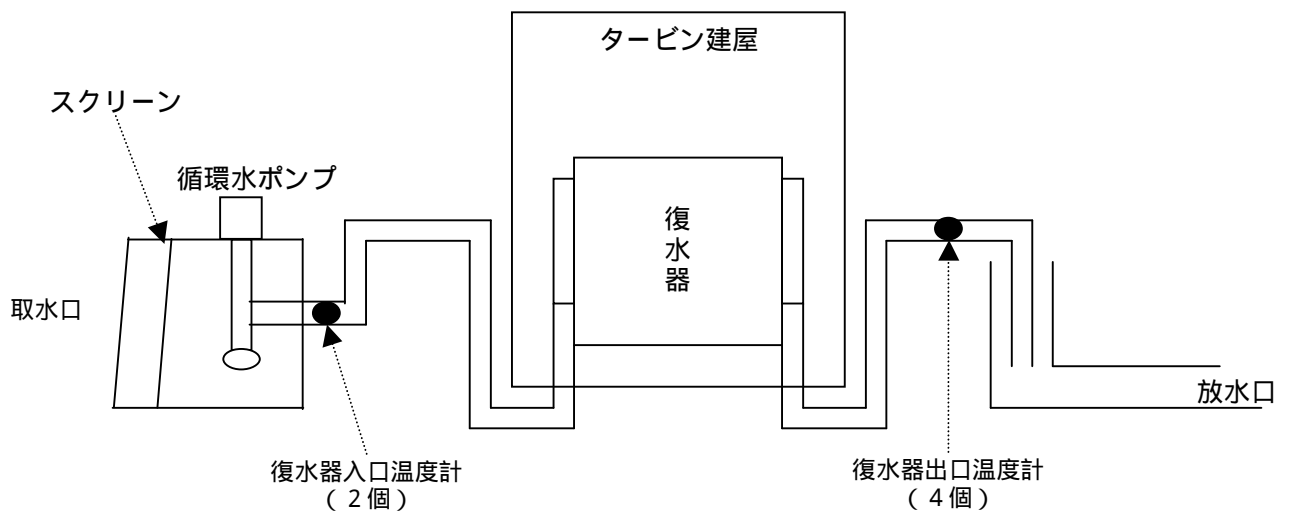
# 復水器系統概略図

取放水温度差は、プラントの運転状態の傾向変化を監視する目的で、記録として採取しておりますが、1 号機および 4 号機の取放水温度差が増加傾向となったことから、取放水温度差の表示値が管理面の目標値（7℃）を超えないようにする不適切なデータの補正を確認いたしました。1 号機については、平成 6 年 11 月に出口温度平均値から 0.3℃ 差し引く補正を実施し、4 号機については、平成 14 年 2 月に出口温度平均値から 0.5℃ 差し引く補正を実施しております。なお、同発電所の他プラントにおいては補正は確認されておられません。

また、補正したデータは、定期検査においては使用しておらず、発電所の運転に安全上の影響を与えるものではありませんが、今後は、補正処理を取りやめるとともに、上記報告については補正のない元データを引用することといたします。

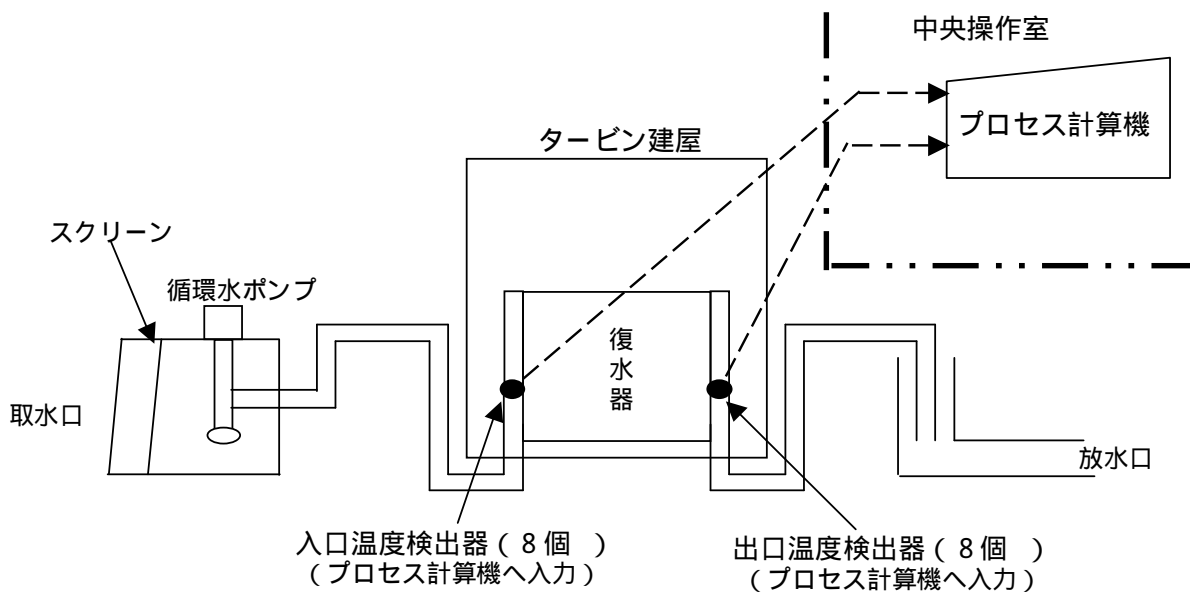
福島第一原子力発電所 1 号機における復水器海水出入口温度測定の概要

- ・ 当該プラントにおいて、復水器海水出口温度として復水器の出口に設置された温度計で測定したデータを平均処理した後、現状 1.0 差し引いていること。
- ・ 至近の定期検査等の記録に、この 1.0 を差し引いた値が記載されていること。

今後、当該プラントにおける不適切なデータ処理を取りやめるとともに、本件について徹底的な原因究明を行い、再発防止に努めるとともに、全社をあげて原子力安全・保安院からの指示に基づく点検に取り組み、品質保証の向上に努めてまいります。
