## 第53回「柏崎刈羽原子力発電所の透明性を確保する地域の会」

## 第 5 3 回「地域の会」定例会資料

# 地質調査の概要等について

## 2. 発電所地表面および建屋の 測量結果(中間報告)について

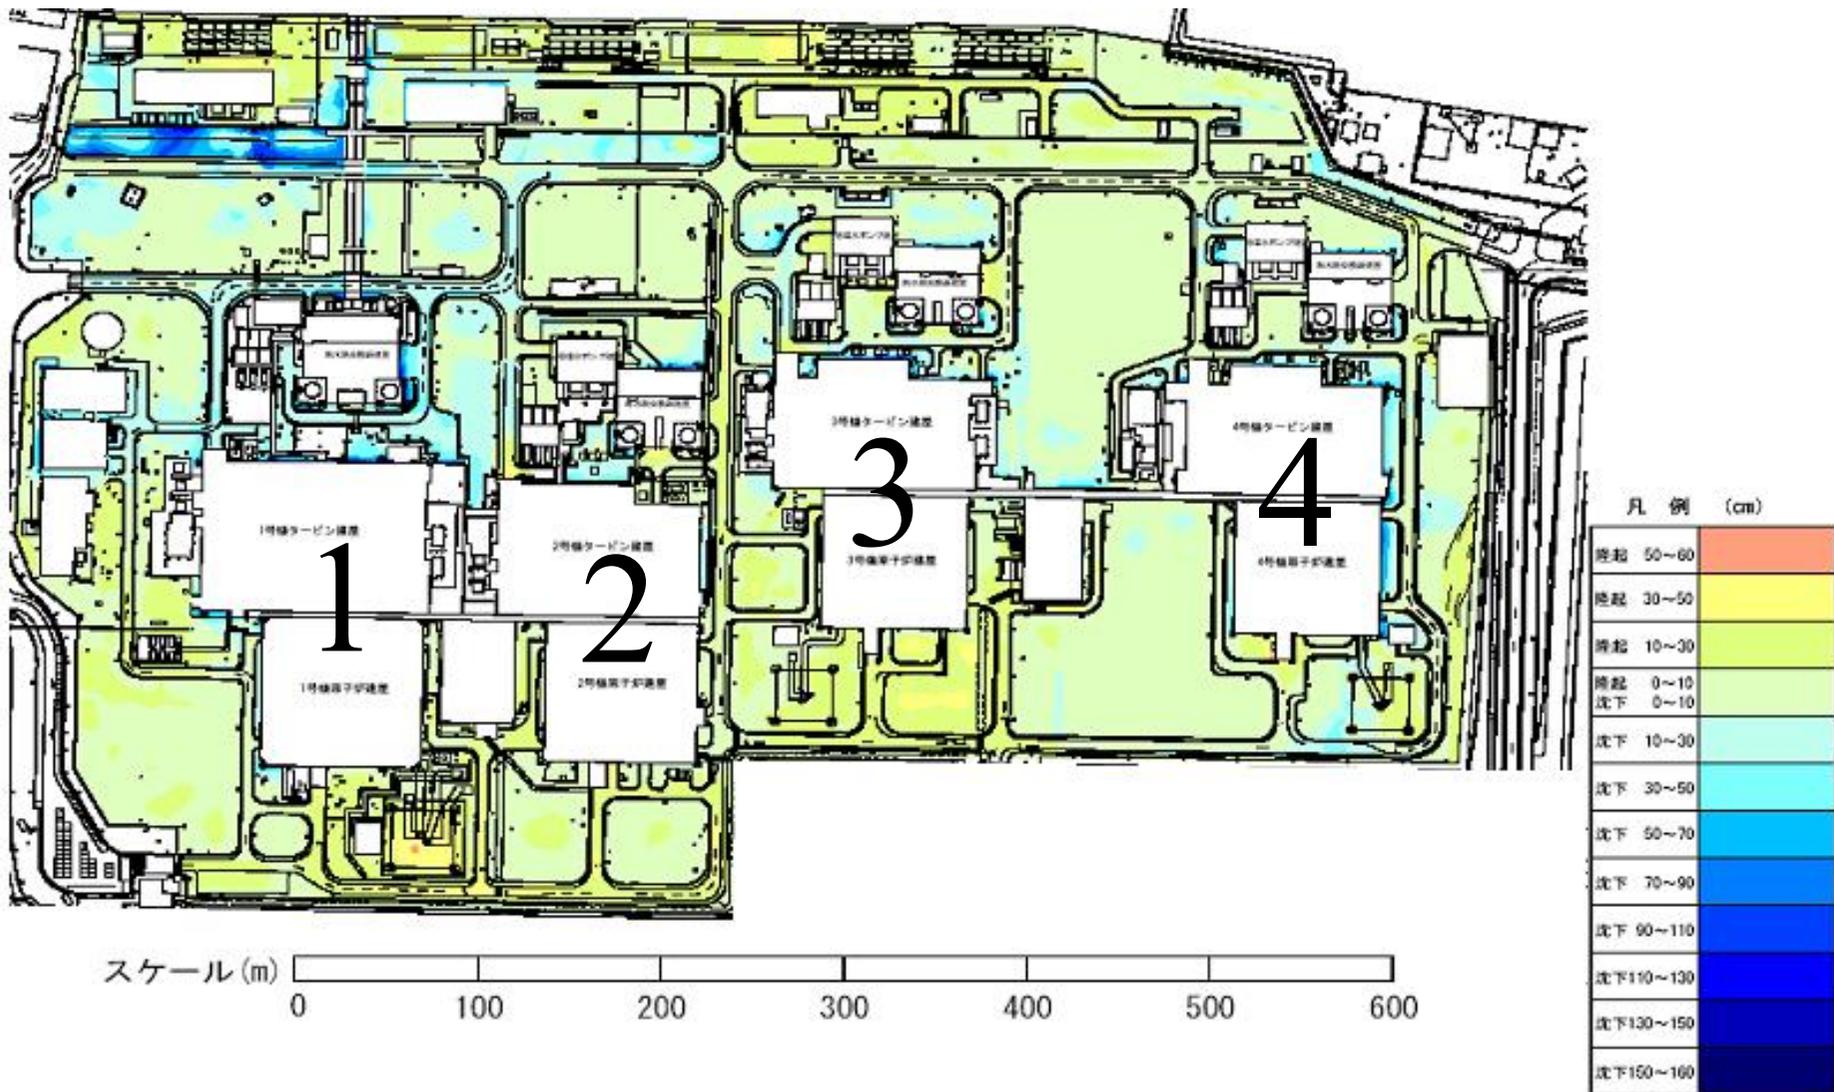
# 発電所地表面の測量結果(1-4号機側)

- 建屋の海側や、建屋沿いの地表面で沈下（埋め戻し部）
- 断層が動いたときに発生する大規模で直線的な沈下や隆起なし

国の水準点が復旧次第、正確な発電所地表面レベルをとりまとめる予定

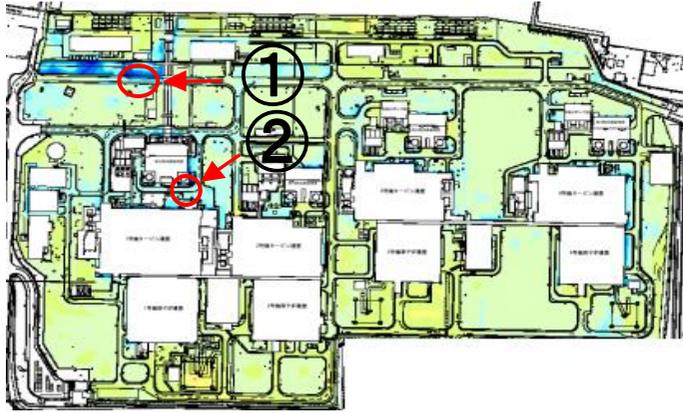
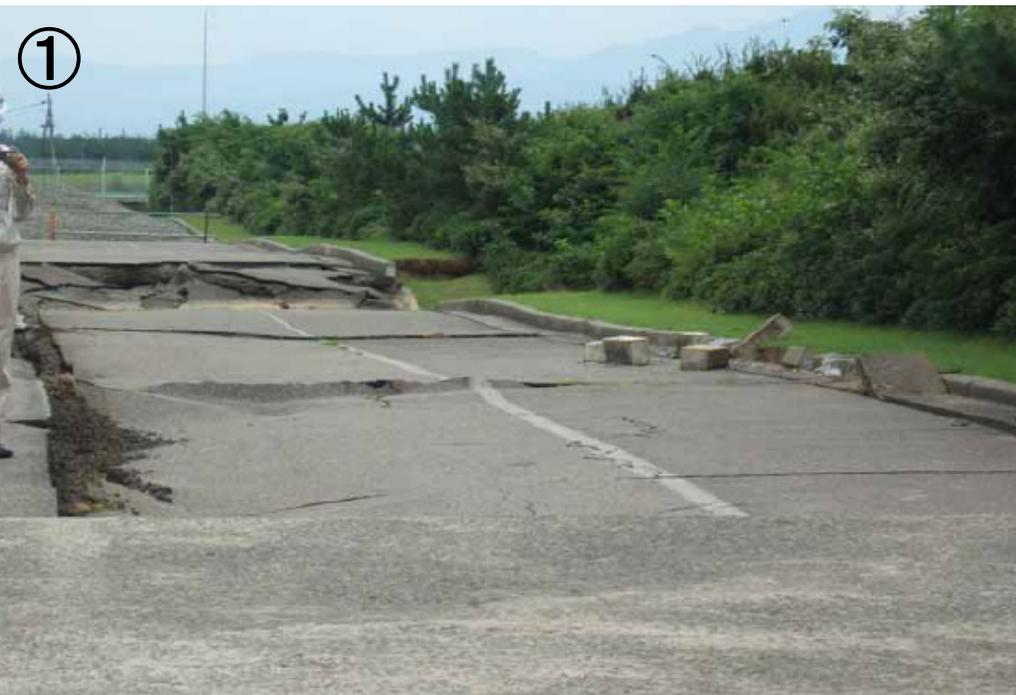
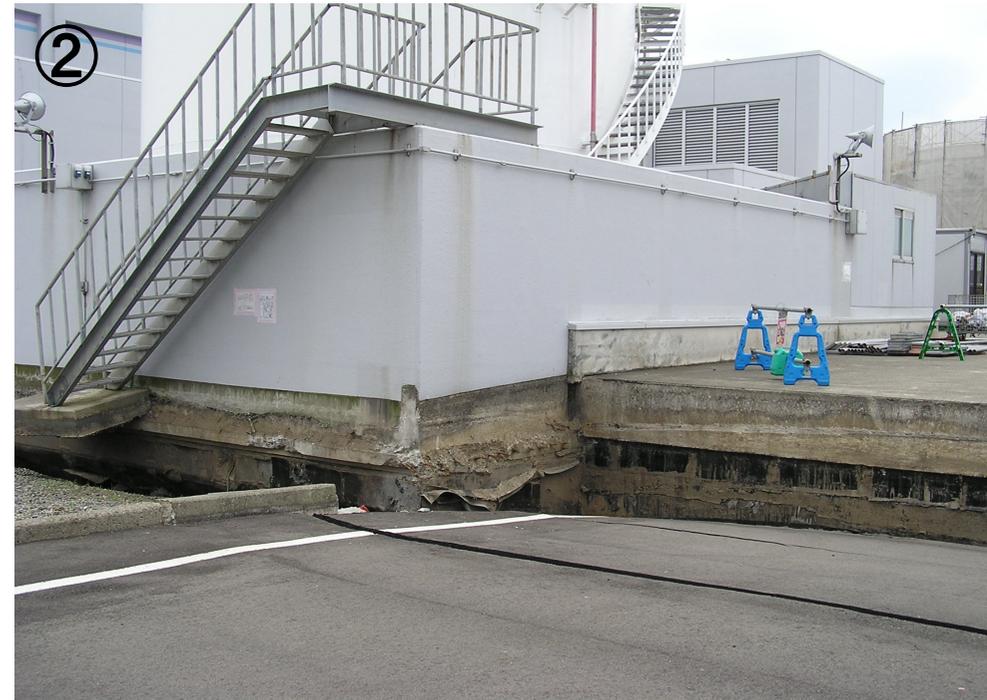
# 状況写真(1)

1～4号機側

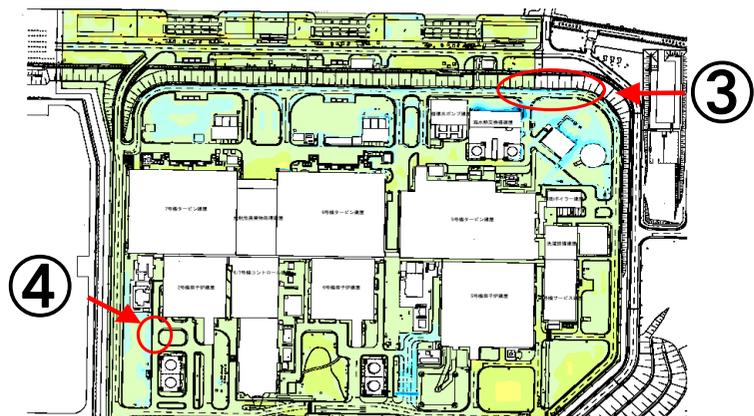
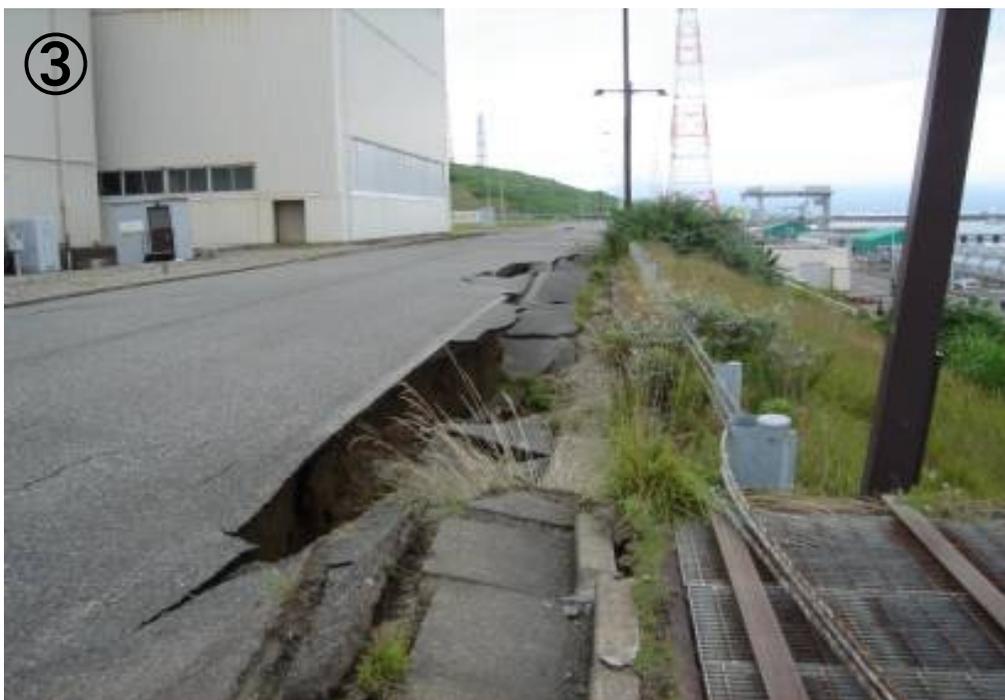
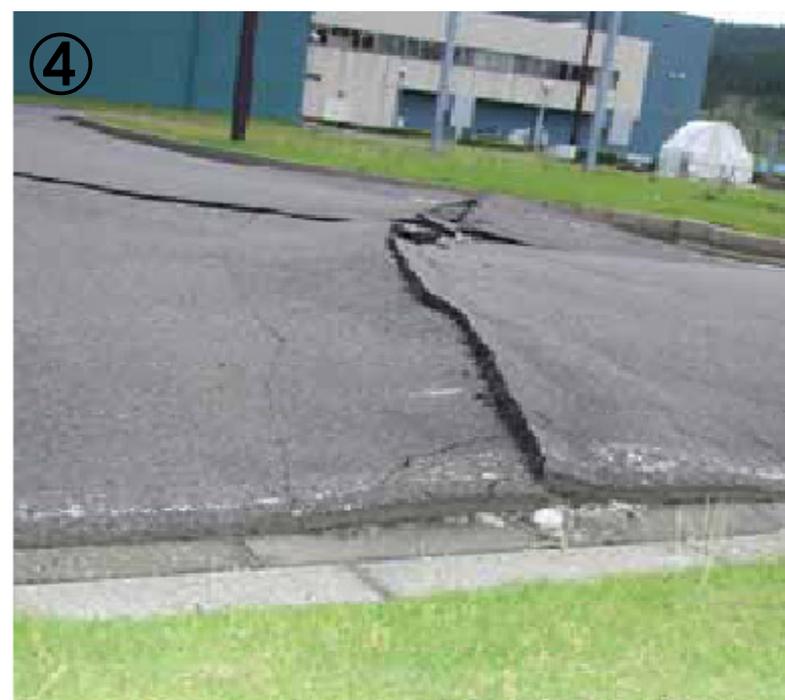
# 状況写真(2)

5~7号機側

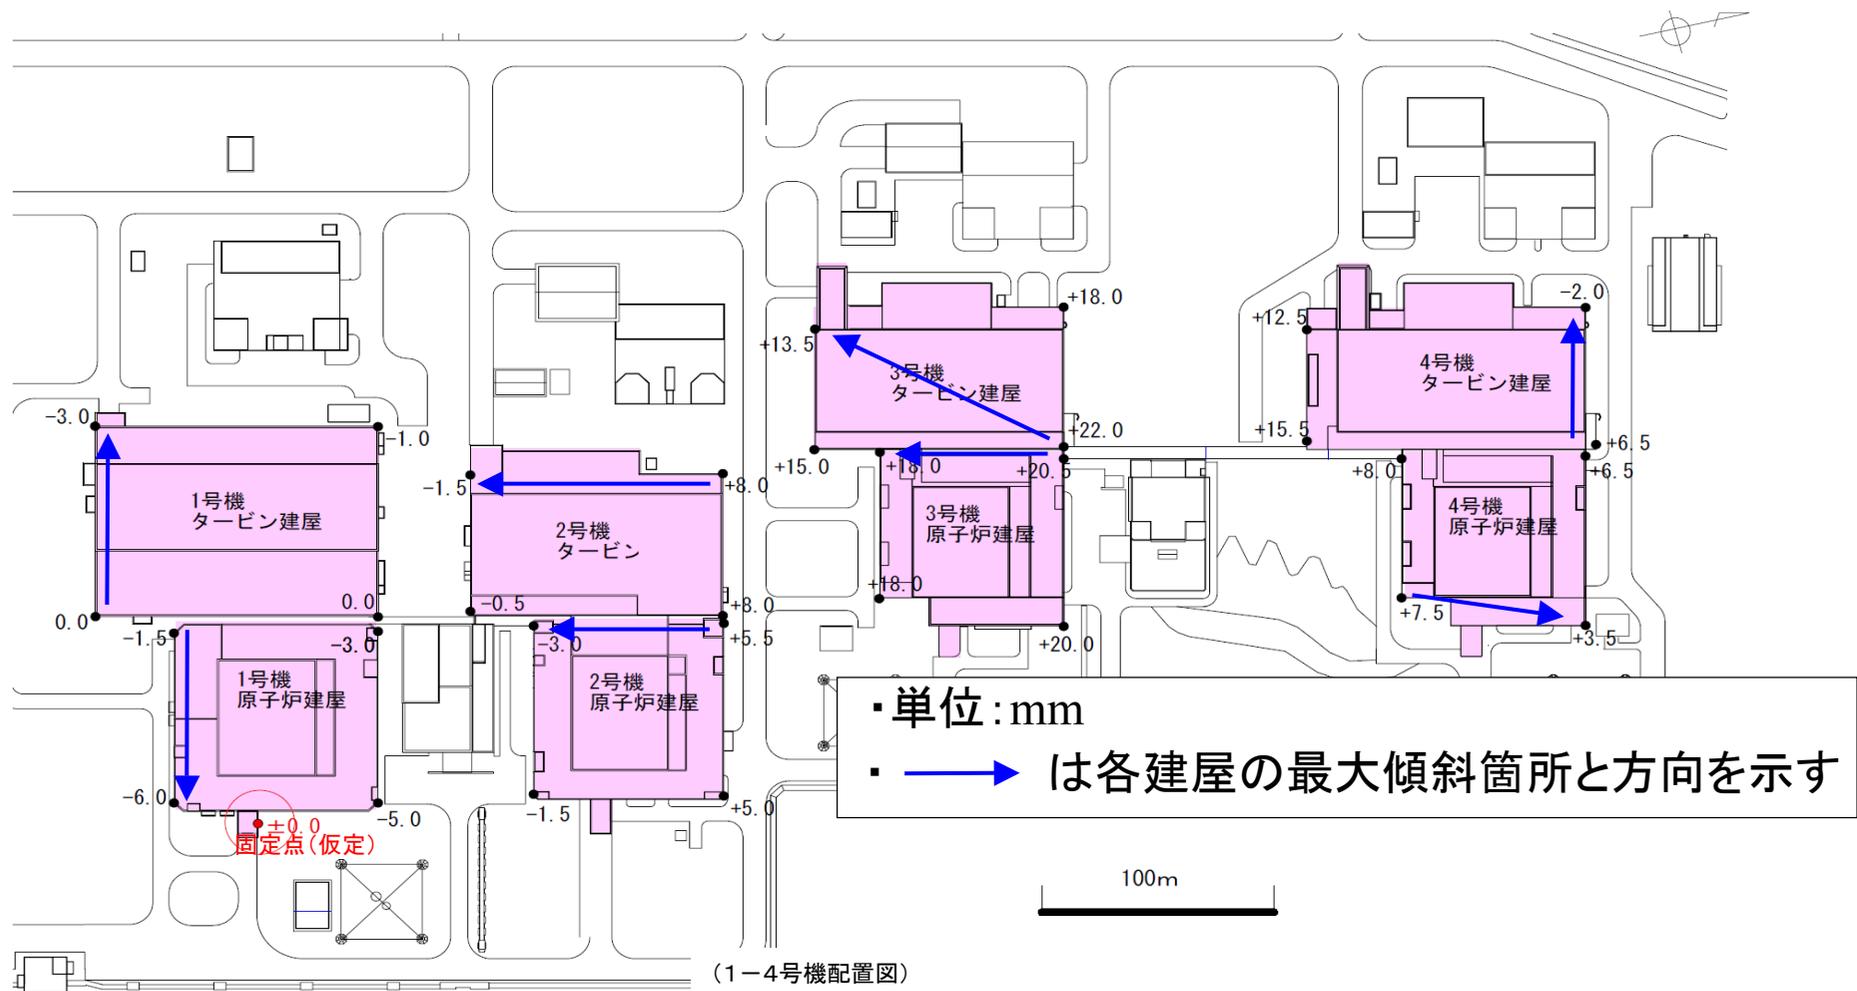
# 建屋の測量結果(1-4号機側)

建屋レベルは、地震前水準測量(平成18年5月に実施)に対する地震後水準測量の差分

原子炉建屋、タービン建屋については、構造上影響を与えるような大きな傾斜はなし

国の水準点が復旧次第、地震前後の正確な建屋レベルをとりまとめる予定

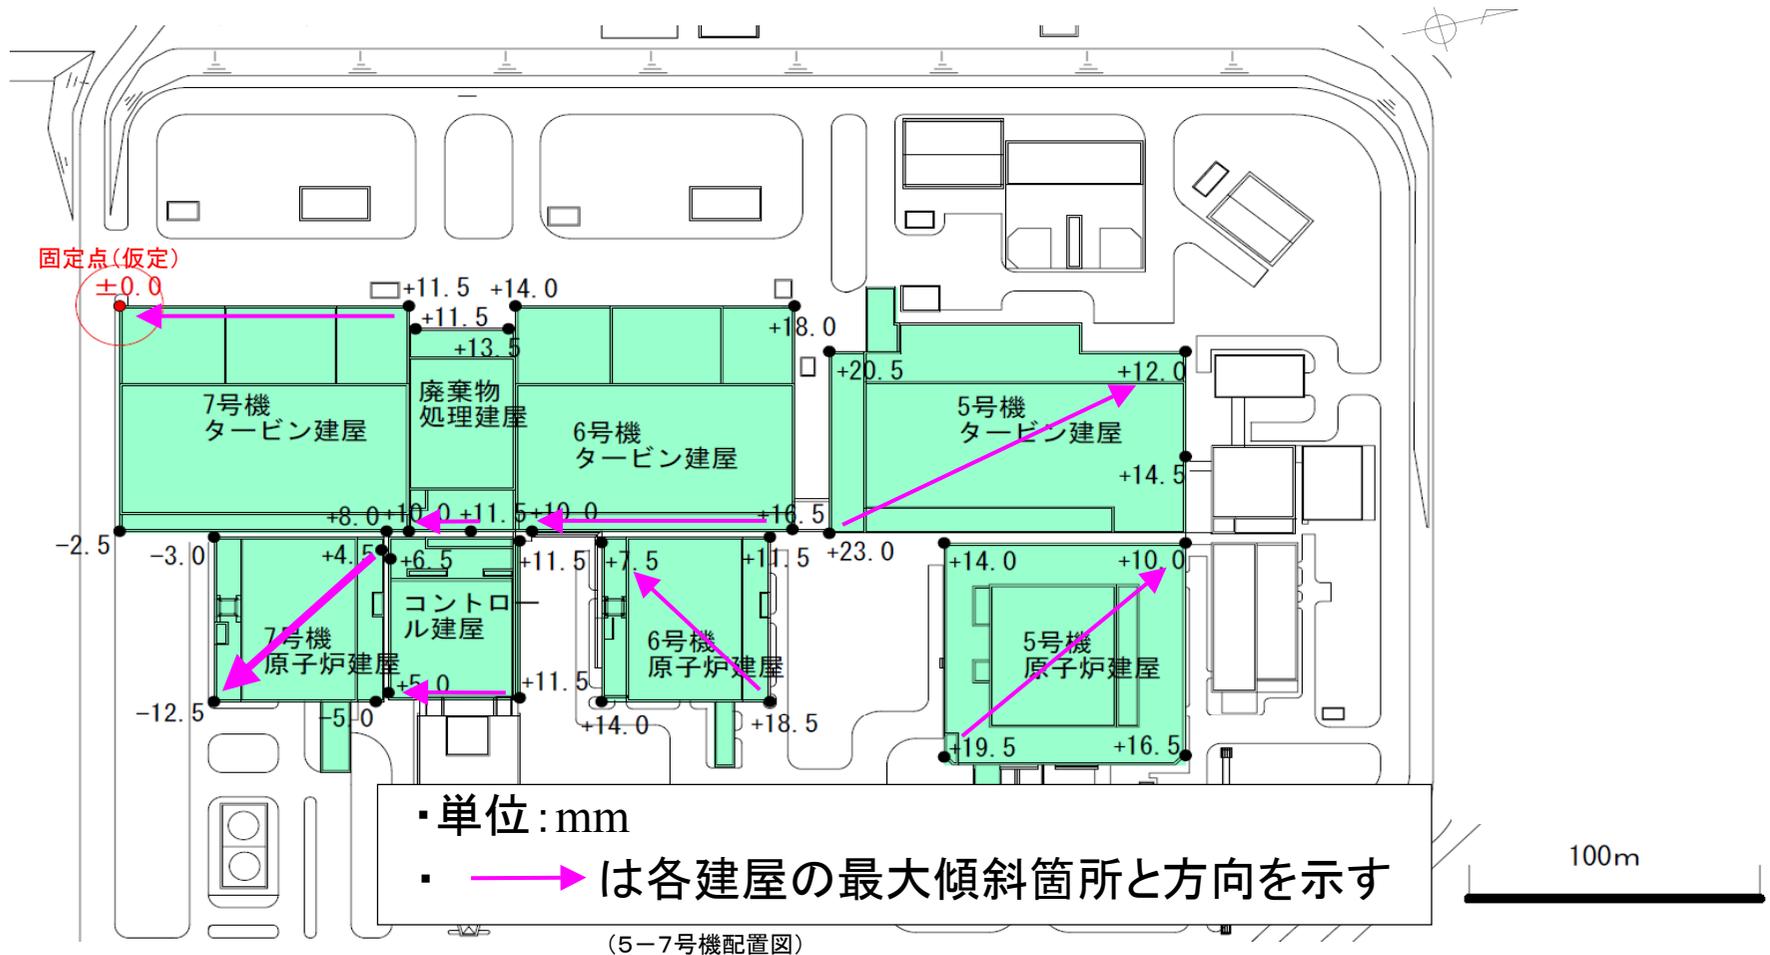
# 建屋の測量結果(5-7号機側)

建屋レベルは、地震前水準測量(平成18年5月に実施)に対する地震後水準測量の差分

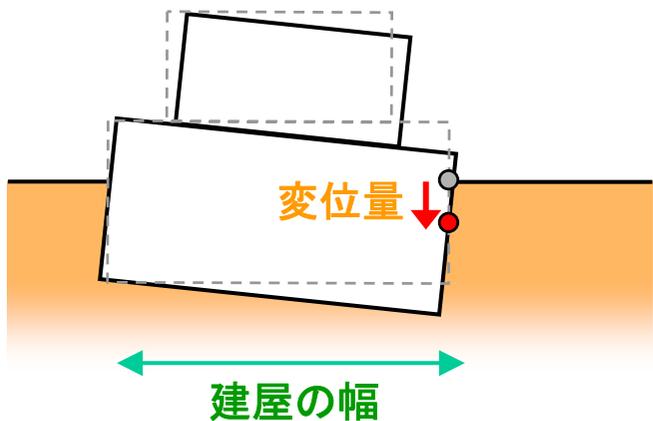
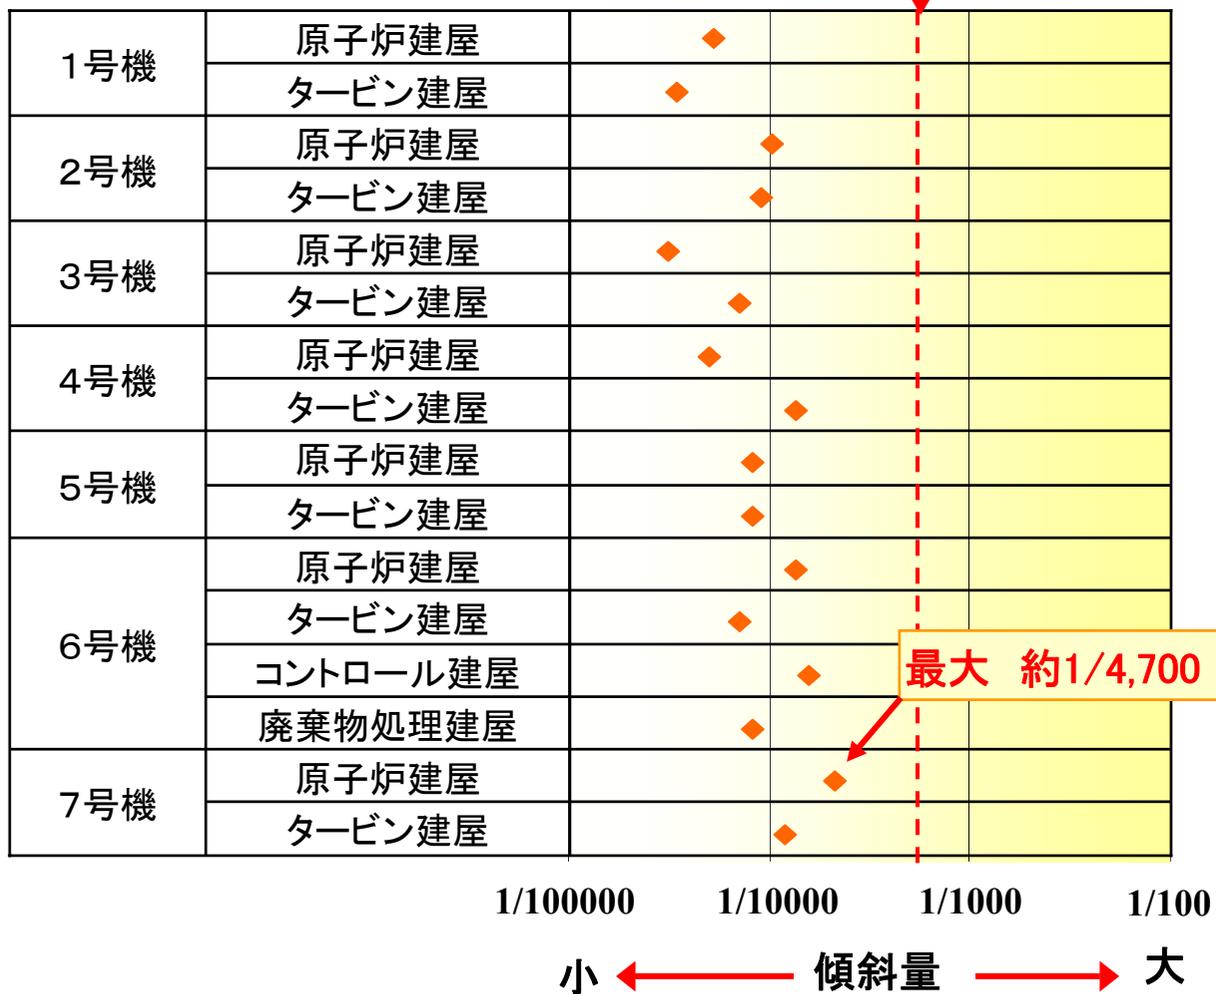
# 建屋傾斜変化について

傾斜限界値の目安(日本建築学会)  
(1/2000)

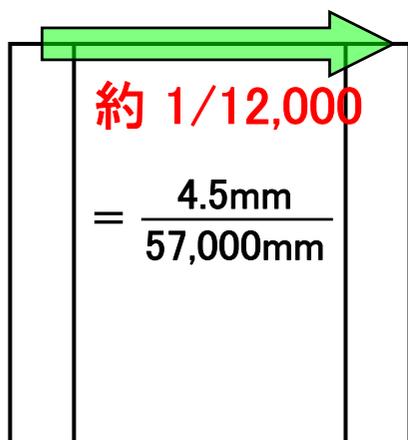
①当初測定時から地震前

矢印は最大傾斜箇所と方向 値は最大傾斜量を示す
