第57回「柏崎刈羽原子力発電所の透明性を確保する地域の会」

第 5 7 回「地域の会」定例会資料

柏崎刈羽原子力発電所7号機 タービンの詳細点検状況 (その1)

発電所内の建屋の傾斜変化に関する報告(暫定結果の更新)

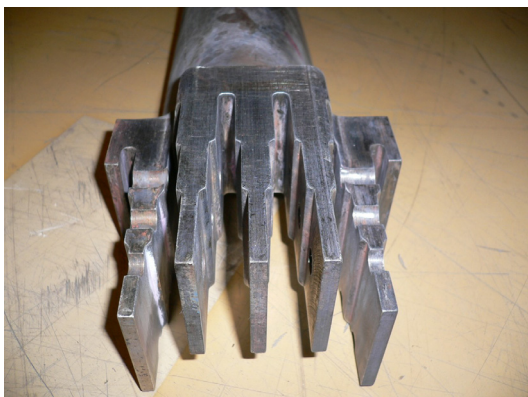
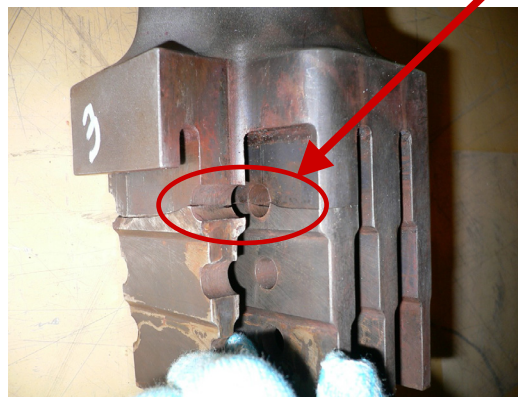
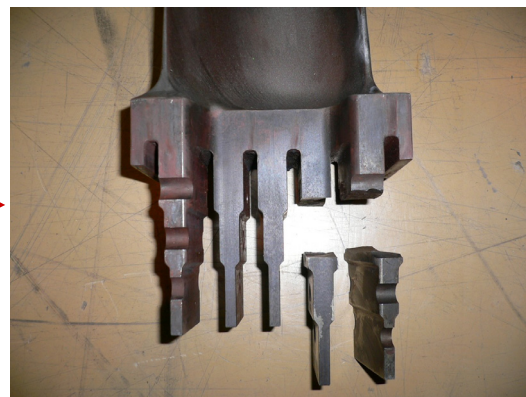
第14段タービン側動翼抜取部

号機	7号機	
件名	タービンの詳細点検状況について	
不適合の概要	<p>定期検査中の当所7号機では、平成19年12月1日よりタービン本体の詳細点検を実施しており、点検の一環として、平成20年1月8日から1月19日までに各タービン〔高圧タービン、低圧タービン（A）、（B）、（C）〕動翼の翼付け根部全数を対象に超音波探傷試験*1を実施しました。</p> <p>当該試験の結果、低圧タービン（C）第14段のうち、1枚の動翼において、翼付け根部止めピン*2 1本に欠陥を示す指示を確認したため、その後、詳細に調査するために動翼4枚（当該翼および当該翼と一体で固定されている動翼）を取り外し点検したところ、3月3日、当該止めピンで固定されている動翼1枚のフォーク部（翼付け根部）が一部破損していることを確認しました。</p> <p>*1：超音波探傷試験 材料の欠陥を検出するための非破壊検査であり、欠陥の有無により超音波の反射の仕方が違うことを利用して、ひびの判定やひびの深さを測定する。</p> <p>*2：翼付け根部止めピン 低圧タービン（C）第14段の翼（動翼）の付け根部は5本のフォーク型をしており、そのフォーク部を主軸側に差し込み、3本の止めピンで固定している。</p>	
安全上の重要度／損傷の程度	<p><安全上の重要度></p> <p>安全上重要な機器等 / <u>その他設備</u></p>	<p><損傷の程度></p> <p><input type="checkbox"/> 法令報告 <input checked="" type="checkbox"/> 法令報告不要 <input type="checkbox"/> 調査・検討中</p>
対応状況	<p>今後、新潟県中越沖地震との関連を含めて原因を調査します。</p>

固定ピン差込み穴部で損傷

フォーク損傷部(119枚目)

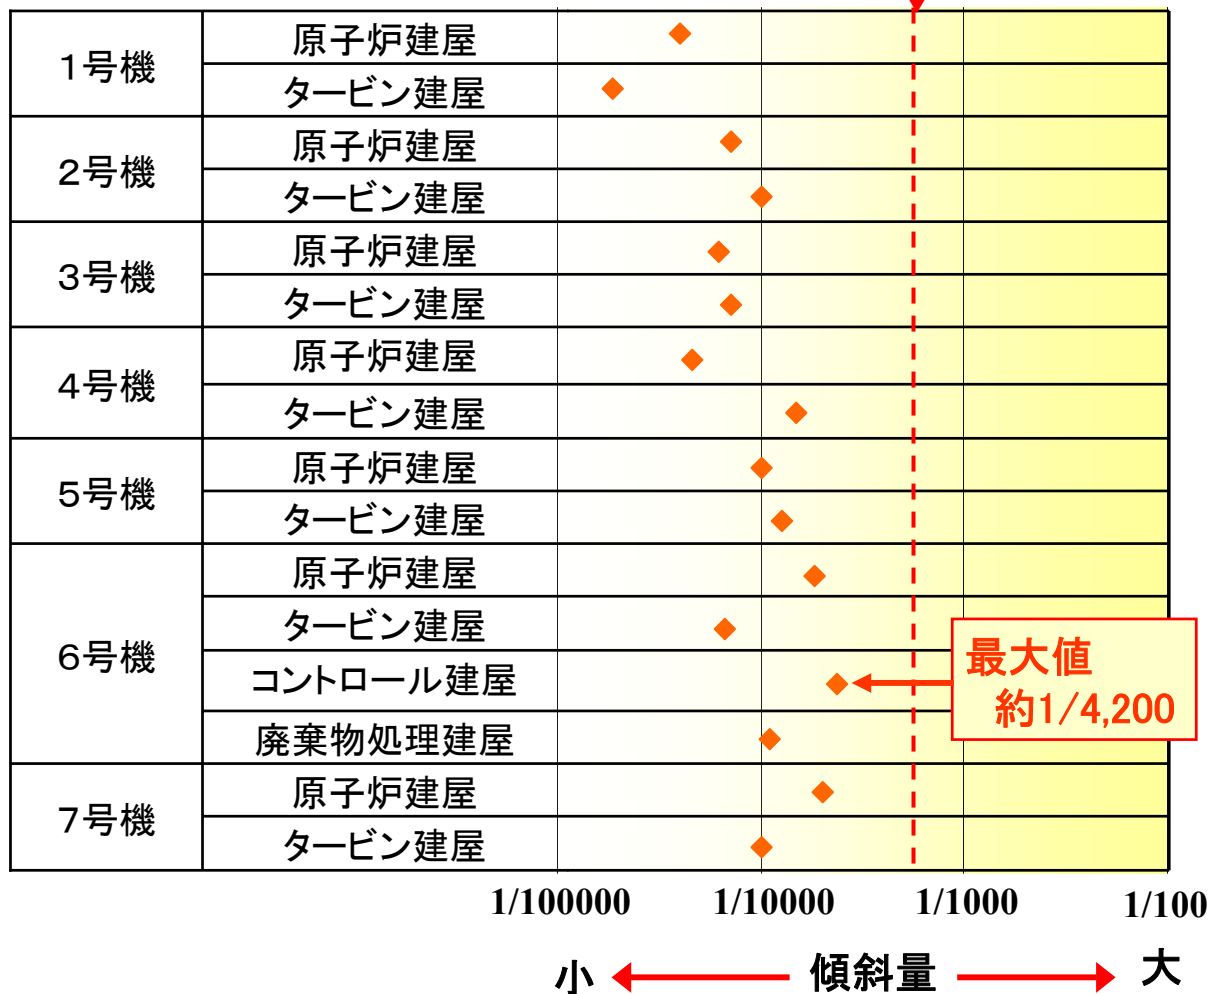
傾斜限界値の目安（日本建築学会）
(1/2000)

号機	建屋名	②地震前から①地震後の傾斜変化最大値	③当初測定時から①地震後の傾斜変化最大値
		傾斜	傾斜
1号機	原子炉建屋	約 1/ 25,000	約 1/ 23,000
	タービン建屋	約 1/ 53,000	約 1/ 8,000
2号機	原子炉建屋	約 1/ 14,000	約 1/ 12,000
	タービン建屋	約 1/ 10,000	約 1/ 10,000
3号機	原子炉建屋	約 1/ 16,000	約 1/ 11,000
	タービン建屋	約 1/ 14,000	約 1/ 13,000
4号機	原子炉建屋	約 1/ 22,000	約 1/ 50,000
	タービン建屋	約 1/ 6,700	約 1/ 5,800
5号機	原子炉建屋	約 1/ 10,000	約 1/ 9,500
	タービン建屋	約 1/ 7,800	約 1/ 7,200
6号機	原子炉建屋	約 1/ 5,500	約 1/ 5,000
	タービン建屋	約 1/ 15,000	約 1/ 15,000
	コントロール建屋	約 1/ 4,200	約 1/ 3,800
	廃棄物処理建屋	約 1/ 9,000	約 1/ 8,400
7号機	原子炉建屋	約 1/ 5,000	約 1/ 6,600
	タービン建屋	約 1/ 10,000	約 1/ 9,400

建屋傾斜は、十分小さいと判断できる

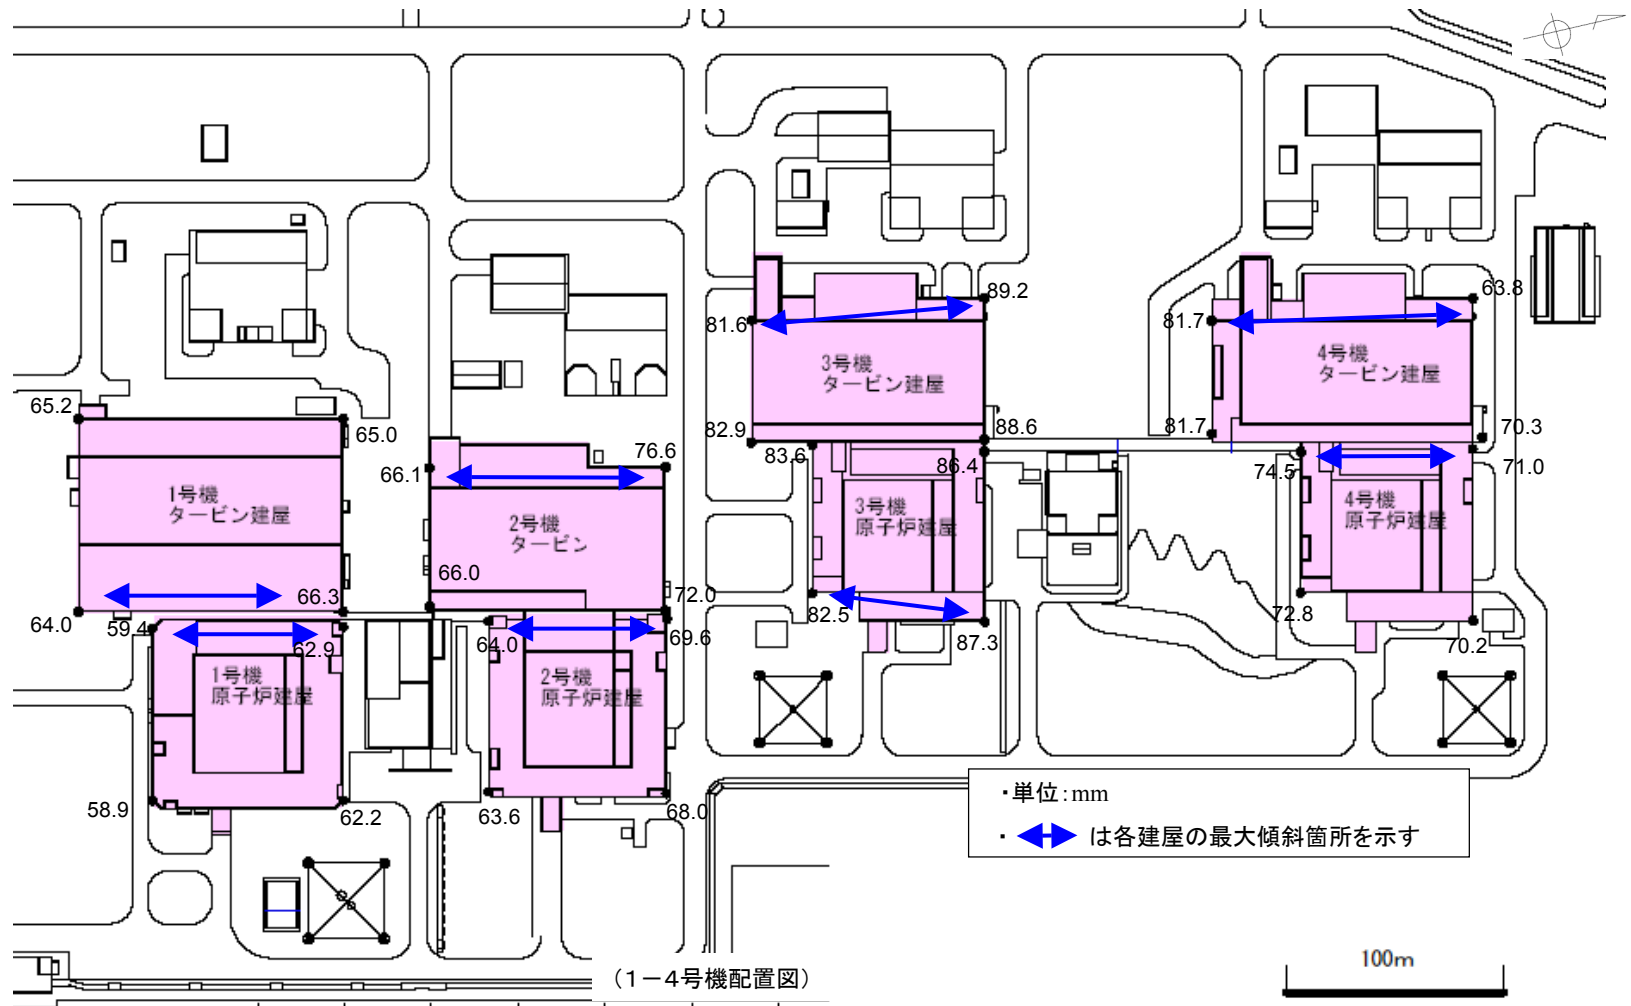
建屋レベル変動図(1-4号機側)

・建屋レベル変動図は、地震前水準測量(平成18年5月に実施)に対する地震後水準測量(平成20年2月に実施)の差分

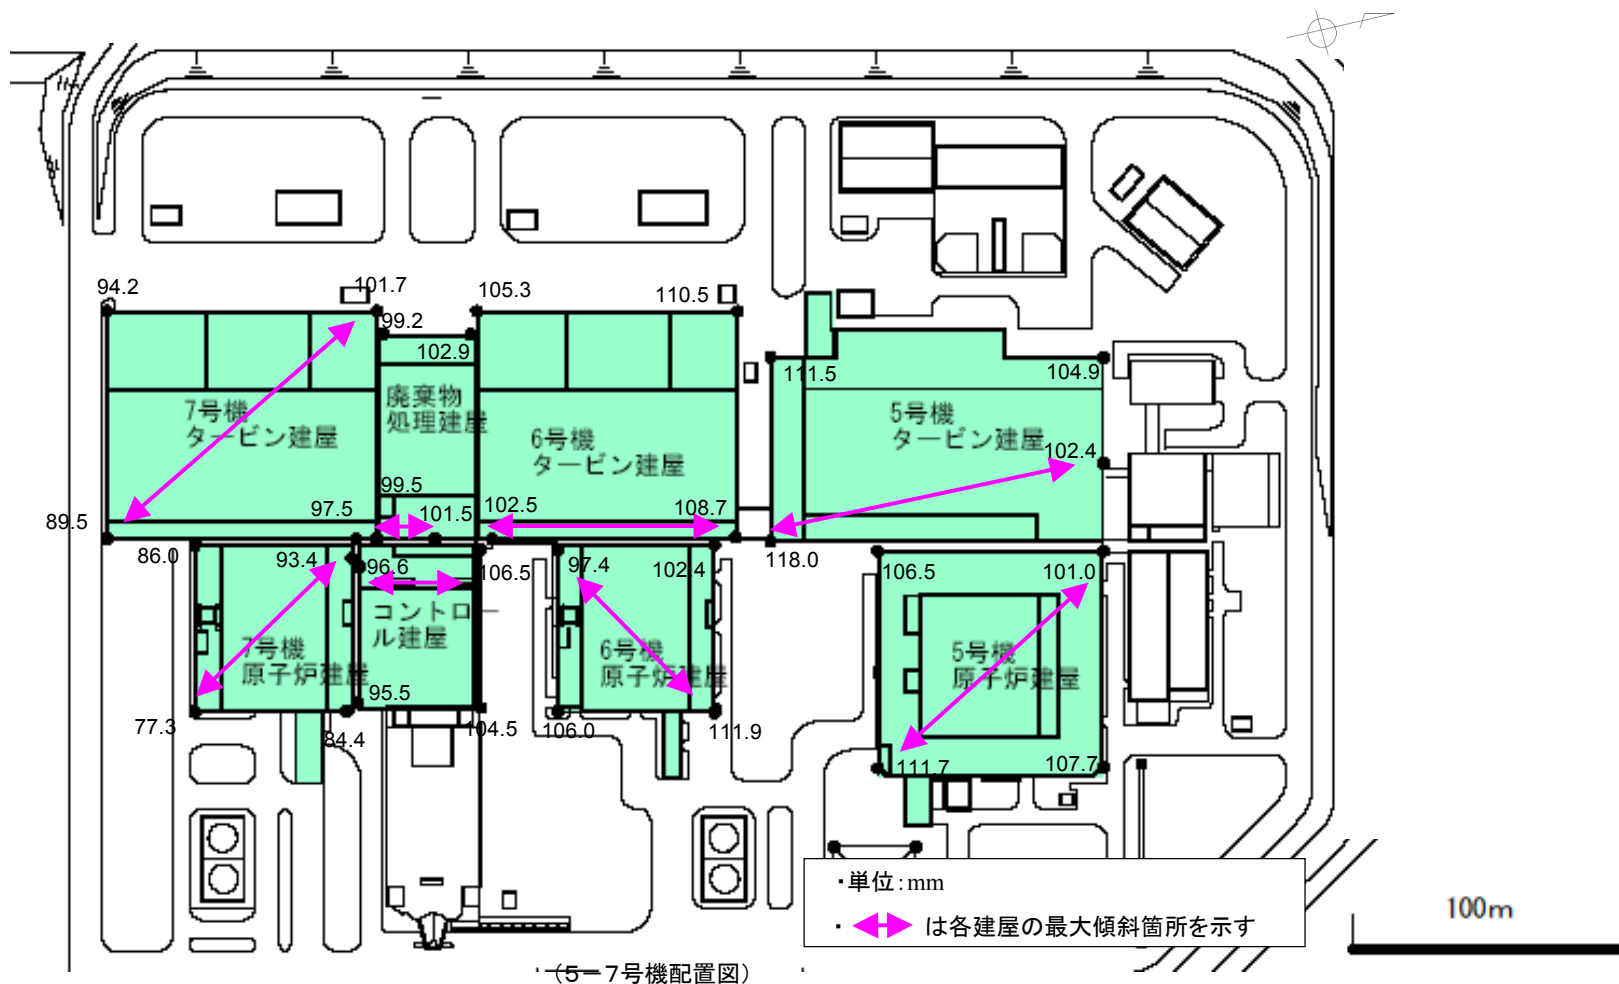
建屋レベル変動図(5-7号機側)

・建屋レベル変動図は、地震前水準測量(平成18年5月に実施)に対する地震後水準測量(平成20年2月に実施)の差分

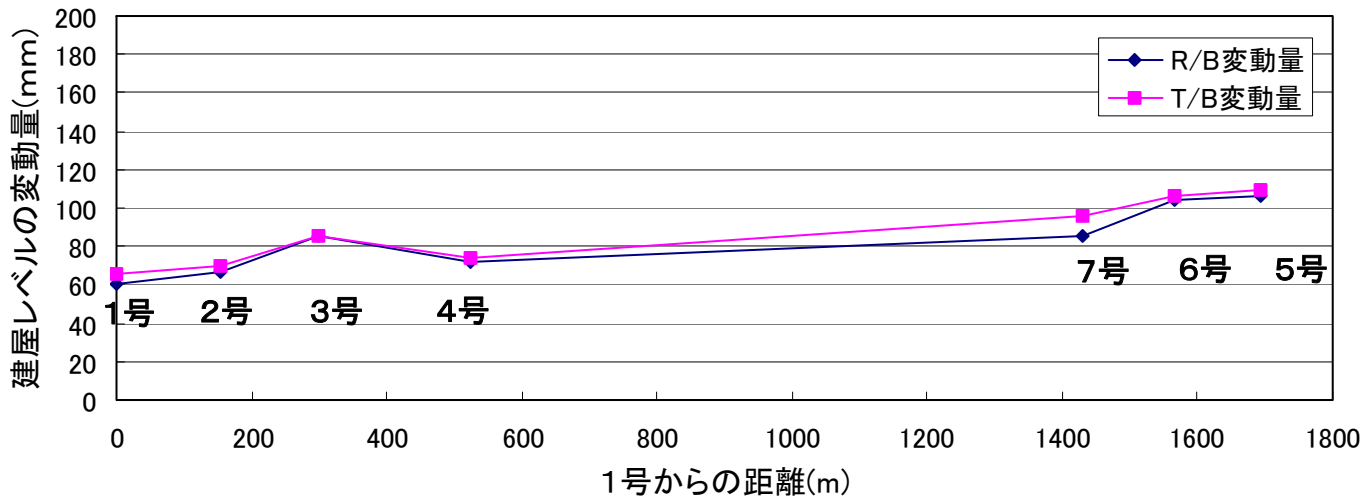
建屋レベルの地震前後の変動量

- 国土地理院の一等水準点成果(暫定成果)を基に、地震前後の建屋傾斜を求めた。その結果、傾斜は最大でも1/4200であり、構造上大きな影響を与えるような傾斜は生じていない。
- 地震前後の標高としては、1～4号機側で平均約70mm、5～7号機側で平均約100mm高くなっており、国土地理院による地震後の一等水準点の変動値と概ね整合している。

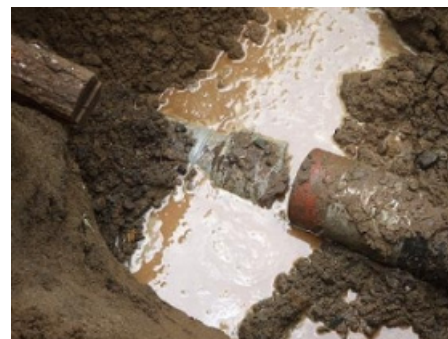
配管の破損状況

地震の揺れの影響で、1号機屋外(地中)にある消火配管が破損し、屋外からの貫通部を通じて消火用の水が原子炉複合建屋(管理区域)へ流入していることを確認しました。

調査の結果、溜まった水の深さは約48cm、漏えい量は約2,000m³でした。

消火系配管の損傷、貫通部については修理を行い、復旧しました(7月31日)。
