第63回「柏崎刈羽原子力発電所の透明性を確保する地域の会」

第 6 3 回「地域の会」定例会資料

前回（8／6）以降の動き

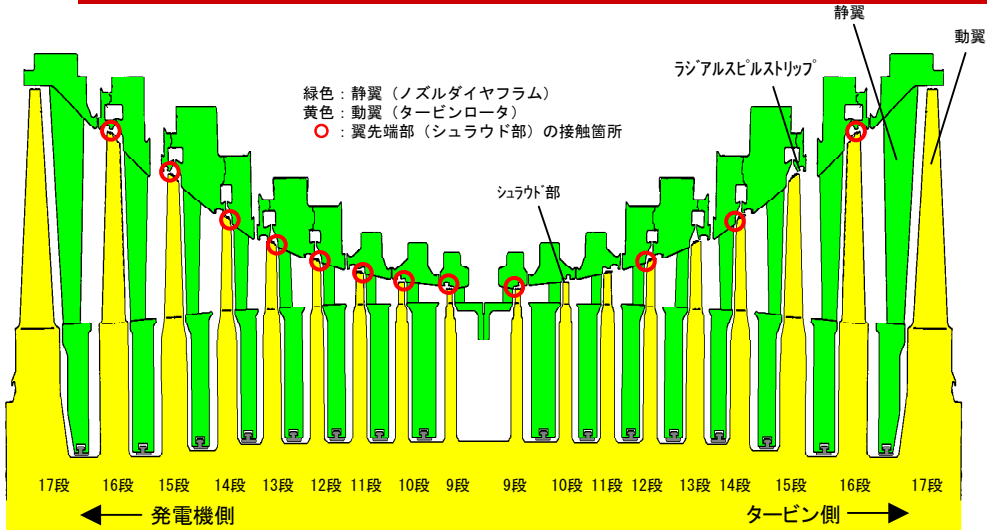
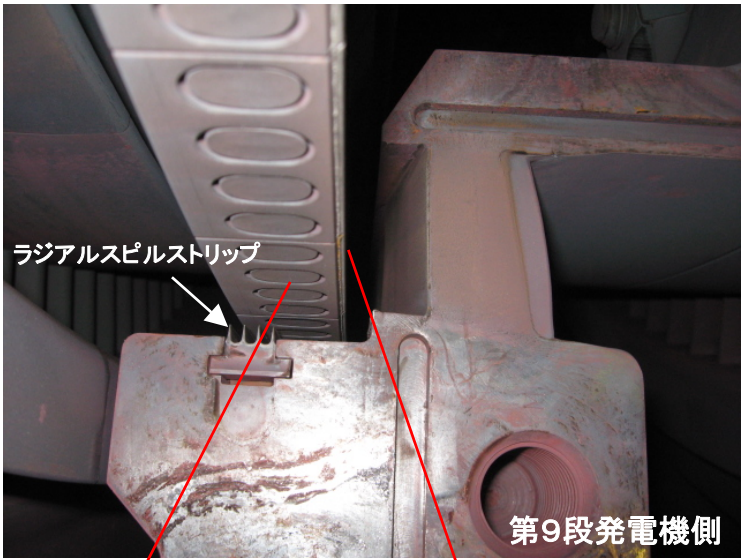
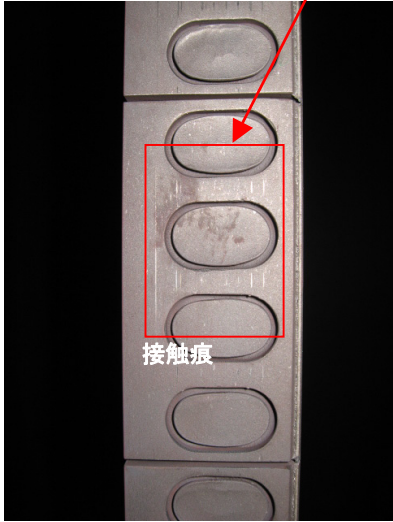
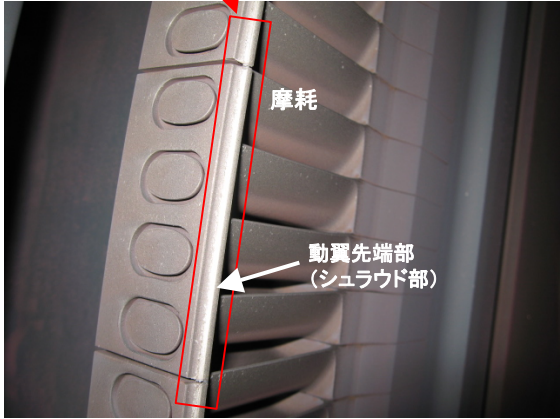
4号機 低圧タービン(C) 詳細点検状況

号機	4号機	
件名	タービン内部の点検状況について	
不適合の概要	<p>当所4号機低圧タービン（C）については、平成20年7月22日から車室（タービンのカバー）を開放してタービン内部の点検を実施しています。</p> <p>点検の結果、8月19日に動翼の先端部（シュラウド部*第9段から第11段発電機側）に静翼と接触したと考えられる摩耗（最大約1mm）が確認されました。また、静翼についても動翼と接触したと考えられる摩耗（最大約1mm）が確認されました。</p> <p>今回確認された動翼および静翼の接触箇所は、先行して点検している低圧タービン（A）（B）とほぼ同じ箇所を確認されており、摩耗も同程度の大きさです。</p> <p>* シュラウド部 蒸気による発電効率を上げるためにタービンの動翼を最外周にあたる先端部分で覆い固定しているもの。</p>	
安全上の重要度／損傷の程度	<p><安全上の重要度></p> <p>安全上重要な機器等 / その他設備</p>	<p><損傷の程度></p> <p><input type="checkbox"/> 法令報告 <input checked="" type="checkbox"/> 法令報告不要 <input type="checkbox"/> 調査・検討中</p>
対応状況	<p>今後、動翼および静翼の接触箇所の補修等を検討します。</p> <p>なお、他の号機を含め、今後も同様な摩耗を確認した場合は、週報時にとりまとめてお知らせします。</p>

段数	接触部位		状況
		動翼	静翼	
発電機側	9	シュラウド部	左記対応部位	摩耗
	10	シュラウド部	〃	摩耗
	11	シュラウド部	〃	摩耗

注) 動翼シュラウド部と静翼ラジアルスピルストリップ部との接触痕はタービン側第9、12、14、16段及び発電機側第9、11～16段にある。

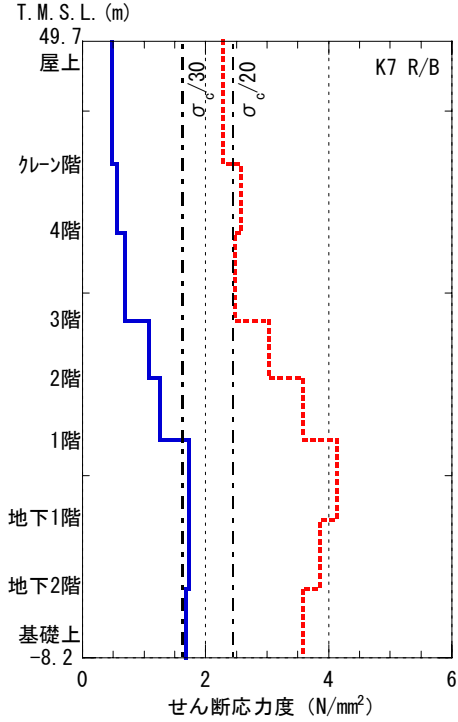
図-1 原子炉建屋のせん断応力度 (東西方向)

- ・ 地震応答解析の対象となるのは、原子炉建屋、タービン建屋、排気筒及び非常用取水路である。
- ・ 原子炉建屋及びタービン建屋の基礎版上における観測記録を用いた地震応答解析によることを基本とし、建物・構築物や地盤の応答性状を適切に評価できるモデルを設定した。
- ・ 対象部位について、地震時に観測した水平及び鉛直方向地震記録に基づいて応力やひずみを算出し、評価基準値に対する評価を実施した。
- ・ 原子炉建屋各階の耐震壁及びタービン建屋の機能維持部位のせん断応力度は、設計配筋量のみで負担できる短期せん断応力度以下であり、余裕のある結果となっている。また、各階のせん断ひずみは、壁のひび割れが発生するひずみの目安値 (0.25×10^{-3}) を下回っている。これらのことから、おおむね弾性範囲にあることが確認された（図－1～図－4）。
- ・ 排気筒の各部材、排気筒基礎、SGTS用排気筒及び支持部に発生する応力度は、評価基準値以下であり、余裕のある結果となっている。これより、排気筒はおおむね弾性範囲にあることが確認された（表－5）。
- ・ 非常用取水路に発生する層間変形角及びせん断力は評価基準値以下であり、取水機能が確保されていることが確認された（表－6）。
