第64回「柏崎刈羽原子力発電所の透明性を確保する地域の会」

第 6 4 回「地域の会」定例会資料

柏崎刈羽原子力発電所6・7号機における 低圧タービン動翼の損傷事象に関する 点検結果ならびに原因と対策について

低圧タービン動翼の
損傷事象に関する点検結果
(平成20年7月31日お知らせ済み)

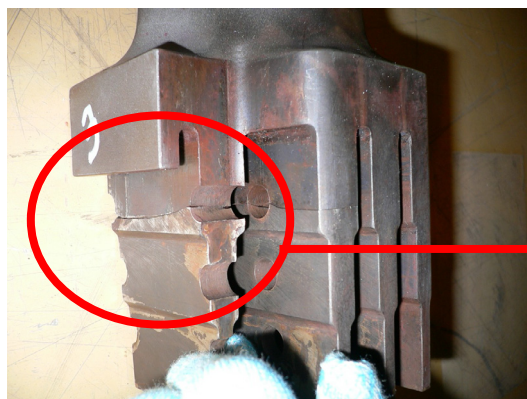
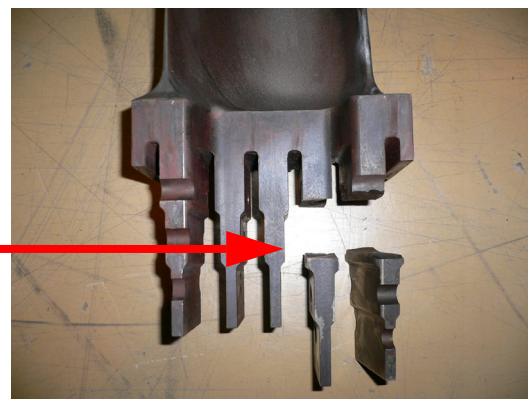
低圧タービン(C) 第14段翼折損状況(119枚目)

- 7号機第14段～第16段フォーク型翼についてフォークピンの超音波探傷検査(UT)を実施した結果、低圧タービン(C)第14段タービン側翼フォークピンに1箇所の指示が確認された。
- フォークピンに指示が確認された翼を抜き取って点検したところ、フォークの折損が確認された。
- なお、第10段～第13段の鞍型翼について翼付け根部の外観点検および超音波探傷検査(UT)を実施した結果、異常は確認されなかった。
- この結果を踏まえ、当該箇所の詳細な点検と同型翼(フォーク型翼)の7号機および6号機※の類似箇所(第14段～16段翼)の点検(翼の抜き取りおよび磁粉探傷検査(MT))を実施した。
- 折損箇所および非破壊検査指示箇所については破面の調査も併せて実施した。

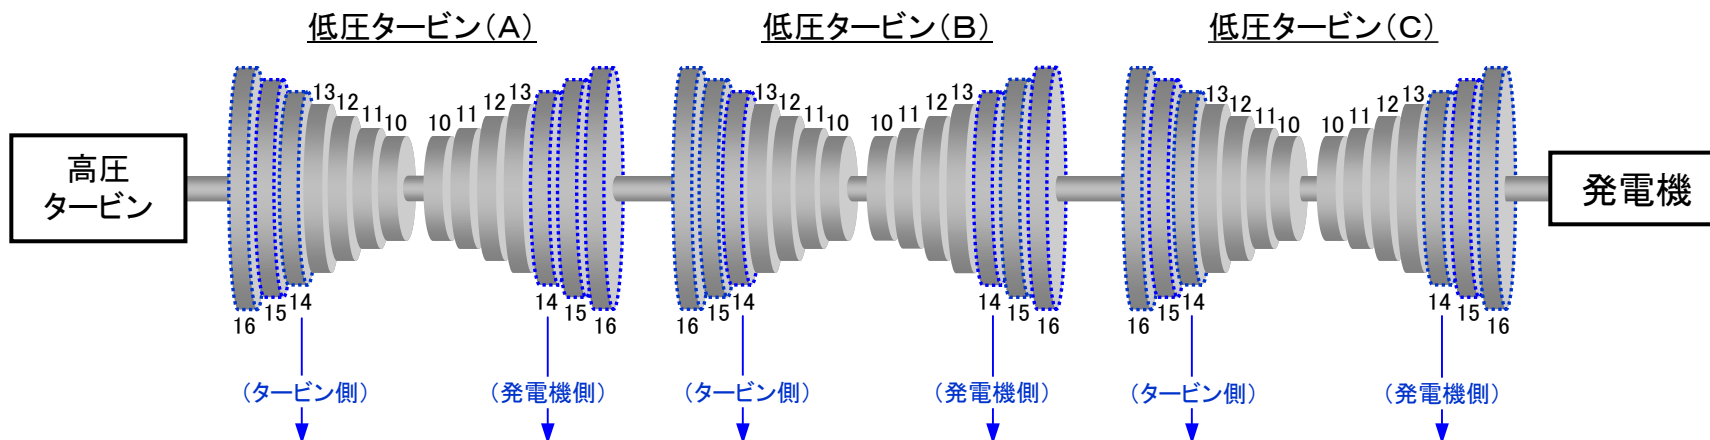
折 損	0枚 / 152	0枚 / 152
指示模様	12枚 / 152	0枚 / 152

0枚 / 152	0枚 / 152
63枚 / 152	28枚 / 152

0枚 / 152	0枚 / 152
1枚 / 152	33枚 / 152

0枚 / 912枚 (総数)
137枚 / 912枚 (総数)

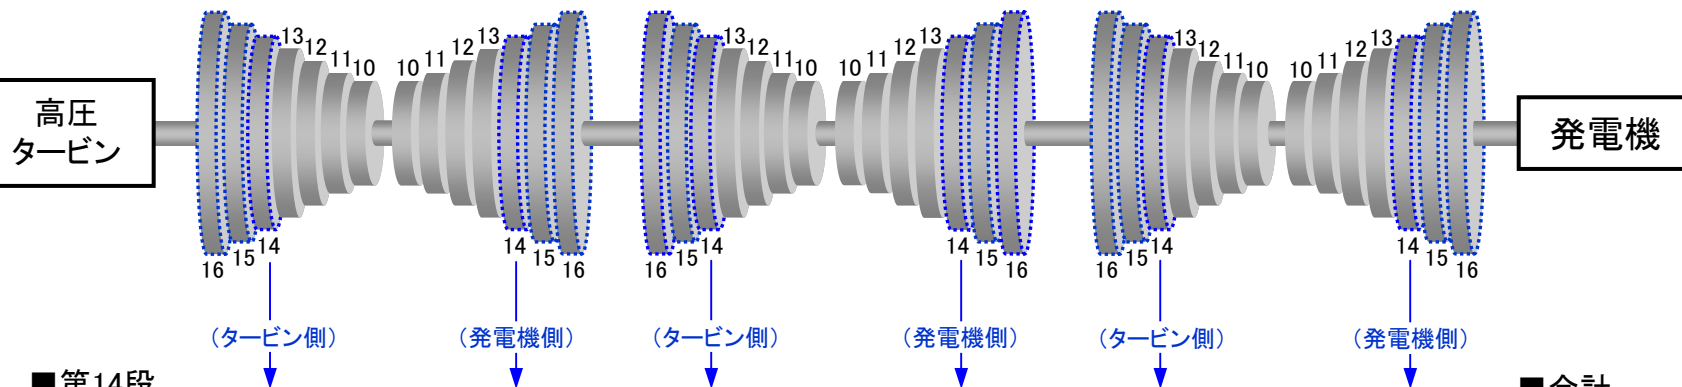
折損	0枚 / 152	0枚 / 152
指示模様	1枚 / 152	0枚 / 152

1枚 / 152	0枚 / 152
50枚 / 152	22枚 / 152

1枚 / 152	0枚 / 152
17枚 / 152	0枚 / 152

2枚 / 912枚(総数)
90枚 / 912枚(総数)

※第15段は指示が微小であり、かつ、系統的な指示模様の発生が見られず第14段および第16段と様相が異なる。製造過程や翼の取り外し作業等に伴って生じたものと考えられる。

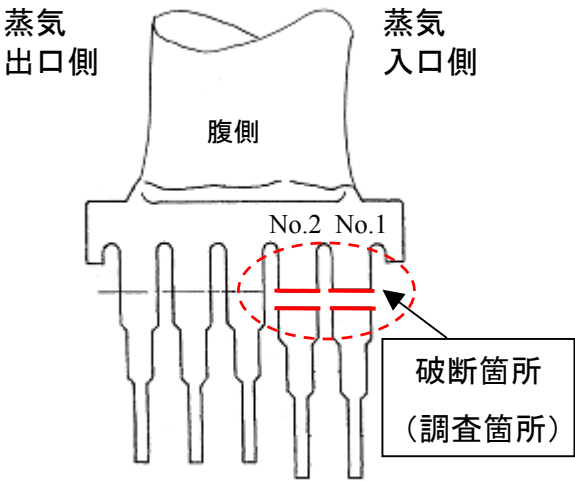
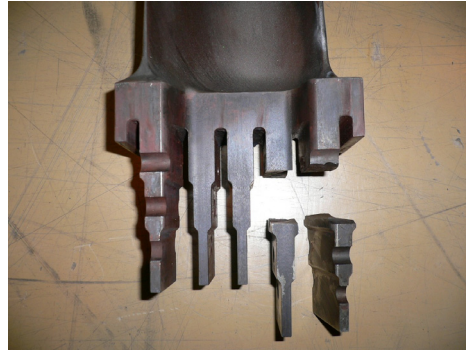
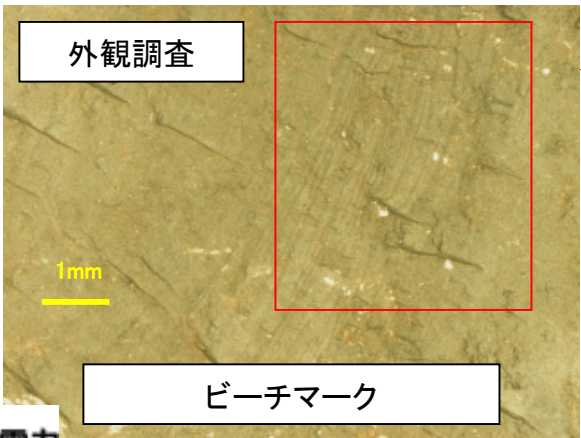
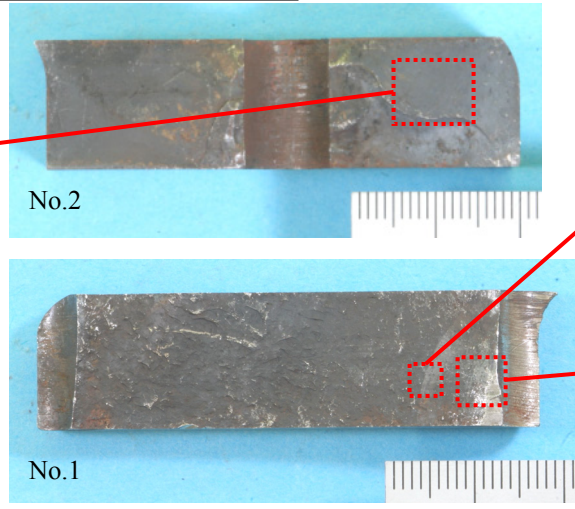
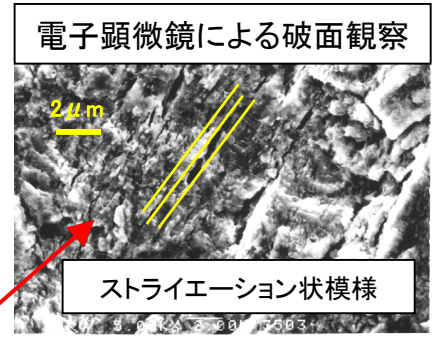
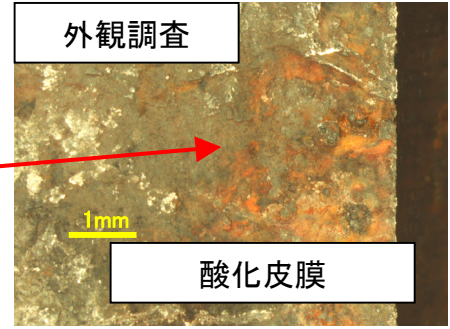
7号機低圧タービン(C) 第14段 タービン側 119枚目

- 低圧タービン第14段の折損した動翼フォーク部について破面調査を行った結果、高サイクル疲労破面に見られるような縞状の模様（ビーチマークおよびストライエーション状模様）が確認された。また、破面には酸化皮膜が形成されていた。これらのことから、今回のプラント停止（新潟県中越沖地震発生）以前に高サイクル疲労により損傷に至ったものと考えられる。

金属調査実施項目	調査結果
・外観調査	・ビーチマークを確認 ・酸化皮膜を確認
・破面観察（走査型電子顕微鏡）	・ストライエーション状模様を確認

フォーク破断面

1. 第14段動翼は全数、同設計の新翼に交換する
2. 負荷遮断が起こらなければ傷は発生せず、ほとんど進展もしないと考えられることから、これまでの負荷遮断回数(約12回)およびフォーク部の損傷状況を考慮し、負荷遮断が4回に達した時点で点検を計画する。
3. 負荷遮断回数が4回に達しない場合にあっても、最も傷が多く確認された低圧車室(B)タービンの開放点検※に合わせて、動翼フォーク部の点検(サンプリング率を翼数の20%程度とする)を行い、本事象に対する原因・対策の妥当性を検証する。
4. あわせてフラッシュバック発生時のタービンの挙動をより正確に把握するため、プラントパラメータをモニタリングする。(発電機出力、タービン回転数、給水加熱器圧力、復水器真空度、タービン軸振動など。)

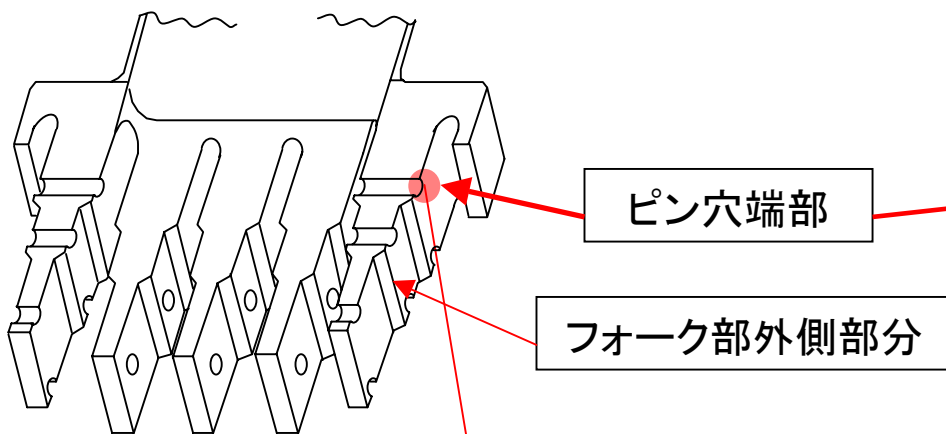
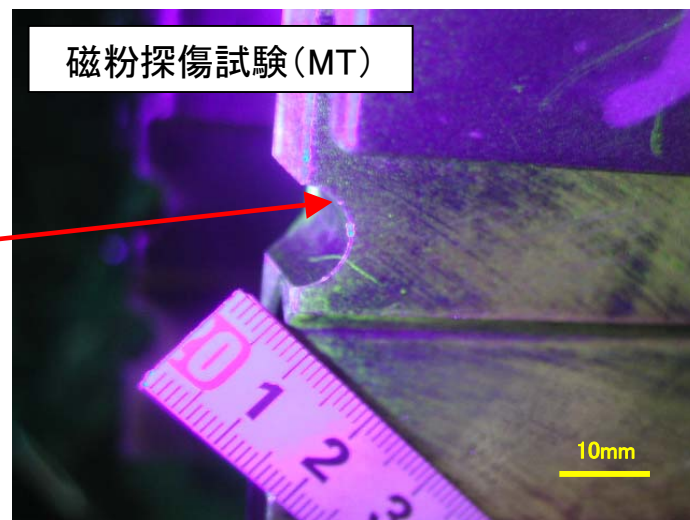
動翼フォーク部（第14段の例）

- ・フォーク部の磁粉探傷試験による指示模様は、大部分が5本(第14段)あるいは7本(第16段)あるフォーク部外側部分に発生。また、磁粉探傷試験による指示模様は、ピン穴端部から発生。

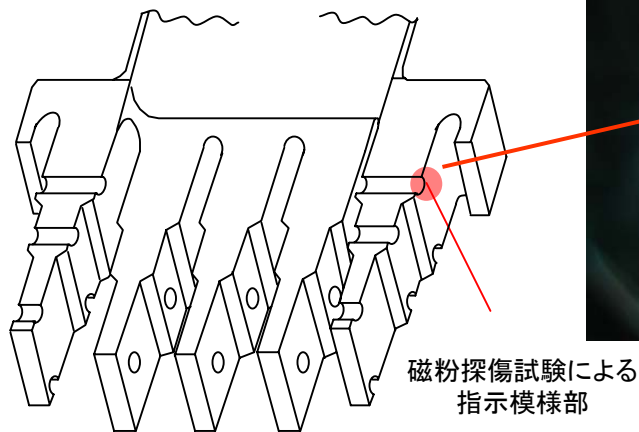
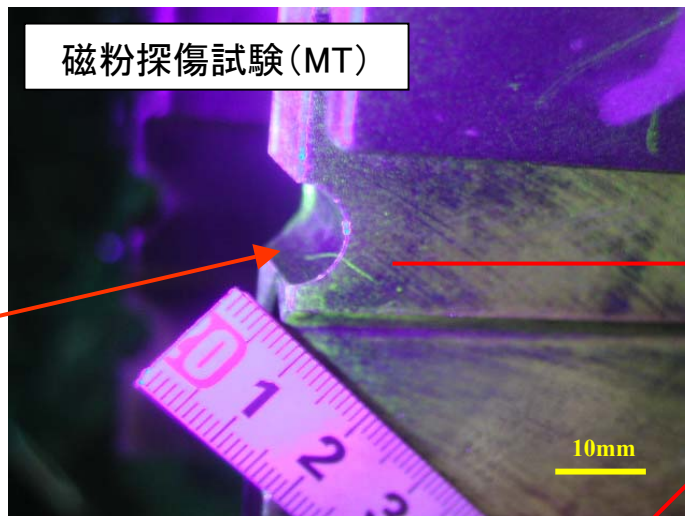
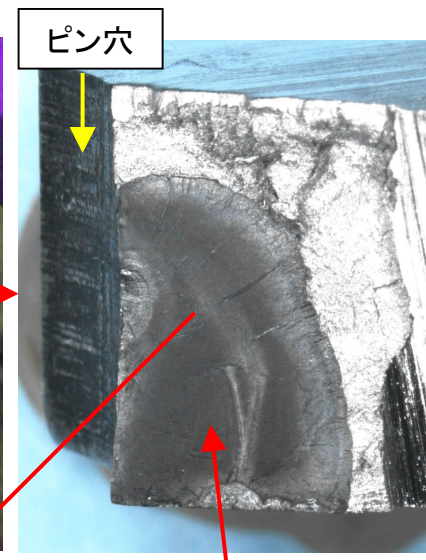
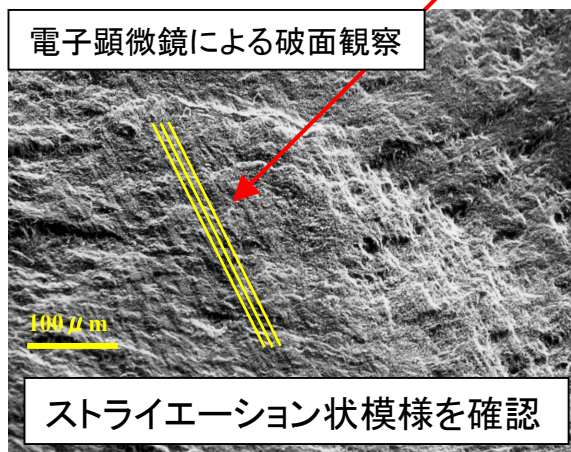
7号機低圧タービン(C) 第14段 タービン側 120枚目 (代表例)

- 低圧タービン第14段の磁粉探傷試験による指示模様部について破面調査を行った結果、高サイクル疲労破面に見られるようなビーチマークおよびストライエーション状模様が確認された。また、破面には酸化皮膜が形成されていた。これらのことから、今回のプラント停止（新潟県中越沖地震発生）以前に高サイクル疲労により損傷に至ったものと考えられる。

黒色部は亀裂破面 (酸化皮膜が形成)

- 流れ解析の結果等から負荷遮断時の抽気系（第5・6給水加熱器）からの逆流（フラッシュバック：資料1）により第14段動翼先端部が不安定な蒸気の逆流域となり、第14段動翼に振動させる力を発生させたものと推定した。
また、損傷破面観察の結果から、フラッシュバックによる発生応力は疲労限を上回り、これによりき裂が発生・進展したものと推定した。

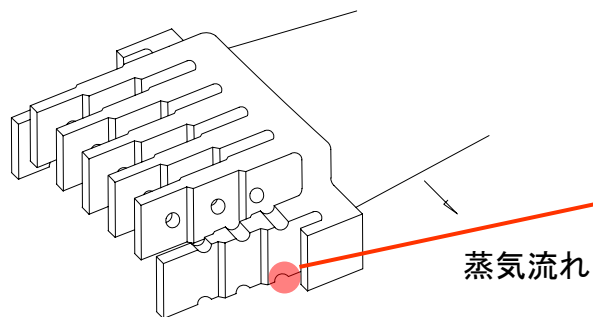
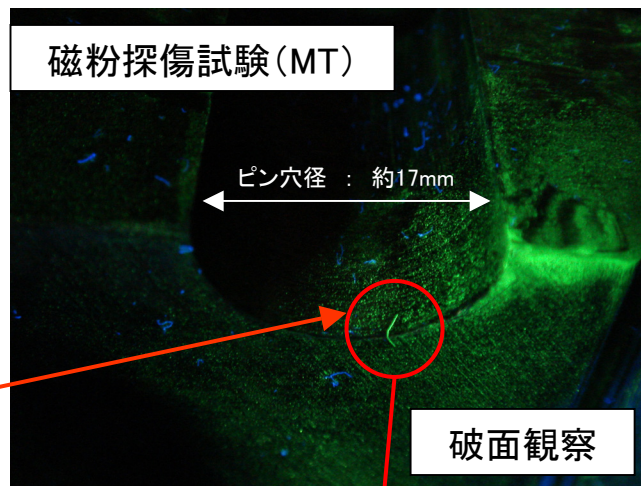
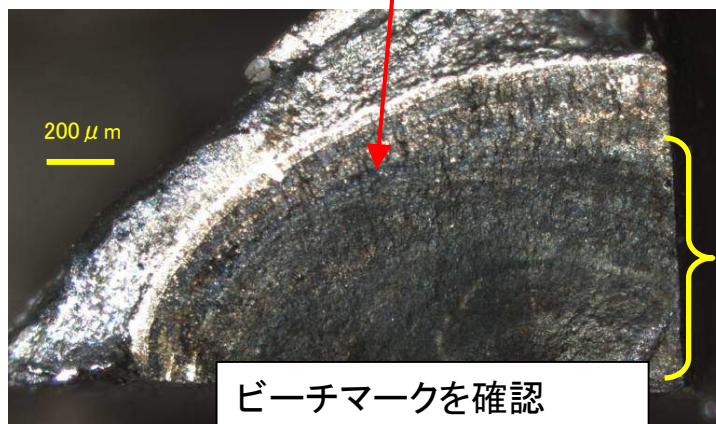
7号機低圧タービン(B) 第16段タービン側 102枚目
(代表例)

- 低圧タービン第16段の磁粉探傷試験による指示模様部について破面調査を行った結果、高サイクル疲労破面に見られるようなビーチマークが確認された。また、破面には酸化皮膜が形成されていた。これらのことから今回のプラント停止（新潟県中越沖地震発生）以前に高サイクル疲労により発生したものと考えられる。

流れ解析の結果等から、低負荷時（蒸気流量が少ない段階でタービンを定格回転数で運転している状態：FSNL）に第16段動翼付近に蒸気の逆流域が発生し、これが、第16段動翼に振動させる力（ランダム振動）を発生させたものと推定。また、損傷の破面観察の結果等から通常の起動時における復水器真空度ではき裂の発生進展には至らないと想定されるため、き裂は試運転時に発生および進展していたものと推定。

1. 第16段動翼は傷がごく小さいことから全ての傷を除去するとともに、ピン穴への応力集中を低減するため、全ての翼の蒸気入口および出口側の外側(上部)ピン穴端部の面取り加工(資料2)を実施する。
2. FSNL運転時に発生する振動応力を低減するために、起動時の復水器真空度を高く設定するとともに、FSNL運転時間を可能な限り短縮する。
3. あわせてプラントパラメータ(タービン回転数、復水器真空度等)をモニタリングする。
4. 上記の対策により傷は発生せず、ほとんど進展もしないと考えられることから、これまでのFSNL時間(約240時間)およびフォーク部の損傷状況を考慮し、FSNL時間が80時間に達する前に点検を実施する。
5. FSNL時間が80時間に達しない場合にあっても、傷が多く確認された7号機低圧車室(B)タービンの開放点検に合わせて、動翼フォーク部の点検(サンプリング率を翼数の20%程度とする)を行い、本事象に対する原因・対策の妥当性を検証する。

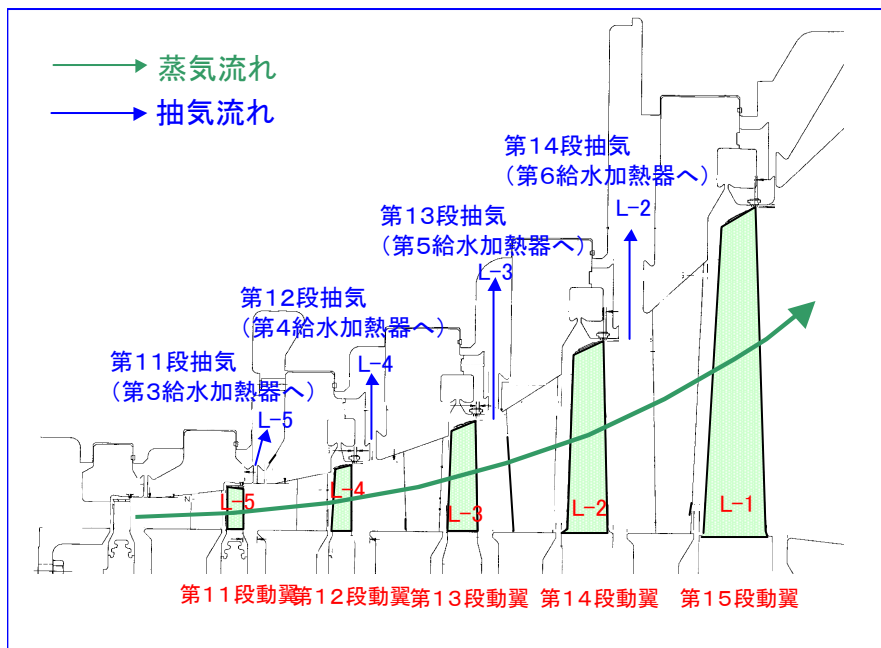
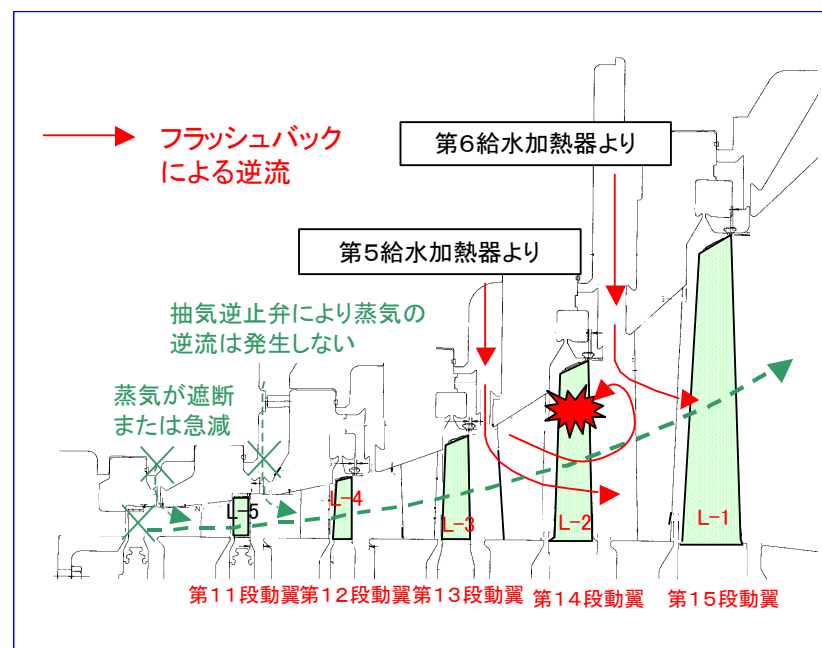
通常運転時の蒸気の流れ

フラッシュバック時の蒸気の流れ

- ①蒸気量が急減または蒸気が遮断
- ②タービン内の圧力が低下
- ③給水加熱器の圧力が低下し、加熱器内で減圧沸騰が発生し、蒸気が高速で逆流する

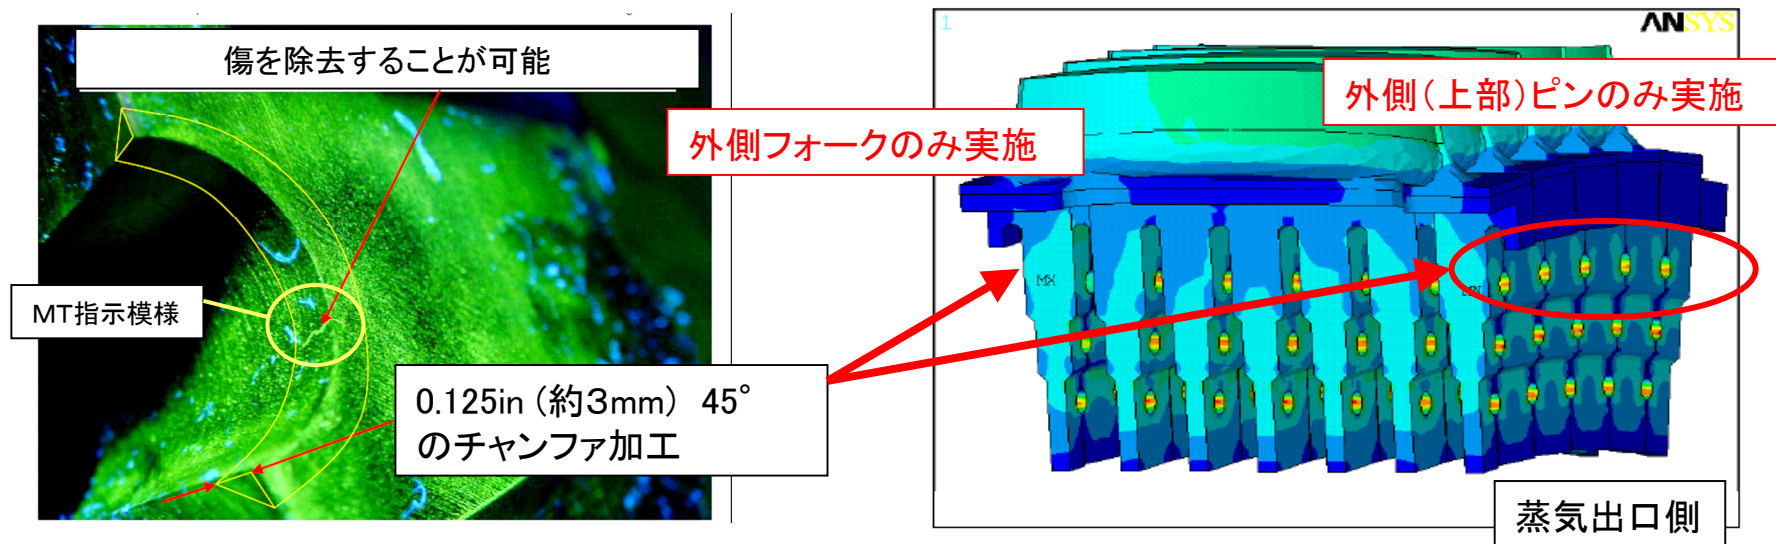
面取り加工イメージ

■第16段動翼は傷がごく小さいことから面取り加工により全ての傷を除去する。

■面取り加工は全ての翼の蒸気入口および出口側の外側(上部)ピン穴端部に対して行い、これにより傷の除去に加えてピン穴への応力集中低減を図ることができる。
