## 第220回「地域の会」定例会資料〔前回定例会以降の動き〕

# 柏崎刈羽原子力発電所3号機 計装用圧縮空気系除湿装置 (IAドライヤ) からの火災について

柏崎刈羽原子力発電所のIDカード不正使用および  
核物質防護設備の機能の一部喪失に関わる改善措置報告について

# IDカード不正使用および 核物質防護設備の機能の一部喪失に関わる 改善措置報告書概要

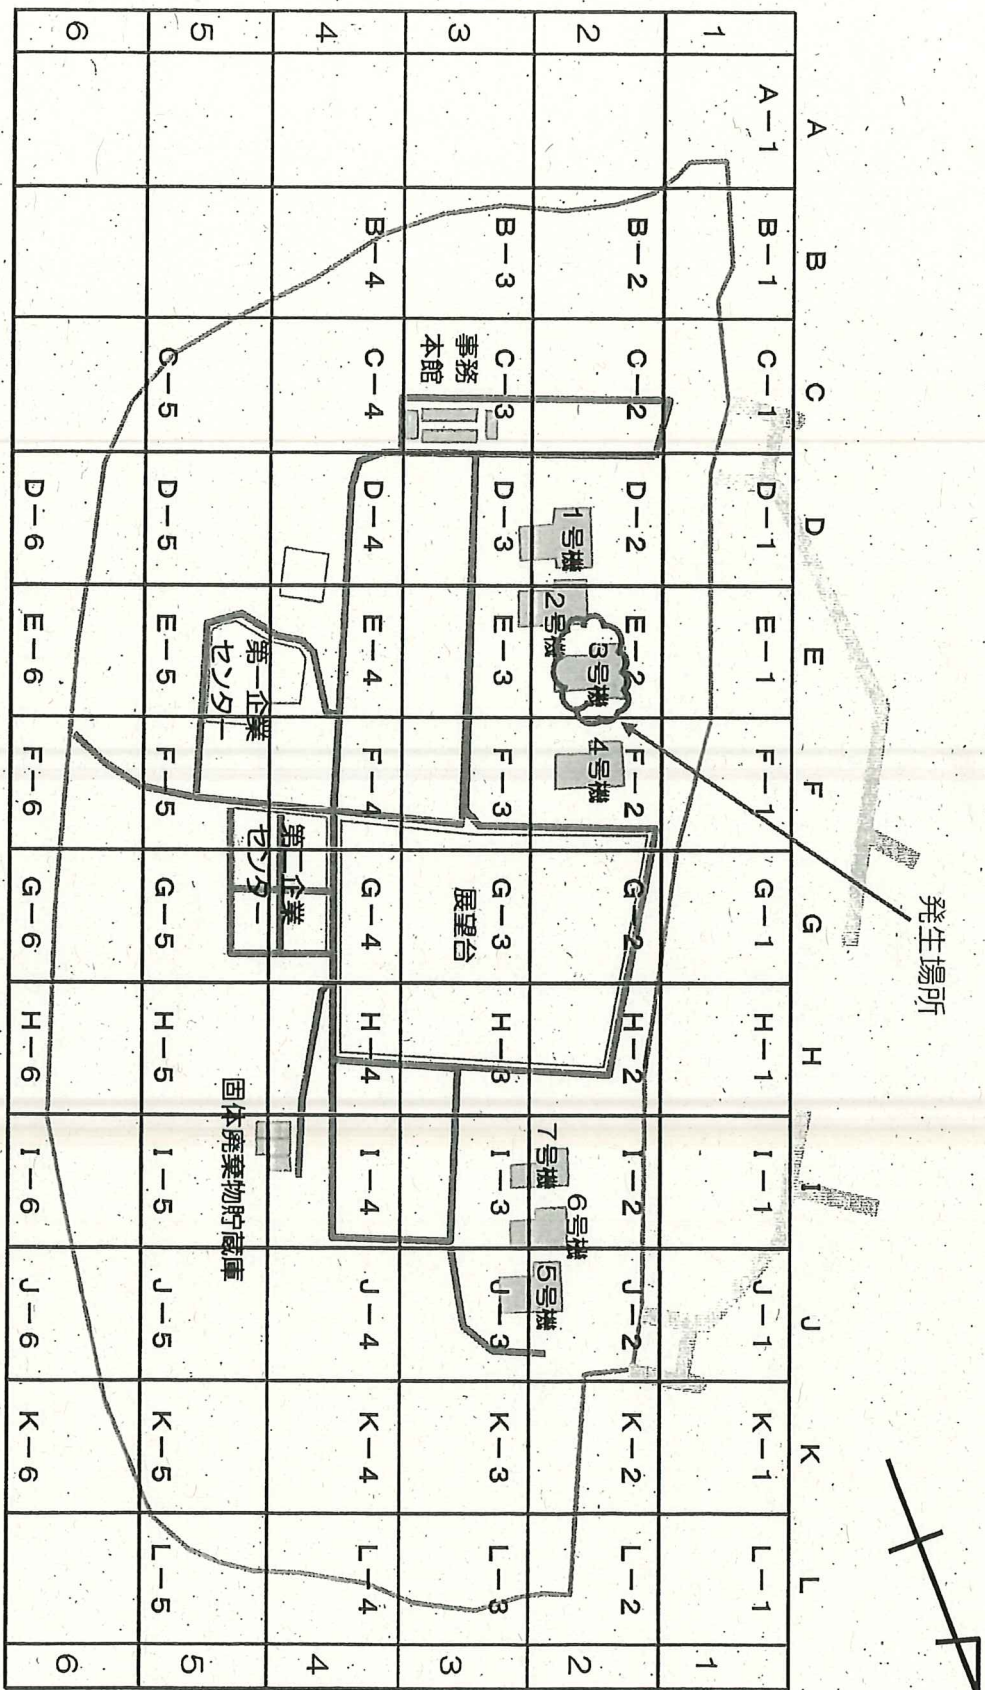
# 火災発生場所伝達図

発生場所	3号機 タービン建屋 地下3階	
	管理区域	・ <u>非管理区域</u>
発生時刻 (当社確認時刻)	11時 01分 頃	
火報発報有無	<u>無し</u> ・ 有り ( 時 分)	
状況	発火	・ <u>発煙</u>
初期消火状況	<u>確認中</u>	初期消火中
119番通報時刻	11時 03分 頃	
公設消防車	未入構	・ <u>入構</u> (11時 24分)
現時点における外部への放射能の影響	確認中	<u>無し</u> ・ 有り

11:08に発煙は停止しており、発火がないことから初期消火は実施していません。パトカーが2台、消防車が5台、救急車が1台入構しております。詳細を確認次第、続報にてお知らせいたします。

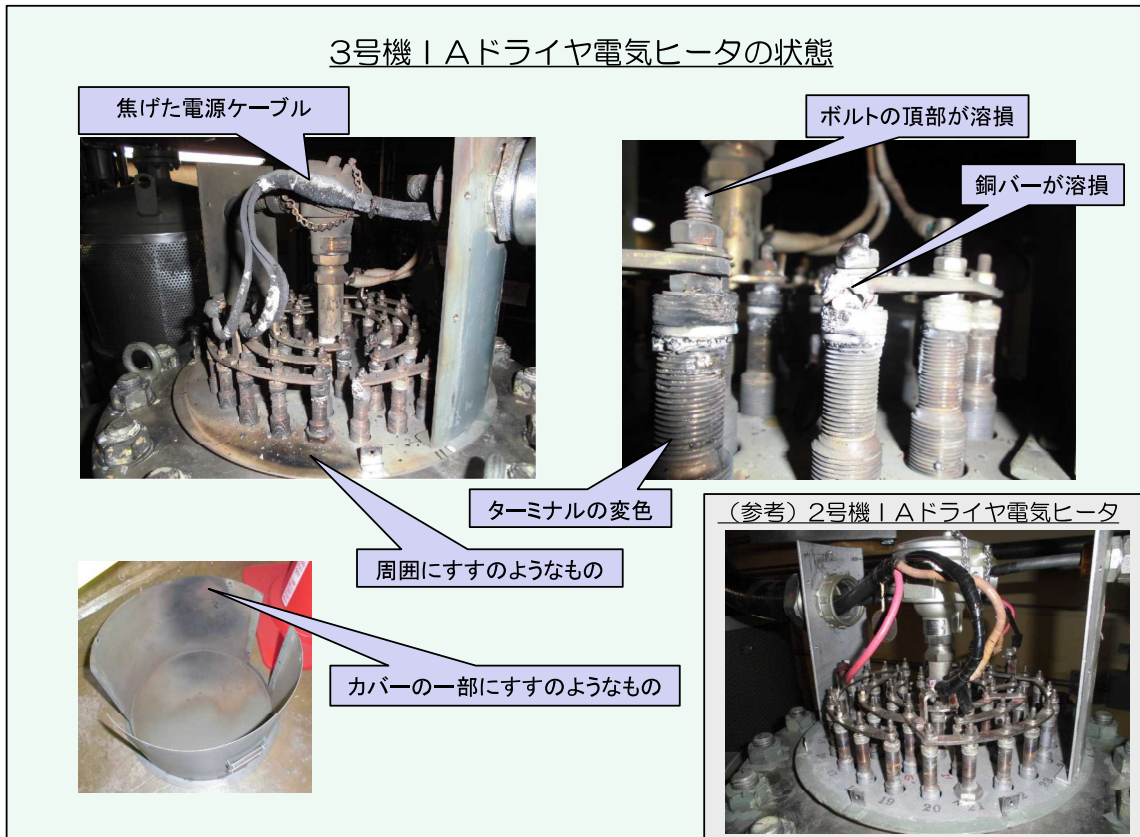
# 損傷部の状態

設備影響：A系のIAドライヤ電気ヒータへの電源ケーブル入線部の端子（ターミナル）および電源ケーブルの損傷。

推定原因：ターミナルおよび電源ケーブルの損傷が確認されたことから、電気ヒータ、ターミナルまたは電源ケーブルが何らかの原因で過熱したと推定。

損傷部  
計装用圧縮空気系除湿装置（IAドライヤ）電気ヒータ  
(ターミナルカバーを外して上面から見た写真)

今後の対応：今後、確認できていない電気ヒータ内部の状況確認を行うとともに、構外へ持ち出し、火災に至った詳細な原因について調査。

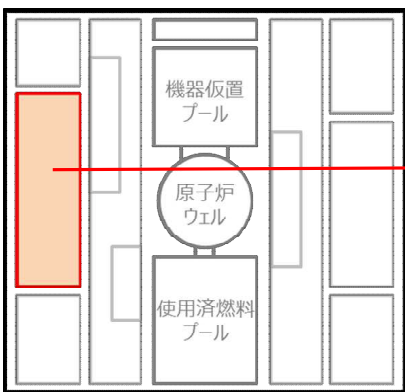
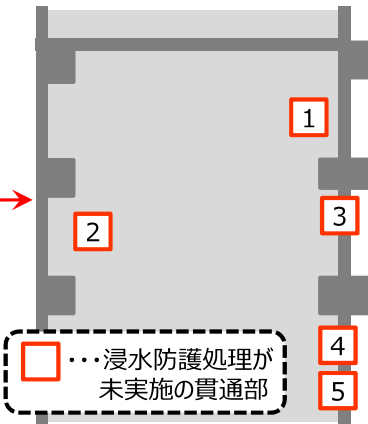
7号機 原子炉建屋 中3階 (平面図)

- 直接目視困難な貫通部調査の中で、6月10日公表以降、浸水防護処理が実施されていない貫通部を追加で5箇所確認
- これらの貫通部は、設計管理組織と工事管理組織で図面の相互確認等を行わず、漏れが発生したもの（これまでの未完了案件でも同様の事例有り） ※詳細は10～12スライド参照
- 当該箇所については、今後浸水防護処理を実施

工事内容	発生場所	共通するプロセス上の問題点
浸水防護処理 (7スライドの類型③)	7号機原子炉建屋 中3階 壁・床貫通部 (計5箇所)	当社組織間（設計管理組織-工事管理組織）で、 浸水防護区画図のすり合わせや相互確認をしっかりと行うべきであった

いずれも床下に入り、直接目視が困難な箇所

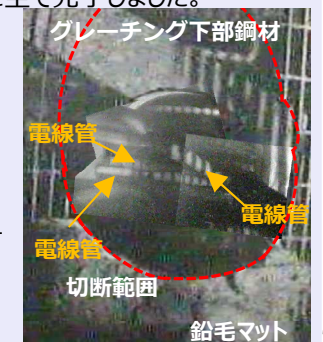
干渉物（電線管）切断直前の状況
