第222回「地域の会」定例会資料〔前回定例会以降の動き〕

東京電力ホールディングス株式会社
柏崎刈羽原子力発電所

柏崎刈羽原子力発電所 6号機大物搬入建屋の 杭の損傷について

建設中の補助ボイラー設備における
水の漏えいおよび給水タンクの損傷について

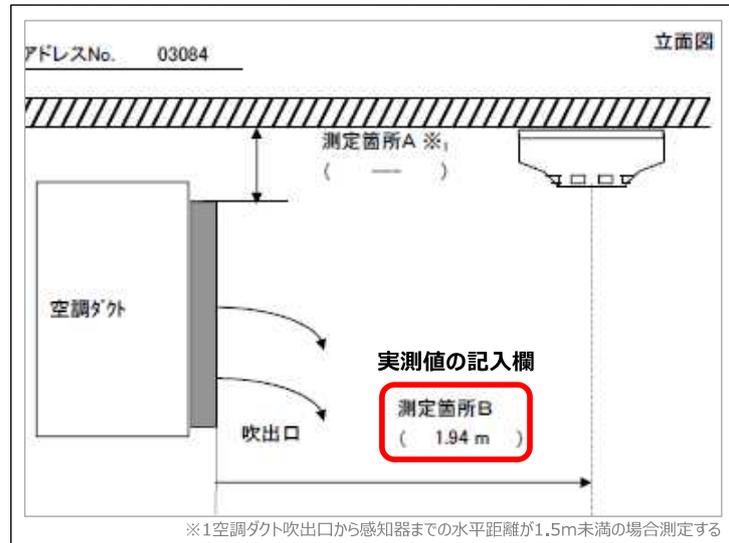
- ・具体的な測定箇所を明記
- ・実測値の記入欄を追加

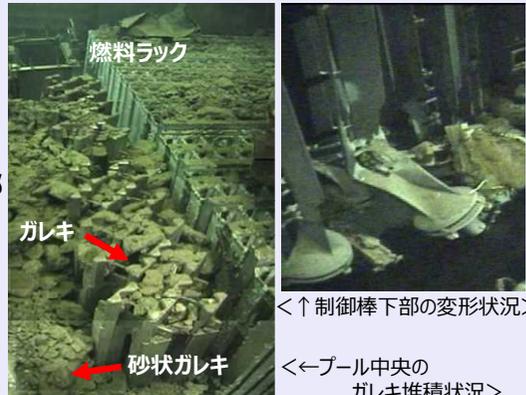
3号機使用済燃料プール内に保管中の制御棒など高線量機器の取り出しに向け、水中カメラによる調査を実施しました。
砂状のガレキの堆積や一部圧力容器に変形などを確認しましたが、取り出しや輸送に大きな影響を及ぼす状況は確認されませんでした。
引き続き、取り出し方法の検討などを進めてまいります。

＜↑制御棒下部の変形状況＞
＜←プール中央のガレキ堆積状況＞

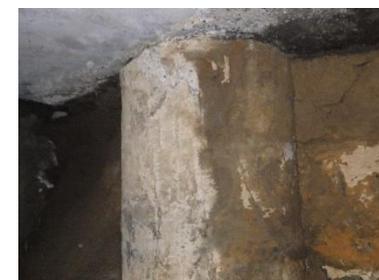
No.8 杭 調査前

状 況 : 新規制基準対応の6号機大物搬入建屋耐震強化工事において、建屋下の掘削作業を行っていたところ、大物搬入建屋南東側の既存鉄筋コンクリート杭 (以下、杭) No.8で損傷 (ひび割れ、剥落、浮き) を確認した。

- ◆ No.8杭は、杭頭部にコンクリートのひび割れ、ハンマリングによる異音（浮き）が確認されたため、当該部分のコンクリートのはつり取り作業を実施した。
確認された事象は以下の通り

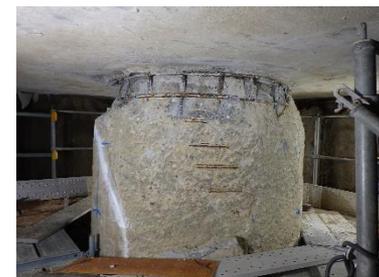
No.8 杭 コンクリートはつり後

- ・ コンクリートの浮きが主筋の内側に到達
- ・ 主筋18本中 7本破断、11本が変形

- ・原因調査結果に応じて、杭の損傷状況を把握し、「復旧技術指針※」等を参考に杭の損傷度に応じた補修を行う。

- ・No.8杭が損傷した原因は現在調査中。
- ・なお、No.8杭は仮補修により安全性を確保済み。

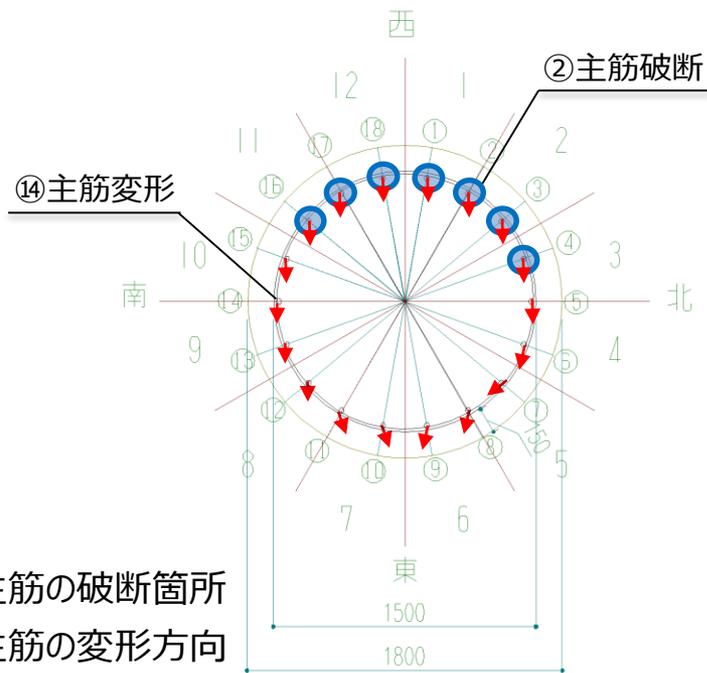
No.8 杭 概要図

● : 主筋の破断箇所

↓ : 主筋の変形方向

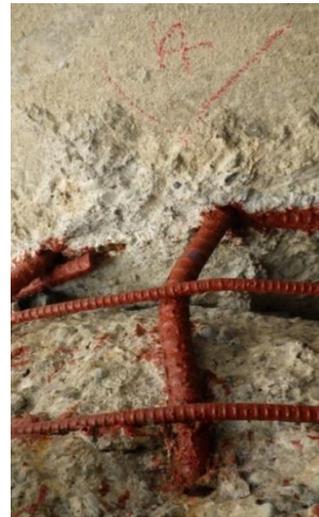
⑭番：主筋変形部

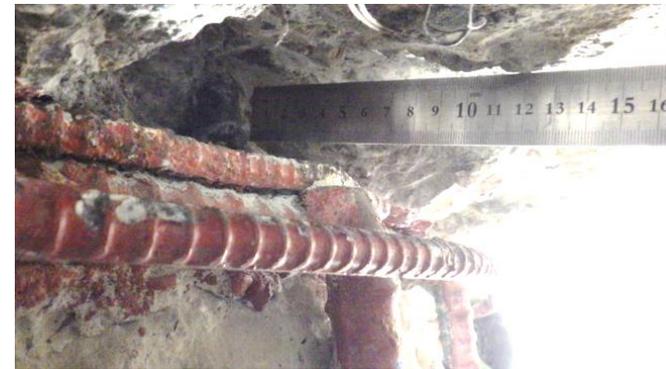
②番：主筋破断部

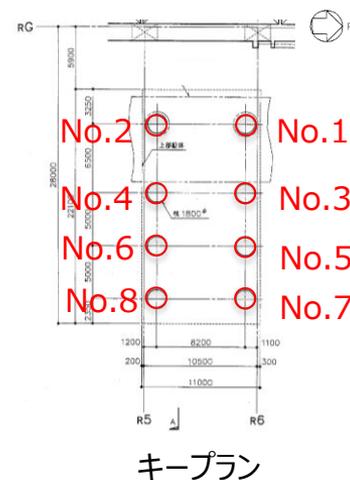
表：杭の健全性調査結果

- ◆ No.8杭の損傷を受け、全杭のひび割れ、剥落、ハンマリングによる異音（浮き）の有無を調査し健全性を確認した。
- ・ No.1～7杭頭の一部に異音を確認。No.1～5,7杭の浮きは、かぶり部（主筋より外側）の範囲で、それ以深に異音は確認されていない。
- ・ No.6杭は、杭頭部の異音箇所が一部主筋内側に及ぶことから、その部位の鉄筋をはつり出し、鉄筋の変形や破断の有無を確認したが、損傷は見られなかった。
- ・ 杭頭部以外の非破壊試験の結果、全杭において「健全性が高い」との判定を確認した。

杭No	調査項目	鉄筋状態	コンクリート 浮き・剥落	コンクリート ひび割れ
No.1		損傷なし	表面浮きあり（かぶり内）	なし
No.2		損傷なし	表面浮きあり（かぶり内）	最大1.8mm 計1本
No.3		損傷なし	表面浮きあり（かぶり内）	最大0.7mm 計1本
No.4		損傷なし	表面浮きあり（かぶり内）	なし
No.5		損傷なし	表面浮きあり（かぶり内）	最大1.1mm 計1本
No.6		損傷なし	主筋内側まで浮きあり	最大4.0mm 計5本
No.7		損傷なし	表面浮きあり（かぶり内）	なし
No.8		変形11本、破断7本	剥落、主筋内側まで浮きあり	鉄筋が見えるひび割れ

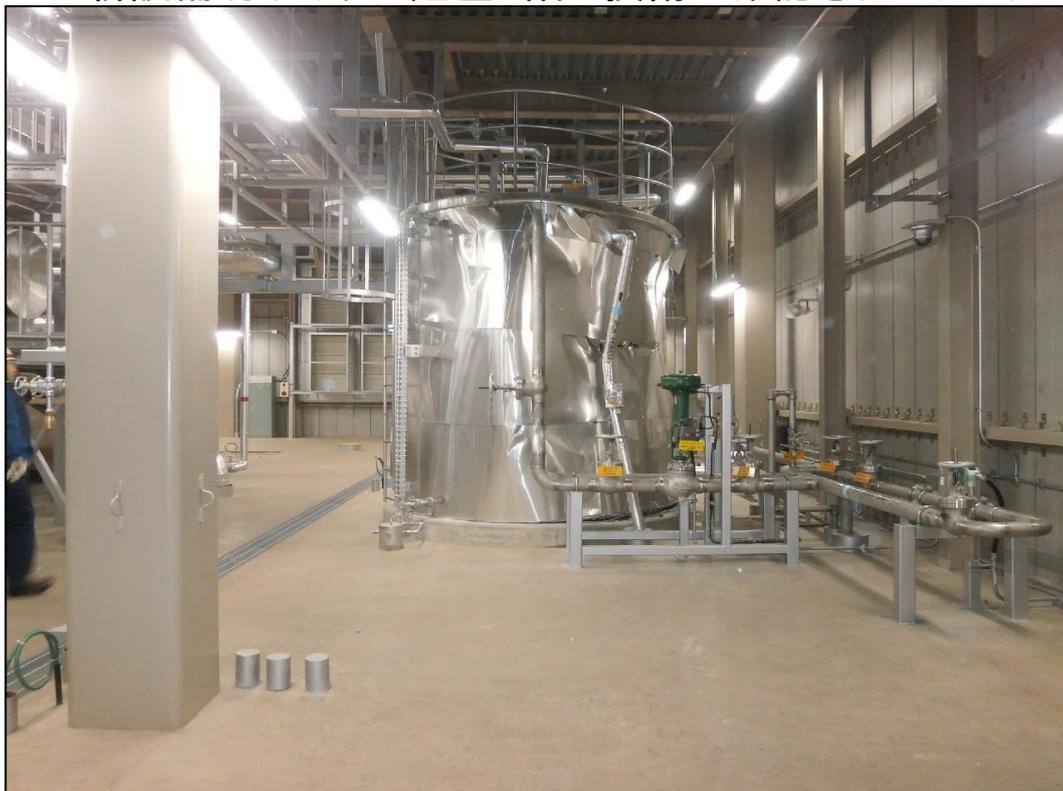
- 損傷した給水タンクの最高使用圧力は静水頭^{※1}です。
- 原因については、ベント管から出る湯気が、近傍に設置している火災報知器を作動させる事を回避するために、作業員が空気抜き配管（ベント管）にベントキャップを取り付けたことにより、最終的に給水タンク内に負圧が生じ変形に至ったものと推定しています。（詳細は、添付資料-3をご参照下さい。）

新設補助ボイラー建屋2階 損傷が確認されたタンク

- 再発防止対策として、ベント管から出る湯気により火災報知器が誤作動しないよう、ベント管の出口を屋外まで延長することとしました。
また、給水タンク内の水位上昇を早期に把握できるよう警報設定値の見直しを行うとともに、サンプルットについても早期に排水処理ができるよう、排水ポンプが起動する水位設定値の見直しを行いました。

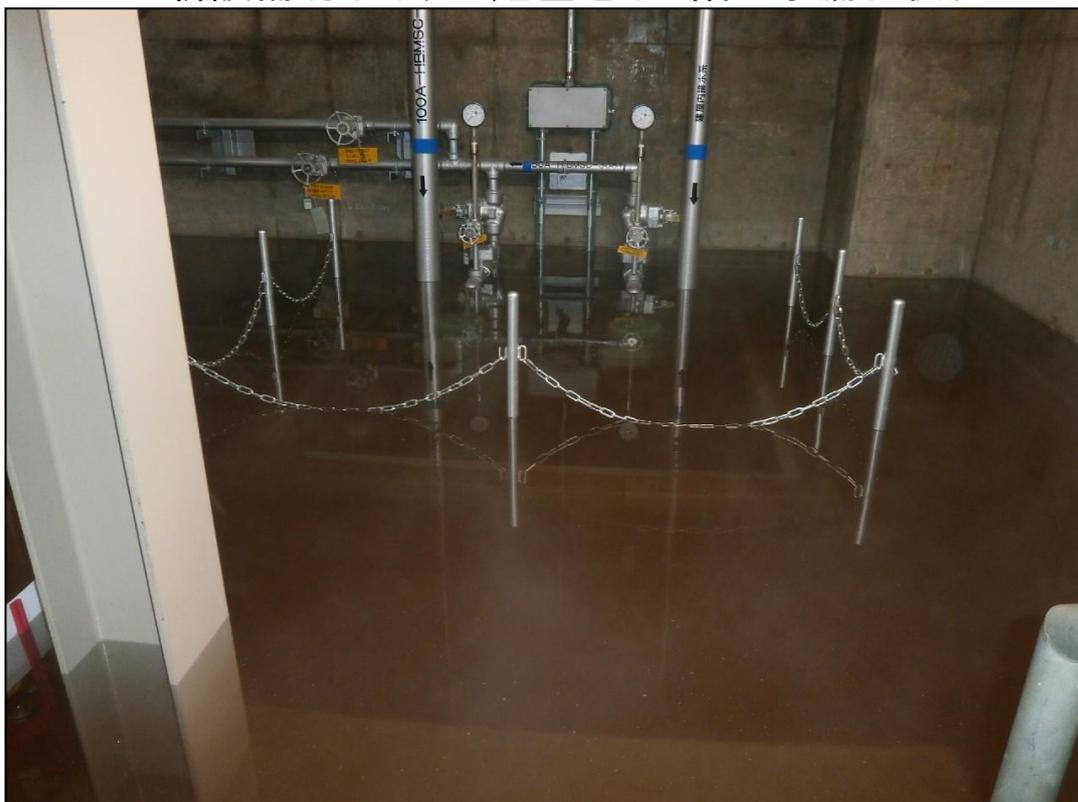
新設補助ボイラー建屋地下1階 水漏れ状況

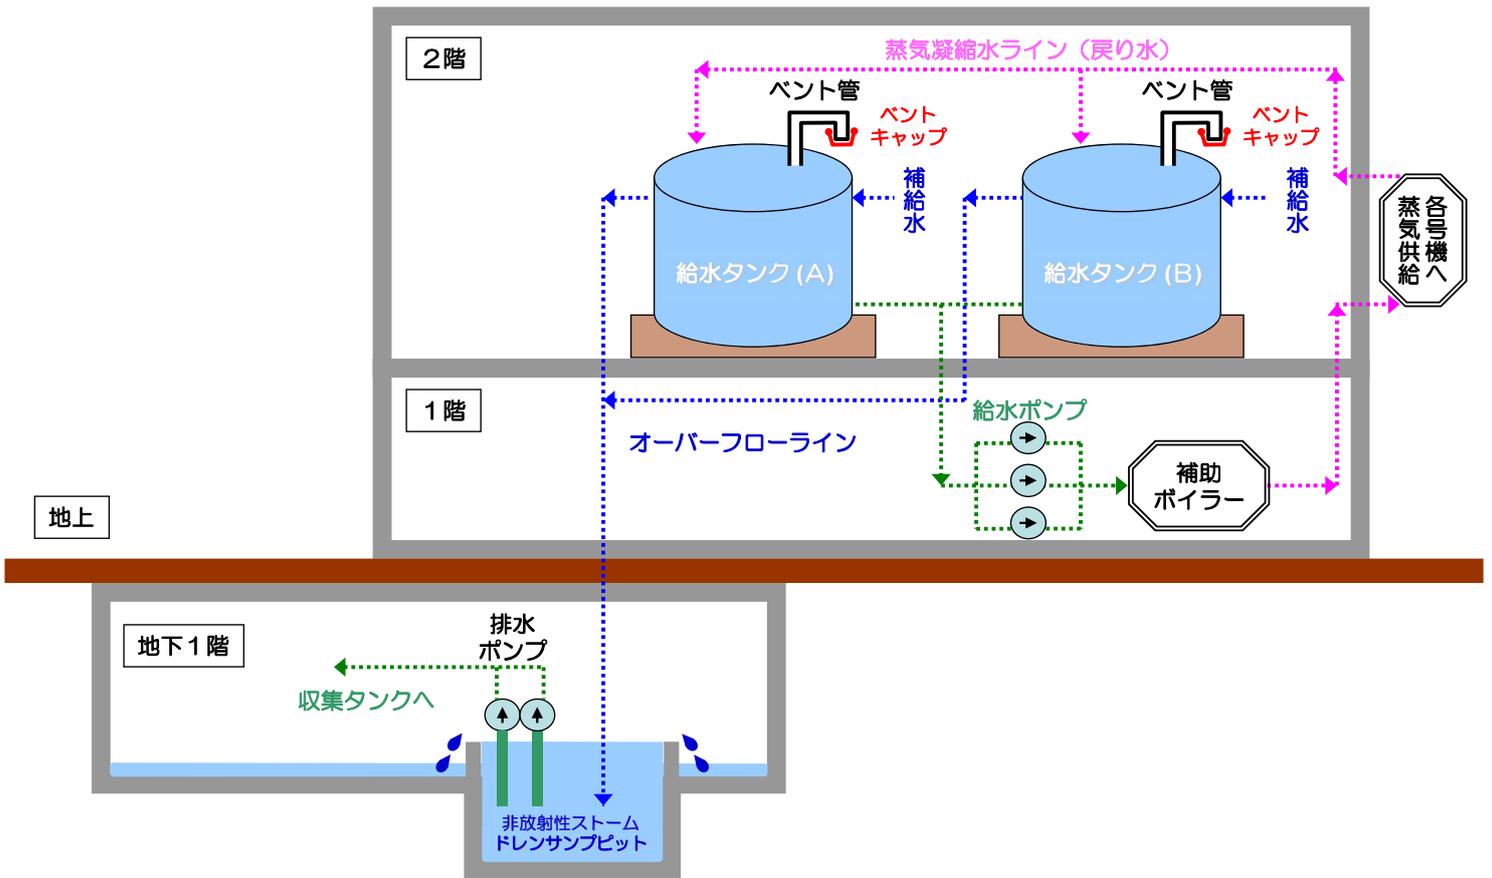
【新設補助ボイラー建屋】 給水タンクと非放射性スチームドレンサンプピットの位置関係

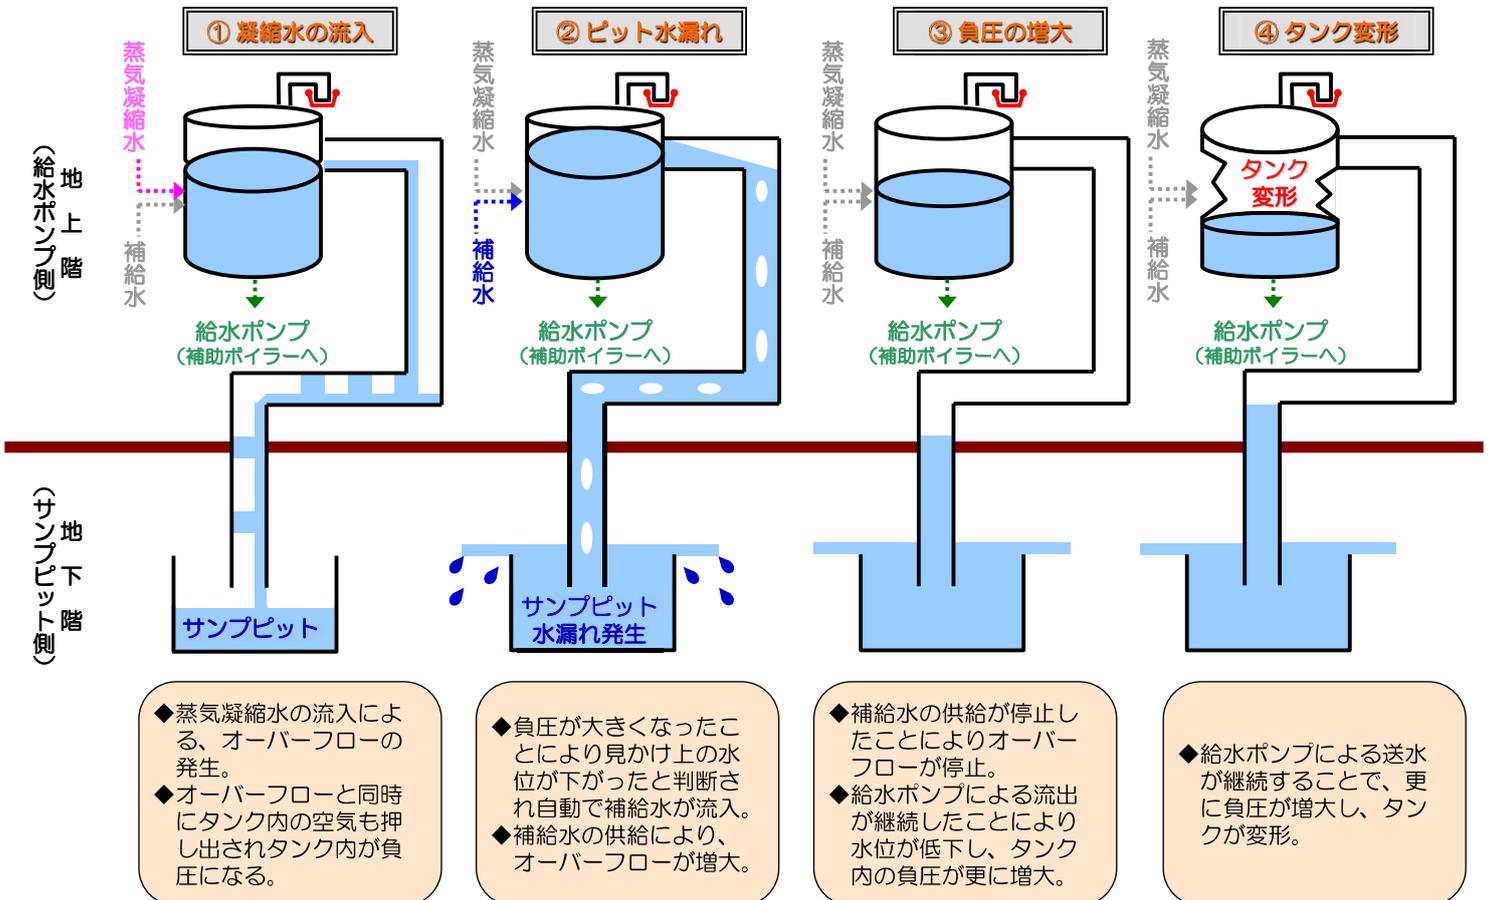
【給水タンク】 負圧発生とオーバーフローのメカニズム
