第223回「地域の会」定例会資料〔前回定例会以降の動き〕

柏崎刈羽原子力発電所における不適合処理・運転保守状況について

東京電力ホールディングス株式会社
柏崎刈羽原子力発電所

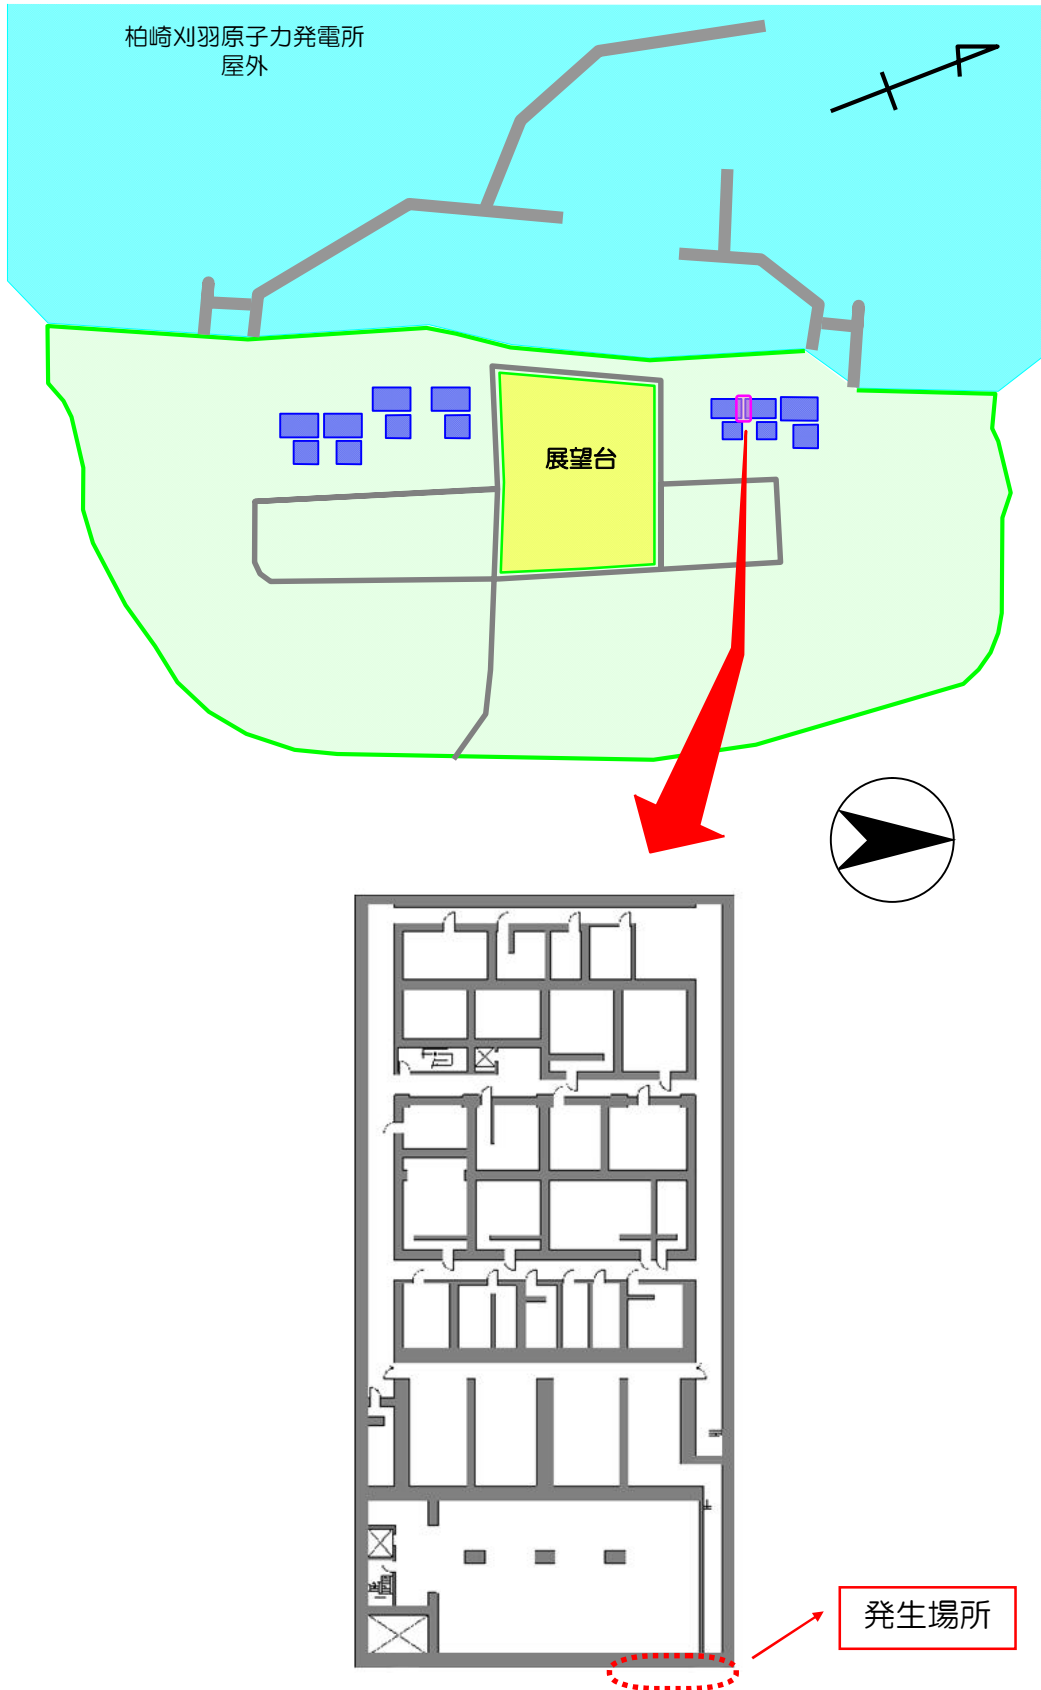
発生場所概略図

号機	6 / 7 号機	
件名	廃棄物処理建屋（管理区域）におけるけが人の発生について	
不適合の概要	<p>2021年12月21日午前10時22分頃、廃棄物処理建屋地下3階（管理区域）において、協力企業作業員1名が、鋼材運搬中に転倒し、運搬していた鋼材に右足をぶつけ負傷（出血）したため、業務車にて病院へ搬送しました。</p> <p>なお、本人は自力歩行が可能で、身体汚染はありません。</p>	
安全上の重要度／損傷の程度	<p><安全上の重要度></p> <p>安全上重要な機器等 / <u>その他</u></p>	<p><損傷の程度></p> <p><input type="checkbox"/> 法令報告要</p> <p><input checked="" type="checkbox"/> 法令報告不要</p> <p><input type="checkbox"/> 調査・検討中</p>
対応状況	<p>病院での診察の結果、右第4趾（右足薬指）末節骨骨折、右第4趾表皮剥離と診断され、患部の止血および固定の処置をしております。</p> <p>今回の事例を踏まえ、発電所関係者に周知し注意喚起を行うとともに、再発防止に努めてまいります。</p>

柏崎刈羽原子力発電所6／7号機 廃棄物処理建屋 地下3階

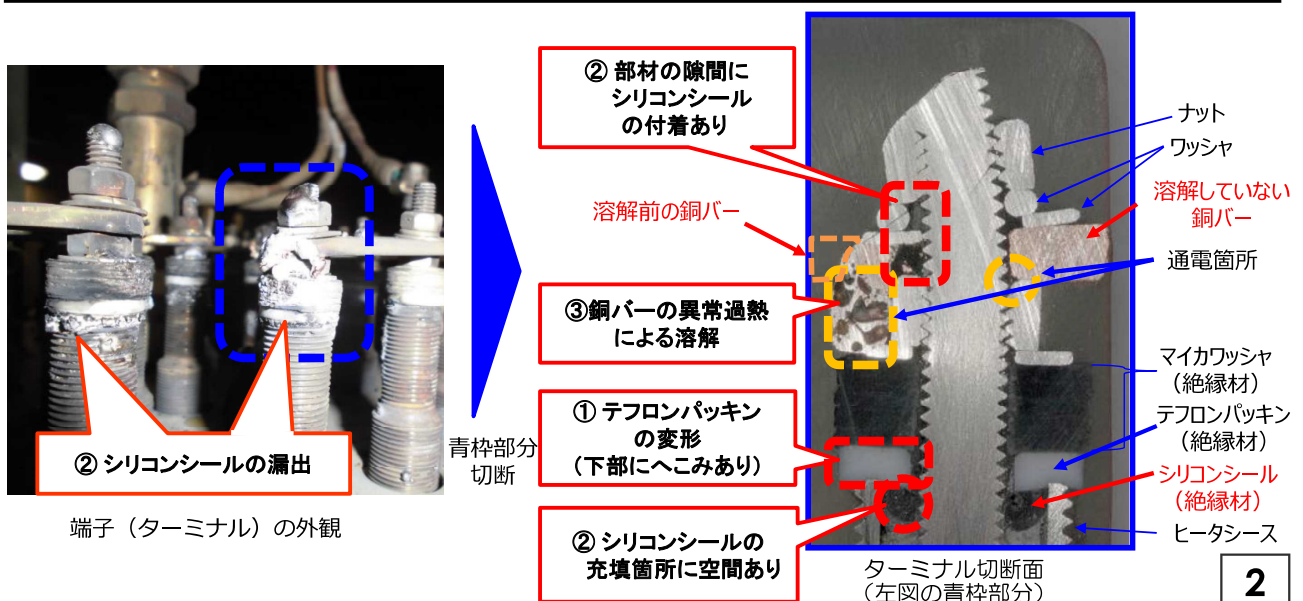
- 焼損の大きい端子（ターミナル）を縦方向に切断し、詳細な分解調査を実施。調査の結果、以下を確認
 - ① 絶縁性を保つためのテフロンパッキンの変形（下部にへこみあり）
 - ② シリコンシール（絶縁材）の充填箇所に空間あり。一方で、ターミナルの部材（銅バー、ワッシャやナット）の隙間にシリコンシールの付着や漏出あり
 - ③ 銅バー焼損部で、異常過熱を確認

- 当該IAドライヤのターミナル、ヒータ部、損傷した電源ケーブルについては、交換を実施（2022年1月完了予定）
- 従来、シリコンシールの漏出による異常過熱を想定した点検内容としていなかったことから、今後の点検については、シリコンシールの端子部への漏出有無を確認
- また、現在、発電所構内の同構造のヒータを抽出し、同様の観点で点検を実施中。点検の中で、シリコンシールの異常等が確認された場合、速やかに補修等を実施することで、同様事案発生リスクの低減を図る

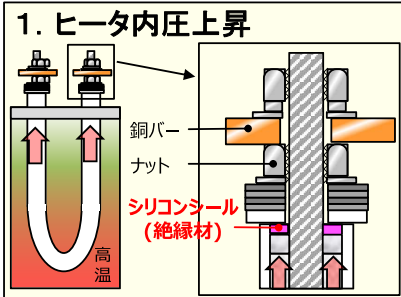
- テフロンパッキンが変形し、漏れ出したシリコンシール（絶縁材）が、銅バーとナットの隙間に入り込み、通電箇所の接触面積が小さくなった結果、当該箇所が異常過熱し、銅バーが溶解。溶け落ちた銅バーによりショートが発生
- ターミナルカバー内には、銅の溶解により発生した導電性のガスが充満しており、そこでアーク（火花）が発生したことで、ターミナルおよびケーブルを焼損したものと推定

1. ヒータ内圧上昇
ヒータ内の温度が上昇。シリコンシールなどの体積膨張により、上方に押し出される。

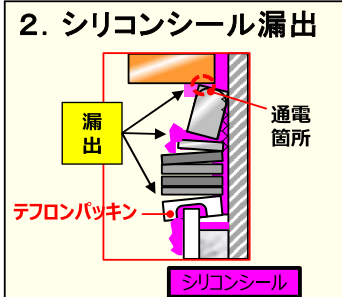
2. シリコンシール漏出
長期使用でテフロンパッキンが変形、隙間にシリコンシールが漏出。

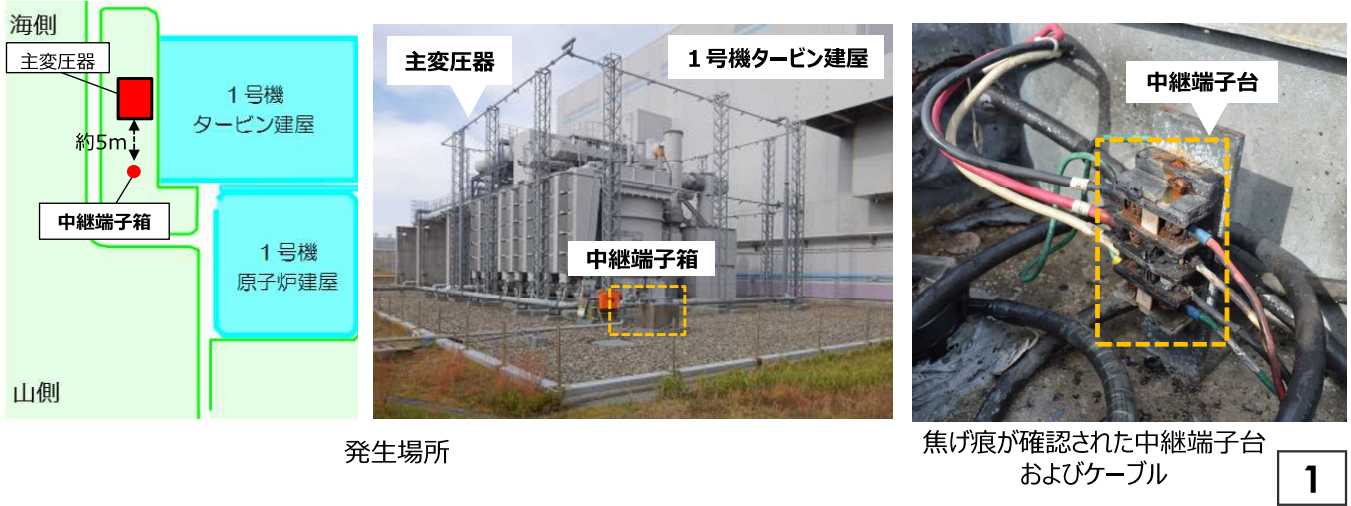
発生場所

- 2021年10月24日午後3時31分、1号機主変圧器エリア（屋外）において、排水ポンプの異常を知らせる警報が発生し、ポンプが自動停止。現場にて、電源盤を確認し電源に異常が無いこと、当該排水ポンプ周辺を確認し発煙や異臭などが無いことを確認
- 10月25日、詳細確認を実施。午後4時43分、排水ポンプの中継端子箱を確認したところ中継端子台およびケーブルに焦げ痕（異臭・発煙なし）を確認。その後、柏崎市消防本部による現地確認の結果、同日午後6時48分に火災と判断
- 10月26日、当該の排水ポンプ近傍に仮設の排水ポンプを設置。その後、火災の原因について調査を実施（10月28日までにお知らせ済）

焦げ痕が確認された中継端子台
およびケーブル

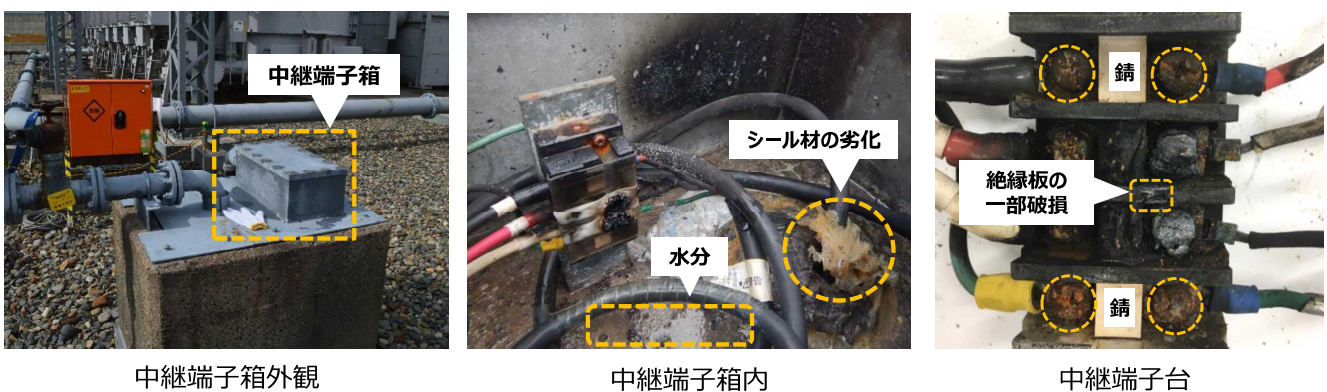
中継端子箱外観

- 当該中継端子台が収納されている中継端子箱内部の目視確認に加え、端子台を取り外し詳細観察を実施。調査の結果、以下を確認
 - ✓ 中継端子箱のケーブル貫通部において、気密性保持のためのシール材が一部劣化
 - ✓ 中継端子箱内および上蓋の内側に水分あり
 - ✓ 中継端子台の金属部分（端子）に錆あり
 - ✓ 中継端子台の絶縁板が一部破損
- 他の変圧器用に設置している屋外の排水ポンプの中継端子箱（11箇所）についても同様の観点で調査を実施。シール材の劣化、水分、錆等の異常は確認されず

中継端子箱内

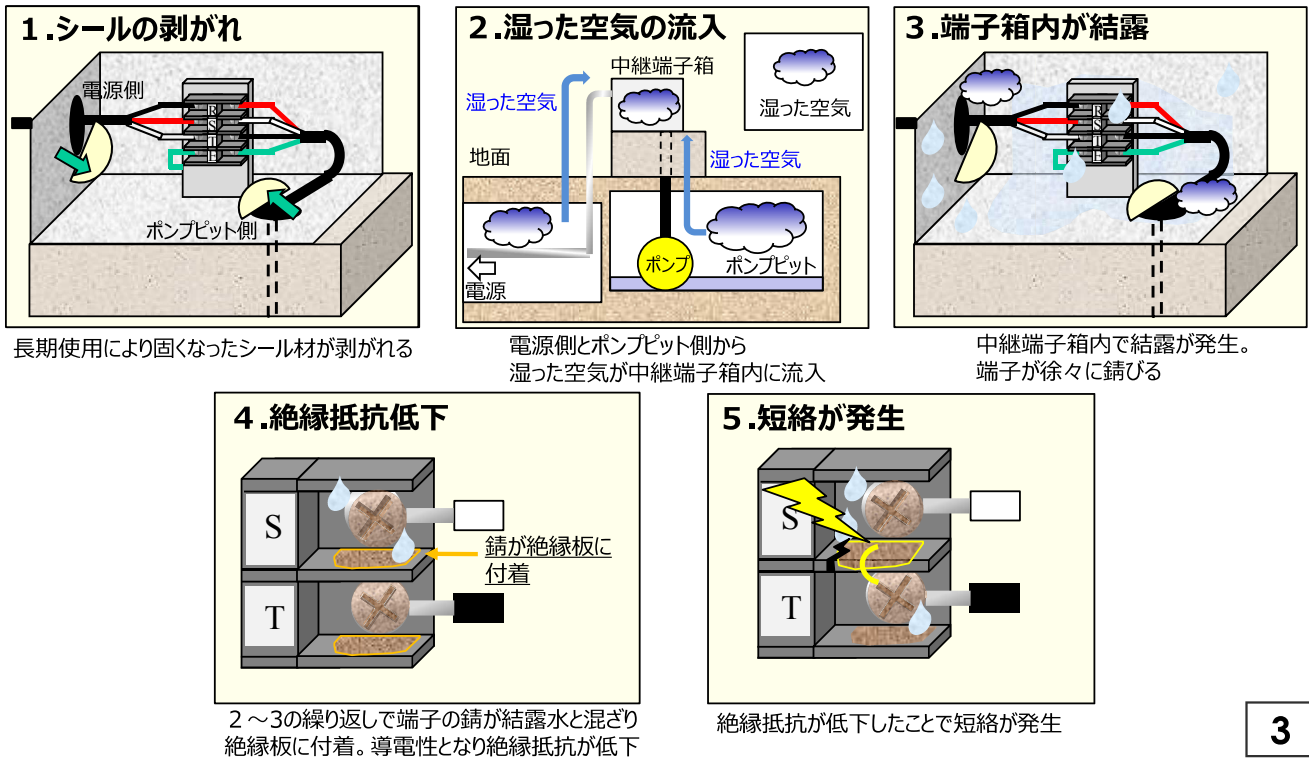
- 貫通部シール材の劣化により、電源側およびポンプピット側から湿った空気が流入。中継端子箱内で冷やされ結露が発生。結露の水分で端子が錆び、その錆の影響で絶縁抵抗が低下し、短絡（ショート）が発生。その熱によって端子とケーブル被覆が焦げたものと推定

- 当該中継端子台については、中継端子箱内のシール材の補修およびケーブルの再接続を実施。自動停止した排水ポンプについても交換を行い、動作に問題がないことを確認済
- 今後の点検については、シール材の劣化状況なども確認し、定期的に手入れを実施
- また、現在、屋外にある端子台にも範囲を拡大し、同様の観点で点検を実施中。点検の中で、シール材の劣化、水分、錆び等が確認された場合、速やかに補修等を実施することで、同様事案の発生リスク低減を図る

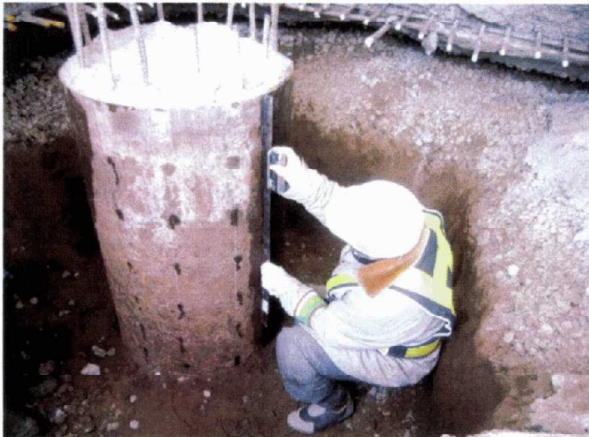
杭確認時の様子

3号機所内変圧器基礎（杭基礎構造）については、周辺設備（直接基礎）との間の不等沈下に伴うブッシング部の破損が火災の発生原因となったことから、念のため基礎下を掘削し、外観目視点検等の詳細調査を行った。調査の結果、所内変圧器基礎の杭が損傷していないことを確認している。また、同様の調査を1, 2, 7号機の主変圧器等基礎についても実施している。

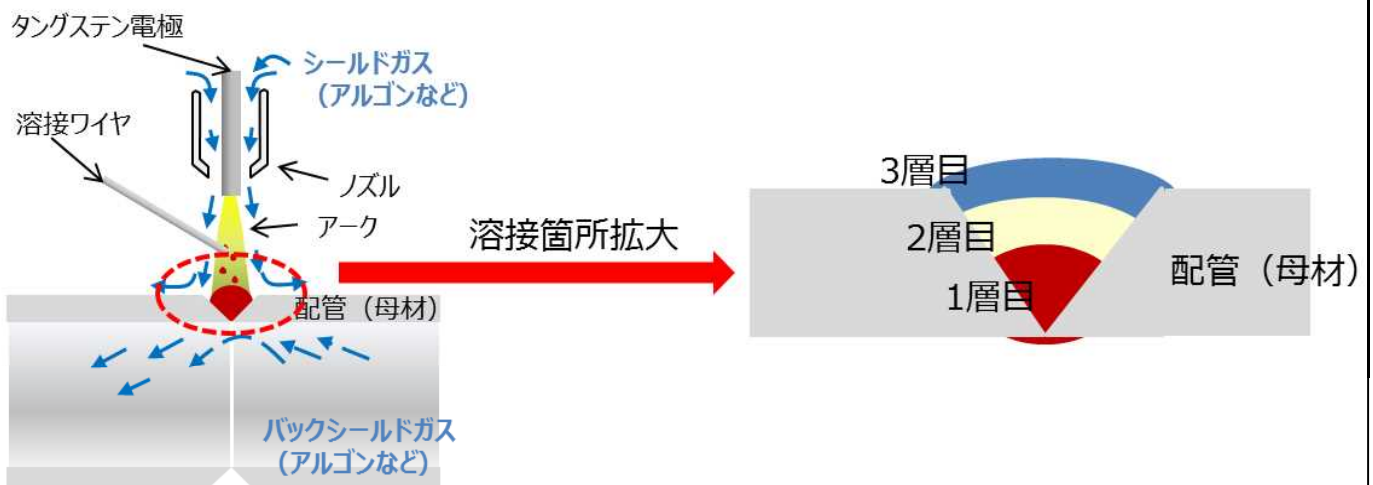
※溶接箇所の3層構造イメージ

- **当社は、不適切な溶接施工や虚偽報告が行われた事実が認定されたことを踏まえ、抜き取り内面調査で確認された溶接不良74箇所の健全性について以下の確認を実施**
 - ✓ バックシールド不足等により、初層において酸化の影響が見られるものの、耐圧漏えい検査や浸透探傷検査、外観検査のすべてに合格していること

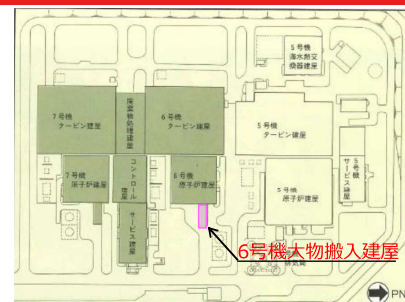
- 確認日 : 2021年7月9日 (金)
- 場所 : 6号機原子炉建屋東側ヤード
- 状況 : 新規制基準では大物搬入建屋を原子炉建屋の一部として扱うこととなり、原子炉建屋同等の耐震性が必要となったことから、耐震強化工事を実施。建屋下の掘削作業において大物搬入建屋南東側の既存鉄筋コンクリート杭(以下、杭) No.8で損傷(ひび割れ、剥落、浮き)を確認した。

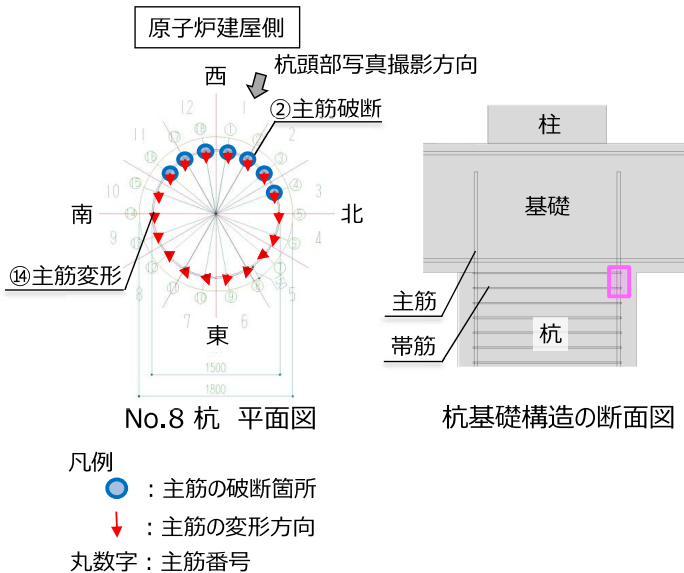
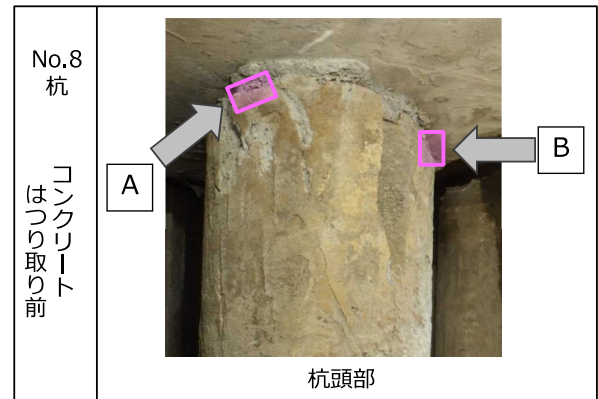
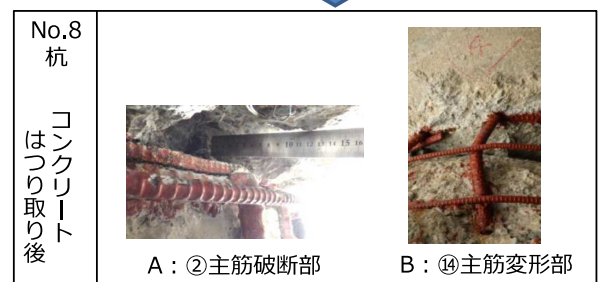
2. No.8杭の調査結果

- ◆ No.8杭は、杭頭部にコンクリートのひび割れ、ハンマリングによる異音（浮き）が確認されたため、当該部分のコンクリートのはつり取り作業を実施した。

- ・ コンクリートの浮きが主筋の内側に到達
- ・ 主筋18本中 7本破断、11本変形

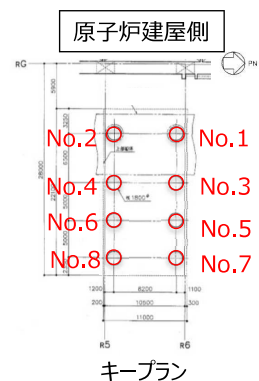
- ◆ No.8杭の損傷を受け、全杭のひび割れ、剥落、ハンマリングによる異音（浮き）の有無を調査し健全性を確認した。
- ・ No.1～7杭頭の一部に異音を確認。No.1～5,7杭の浮きは、かぶり部（主筋より外側）の範囲で、それ以深に異音は確認されていない。
- ・ No.6杭は、杭頭部の異音箇所が一部主筋内側に及ぶことから、その部位の鉄筋をはつり出し、鉄筋の変形や破断の有無を確認したが、損傷は見られなかった。
- ・ 杭頭部以外の非破壊試験の結果、全杭において「健全性が高い」との判定を確認した。

杭No	調査項目	コンクリート 浮き・剥落	コンクリート ひび割れ	鉄筋状態
No.1		表面浮きあり（かぶり内）	なし	損傷なし
No.2		表面浮きあり（かぶり内）	最大1.8mm 計1本	損傷なし
No.3		表面浮きあり（かぶり内）	最大0.7mm 計1本	損傷なし
No.4		表面浮きあり（かぶり内）	なし	損傷なし
No.5		表面浮きあり（かぶり内）	最大1.1mm 計1本	損傷なし
No.6		主筋内側まで浮きあり	最大4.0mm 計5本	損傷なし
No.7		表面浮きあり（かぶり内）	なし	損傷なし
No.8		剥落、主筋内側まで浮きあり	鉄筋が見えるひび割れ	変形11本、破断7本

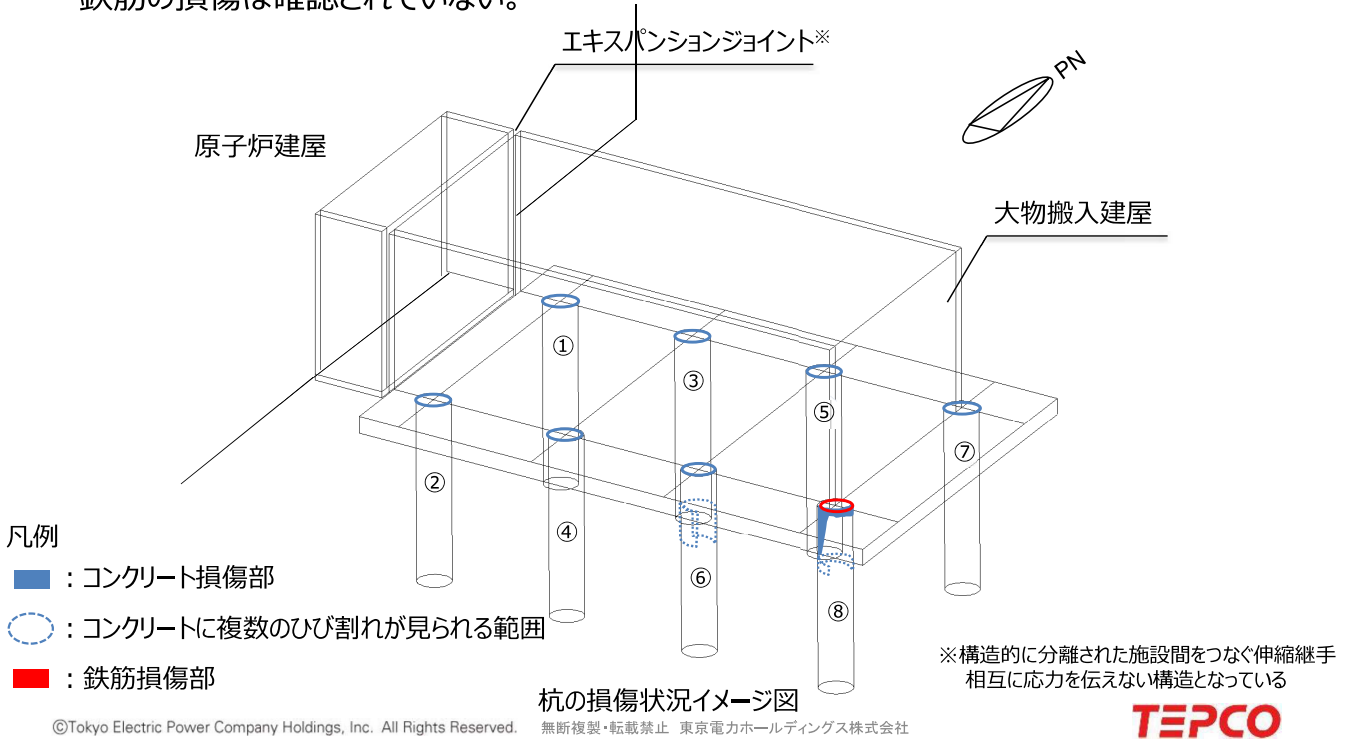
4. 杭の損傷状況まとめ

- ◆ No.8杭は、杭頭部の表面のコンクリートが剥落し、鉄筋の変形や破断が確認されている。
- ◆ No.6杭は、杭頭部の表面のコンクリートで、浮きの箇所が一部主筋内側に及んでいるが、鉄筋の損傷は確認されていない。
