第225回「地域の会」定例会資料〔前回定例会以降の動き〕

柏崎刈羽原子力発電所 6号機大物搬入建屋 杭の損傷原因と今後の対応について

2022年2月24日
東京電力ホールディングス株式会社
柏崎刈羽原子力発電所

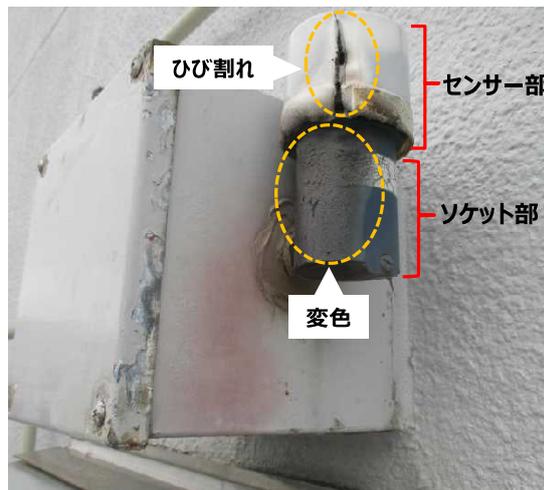
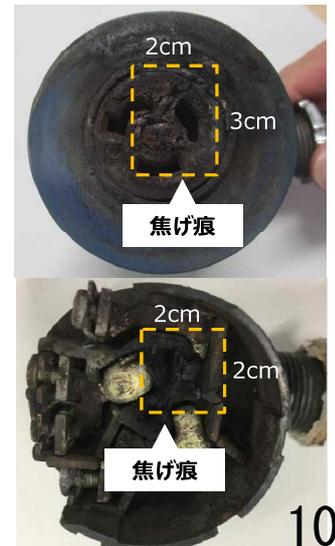
照明用自動点滅器※外観

- 2022年1月18日、パトロール中に1号機海水熱交換器建屋の照明用の電源ブレーカーが落ちていることを確認。原因調査のための準備を開始
- 2月8日午前10時30分、現地調査を開始。同日、午後3時20分頃、建屋屋外壁面に設置されている照明用自動点滅器※にひび割れ・変色を確認。自動点滅器を取り外して詳細確認を実施したところ、午後6時30分、ソケット部に焦げ痕（異臭・発煙なし）を発見。その後、柏崎市消防本部に状況報告を実施
- 2月9日午前11時10分、柏崎市消防本部による現地確認の結果、火災と判断
- 現在、火災に至った原因を調査中

ソケット部を上から見た状態
（下の写真はソケット部の内部）

発生日	2022年2月9日		
号機	1	件名	熱交換器建屋エリア屋外照明用自動点滅器の火災について（区分Ⅰ）
<p>【事象の発生】 2022年1月18日に照明用電源のブレーカーが落ちていたことから、現場調査を実施しておりました。2月8日に1号機熱交換器建屋エリア（非管理区域）の屋外照明用の自動点滅器の外観にひび割れや変色を確認したため、取り外して自動点滅器の内部を調査したところ、焦げ跡を発見しました。これまで当該設備に発煙や異臭等は無く、ブレーカーが落ちた以降は通電をしていないことから、同日、一般回線にて公設消防に状況を報告したところ、2月9日に現場を確認する旨、ご回答をいただきました。2月9日、公設消防による現場確認の結果、自動点滅器のソケット部に焼損が確認されたため、11時10分に火災と判断されました。なお、本件による外部への放射能の影響および、けが人の発生はありません。</p> <p style="text-align: right;">（2022年2月9日にお知らせ済み）</p>			
①	<p>【対応状況】 本事案の発生を受け、発電所構内の同様の屋外照明用自動点滅器（約800個）について、点検調査を2月14日から開始。</p>

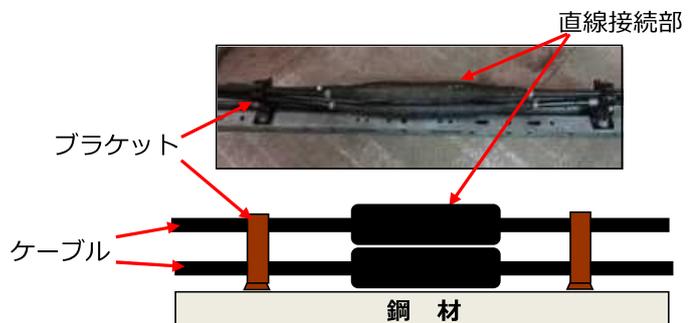
■ シュリンクバックによるシースずれ対策

- ✓ シュリンクバック現象とは、絶縁体や遮へい銅テープを保護するための外装（シース）が、ケーブルへの負荷電流による発熱や、昼夜・季節の変化による温度差によって収縮する現象
- ✓ 対策として、直線接続部両端の近傍をブラケットにより固定し、シュリンクバックを抑制

シュリンクバックしたシースに引っ張られ、遮へい銅テープにもずれが生じ、断線。半導電層に充電電流が流れ発熱。その結果、絶縁体が損傷し地絡が発生

ケーブル縮みを抑え、シースずれを生じさせないように、直線接続部両端の近傍を「ブラケット」により固定

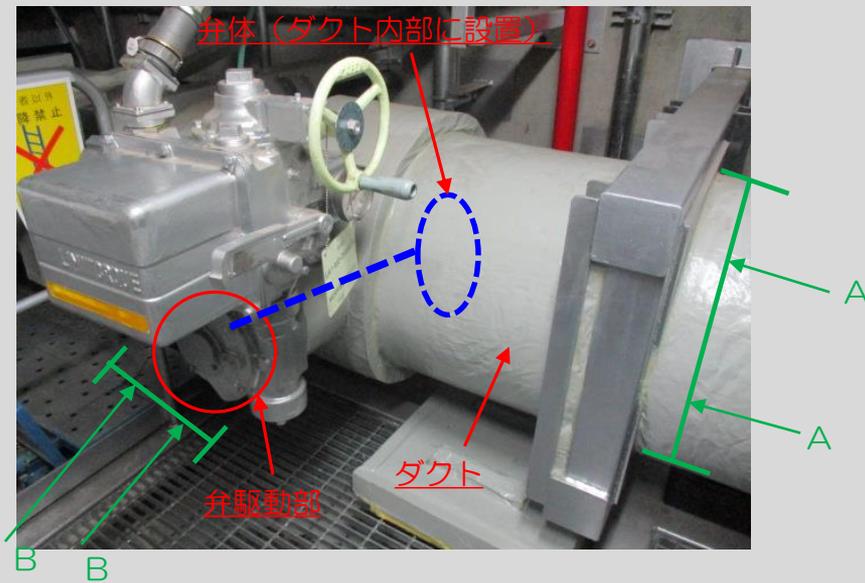
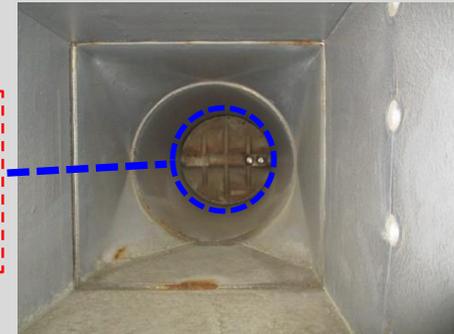
中央制御室外気取入ダンパ（A）

- 2021年10月4日、6号機中央制御室外気取入ダンパ※（A）の動作確認時、弁体が開動作の途中で停止し、全開にならないことを確認（2021年10月11日ホームページ不適合情報に掲載）
- 調査の結果、弁体が弁駆動部に対して間違った角度で組み込まれていることを確認
- 弁体が閉の状態の際には、中央制御室の気密性は確保されているため、原子炉安全上の問題はなく、10月9日に修理が完了
- 本事案については、「類似の事例が他の原子力発電所でのトラブル情報として報告されており、運転経験情報を適切に処置していれば、未然に防ぐことができたと考えられる」旨、第3四半期の原子力規制検査報告書（案）でご指摘いただいているところ
- 本事案を受け、既に手順書を見直す対策を実施するとともに、報告書（案）でご指摘いただいた点については、日々、他電力の運転経験情報を所内管理職にメールで周知する取り組みを開始するなど、水平展開を徹底している

- 実開度「0%」に対して、開度計の指示は「13%」であったが、中央制御室の気密性の判定基準が満足することを確認し、居住性に対する影響がないことを確認

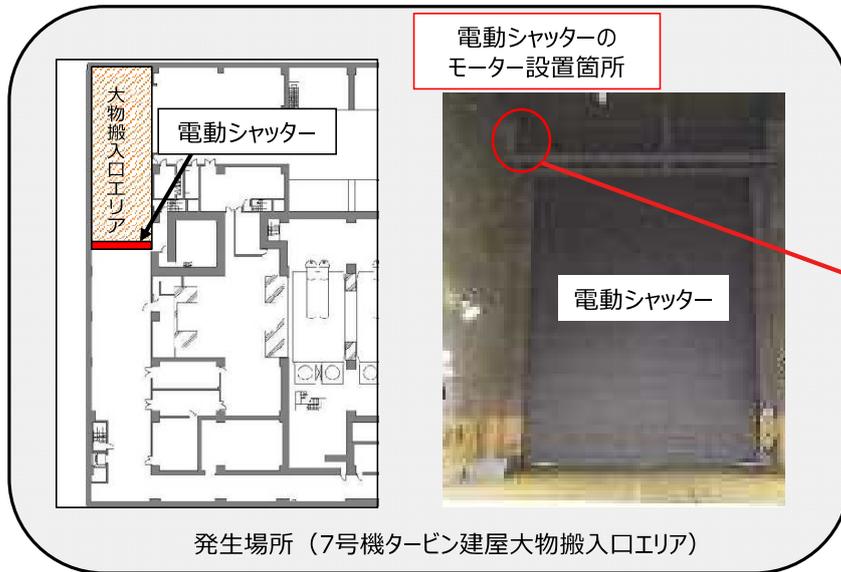
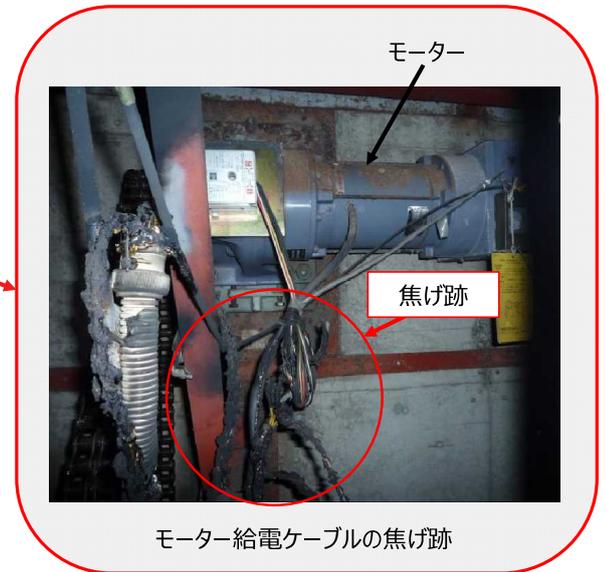
7号機タービン建屋大物搬入口エリア 電動シャッターのモーター給電ケーブルの火災について

発生日	2022年2月19日		
号機	7	件名	タービン建屋大物搬入口エリア電動シャッターのモーター給電ケーブルの火災について（区分Ⅰ）
<p>【事象の発生】 2022年2月14日にタービン建屋大物搬入口エリアの電動シャッターが動作しなかったことから、2月19日に当該の電動シャッターの点検を行ったところ、モーター給電ケーブルに焦げ跡を確認しました。当該設備に発煙や異臭等は無く、通電もしていないことから、同日、一般回線にて公設消防に連絡しました。公設消防による現場確認の結果、明らかな焼損が確認されたため、19時5分に火災と判断されました。なお、本件による外部への放射能の影響および、けが人の発生はありません。</p> <p style="text-align: right;">（2022年2月19日にお知らせ済み）</p>			
②	<p>【対応状況】 2月21日に公設消防の立ち合いのもと、当該焦げ跡を調査した結果、モーターのケーブル接続部に一部断線を確認しました。この部分から発熱し、ケーブルの被覆が焦げたものと推定しており、引き続き断線の原因について調査してまいります。</p>

- 2022年2月14日、7号機タービン建屋大物搬入口エリアの電動シャッターを操作したところ、動作しないことを確認したため、点検のための準備を開始
- 2月19日14時2分、点検を開始したところ、電動シャッターのモーター給電ケーブルに焦げ跡（異臭・発煙なし）を確認。その後、一般回線にて柏崎市消防本部に状況報告を実施
- 柏崎市消防本部による現場確認の結果、19時5分に火災と判断
- 2月21日、当該焦げ跡を調査した結果、モーターのケーブル接続部に一部断線を確認。この部分から発熱し、ケーブルの被覆が焦げたものと推定（断線の原因については調査中）

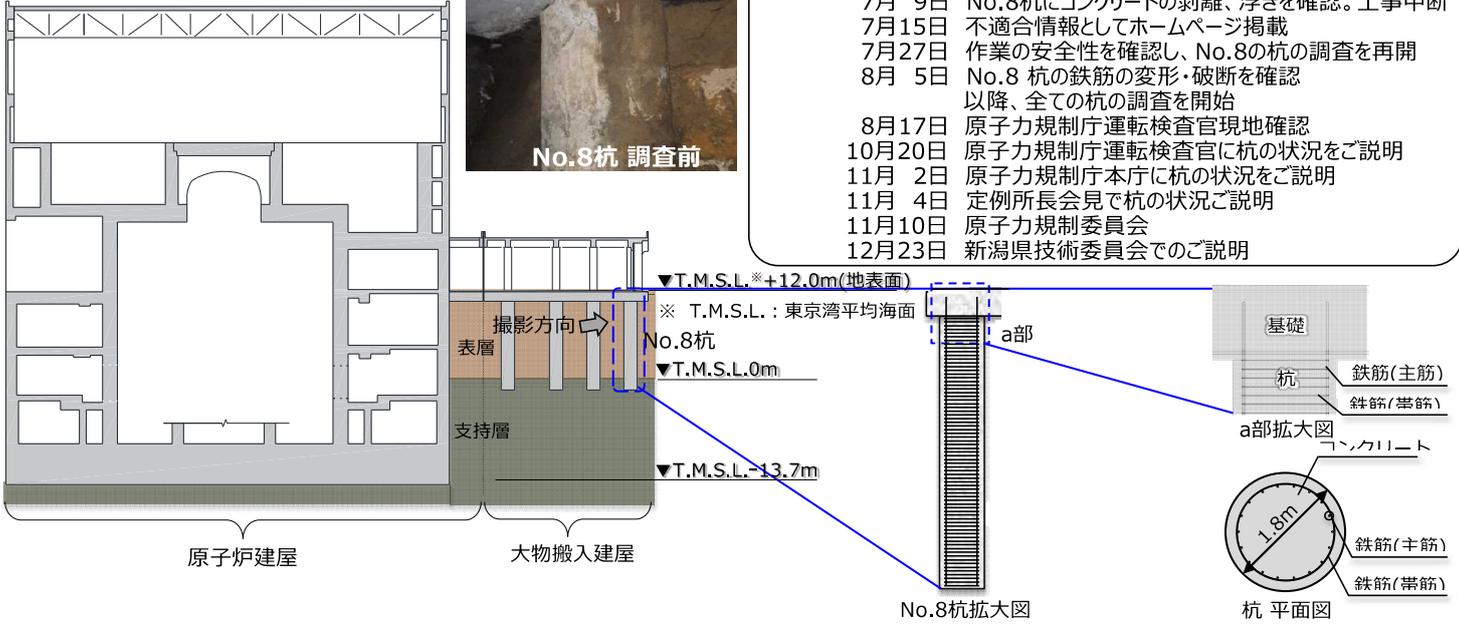
6号機原子炉建屋・大物搬入建屋 東西方向概略断面図

- 新規基準を踏まえた6号機の安全対策工事において、大物搬入建屋を原子炉建屋の一部として扱うことにしたため、Sクラスに応じた耐震強化工事を開始
- 当該工事において建屋下の掘削作業を進める中、8本ある地中の杭の内、No.8杭でコンクリートの剥離、浮きを確認（2021年7月9日）
- その後、No.8杭で鉄筋の変形・破断を確認する中、6号機大物搬入建屋の全ての杭の調査を開始（2021年8月5日～）

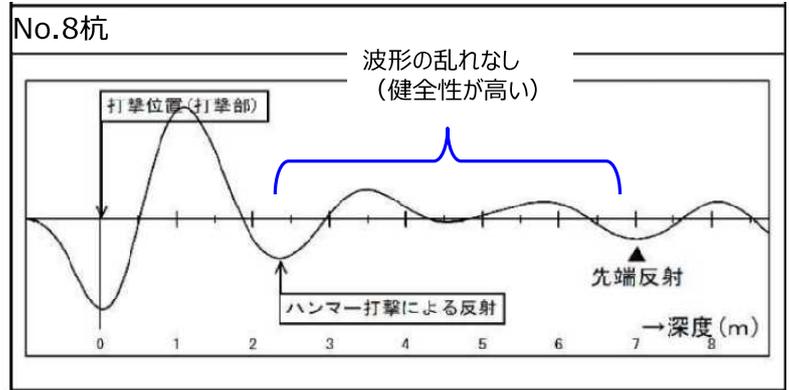
試験結果の一例（No.8杭の波形）

- 杭下部は、外観目視による調査が困難なことから、非破壊試験（衝撃弾性波反射法※）により健全性を調査
 - ※杭体をハンマーで打撃し、杭中を伝わる振動を計測することにより杭の健全性を判定する手法
- 調査の結果、全ての杭下部が「健全性は高い」との判定

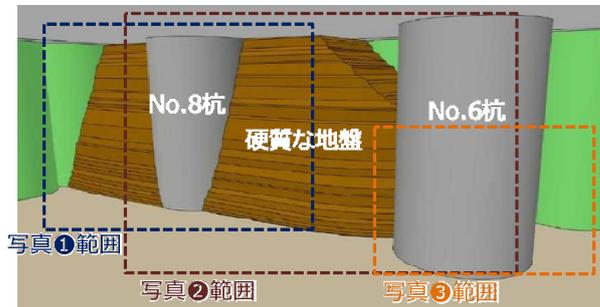
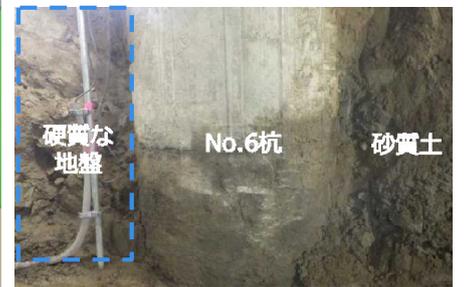
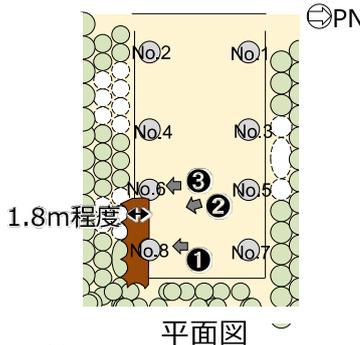
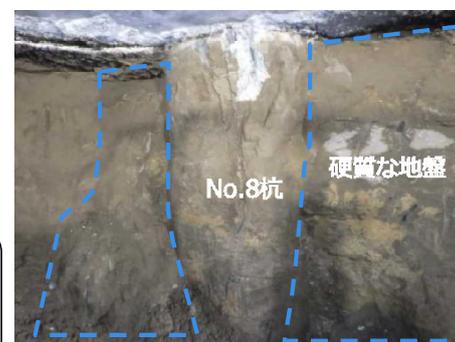
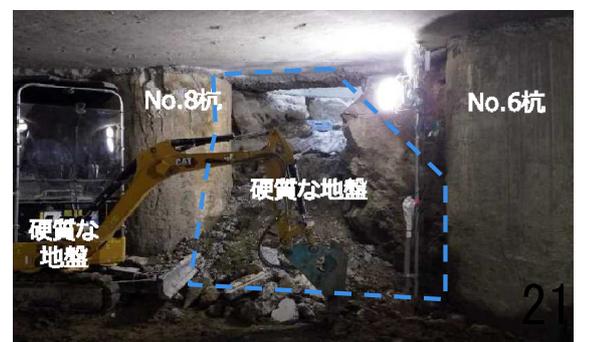
- No.8杭、No.6杭と特定の杭に損傷が集中していることから、今回の掘削作業時に損傷につながるような要因が無かったか、作業写真の確認や関係者への聞き取りを実施
- その結果、主に砂質土で構成されている地盤の中で、南東側周辺に硬質な地盤があったことを確認
- 硬質な地盤は、損傷が集中して見られるNo.8杭およびNo.6杭に干渉していることも確認

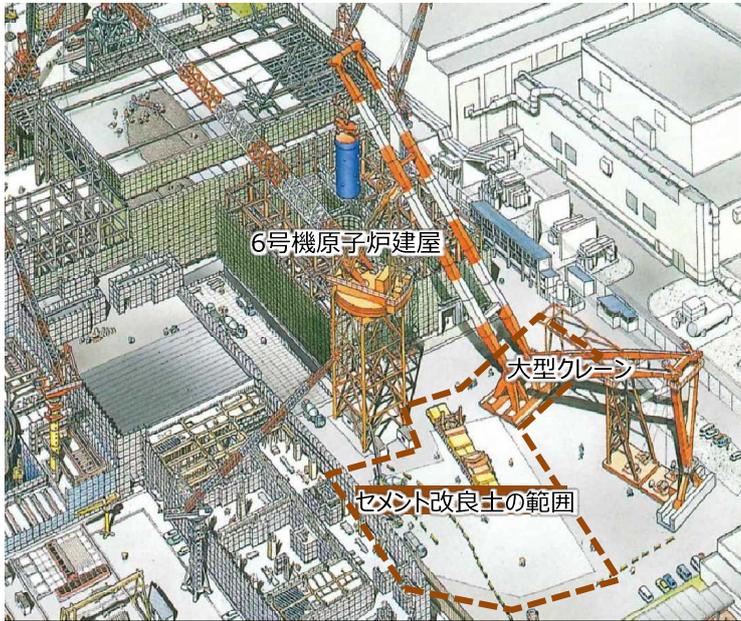
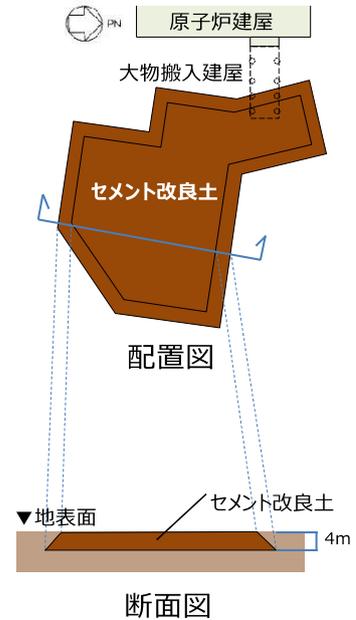
6号機建設時におけるセメント改良土範囲

- 硬質な地盤の材料や範囲等について、建設記録の確認や協力企業への聞き取りを実施
- その結果、硬質な地盤は、6号機建設時に大型クレーン※位置の地盤を補強するため、セメントと土を混ぜて作られたセメント改良土であることを確認
※6号機建設時に大型機器等を吊り込むために設置されたクレーン。図中の大型クレーン以外に、移動式大型クレーンも使用
- セメント改良土を含む建設残置物については、契約上、発注者が支障がないと認めたもの以外、撤去するルール。撤去しない場合には当社への申し入れが必要

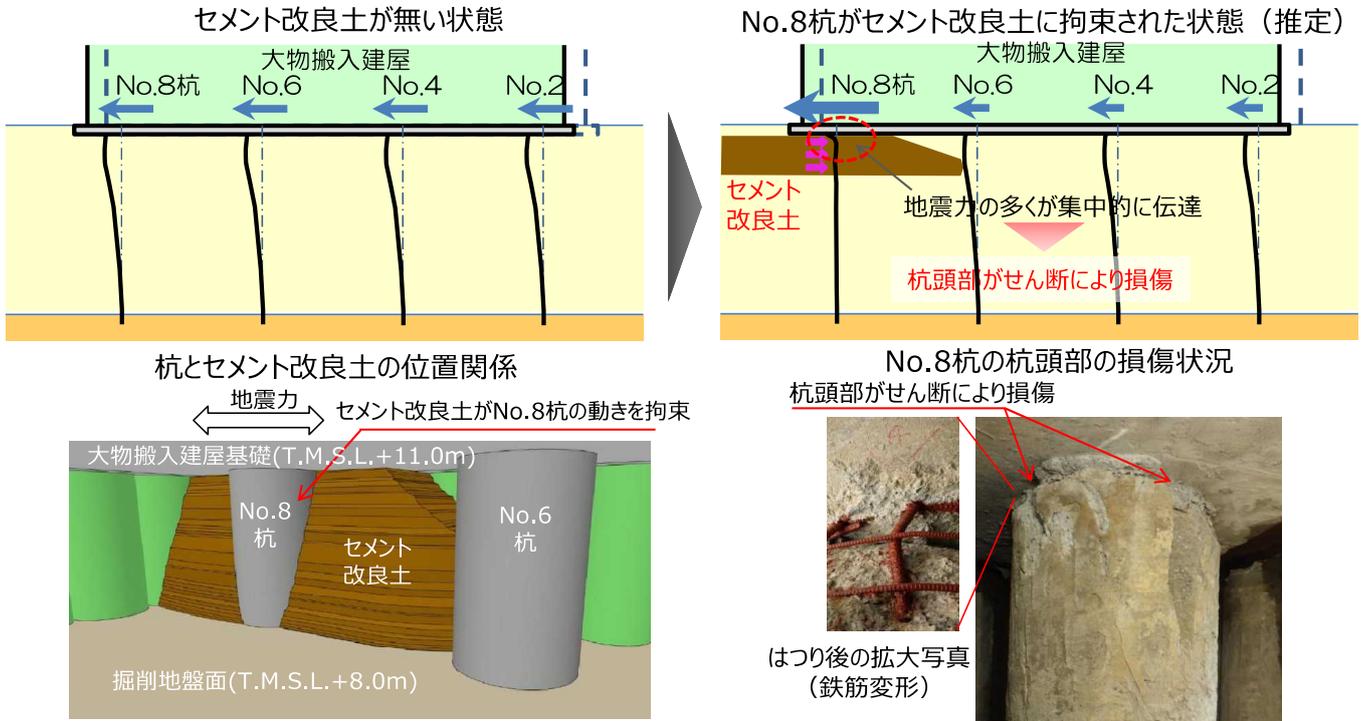
4. 杭損傷の推定原因

- ①～④の調査結果から、セメント改良土が中越沖地震時にNo.8杭の動きを拘束したため、杭頭部に地震力が集中し、せん断※により損傷したものと推定
※物体をはさみ切るような作用のこと
- 推定したメカニズムの妥当性について、解析的検証を実施した結果、セメント改良土の影響で杭頭せん断力がNo.8杭に集中する傾向を確認

- 今回のNo.8、No.6杭の損傷は、建設残置物が杭に干渉しているという状況のもとで、中越沖地震による地震力が作用したことによるものと推定
※上物・基礎部に異常がなく、かつ建設残置物の影響を受けていない杭支持構造物においては、6号機大物搬入建屋のように耐震性能に影響のある損傷はないと考える

- 調査結果や復旧技術指針等を参考に補修方法を選定予定

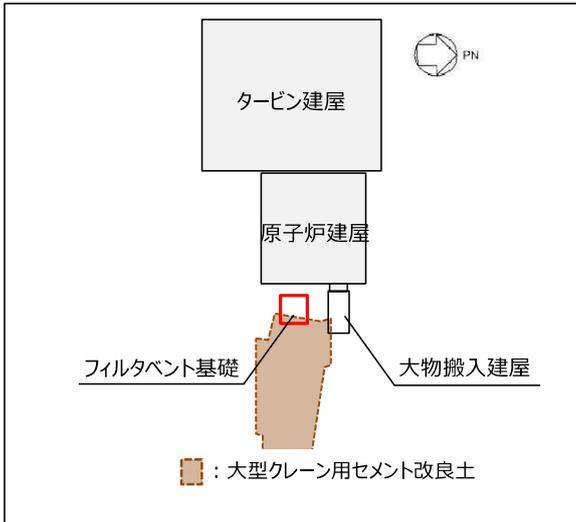
当時のセメント改良土の計画範囲が、図面上ではフィルタベント基礎に一部重なる

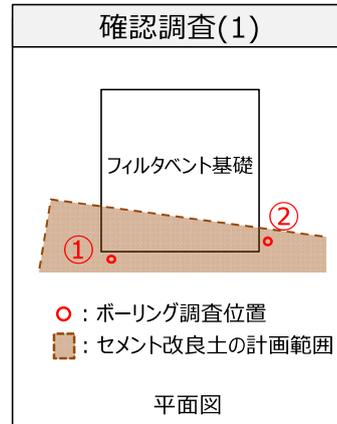
基礎の直近 2 箇所をボーリング調査したところ、①ではセメント改良土らしきものが確認され、②では確認されなかった

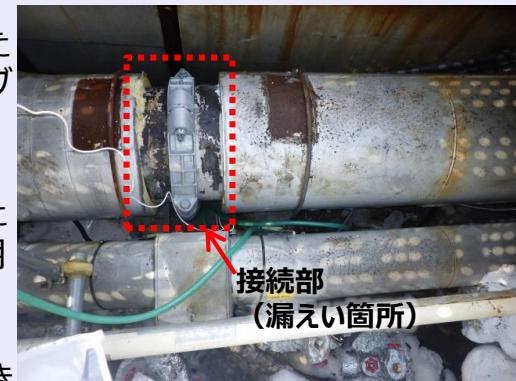
<保温材取り外し後の接続部漏えい箇所>

千島海溝津波襲来時の陸側遮水壁の冷媒（ブライン※）漏えいのリスク低減を目的とした試験実施のため、2月15日にブライン供給ポンプを停止したところ、ブライントクの液位低下を確認。応急処置のため弁を閉操作し、液位低下は停止しました。

漏えいした原因について、調査を進めるとともに、引き続き、陸側遮水壁の維持管理に努めてまいります。

その後、ブライン配管の接続部から漏えいを確認したため、当該の配管接続部のゴムリングを取り換え、2月21日にすべてのエリアにおいてブラインの供給を再開しました。
