第243回「地域の会」定例会資料〔前回定例会以降の動き〕

- ・8月4日 3号機油漏えいに伴う低起動変圧器の停止について（区分：Ⅲ） [P. 3]
- ・8月8日 6号機中央制御室換気空調系給気エアフィルタ破損について
（区分：Ⅲ） [P. 5]
- ・8月10日 核物質防護に関する不適合情報 [P. 7]
- ・8月10日 2号機原子炉建屋3階オペレーティングフロア（管理区域）における
体調不良者（熱中症）の発生について（区分：Ⅲ） [P. 11]
- ・8月14日 屋外正門エリアにおける体調不良者（熱中症）の発生について [P. 13]
- ・8月23日 柏崎刈羽原子力発電所における核物質防護に関わる不適合案件に
ついて（区分：Ⅱ） [P. 15]
- ・8月25日 発電所屋外エリアにおける体調不良者（脱水症）の発生について
（区分：Ⅲ） [P. 17]
- ・8月29日 発電所屋外エリアにおけるけが人の発生について（区分：Ⅲ） [P. 18]

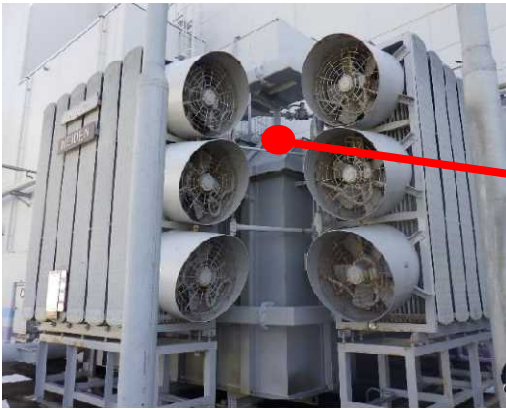
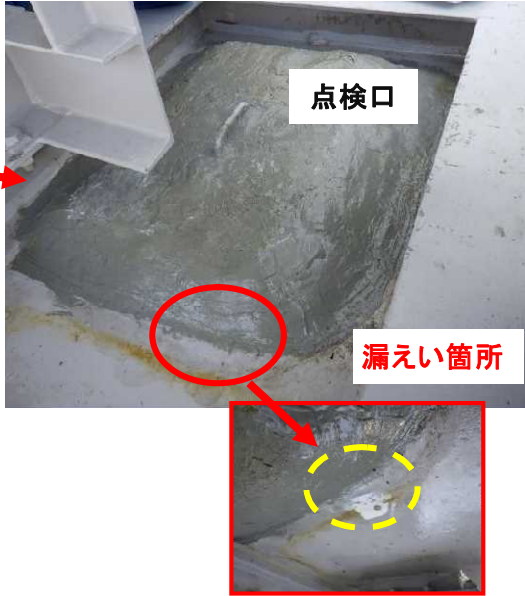
<p>号機</p>	<p>3号機</p>	
<p>件名</p>	<p>油漏えいに伴う低起動変圧器の停止について</p>	
<p>不適合の概要</p>	<p>2023年8月1日、3号機屋外変圧器エリアにおいて、当社社員が巡視中に低起動変圧器(B)の下部床面に油膜を確認しました。漏えいしている油は、当該変圧器の絶縁油であり、2018年2月に油漏えいで補修した変圧器上部の点検口から漏えいしていることを確認しました。当該箇所からの漏えい量が少量であったことから油を回収し、漏えい状況を監視しながら、当該変圧器の使用を継続しておりました。</p> <p>その後、徐々に漏えい量が増えてきたことから、本日、当該変圧器を停止して補修することとしました。</p> <p>なお、漏えいしている絶縁油は適宜拭き取りを実施しており、外部への流出はなく、環境への影響もありません。</p> <p>* 低起動変圧器 プラント停止中において所内電源へ電力を供給するための設備。</p> <div style="display: flex; justify-content: space-around;"> <div style="text-align: center;"> <p><低起動変圧器></p>

</div> </div>	
<p>安全上の重要度／損傷の程度</p>	<p><安全上の重要度></p> <p>安全上重要な機器等 / その他</p>	<p><損傷の程度></p> <p><input type="checkbox"/> 法令報告要</p> <p><input type="checkbox"/> 法令報告不要</p> <p><input checked="" type="checkbox"/> 調査・検討中</p>
<p>対応状況</p>	<p>今後、絶縁油が漏えいした原因調査を実施し、再発防止対策を講じてまいります。</p>

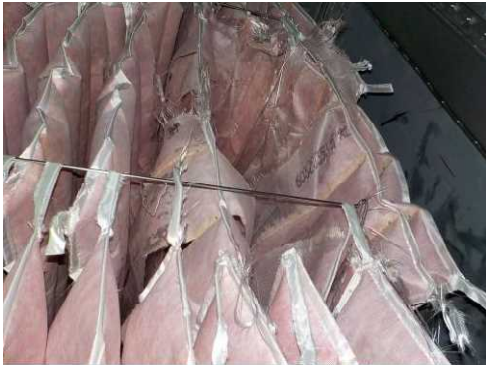
号機	6号機	
件名	中央制御室換気空調系給気エアフィルタ破損について	
不適合の概要	<p>2023年8月7日午前11時58分頃、6号機中央制御室換気空調系の定例起動試験実施前の確認において、送風機入口に設置されている給気エアフィルタ*が破損していることを確認しました。</p> <p>当該フィルタは2系列あるため、もう1系列のフィルタを使用して送風機の運転を継続しております。</p> <p>※外気および中央制御室を循環させている空気を通すことにより、塵埃を取り除くもの。</p> <p style="text-align: center;"><破損箇所></p>

安全上の重要度／損傷の程度	<p><安全上の重要度></p> <p>安全上重要な機器等 / その他</p>	<p><損傷の程度></p> <p><input type="checkbox"/> 法令報告要</p> <p><input checked="" type="checkbox"/> 法令報告不要</p> <p><input type="checkbox"/> 調査・検討中</p>
対応状況	<p>今後、速やかにフィルタの交換を実施するとともに、原因調査を実施し、再発防止対策を講じてまいります。</p>

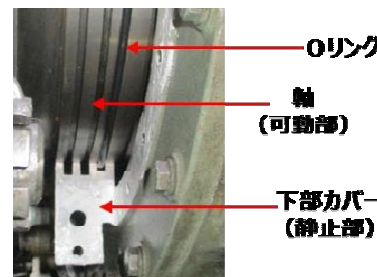
軸封部（上部カバー開放時）

発生日	発生状況	推定原因
3月17日	<ul style="list-style-type: none"> 24時間運転において、軸封部から潤滑油の漏えい 調査で Oリングの接着面が切れていることを確認 	Oリングの施工のばらつき、経年劣化
（Oリング交換のため、軸封部の手入れを実施）		
3月28日	<ul style="list-style-type: none"> Oリング交換後の確認テストにおいて、白いモヤのようなものと、軸封部カバーの合わせ面から潤滑油の漏えい 軸封部の可動部に金属同士が接触したような痕と、熱によるOリングの損傷を確認 	施工管理の問題
4月25日～27日	<ul style="list-style-type: none"> 再度Oリングを交換し確認テストを実施。軸封部カバーの合わせ面から潤滑油が漏えい 漏えい箇所にシール材で隙間を埋める処理を実施し確認テストを行うも、わずかに潤滑油が漏えい 	3月28日に発生した、設備への影響対応を継続
7月22日	<ul style="list-style-type: none"> これまでの状況を踏まえ、軸の接触防止、油漏れ防止などの各種対策を行い確認テストを実施 油漏れ防止のために設置した油飛散ガードの外への油漏れを確認 原因は軸封部カバーの隙間からの漏えい

- 6号機非常用ディーゼル発電機（以下、D/G）（A）における油漏れの原因を踏まえ、6 / 7号機ともに **OリングをVリングに交換**
- 6号機D/G（A）については、これまでの原因調査において **軸封部カバーでわずかな部品の変形が確認**されていることから **新品へ交換**
- 上記対策を実施の上、**7号機全てのD/Gと6号機D/G（A）において24時間運転を実施**。そこで得られた気づきについては当該号機での対応だけでなく他号機にも反映し、万全を期していく

OリングをVリングへ交換
（7号機へ水平展開）

軸封部カバーを新品へ交換

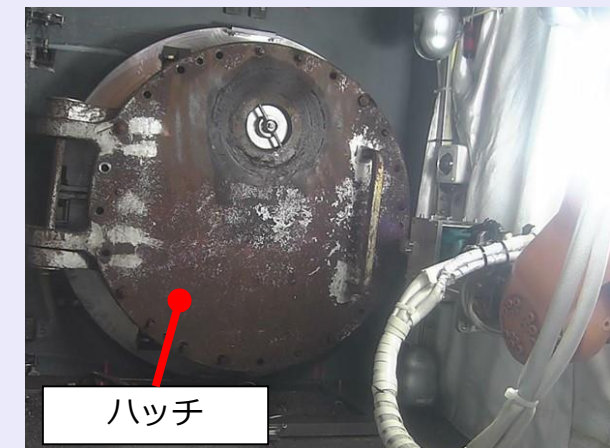
<ボルト除去作業の様子>

また、除去作業中にボルトの固着を確認し、電動ドリルによるボルトの切削等により、固着の解除、ボルト除去作業を継続で実施中です。

残りのボルトとナットの締結を解除後、ボルトを押し込んで取り外し、ハッチを開放する予定です。
