第246回「地域の会」定例会資料〔前回定例会以降の動き〕

【不適合関係】

【発電所に係る情報】

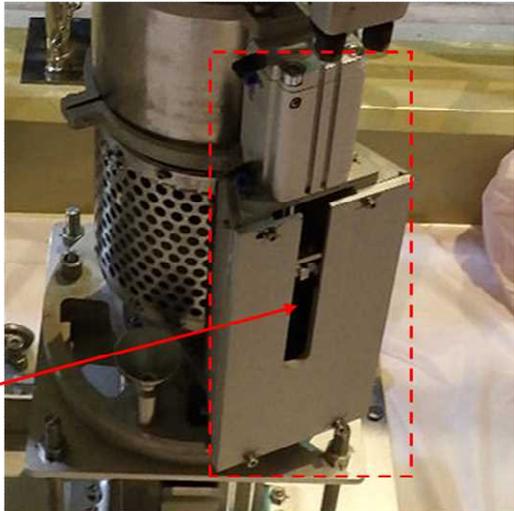
<p>号機</p>	<p>7号機</p>	
<p>件名</p>	<p>使用済燃料プールにおける燃料洗浄装置部品落下の可能性について</p>	
<p>不適合の概要</p>	<p>2023年11月13日午後8時45分頃、7号機で燃料洗浄装置を用いて98体目の燃料洗浄を行っていたところ、装置の動作に異常を確認し、作業を中断いたしました。</p> <p>その後、11月14日午前7時40分頃、水の流れる方向を制御するために使用しているピストンバルブ装置内のナット（約1cm）が外れていることを確認いたしました。</p> <div style="display: flex; justify-content: space-around; align-items: center;"> <div style="text-align: center;">

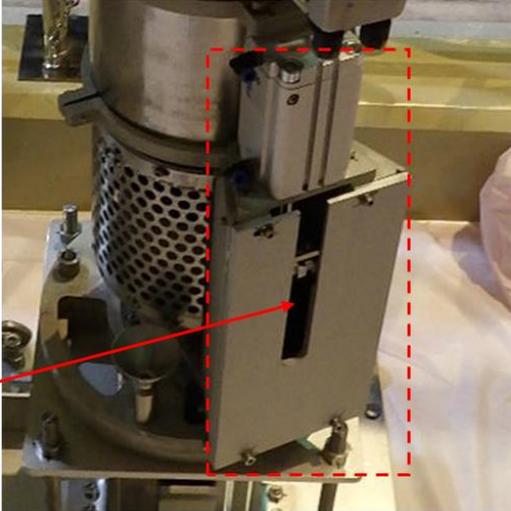
<p>号機</p>	<p>7号機</p>	
<p>件名</p>	<p>使用済燃料プールにおける燃料洗浄装置部品落下の可能性について（続報）</p>	
<p>不適合の概要</p>	<p>2023年11月13日午後8時45分頃、7号機で燃料洗浄装置を用いて98体目の燃料洗浄を行っていたところ、装置の動作に異常を確認し、作業を中断いたしました。</p> <p>その後、11月14日午前7時40分頃、水の流れる方向を制御するために使用しているピストンバルブ装置内のナット（約1cm）が外れていることを確認いたしました。</p> <div style="display: flex; justify-content: space-around; align-items: center;"> <div style="text-align: center;">

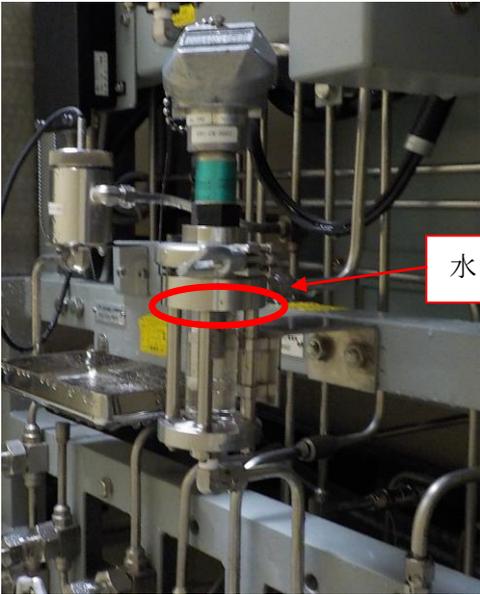
号機	5号機	
件名	原子炉建屋（管理区域）における水の漏えいについて	
不適合の概要	<p>2023年11月20日午前11時25分頃、5号機原子炉建屋地下中3階の炉水サンプリングラック室で水質分析作業を実施するため、当社社員が室外で弁の操作を行った後、室内に入ったところ、導電率計*より約1.2Lの水の漏えいを確認しました。</p> <p>直ちに弁を閉めたことにより漏えいは停止しました。</p> <p>漏えいした水の放射エネルギーは1.03×10^5ベクレルでした。</p> <p>なお、当社社員に放射性物質の付着は無く、水は漏えいの拡大を防止するための堰内にとどまっており、外部への放射能の影響はありません。</p> <p>※導電率計 水に不純物が溶け込むと電気が流れやすくなることを利用して、導電率（どの程度電気が流れやすいか）を測定し、水質管理を行うため設置されている計器。</p> <p>現場写真<導電率計></p>

安全上の重要度／損傷の程度	<安全上の重要度> 安全上重要な機器等 / <u>その他</u>	<損傷の程度> <input type="checkbox"/> 法令報告要 <input checked="" type="checkbox"/> 法令報告不要 <input type="checkbox"/> 調査・検討中
対応状況	今後、原因調査と再発防止を検討してまいります。

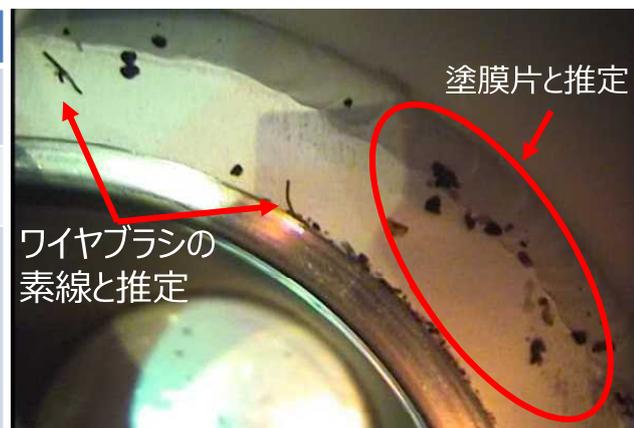
<回収物の状況（水中カメラ映像）>

- 2020年6月の燃料洗浄に続き、燃料の被覆を傷つけるリスクを更に低減させることを目的とし、7号機において2023年11月13日、22日～27日の期間、492体の燃料洗浄作業を実施
- その結果、ワイヤブラシの素線と推定される物3本（1cm程度）のほか、燃料に影響を与えることが無い塗膜片等と推定される物を回収

作業実施期間	11月13日、22日～27日
洗浄燃料体数	492体
回収された物	ワイヤブラシの素線と推定される物：3本 （いずれも1cm程度） 塗膜片等と推定される物：複数

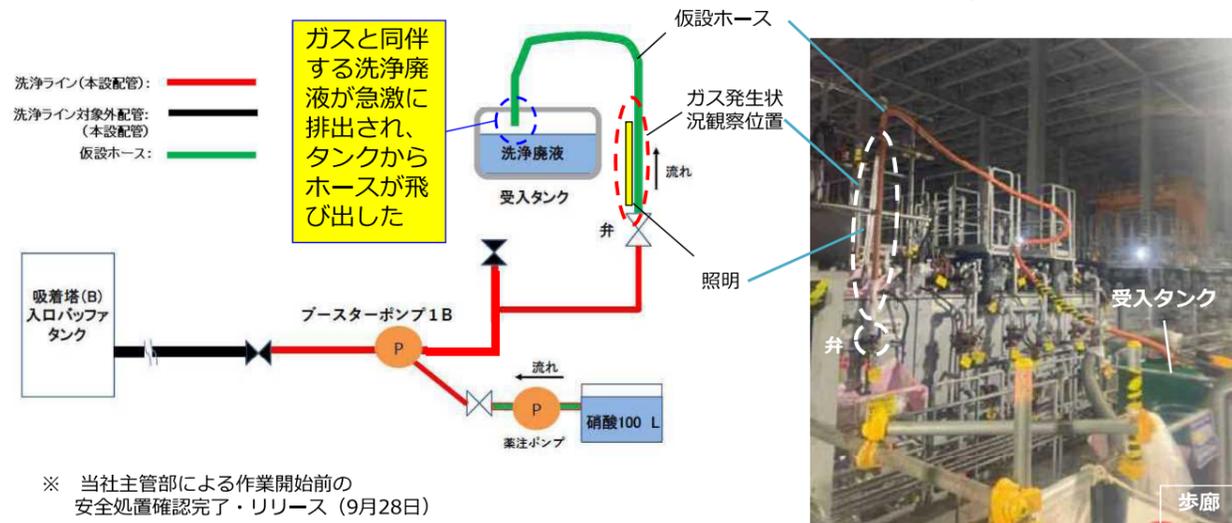
3. 発生状況

- 東芝エネルギーシステムズが増設ALPSの運転に伴いクロスフローフィルタ出口配管 (B系) 内に溜まった炭酸塩を硝酸で溶かして洗浄する作業を10月24日、25日に実施※

- 配管内部に溜まった炭酸塩と洗浄薬液 (硝酸) の反応によって発生したガスと同伴する洗浄廃液が、受入タンク内のホース先端部から勢いよく排出されたことによりタンクからホースが飛び出し、近傍で作業を実施していた作業員2名 (A,B) に洗浄廃液が飛散し、汚染した。
- 飛散した洗浄廃液の清掃およびアノラック脱衣補助を行った作業員2名 (D,E) は、清掃時または装備 (アノラック) 脱衣時に汚染したものと推定。
