第256回「地域の会」定例会資料〔前回定例会以降の動き〕

【不適合関係】

【発電所に係る情報】

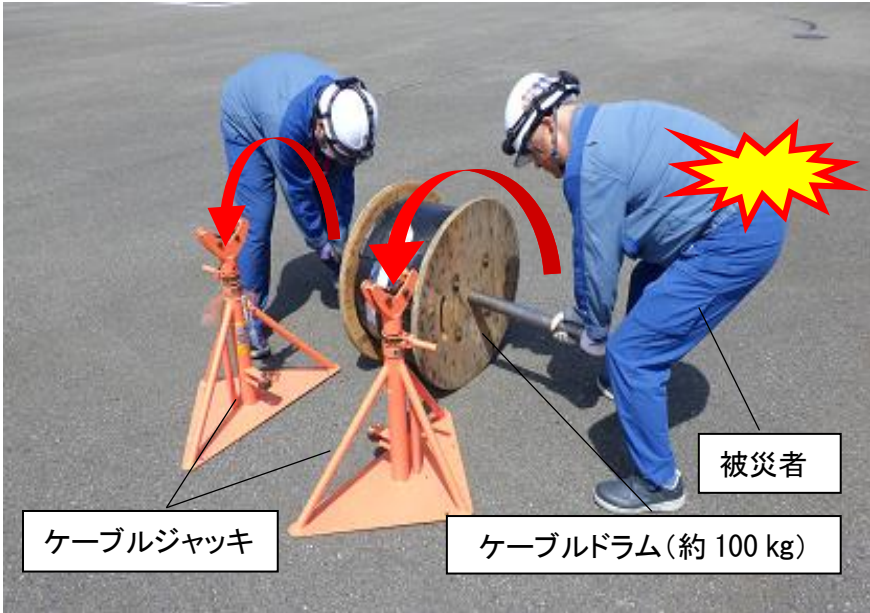
号機	—	
件名	荒浜高台エリアにおけるけが人の発生について	
不適合の概要	<p>2024年9月5日午後2時40分頃、荒浜高台エリア（非管理区域）において、緊急時の電源ケーブル敷設訓練の一環として、ケーブルジャッキにケーブルドラムを持ち上げる作業を実施していたところ、腰痛を訴え、自立歩行が困難な状態となったため、業務車にて医療機関へ搬送しました。</p>

<p style="text-align: center;">けがの発生状況 (ケーブルドラムを持ち上げた際に腰を痛めた)</p>	
安全上の重要度／損傷の程度	<p><安全上の重要度></p> <p>安全上重要な機器等 <input checked="" type="checkbox"/> その他</p>	<p><損傷の程度></p> <p><input type="checkbox"/> 法令報告要</p> <p><input checked="" type="checkbox"/> 法令報告不要</p> <p><input type="checkbox"/> 調査・検討中</p>
対応状況	<p>病院で診察の結果、「第一腰椎圧迫骨折」と診断されました。</p> <p>今回の事例を踏まえ、発電所関係者に周知し注意喚起を行うとともに、再発防止に努めてまいります。</p>

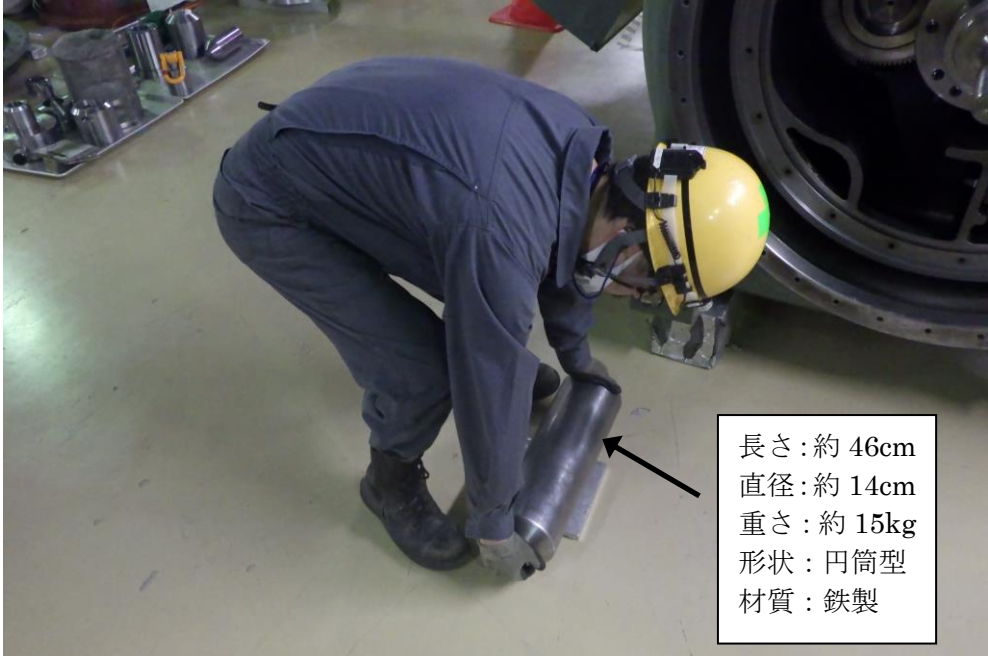
<p>号機</p>	<p>6/7号機</p>	
<p>件名</p>	<p>廃棄物処理建屋（非管理区域）におけるけが人の発生について</p>	
<p>不適合の概要</p>	<p>2024年9月12日午後4時40分頃、6/7号機廃棄物処理建屋地下3階（非管理区域）において、協力企業作業員が空調機用冷凍機の点検用機材を持ち上げる際に、腰痛を訴え、自立歩行が困難な状態となったため、業務車にて医療機関へ搬送しました。</p>

<p>長さ：約 46cm 直径：約 14cm 重さ：約 15kg 形状：円筒型 材質：鉄製</p> <p>けがの発生状況 （点検用機材を持ち上げた際に腰を痛めた）</p>	
<p>安全上の重要度／損傷の程度</p>	<p><安全上の重要度></p> <p>安全上重要な機器等 <u>その他</u></p>	<p><損傷の程度></p> <p><input type="checkbox"/> 法令報告要 <input checked="" type="checkbox"/> 法令報告不要 <input type="checkbox"/> 調査・検討中</p>
<p>対応状況</p>	<p>病院で診察の結果、「急性腰痛症」と診断されました。 今回の事例を踏まえ、発電所関係者に周知し注意喚起を行うとともに、再発防止に努めてまいります。</p>

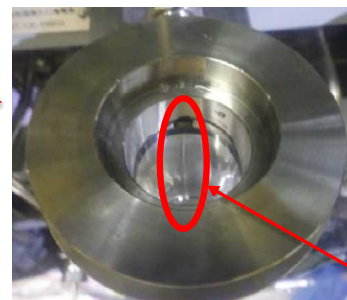
<上部からの写真>

導電率計を分解して調査した結果、検出部を格納している強化プラスチック製容器背面に亀裂を確認しました。

このため、水の漏えいは当該亀裂より発生したと判断しました。

導電率計の点検に合わせて、当該容器も27か月以内に1回外観点検をしていますが、24年使用していたこともあり、経年劣化により漏えいに至ったものと推定しています。

容器背面に亀裂を確認

20年を経過している容器は、順次交換してまいります。

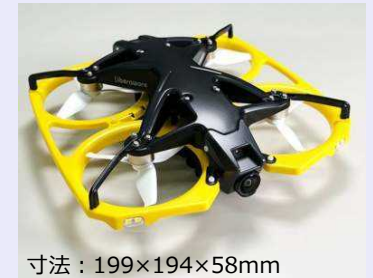
<調査用ドローン>

2号機使用済燃料プールスキマサージタンク水位低下が8月9日に確認されました。漏えい水の流出状況から、既設の燃料プール冷却浄化系ポンプ或いは熱交換器設置エリアで水が漏えいしたものと推定しています。漏えい箇所の確認について、当該エリアが高線量であることを踏まえ、ドローンを活用した調査を10月初旬に実施予定です。ドローンによる漏えい箇所特定後は、東京電力による目視確認を実施予定です。

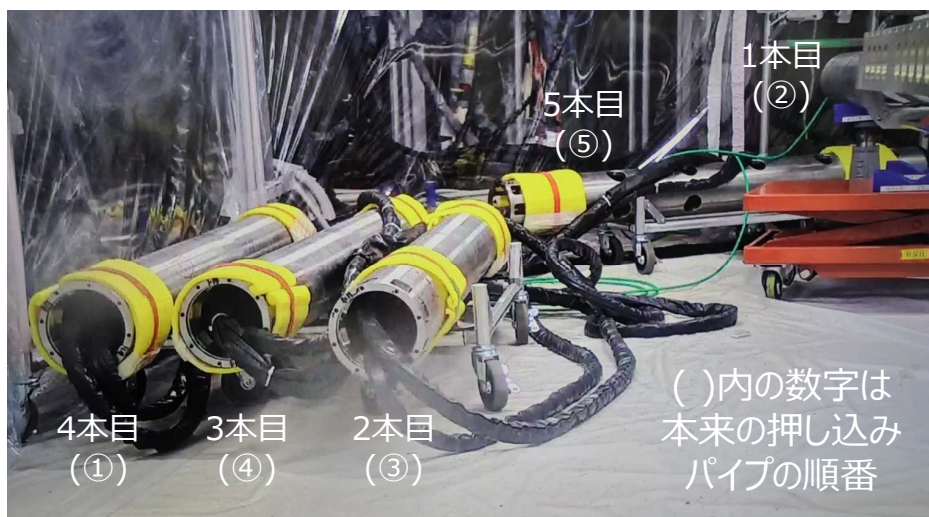
- 2号機燃料デブリ試験的取り出し作業について、8月22日 午前7時49分にテレスコ式装置のガイドパイプを原子炉格納容器内に挿入開始。
- その後、ガイドパイプ先端のテレスコ機構を接続機構内の隔離弁手前まで進め、ガイドパイプ末端に押し込みパイプの1本目（全5本中の1本目）の接続準備をしていたところ、現場の最終チェックにおいて、押し込みパイプ1本目が、計画していた順番のものと異なることを確認したことから、作業を中断した。（作業は午前8時53分まで実施）
- 現場を調査したところ、本来、1本目の位置にあるべき押し込みパイプが、4本目の位置にあることを確認。
(①→②→③→④→⑤の順番であるべきところ、②→③→④→①→⑤となっていた)
- 本事案は作業安全、原子力安全上の問題はなく、周辺環境への影響はなし。

押し込みパイプの設置状況

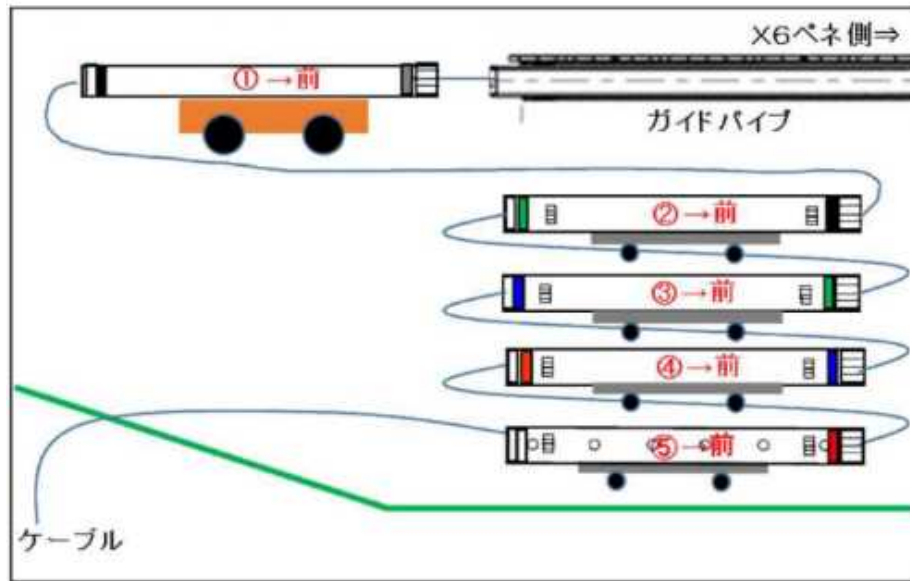
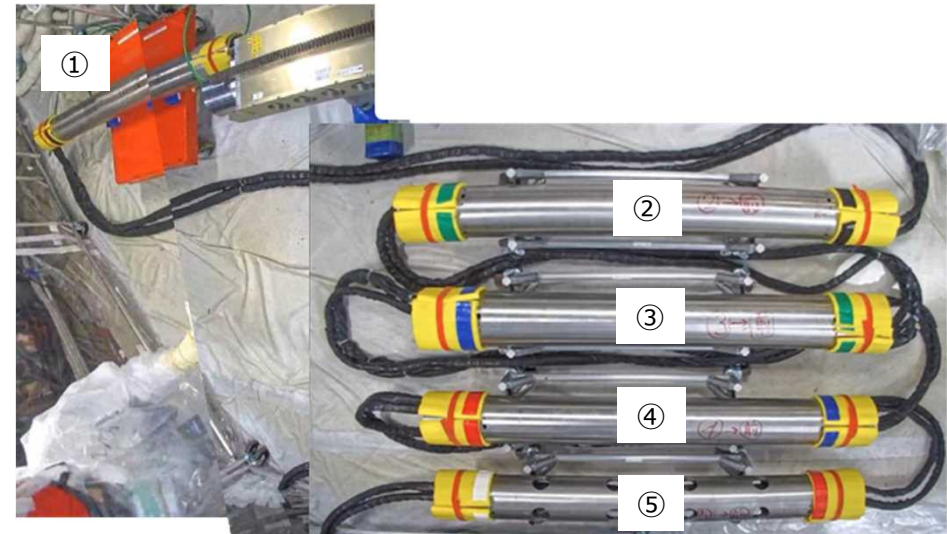
押し込みパイプの復旧作業の完了イメージ

押し込みパイプの復旧作業の完了
撮影日：2024年9月8日

- 識別番号を重装備や遠隔カメラでも視認できるように見やすい位置に記載。
- 押し込みパイプ端部の保護シートに色違いのカラーテープを貼り付け。

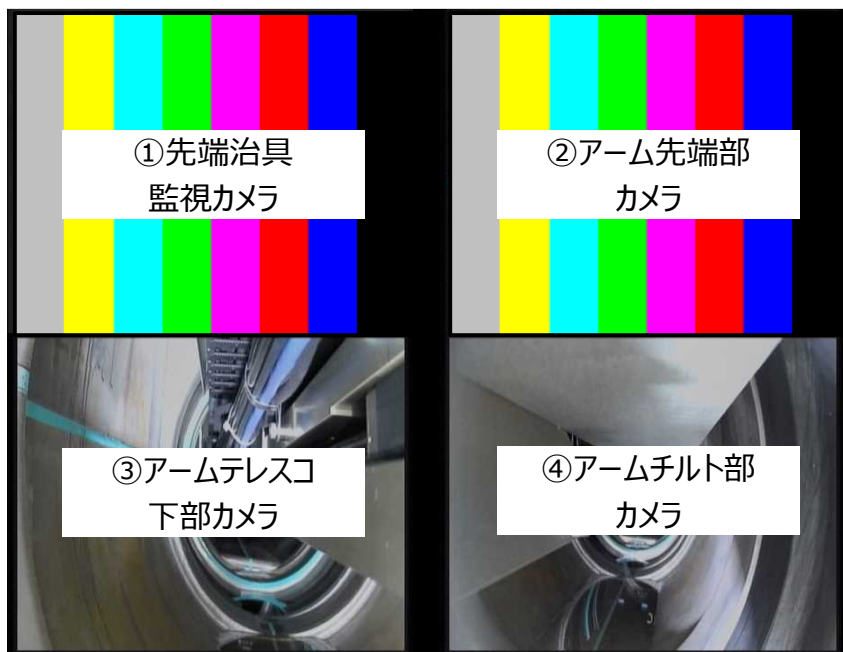
- 9月17日、テレスコ部に4つあるカメラのうち、①②カメラについては、遠隔操作室内のモニタにカラーバーが表示されている状態を確認
- カメラ映像は、原子炉建屋内に設置している映像変換器から、遠隔操作室までは光ファイバーケーブル（有線）で伝送。調査の一環として、原子炉建屋内の制御盤内で、4組のカメラケーブルと映像変換器の接続の組み合わせ変更を実施
- 4つあるカメラとそれぞれに接続されている映像変換器の接続の組み合わせ変更（①⇔③を入れ替え）の結果、入れ替えたモニタにカラーバー表示が移行することを確認（以下、イメージ画像参照）しており、原子炉建屋内の制御盤より遠隔操作室側の状態に問題がないことを確認

映像変換器の接続の組み換え前（イメージ画像）

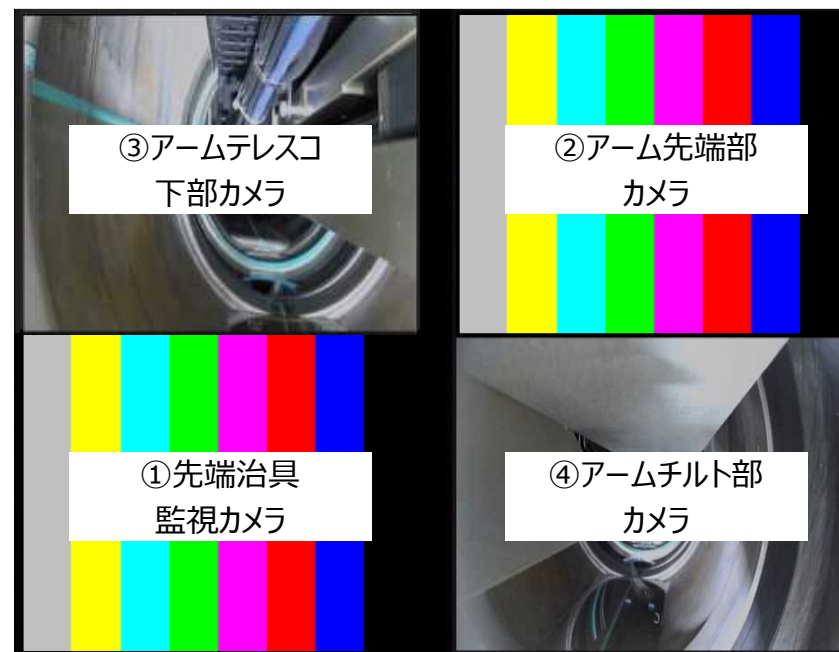
映像変換器の接続の組み換え後（イメージ画像）

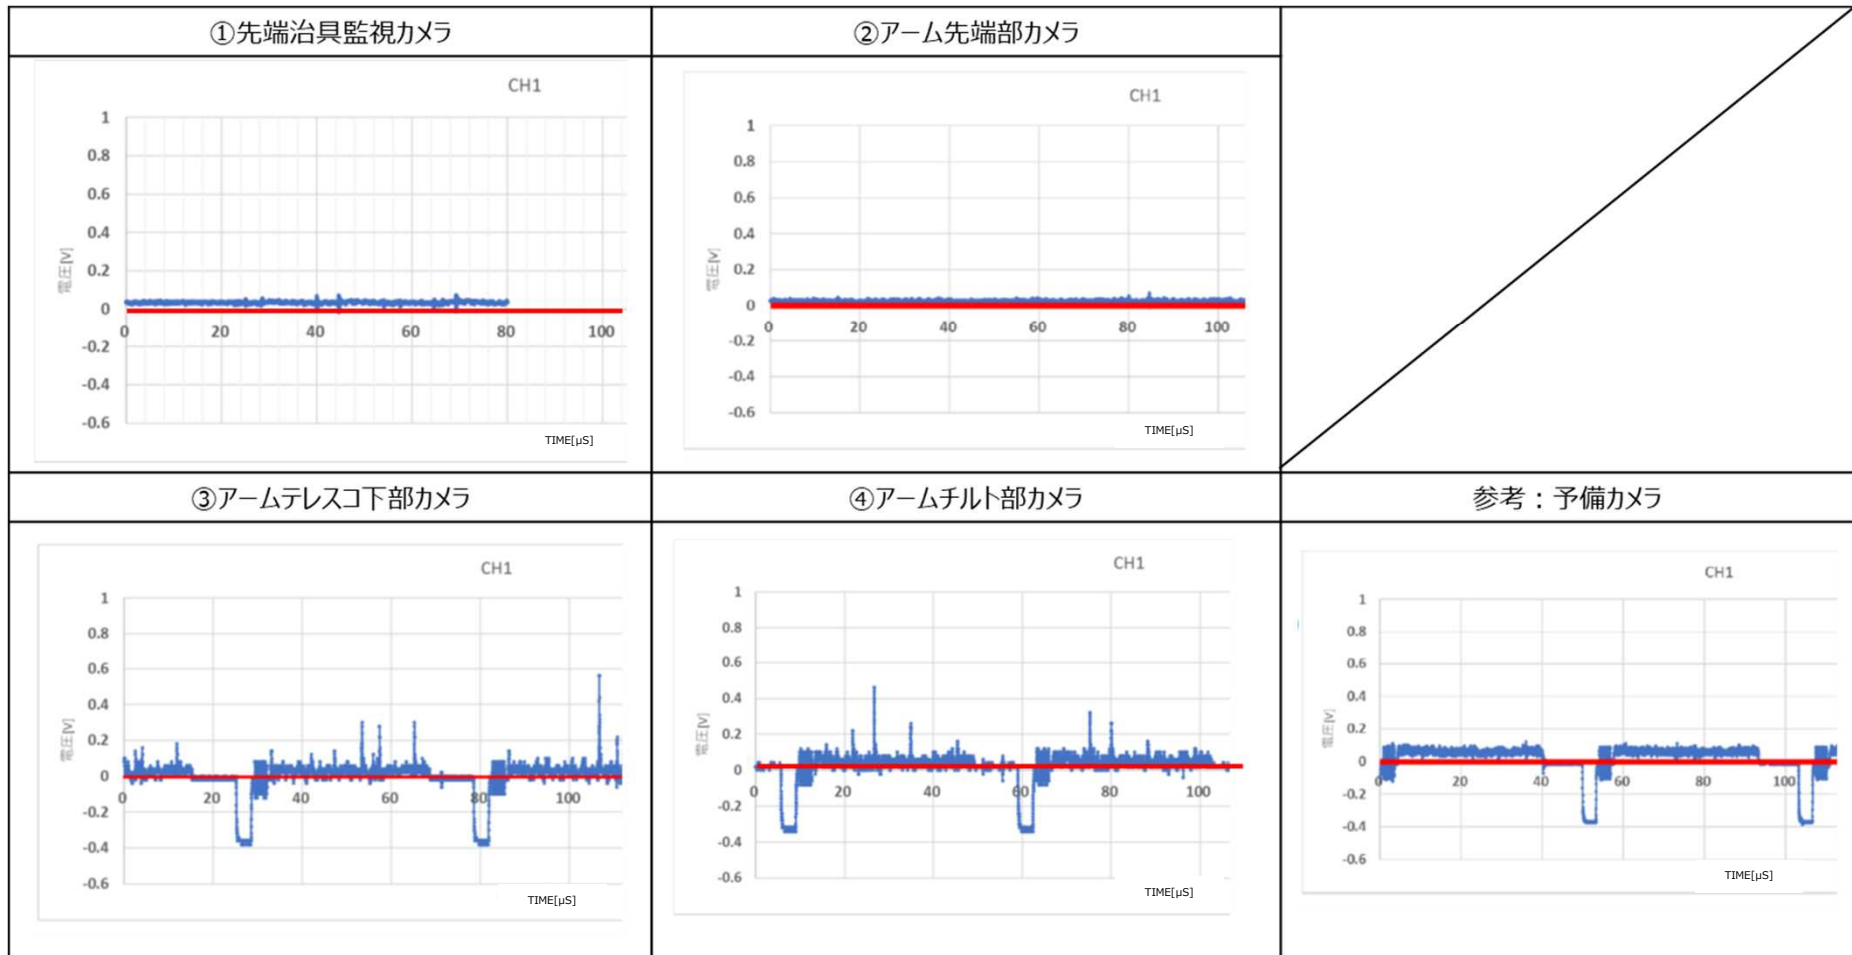
- 装置先端カメラ (①先端治具監視カメラ、②アーム先端部カメラ) と、その他のカメラで信号強度の確認を実施したところ、装置先端カメラと他カメラでは信号挙動に違いがあることを確認
