## 第70回「柏崎刈羽原子力発電所の透明性を確保する地域の会」

第 70 回「地域の会」定例会資料 [前回 3/4 以降の動き]

## 柏崎刈羽原子力発電所 1号機原子炉建屋における 火災に関する調査状況と当面の対応について

**柏崎刈羽原子力発電所 1号機原子炉建屋における火災に係る  
原因および再発防止対策に関する報告書の経済産業省  
原子力安全・保安院への提出について**

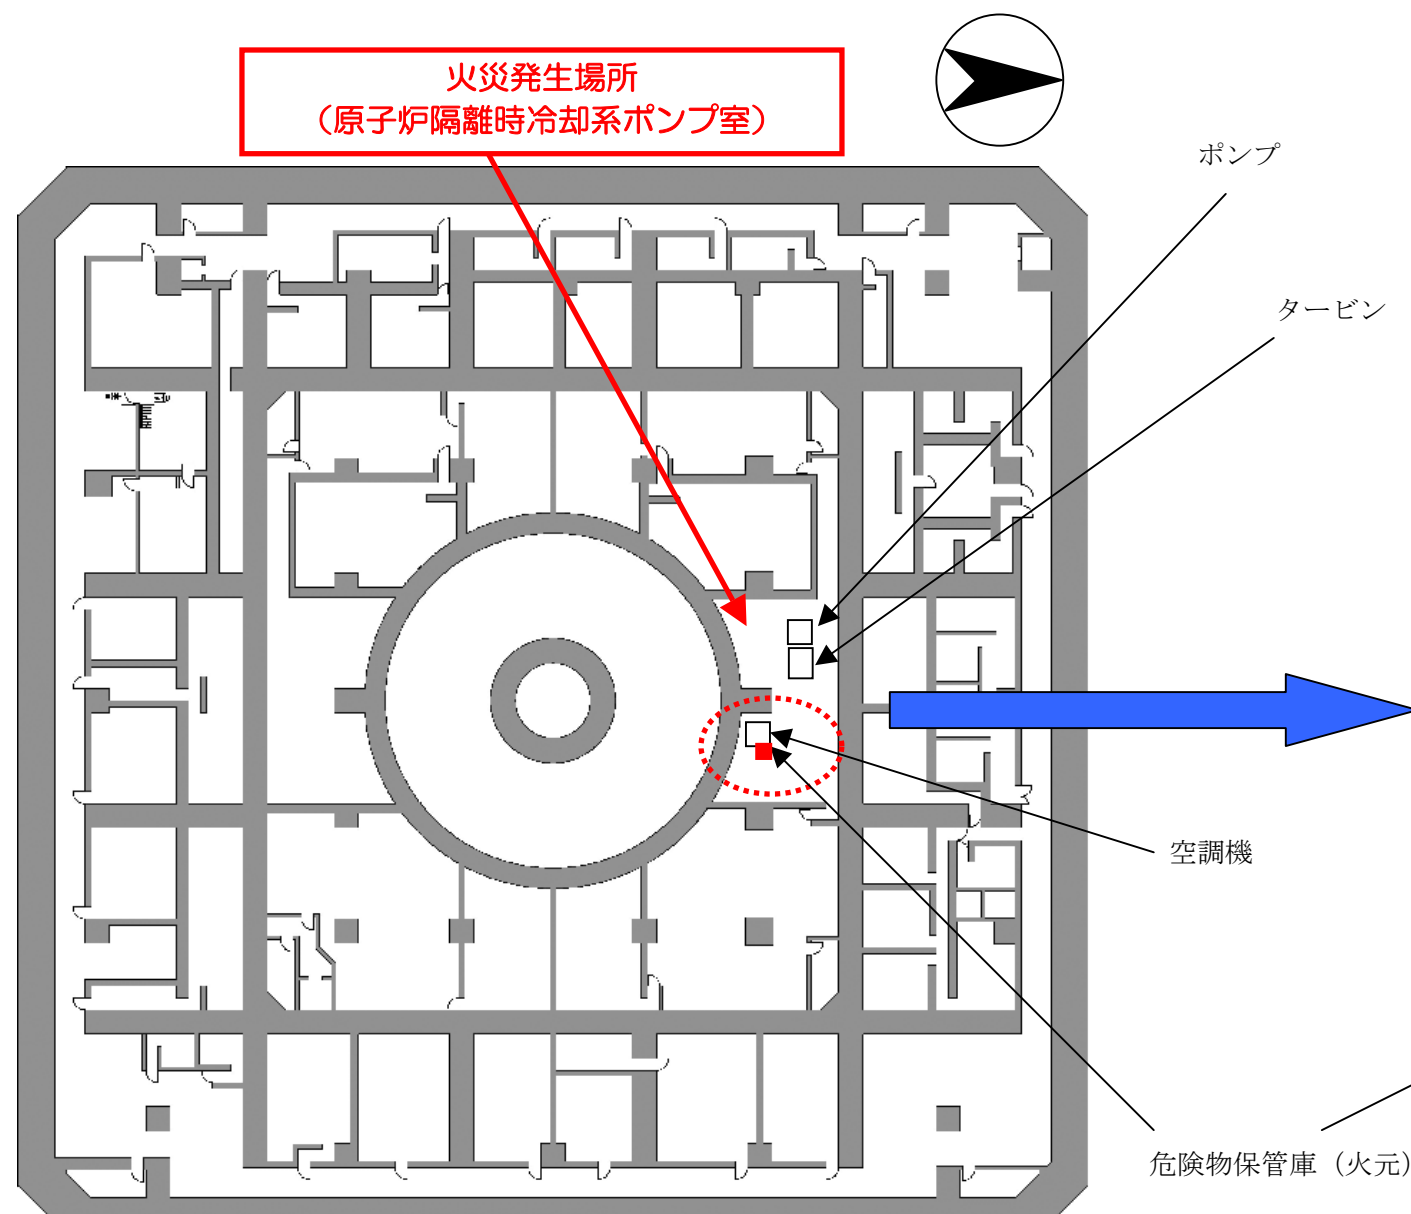
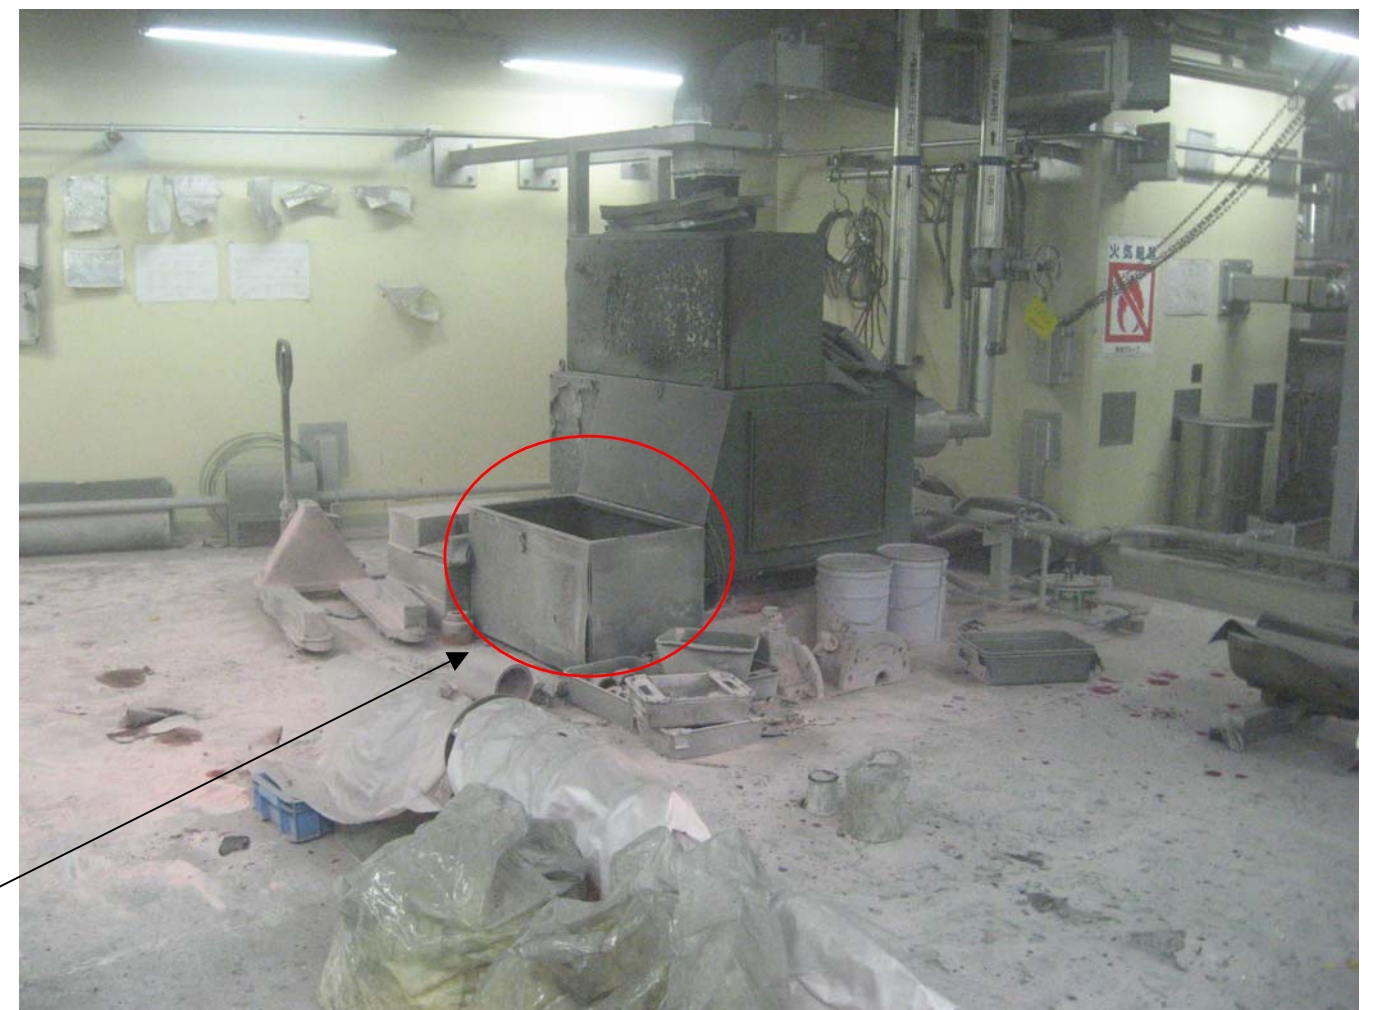
1号機 原子炉隔離時冷却系ポンプ室 火災状況図

現場を確認した結果、今回の火災は、原子炉隔離時冷却系\*ポンプ分解点検の準備作業を行っていたところ、現場にて火気作業は行っていないものの、作業に使用する洗浄剤（危険物）に引火したものと推定しております。

火災現場状況

柏崎刈羽原子力発電所 1号機 原子炉建屋 地下5階

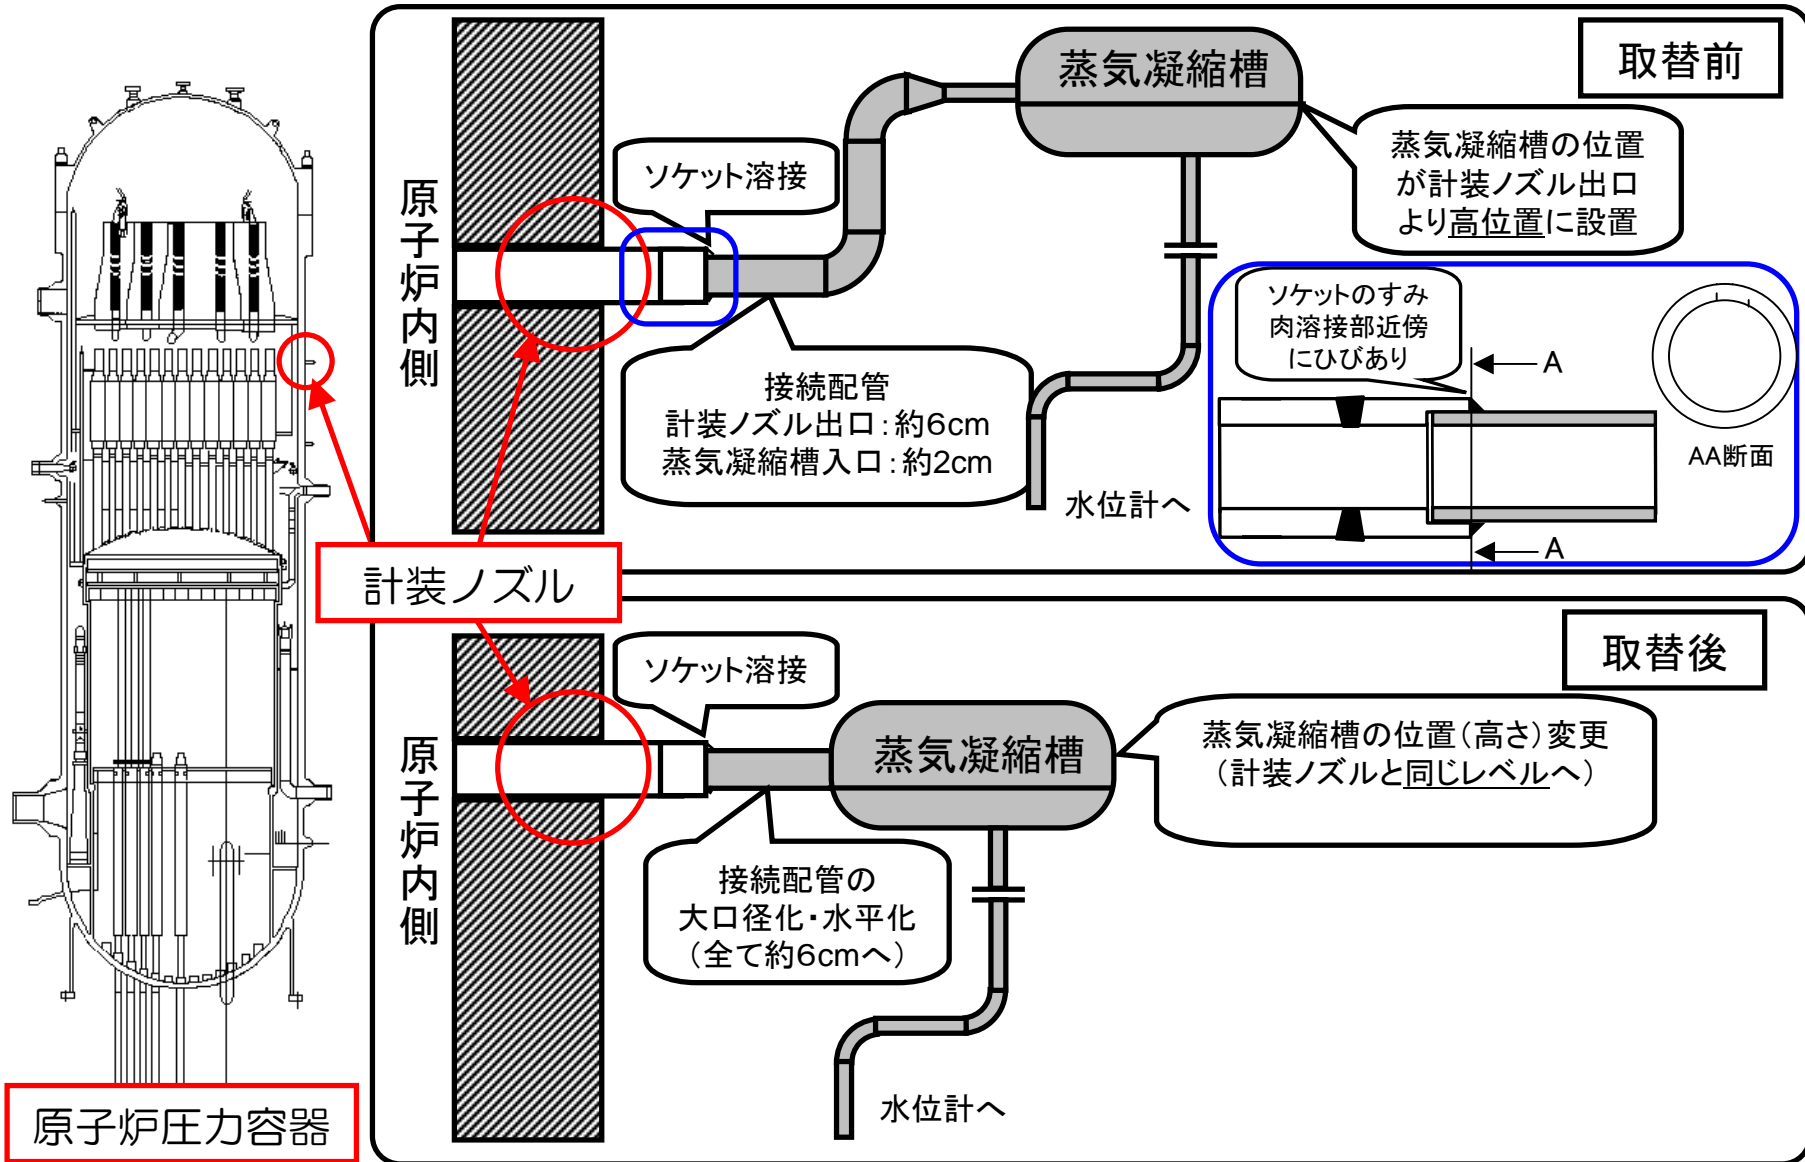
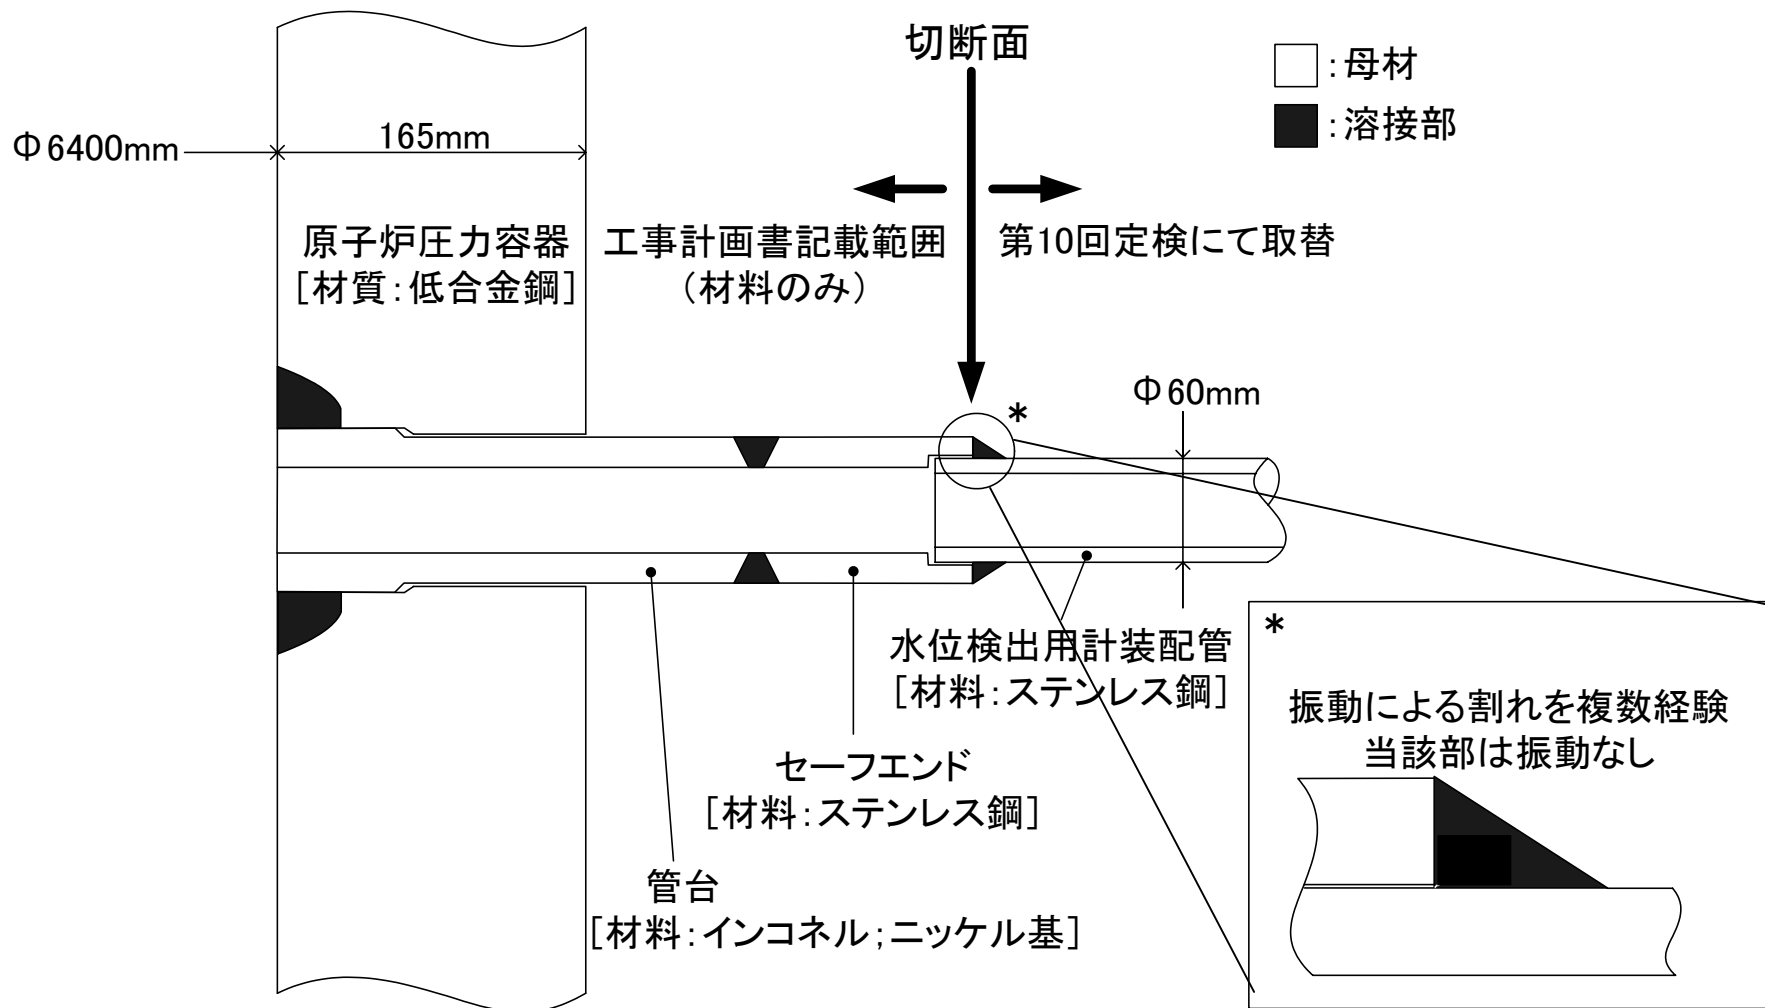
柏崎刈羽原子力発電所1号機 計装ノズルひび状況(H10年)

- 柏崎刈羽原子力発電所1号機の第10回定検（平成10年10月～平成11年1月）において行われたこの工事に関して、社内の工事記録の確認および当時の当社担当者に聞き取り調査を行った結果、当該配管を取り替えるために計装ノズル部で同配管を切断し、その切断面について溶接準備として行った浸透探傷試験により指示模様の存在を確認いたしました。
- この指示模様は溶接準備のためにさらに切断面を削り加工をした結果、完全に除去されたこと、また、配管の再接続の際には適正な溶接検査を受けていることが確認されました。

このひびは、計装配管の取替え工事により完全に除去されたこと等から、安全性に影響を及ぼさないものと判断しております。

なお、念のため、今後、必要となる点検を実施してまいります。

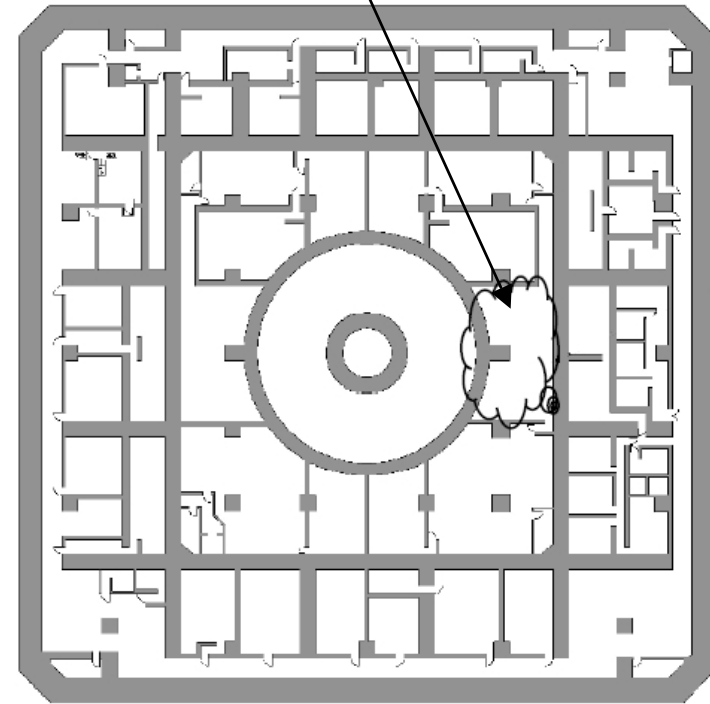
1号機 原子炉建屋地下5階  
火災発生場所

- 8:57 「火報R/B B5F」警報発生  
→火災確認、作業員消火活動
- 8:59 柏崎市消防本部へ119番通報
- 9:05 自衛消防隊現場到着
- 9:09～9:20 消防署発電所入構
- 9:23～9:27 自衛消防隊消火活動→消火
- 10:06 消防署現場入域(5名)
- 10:08 けが人1名(左ほほに軽いやけど)が  
救急車で郡病院へ
- 10:36 消防署による「鎮火確認」

原子炉隔離時  
冷却系ポンプ室  
(管理区域)

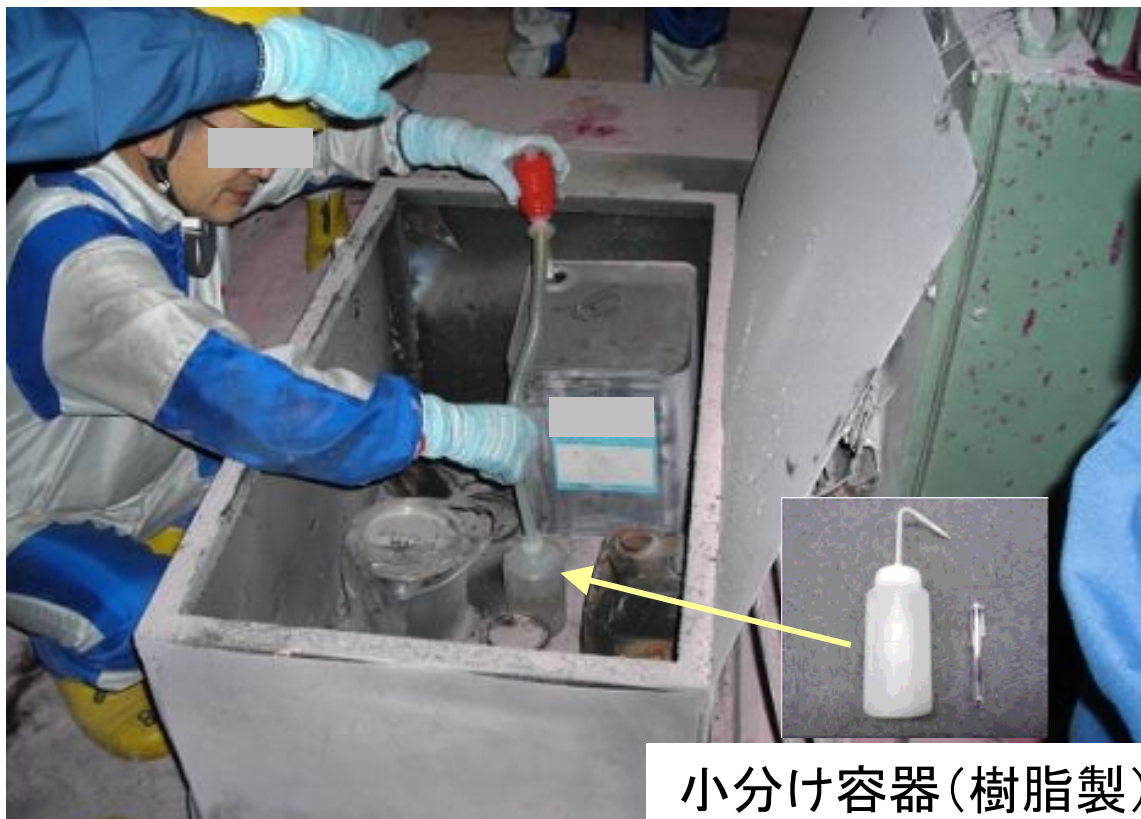
作業状況(再現)

洗浄剤\*の移し替え作業中、ポリ袋入りのエタノール缶をずらした際に発火

\*第4類第一石油類

小分け容器(樹脂製)

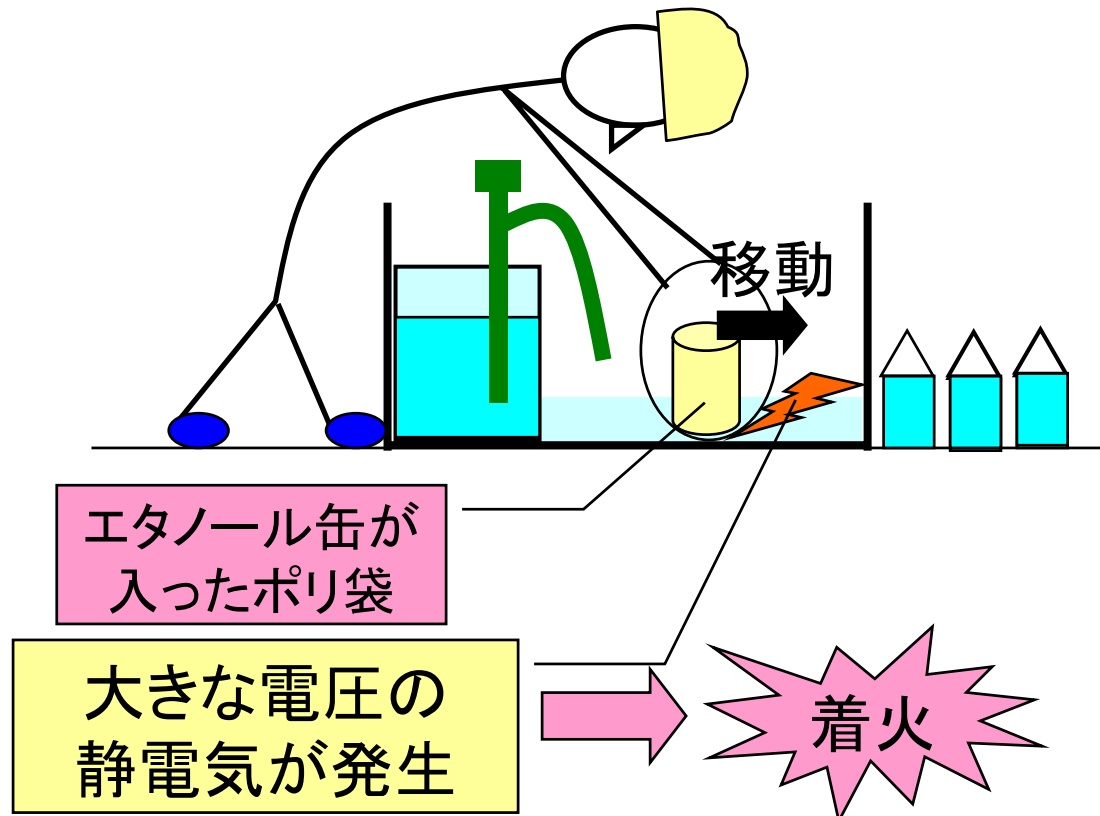
## エタノール缶が入ったポリ袋の移動

エタノール缶が入ったポリ袋の移動により、大きな電圧の静電気が発生

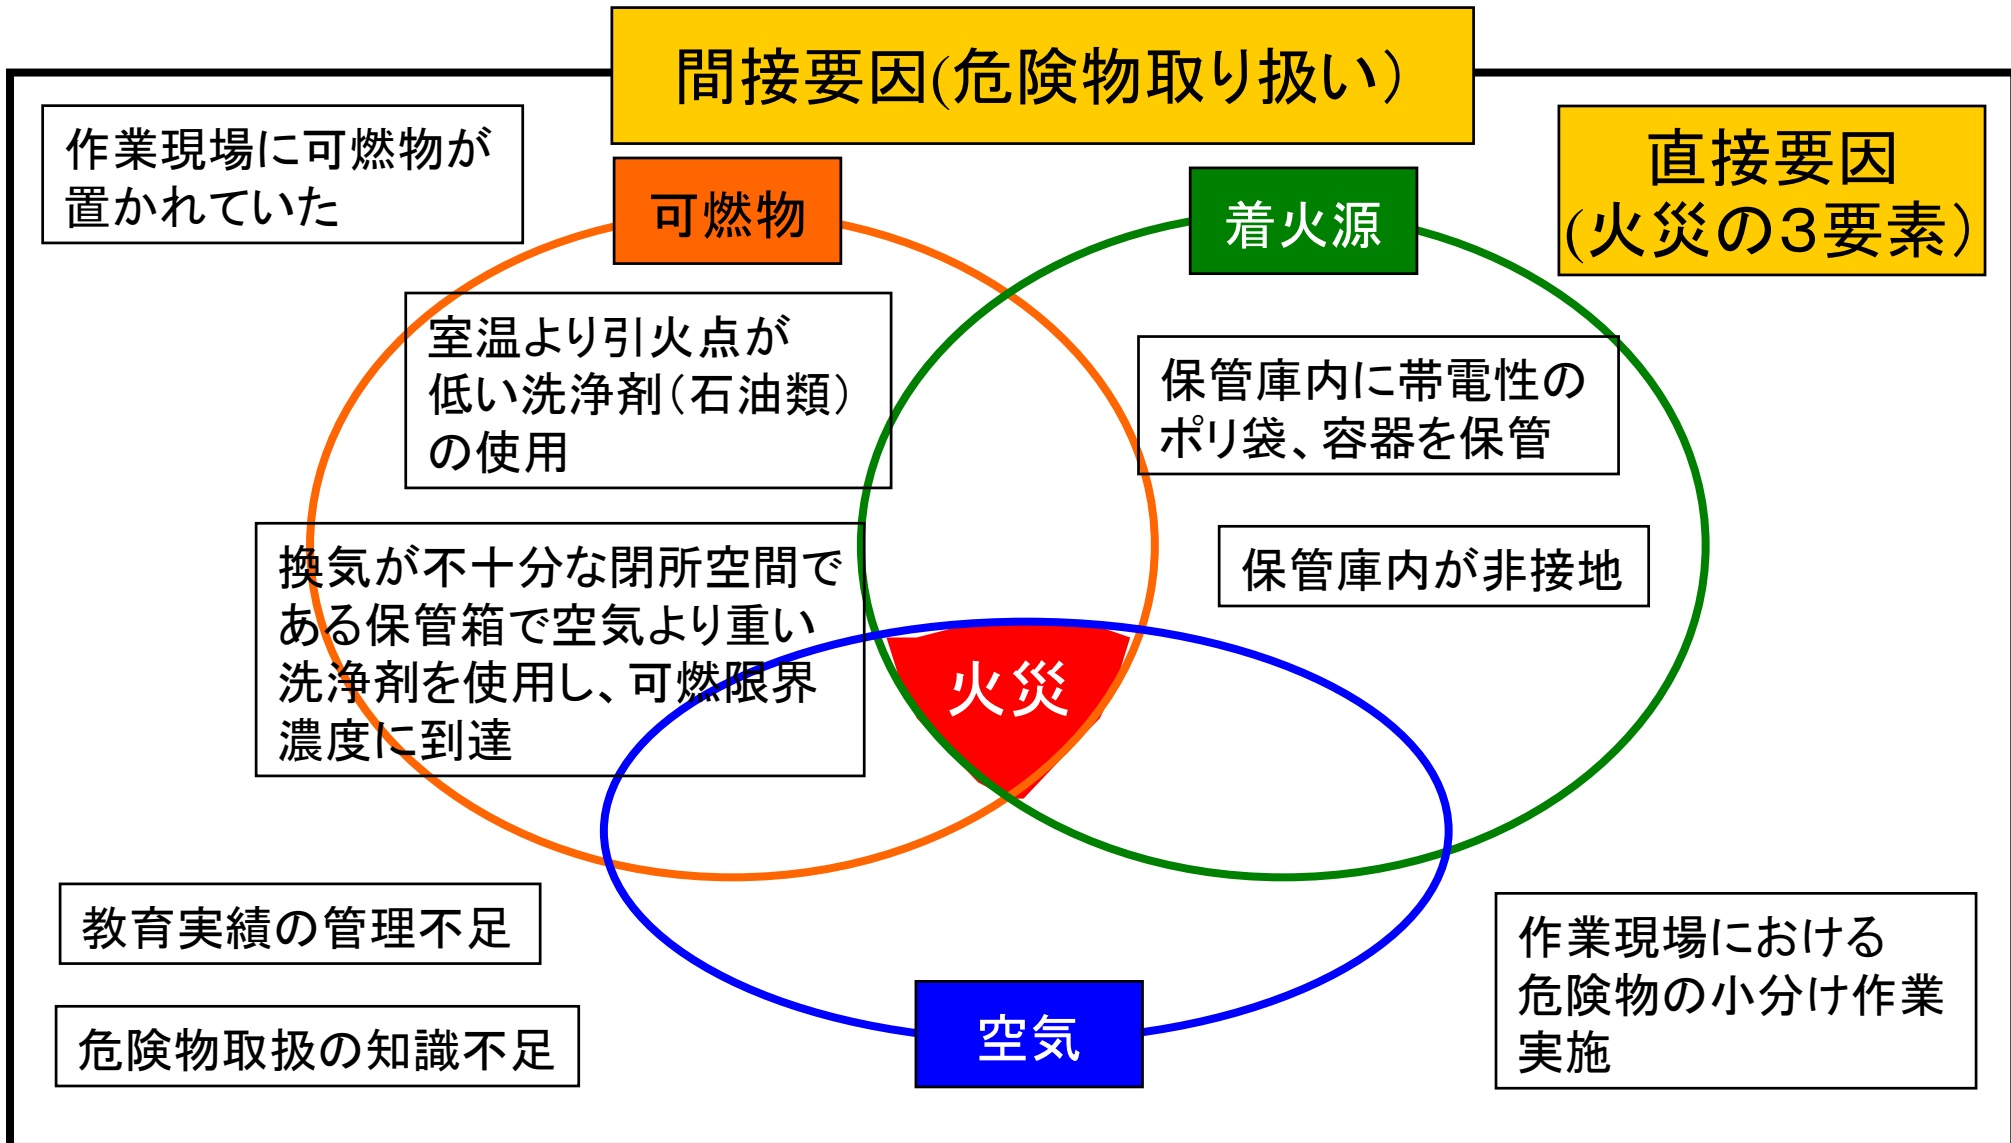
# 火災発生要因

- ・ 保管箱内で一斗缶から小分け容器（樹脂製容器）への洗浄剤の補充作業中に、洗浄剤から発生した可燃性ガスが保管箱内に滞留し、その濃度が燃焼範囲内となった。
- ・ 保管箱底部に置かれていたポリ袋に包まれていたエタノール缶の位置をずらした際に、ポリ袋が帯電し、これにより蓄積されたエネルギーが放電によって放出された際に、保管箱底部に滞留していた洗浄剤から発生した可燃性ガスに着火した。

- ・保管箱内部の燃焼の熱影響により保管箱の底板と側板との間に生じた隙間から、洗浄剤およびタービン油の一部が保管箱外に漏れ出した。
- ・保管箱外に漏れ出した洗浄剤とタービン油が原子炉隔離時冷却系ポンプ室内の空調機近傍に広がり、これらに引火して空調機の側板が焦げるなど、保管箱の外に延焼した。
- ・燃焼に伴う輻射熱により、保管箱右近傍の床面におかれた小分け容器の内圧が上昇し洗浄剤が噴出し、引火したことなどにより火災が拡大した。
- ・保管箱内部に保管されていたスプレー缶が破裂し、中身が燃焼したことにより、床面が焦げた。
