第84回「柏崎刈羽原子力発電所の透明性を確保する地域の会」

第 8 4 回「地域の会」定例会資料 [前回 5/12 以降の動き]

区分：Ⅲ

| 件名 | タービン建屋(管理区域)における潤滑油の漏れについて | |

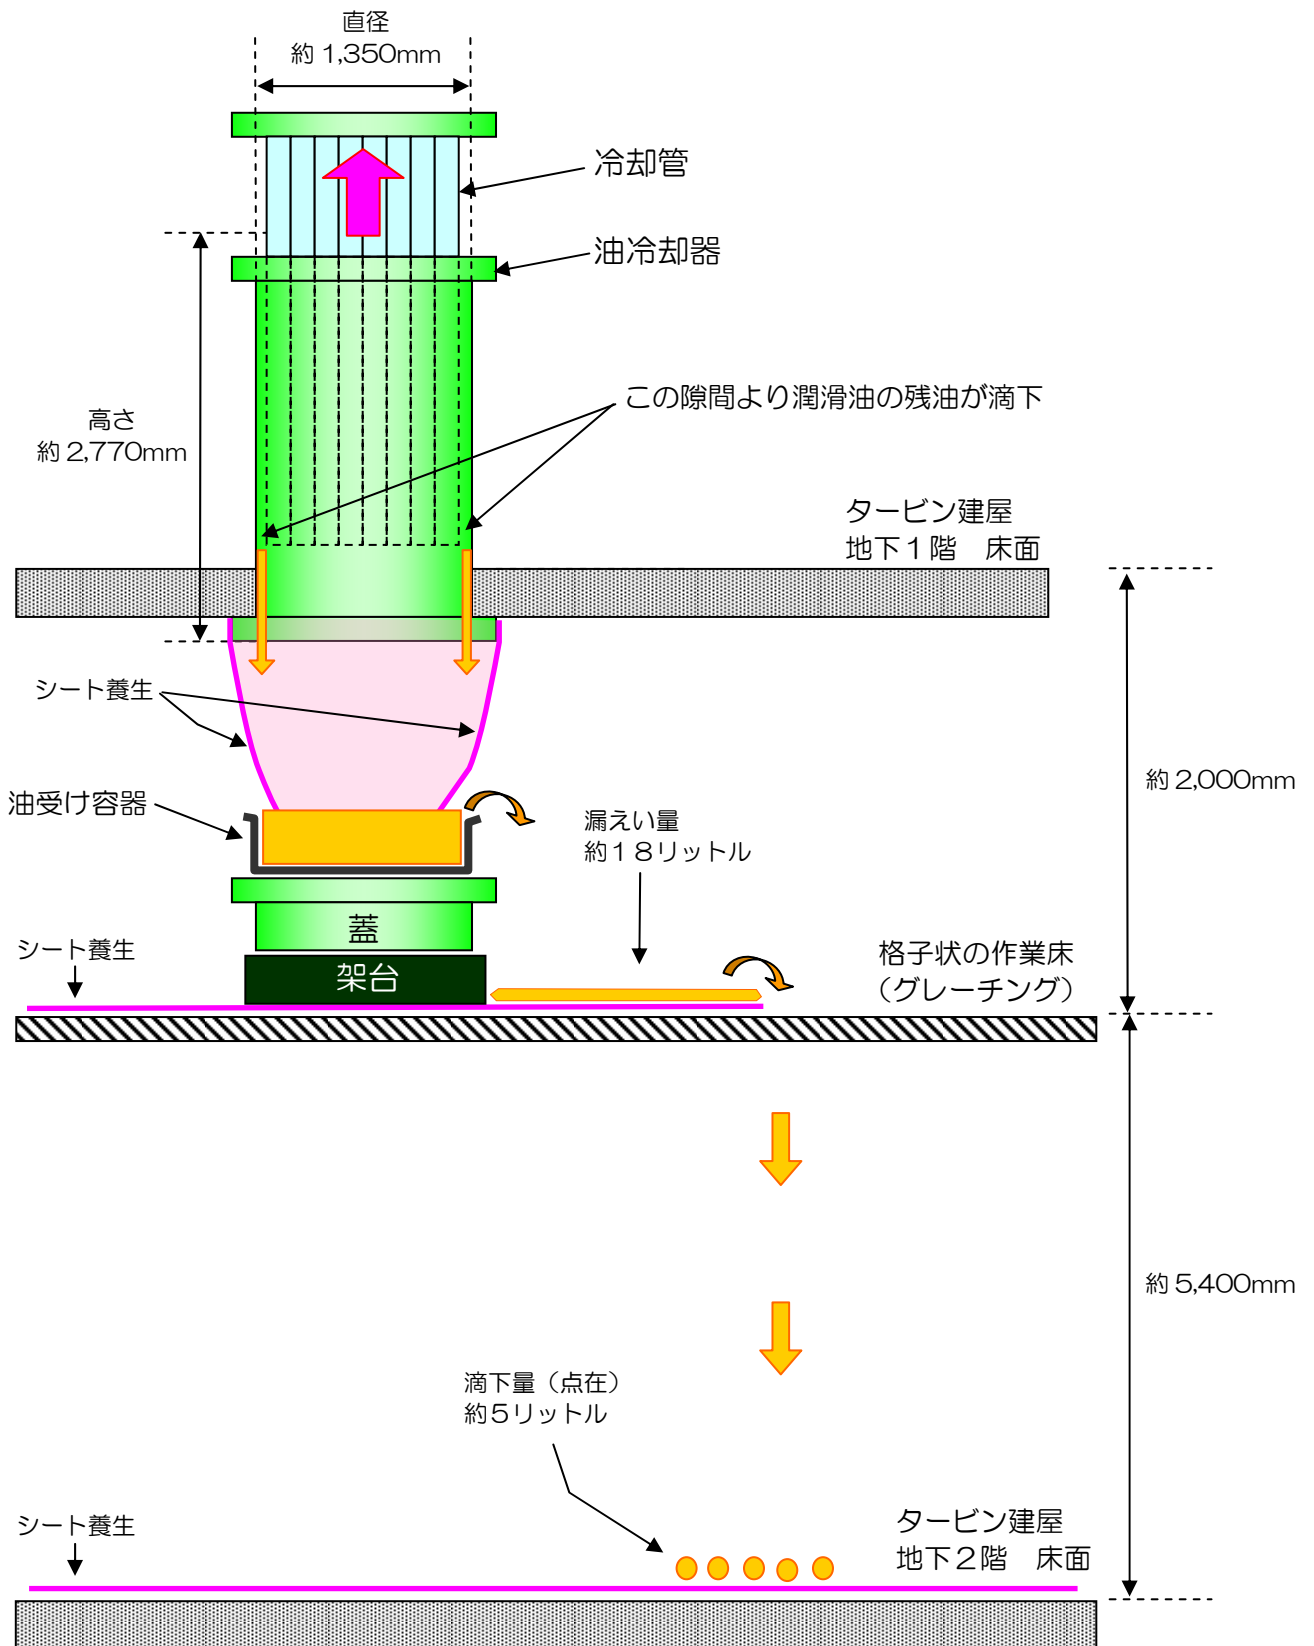
4号機タービン建屋（管理区域）における潤滑油漏れについて 事象概要図

| 不適合の概要 | <p>(事象の発生状況) 平成 22 年 5 月 26 日午前 10 時 55 分頃、定期検査中の 4 号機において、タービン建屋地下 2 階（管理区域）で、主タービンの潤滑油を冷却するための油冷却器点検のため、油冷却器を引き上げたところ、内部に残っていた油が、あらかじめ設置していた油受け容器を超えて床面養生シート上に漏れ出しました。 床面養生シート上に漏れた油は約 23 リットルでした。</p> <p>(安全性、外部への影響) 漏れた油には放射性物質は含まれておらず、本事象による外部への放射能の影響はありません。</p> | |
| 対応状況 | <p>床面に漏れた潤滑油については、拭き取りによる清掃を実施しました。 床面に潤滑油が漏れた原因は、点検のために取り外した油冷却器の残油が想定以上であったために、床面養生シート上に漏れたものと推定しております。</p> <p>今後、原因究明と再発防止策を検討いたします。</p> | |

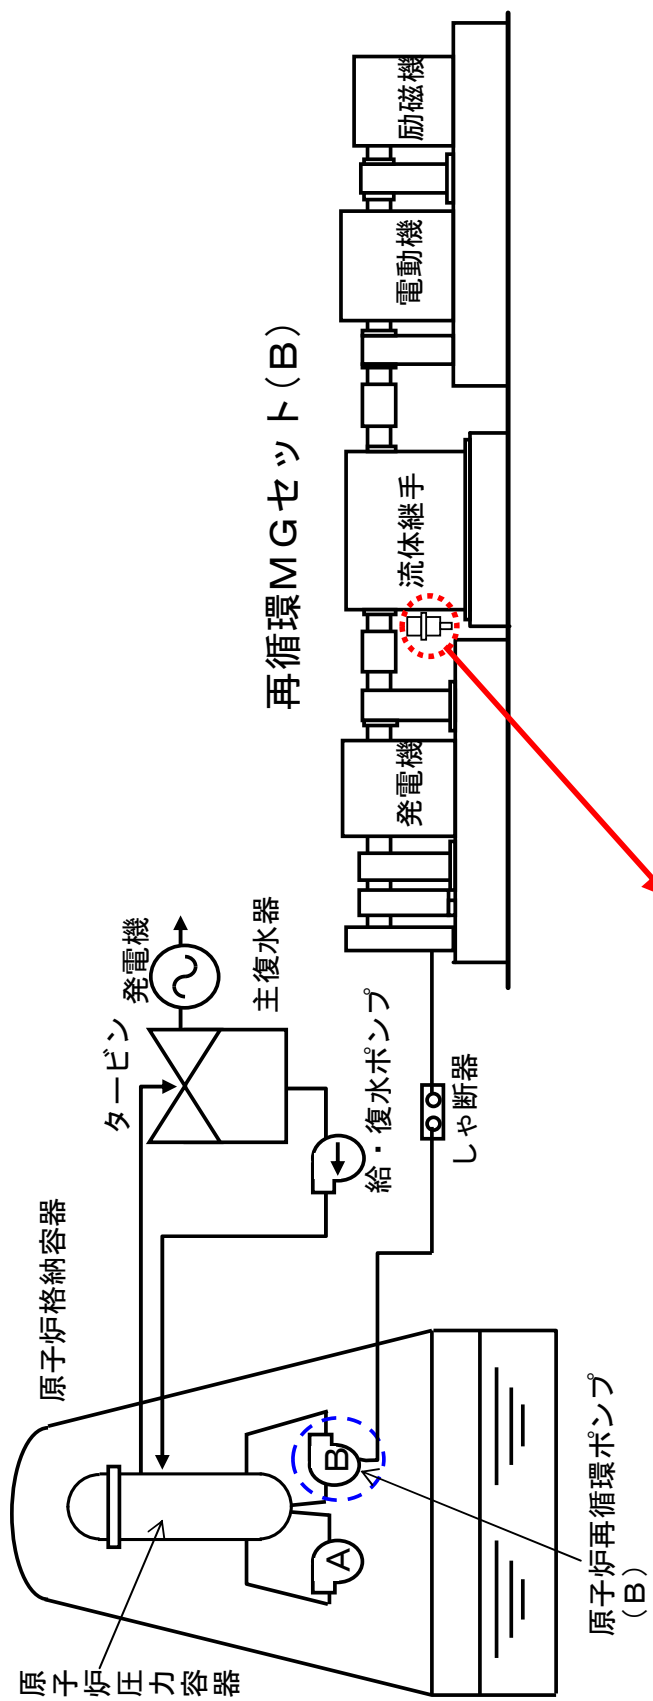
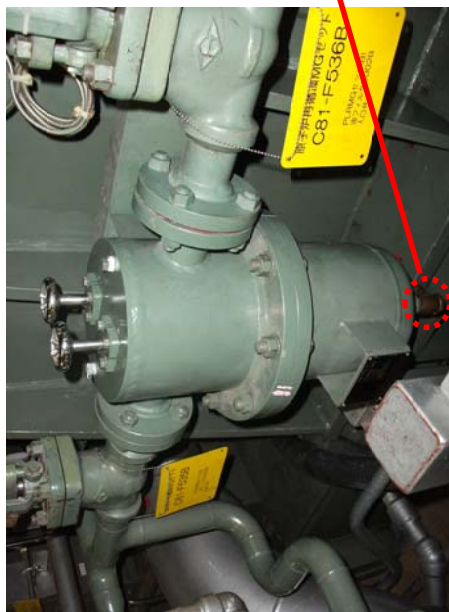
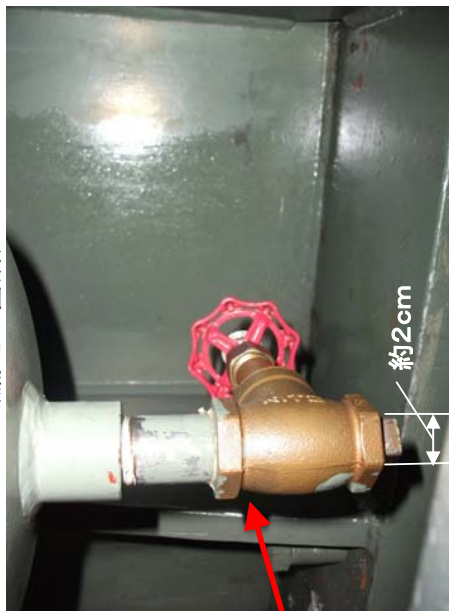
閉止栓 (漏えい箇所)

| 不適合の概要 | <p>(事象の発生状況) 定期検査中の1号機において、平成22年5月28日午後3時52分頃、原子炉冷却材再循環系MGセット*室(非管理区域)において、MGセット(B)の油フィルタの閉止栓から油が床面に滴下していることを、現場パトロール中の当社社員が発見しました。 油の滴下はすでに停止しており、床面に滴下した油の量は約40ミリリットルでした。</p> <p>この油は原子炉再循環ポンプMGセット内の油で、床面に滴下した油は拭き取りにより処理いたしました。</p> <p>(安全性、外部への影響) MGセット(B)の機能に異常はありません。また、滴下した油には放射性物質は含まれておらず、本事象による外部への放射能の影響はありません。</p> <p>* 原子炉冷却材再循環系MGセット 原子炉冷却材再循環ポンプの電源の周波数を変える装置。同ポンプは電源の周波数を変えることにより、ポンプ速度を変化させ流量制御を行っている。1号機には2台設置されている。</p> | |
| 対応状況 | <p>原因を調査した結果、当該閉止栓のシールテープの巻き方が不十分だったことから、シールテープの巻き直し等を行い復旧しました。</p> | |

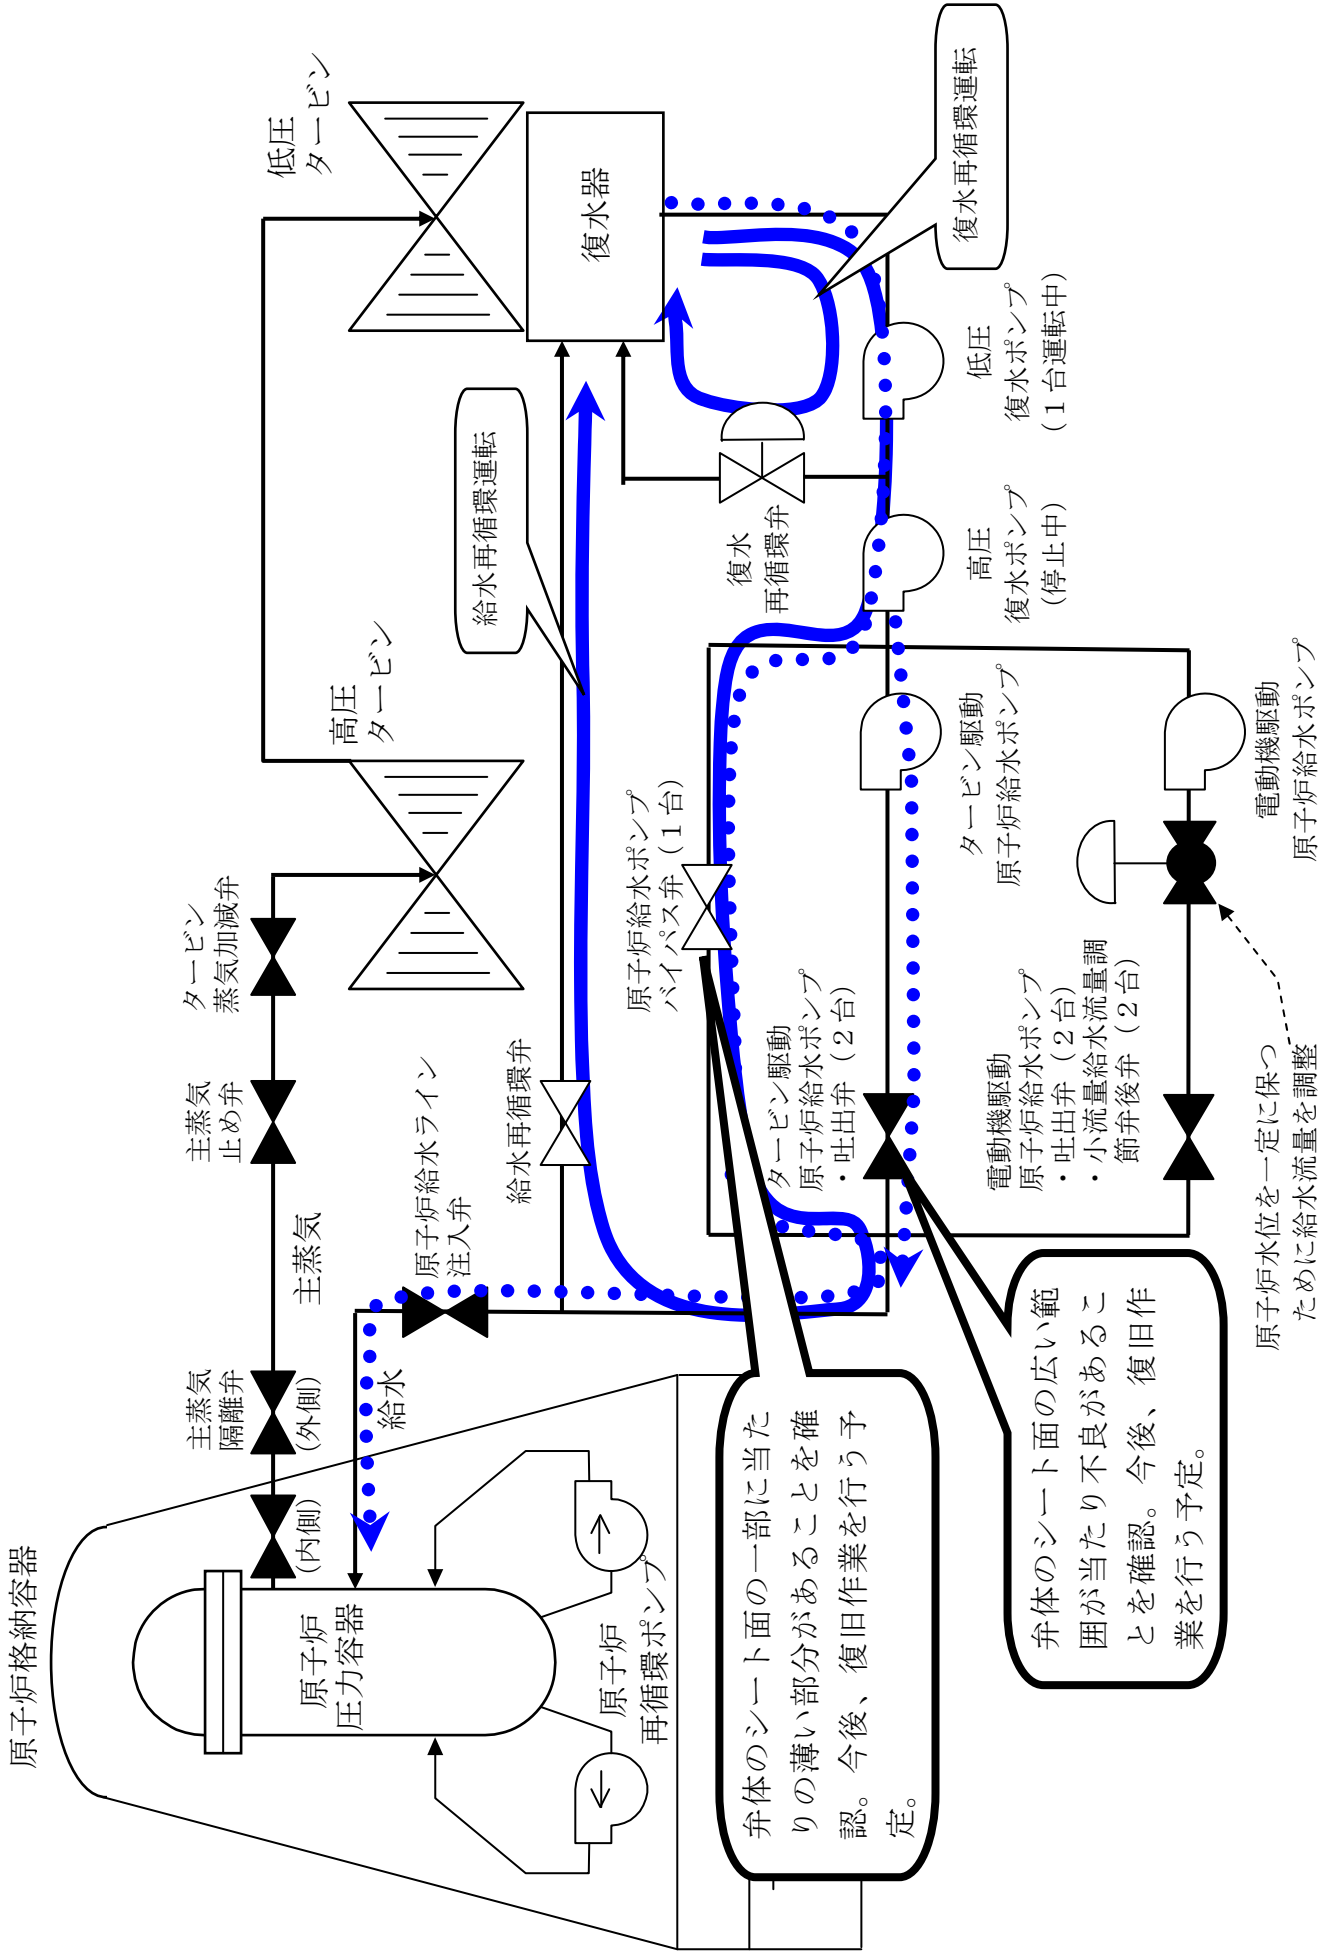
柏崎刈羽原子力発電所1号機 系統概略図

これまでの分解点検の結果、タービン駆動原子炉給水ポンプ吐出弁(B)の弁体のシート面の当たりが広い範囲で不良となっていることがわかりました。

本事象の原因は、今回の定期検査において長期間の給復水再循環運転*²を実施した際に、タービン駆動原子炉給水ポンプ吐出弁(B)の弁体が長期間にわたって水圧により振動し、シート面にへこみ等が発生したことから、弁体の広い範囲で当たり不良が発生してシート性能が低下したものと推定しております。

弁体のシート面の広い範囲が当たり不良があることを確認。今後、復旧作業を行う予定。

今後、タービン駆動原子炉給水ポンプ吐出弁(B)の弁体について、シート面の磨きや、弁を閉めた際に配管側と接する当たり面の調整等を実施し、弁の復旧を行うとともに、今後の再発防止対策として、長期間の給復水再循環運転を実施する際には、シート性能を維持・確認するための運用手順を改善してまいります。

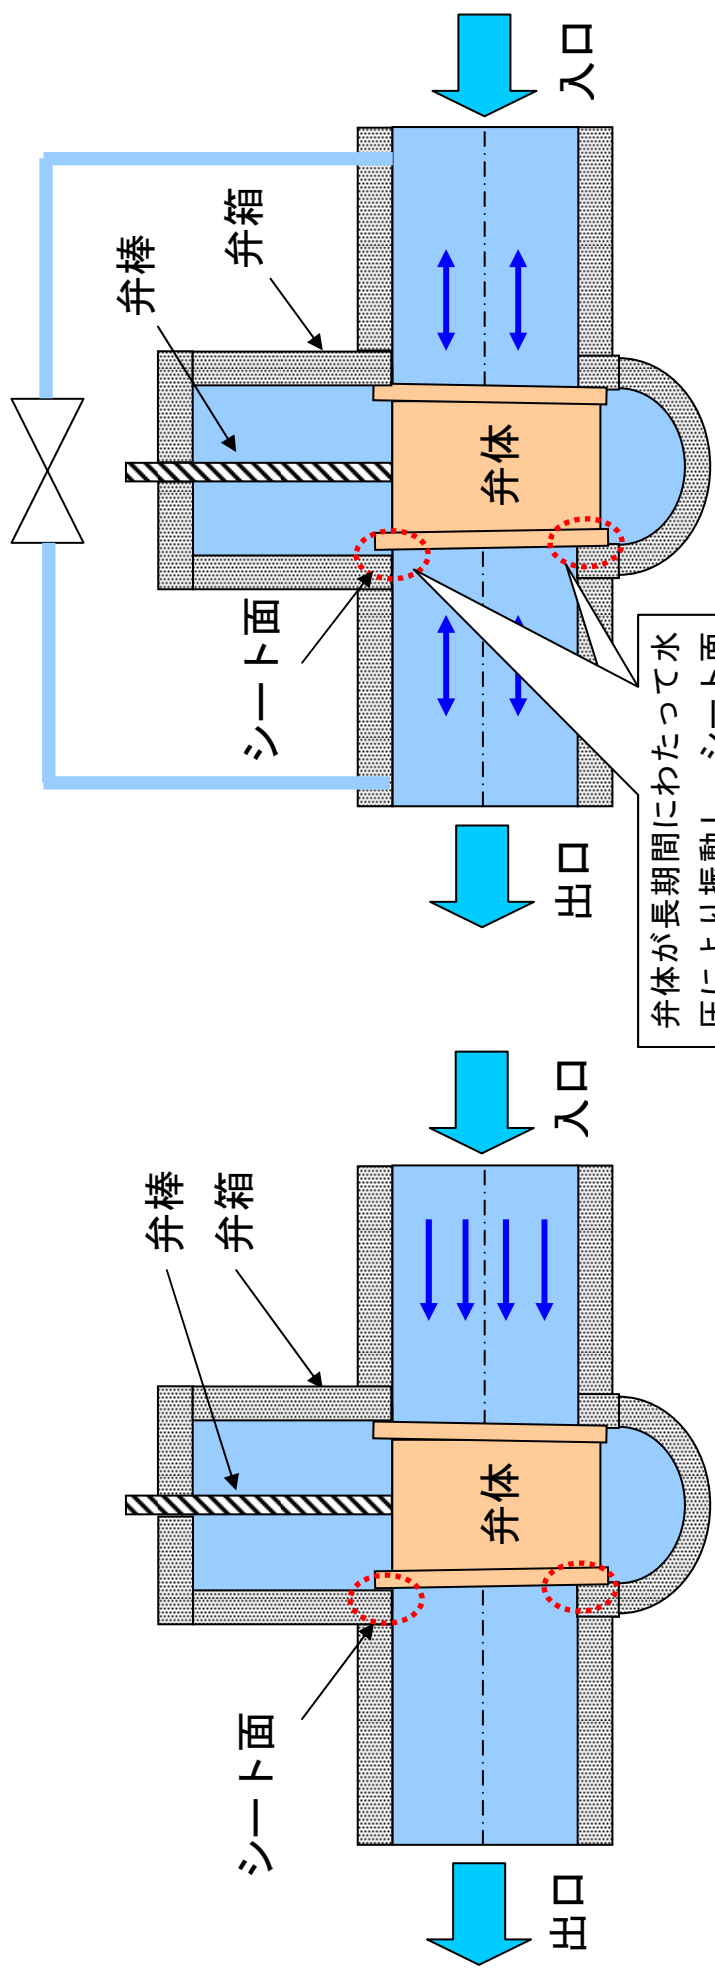
タービン駆動原子炉給水ポンプ吐出弁（B）の事象概要

弁体が長期間にわたって水圧により振動し、シート面にへこみ等が発生したことから、弁体の広い範囲で当たり不良が発生してシート性能が低下したものと推定

バイパス弁が開いていることから入口側と出口側が同圧となり弁体がゆれる

入口側と出口側の圧力差により弁のシート性能（当たり面）が確保される
