第105回「柏崎刈羽原子力発電所の透明性を確保する地域の会」

第 105 回「地域の会」定例会資料 [前回 2/1 以降の動き]

平成 24 年 2 月 13 日
東京電力株式会社
柏崎刈羽原子力発電所

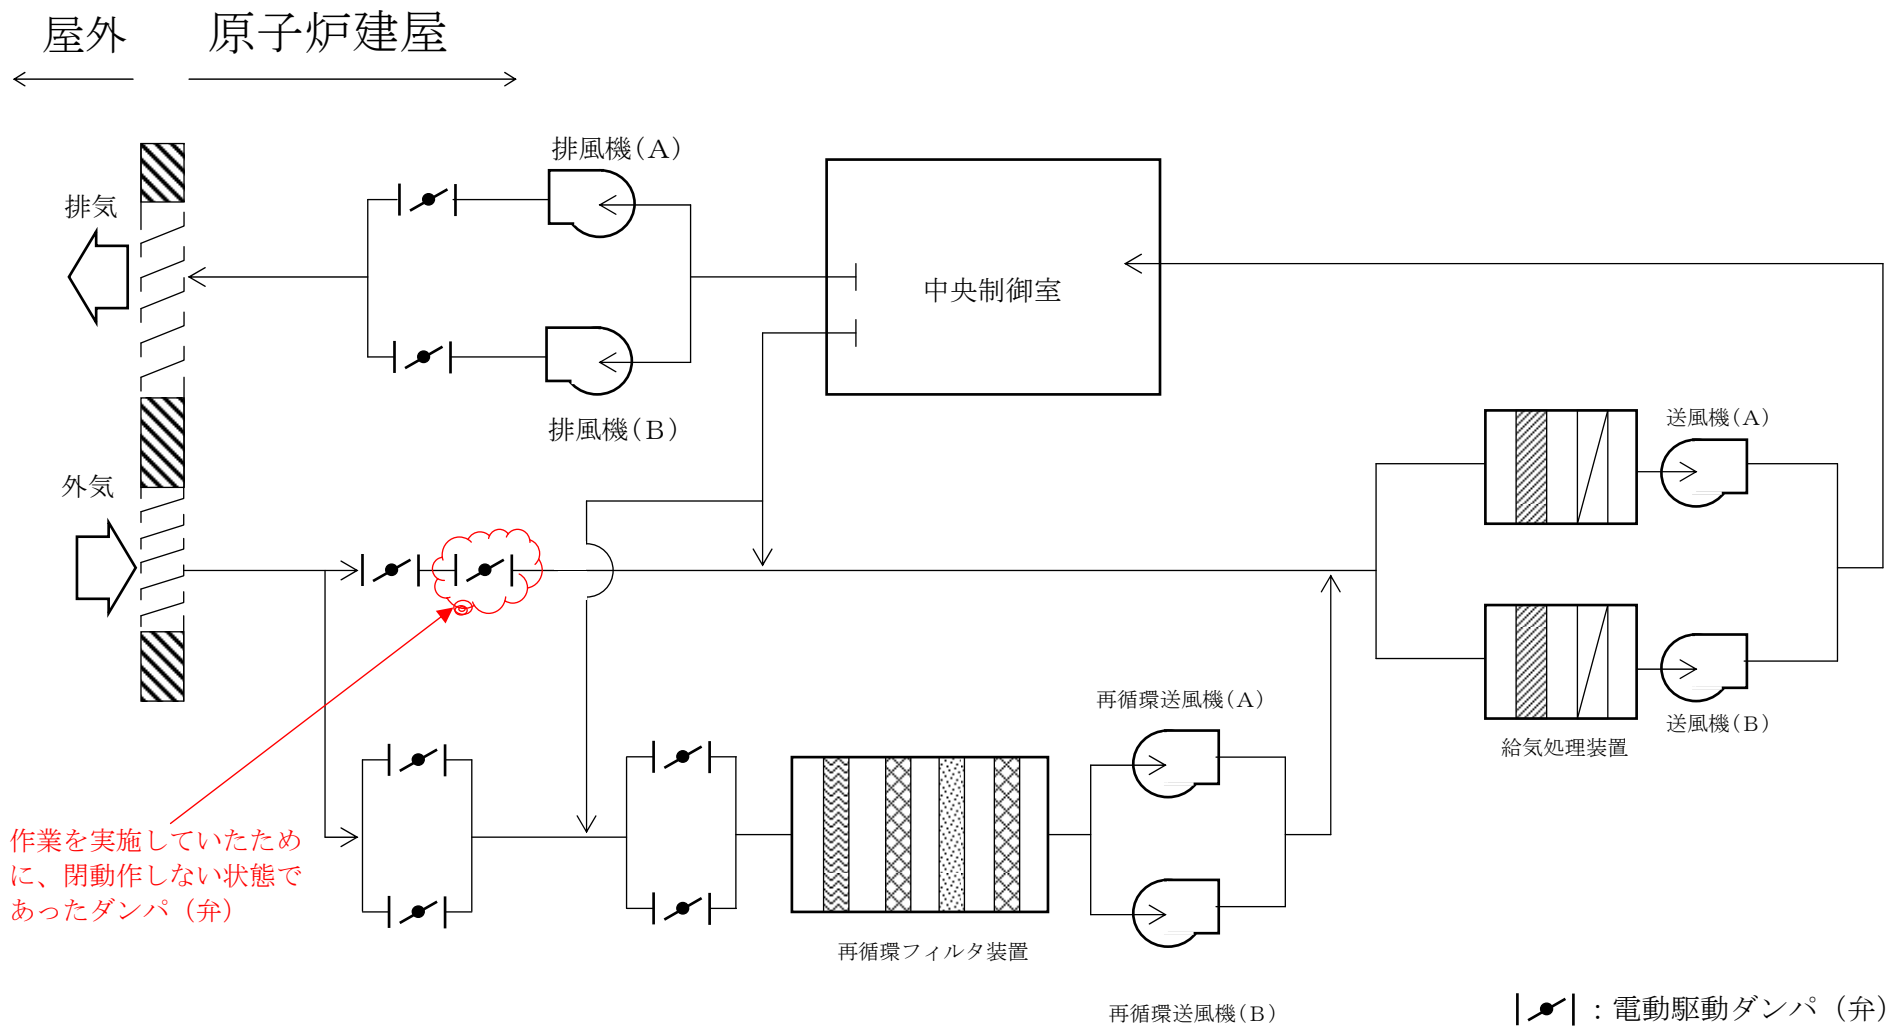
5号機 中央制御室換気空調系系統概略図

号機	5号機	
件名	過去における一時的な運転上の制限を満足していない状態の確認について	
事象の概要	<p>(事象の発生状況)</p> <p>定期検査中の5号機において、本日、原子炉建屋4階オペレーティングフロアにて燃料集合体の外観検査を開始しようとしたところ、原子炉建屋内で照射された燃料に係る作業時に動作が要求される中央制御室非常用換気空調系*¹のうちの1系列の外気隔離ダンパ(弁)が、作業により2月24日から閉動作しない状態にあったことを確認しました。</p> <p>本事象を踏まえ、2月24日から本日までの期間において、照射された燃料に係る作業の実績を確認したところ、2月25日、27日に該当する作業を実施していたことが判明したことから、本日午後0時、その当時一時的に運転上の制限*²を満足していない状態となっていたものと判断いたしました。</p> <p>(安全性、外部への影響)</p> <p>本事象による外部への放射能の影響はありません。</p> <p>なお、運転上の制限を満足していなかった期間においても、中央制御室非常用換気空調系1系列は動作可能であり、直ちに安全上の問題が生じるものではありませんでした。</p> <p>* 1 中央制御室非常用換気空調系</p> <p>事故時に当直員が過度な被ばくを受けることなく、中央制御室で必要な操作・措置がとれるように独立して設置された空調設備。2系列あり、1系列で100%の容量を有している。</p> <p>* 2 運転上の制限</p> <p>保安規定では原子炉の運転に関し、「運転上の制限」が定められており、今回の場合、照射された燃料に係る作業を実施する際に、中央制御室非常用換気空調系2系列(ファン2台、フィルタ1基および必要なダンパ(弁)、ダクト)が動作可能であることが求められている。</p>	
安全上の重要度/損傷の程度	<p><安全上の重要度></p> <p>安全上重要な機器等 / その他設備</p>	<p><損傷の程度></p> <p><input type="checkbox"/> 法令報告要</p> <p><input checked="" type="checkbox"/> 法令報告不要</p> <p><input type="checkbox"/> 調査・検討中</p>

対応状況	今後、運転上の制限を満足していない状態に至った原因について調査いたします。

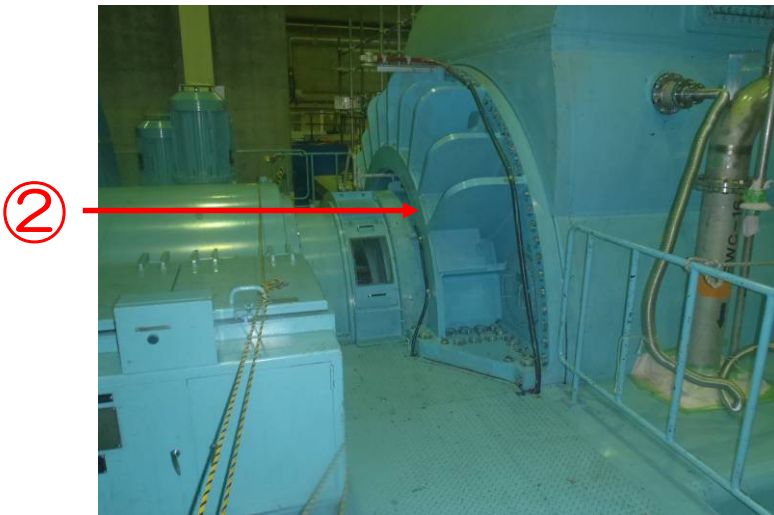
①方向よりの写真

場所	5号機	
件名	タービン建屋（管理区域）における油漏れについて	
不適合の概要	<p>（事象の発生状況） 平成 24 年 2 月 1 日午前 11 時 33 分頃、5 号機タービン建屋 1 階（管理区域）において、パトロール中の当直員が発電機下部エリアの床面に油溜まりを発見しました。現場を確認したところ、タービン建屋 2 階（管理区域）の発電機軸振動検出器*の取付け部に油のにじみ跡があることを確認しましたが、滴下はなく油のにじみは停止しております。 床面に溜まった油は約 20 ミリリットルで、拭き取りによる清掃を実施いたしました。</p> <p>その後の確認において、平成 24 年 1 月 30 日に発電機軸振動検出器点検作業を実施しており、発電機軸振動検出器の配管接続部（フランジ）から作業エリア内に油が約 200 ミリリットル滴下したため拭き取り清掃を実施していたことを確認いたしました。 このことから今回の油溜まりについては、その際の拭き取りが不十分だったためにその後、滴下したものと推定しました。</p> <p>（安全性、外部への影響） 漏えいした油には放射性物質は含まれておらず、本事象による外部への放射能の影響はありません。</p> <p>* 発電機軸振動検出器 発電機の軸受損傷防止のため振動を監視する計器。</p>	
安全上の重要度／損傷の程度	<p><安全上の重要度></p> <p>安全上重要な機器等 / <u>その他設備</u></p>	<p><損傷の程度></p> <p><input type="checkbox"/> 法令報告要 <input checked="" type="checkbox"/> 法令報告不要 <input type="checkbox"/> 調査・検討中</p>
対応状況	<p>今回の漏えいを踏まえて詳細な原因調査や再発防止対策を検討してまいります。</p>

配管接続部 (フランジ)

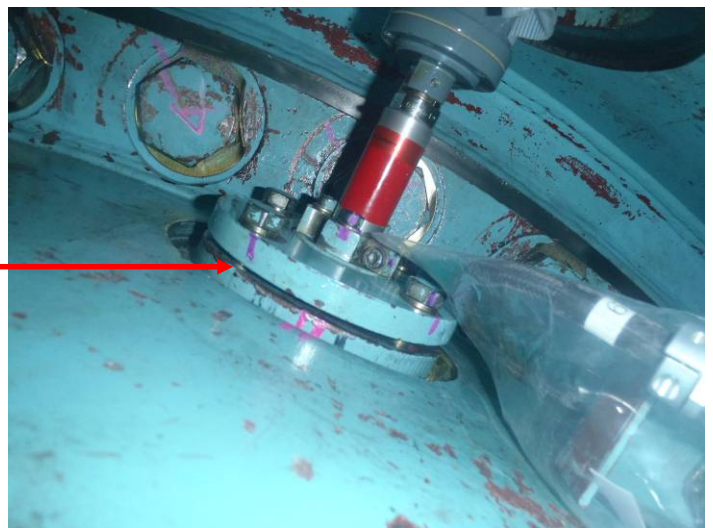
②方向よりの写真

当該の発電機軸振動検出器

5号機 発電機軸振動検出器油漏れ箇所

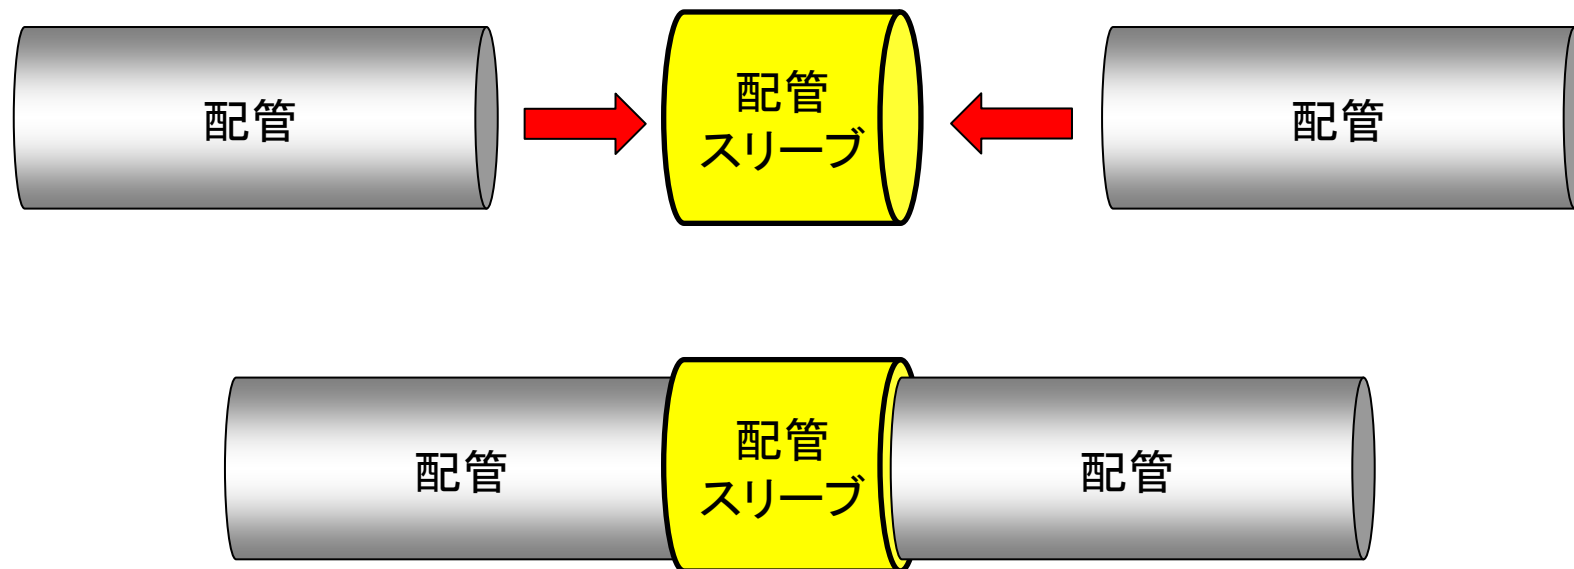
切損部補修のイメージ図

定期検査中の当所 2号機において、平成 22 年 3 月 12 日に炉心シュラウド*¹ 予防保全対策工事*² 施工後の水中カメラによる目視点検を実施していたところ、20 台あるジェットポンプ*³ のうち 1 台について、流量計測用配管*⁴（外径約 14mm、肉厚約 2mm）の 1 本が切損していることを確認しました。

切損した原因について調査を行った結果、2号機の流量計測用配管のサポートが他のプラントとは異なる位置に取り付けられていたため、当該配管がプラントの起動・停止に伴う原子炉再循環系ポンプの水圧の変化や、ジェットポンプの振動と共振して疲労によるひびが発生・進展し、その後炉心シュラウド予防保全対策工事を行った際の振動により、最終的に切損に至ったものと推定しました。

切損の確認された流量計測用配管の1箇所については、過去にも十分な補修実績のある配管スリーブを用いた方法で、接続、補修を実施。

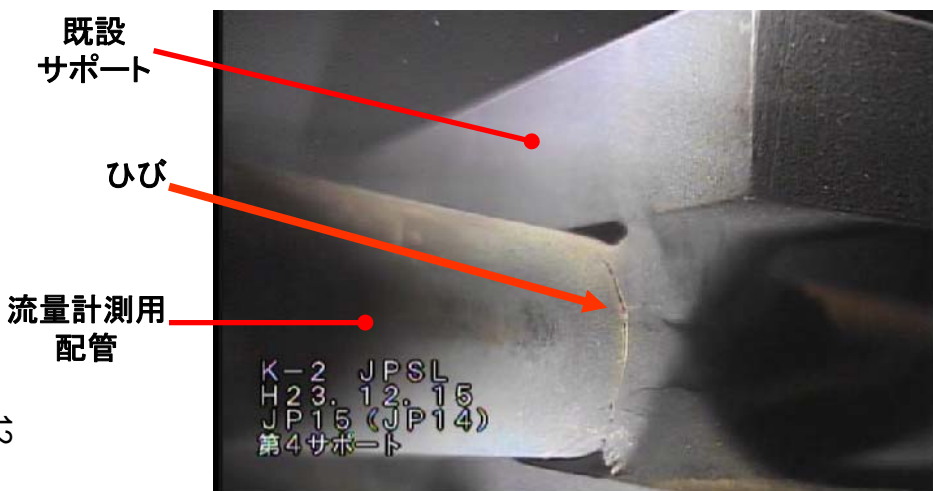
確認された流量計測用配管のひびの状況と 補修のイメージ図

なお、固定治具の取り付けを予定していた 15 箇所のうちの 1 箇所に、切損部と同様に共振により発生したと推定される、流量計測機能に影響のないひびを確認したことから、予定していた固定治具を取り付け補修しました。

◆ひびは流量計測用配管の全周の約3/4にあり、ひびの割れ幅は最大で約0.1mmと推定

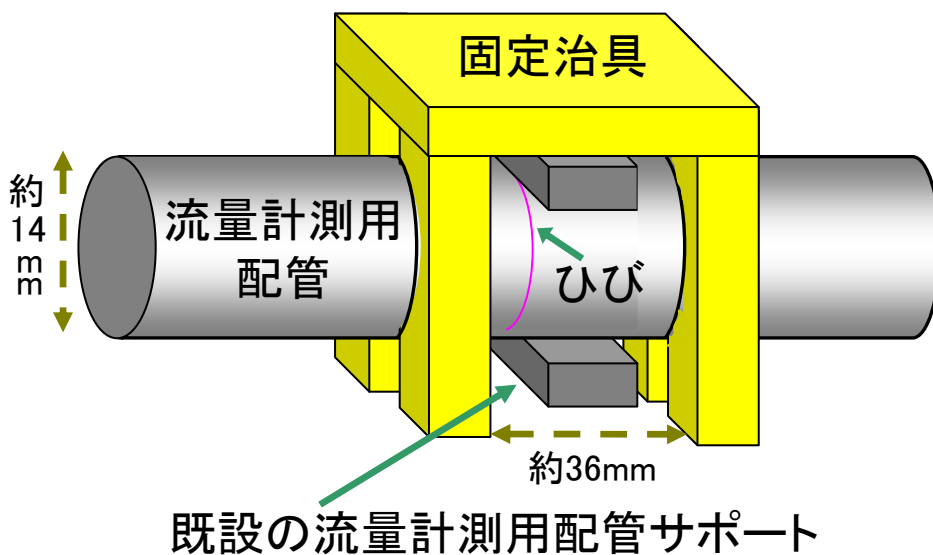
当該ひびについては、今後、共振によりひびが進展せず、流量計測機能に影響を与えないことを確認しております。

◆当該箇所については、過去にも補修実績がある、既設の流量計測用配管サポートに固定治具を設置する方法で、流量計測用配管を固定

◆固定治具の設置により、ひびの両端が固定され、共振によるひびの進展を防止し、流量計測機能に影響を与えないことを評価

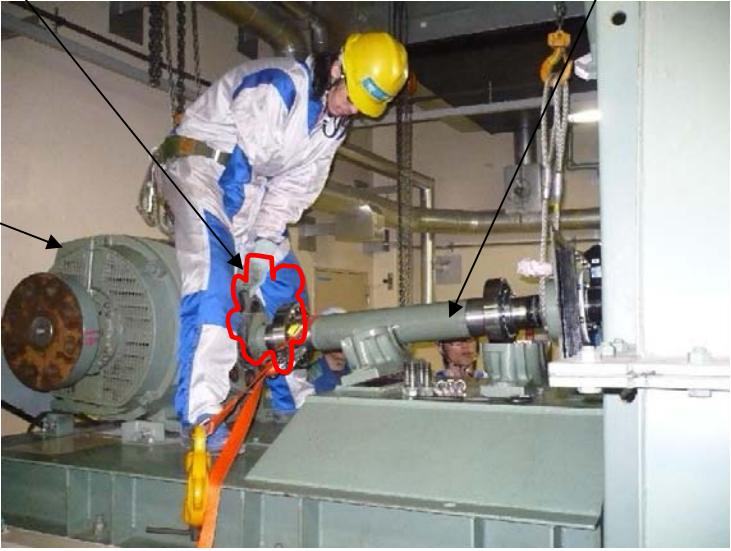
<p>号機</p>	<p>—</p>	
<p>件名</p>	<p>荒浜側ランドリー建屋（管理区域）におけるけが人の発生について</p>	
<p>不適合の概要</p>	<p>平成 24 年 2 月 23 日午前 11 時 10 分頃、荒浜側ランドリー建屋 2 階（管理区域）において、協力企業作業員が排風機の組立作業を行っていたところ、吊り上げていた排風機の軸がずれて動き、支えていた手が軸と電動機の間にはさまれ右手の中指から小指まで 3 本を負傷したため、救急車で病院に搬送しました。</p> <p>なお、作業員の身体に放射性物質の付着はありませんでした。</p> <p>手を挟んで負傷</p> <p>排風機の軸</p> <p>電動機</p>

<p>安全上の重要度／損傷の程度</p>	<p><安全上の重要度></p> <p>安全上重要な機器等 / その他設備</p>	<p><損傷の程度></p> <p><input type="checkbox"/> 法令報告要</p> <p><input checked="" type="checkbox"/> 法令報告不要</p> <p><input type="checkbox"/> 調査・検討中</p>
<p>対応状況</p>	<p>病院における診察の結果、右手中指骨折および右手薬指・小指の切傷が確認され、1 週間程度の入院加療が必要と診断されました。</p> <p>今後、けがに至った経緯等について調査を行うとともに再発防止に努めてまいります。</p>

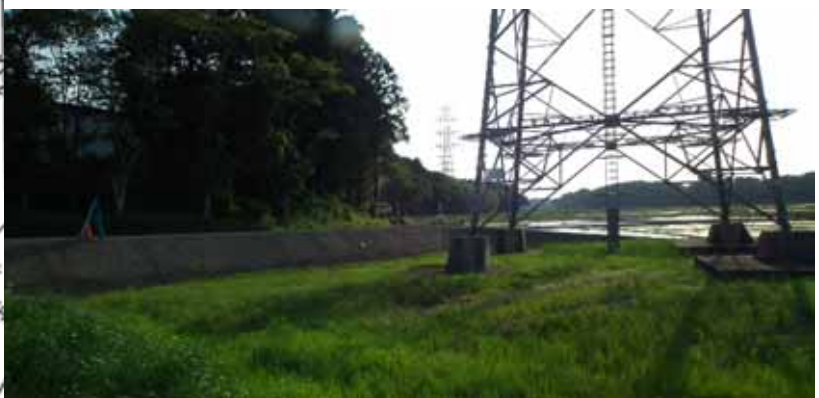
東海原子力線 17 近傍の盛土（道路盛土）

盛土高：約 2 m、鉄塔脚離隔：約 2 ~ 5 m

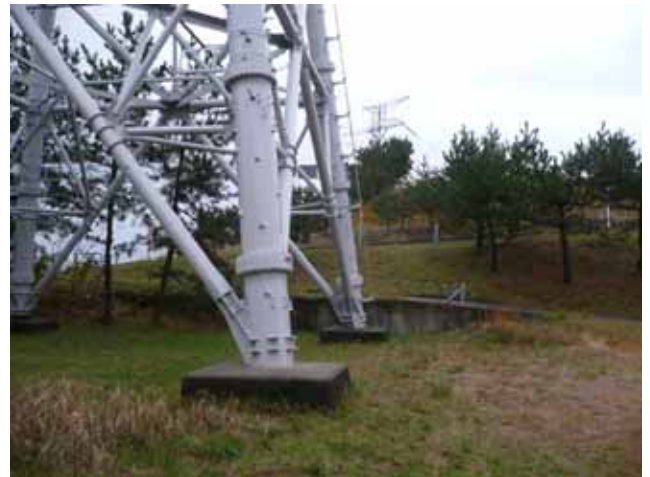
新新潟幹線 2 近傍の盛土

盛土高：約 1.2 m、鉄塔脚離隔：約 6 m

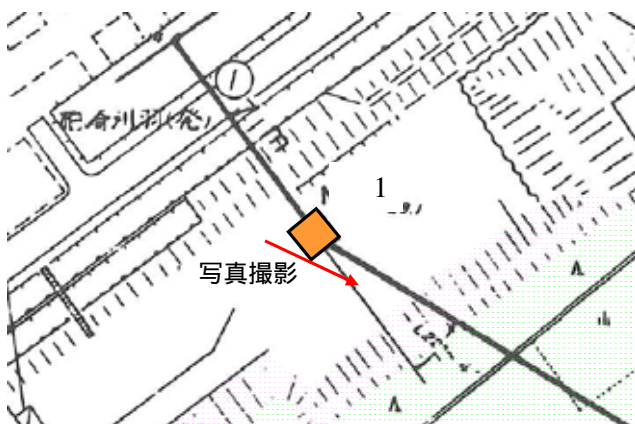
南新潟幹線 1 近傍の盛土

盛土高：約 8 m、鉄塔脚離隔：約 1.4 m

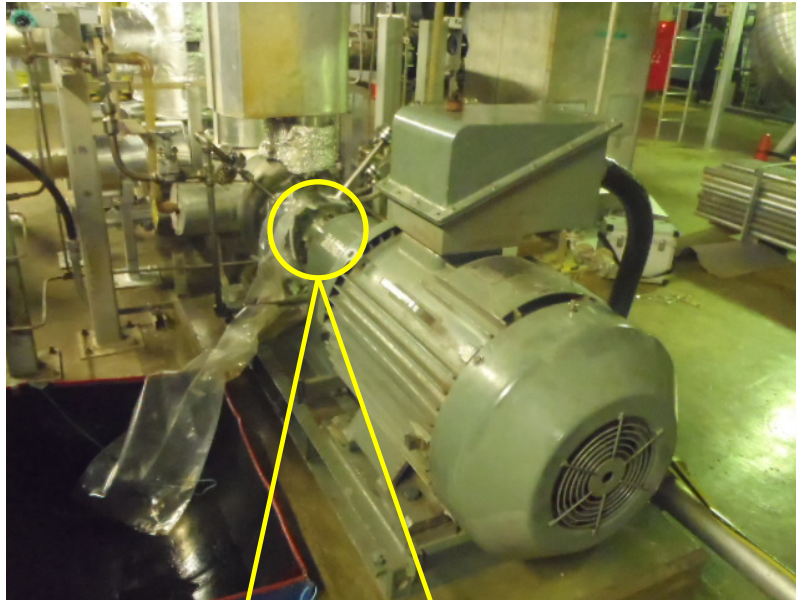
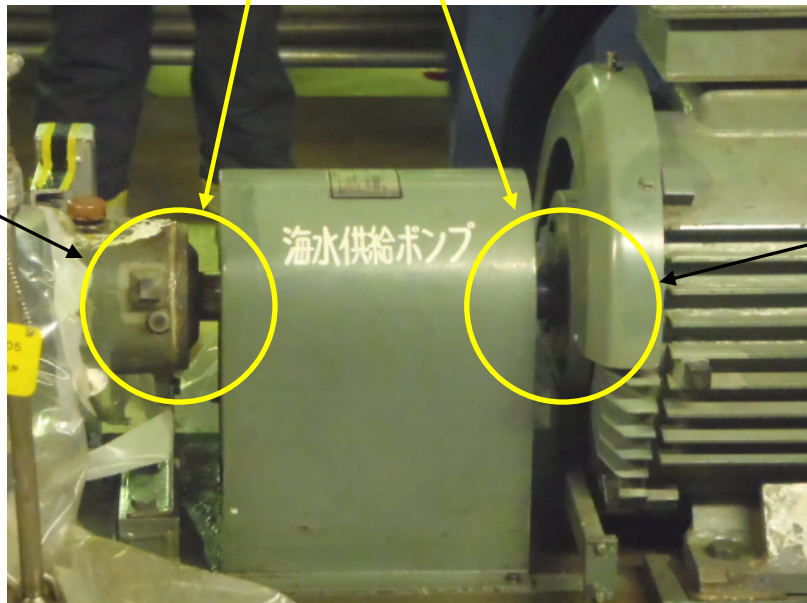
5号機熱交換器建屋内（非管理区域）

発煙箇所

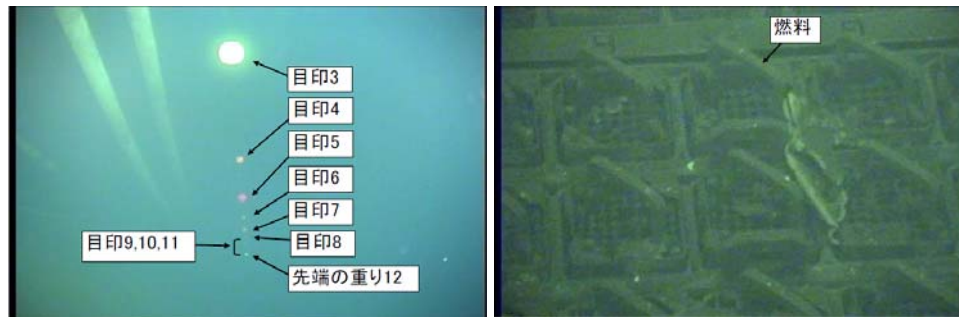
図4. 4号機使用済燃料プール内の様子

- 3、4号機原子炉建屋上部瓦礫撤去（継続）
- 4号機使用済燃料プールの透明度確認作業
 4号機使用済燃料プール内のガレキ分布状況調査（3月中旬～下旬開始予定（調整中））に先立ち、プール内に水中カメラを吊り降ろし撮影を実施。5m程度の視認距離があることを確認（2/9）（図4参照）。

透明度確認用ワイヤ撮影画像(2012/02/09撮影) 燃料上部撮影画像(2012/02/09撮影)
※先端の重り12までの距離は約5m
