第106回「柏崎刈羽原子力発電所の透明性を確保する地域の会」

第 106 回「地域の会」定例会資料 [前回 3/7 以降の動き]

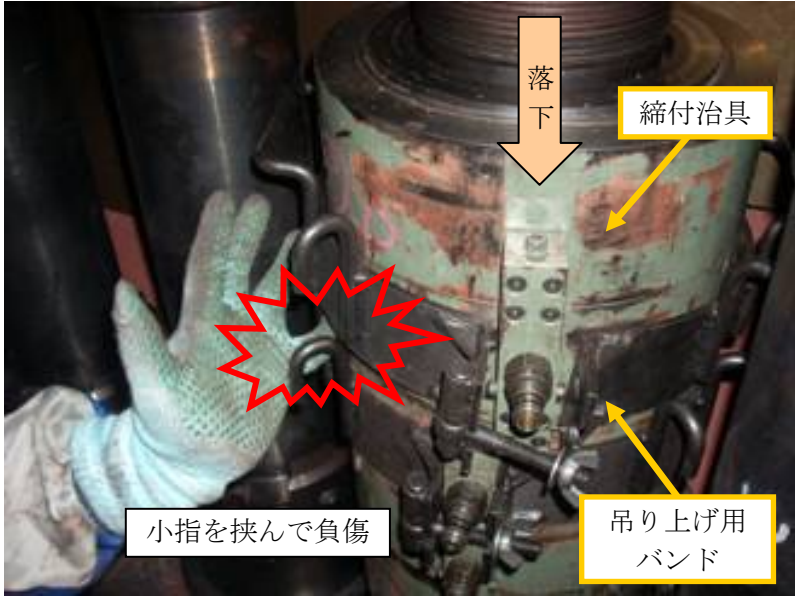
<p>号機</p>	<p>2号機</p>	
<p>件名</p>	<p>タービン建屋（管理区域）におけるけが人の発生について</p>	
<p>不適合の概要</p>	<p>平成 24 年 3 月 29 日午後 6 時 26 分頃、タービン建屋 1 階オペレーティングフロア（管理区域）において、高圧タービンのケーシング*復旧作業に従事していた協力企業作業員が、高圧ケーシングボルト締付治具（重さ約 60kg）を取り外すために上方に移動させようとしたところ、吊り上げ用バンドが外れて締付治具が落下し、左手小指を挟まれて負傷したため、救急車で病院に搬送しました。</p> <p>なお、作業員の身体に放射性物質の付着はありませんでした。</p>

<p>* ケーシング タービン翼を納めているカバー。上下 2 分割のカバーをボルトにより締め付けて固定している。</p>	
<p>安全上の重要度／損傷の程度</p>	<p>&lt;安全上の重要度&gt;</p> <p>安全上重要な機器等 / <span style="border: 1px solid black; border-radius: 50%; padding: 2px;">その他設備</span></p>	<p>&lt;損傷の程度&gt;</p> <p><input type="checkbox"/> 法令報告要 <input checked="" type="checkbox"/> 法令報告不要 <input type="checkbox"/> 調査・検討中</p>
<p>対応状況</p>	<p>病院における診察の結果、左手小指の挫滅創と診断され、縫合処置（約 5 cm）を受けました。</p> <p>今後、原因調査を行い、再発防止対策を講じてまいります。</p>

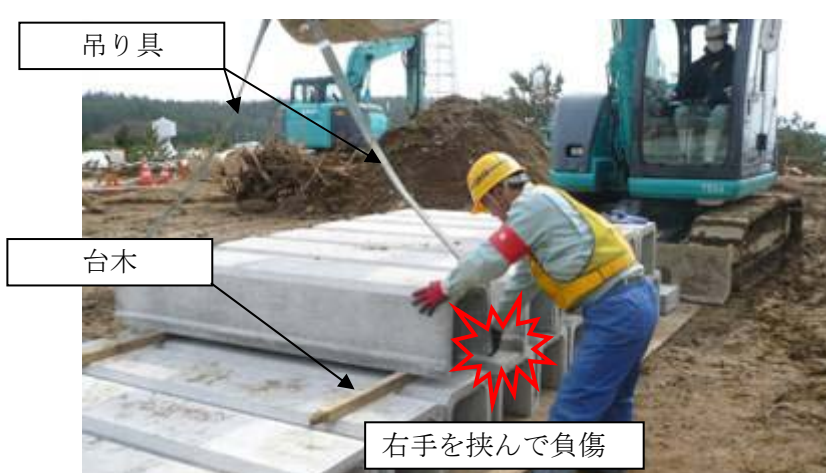
号機	発電所構内（屋外）	
件名	屋外作業におけるけが人の発生について	
不適合の概要	<p>平成 24 年 4 月 2 日午前 11 時 15 分頃、屋外（荒浜線変電所付近）において、雨水の排水溝設置工事に従事していた協力企業作業員が、U 字溝（重量約 280kg）の下に台木を設置するために、U 字溝を吊り上げて台木を差し込もうとしていた際、吊っていた U 字溝が傾き右手の指を挟み負傷したことから、業務車にて病院に搬送しました。</p>

安全上の重要度／損傷の程度	<p>&lt;安全上の重要度&gt;</p> <p>安全上重要な機器等 / <u>その他設備</u></p>	<p>&lt;損傷の程度&gt;</p> <p><input type="checkbox"/> 法令報告要</p> <p><input checked="" type="checkbox"/> 法令報告不要</p> <p><input type="checkbox"/> 調査・検討中</p>
対応状況	<p>病院における診察の結果、右手中指と薬指の挫滅切断（指先部）と診断され、縫合処置を受けるとともに、経過観察のために 2～3 日程度入院することとなりました。</p> <p>今回の事例を踏まえ、重量物移動時の危険性について、あらためて発電所内に周知徹底を図るとともに、再発防止対策を講じてまいります。</p>

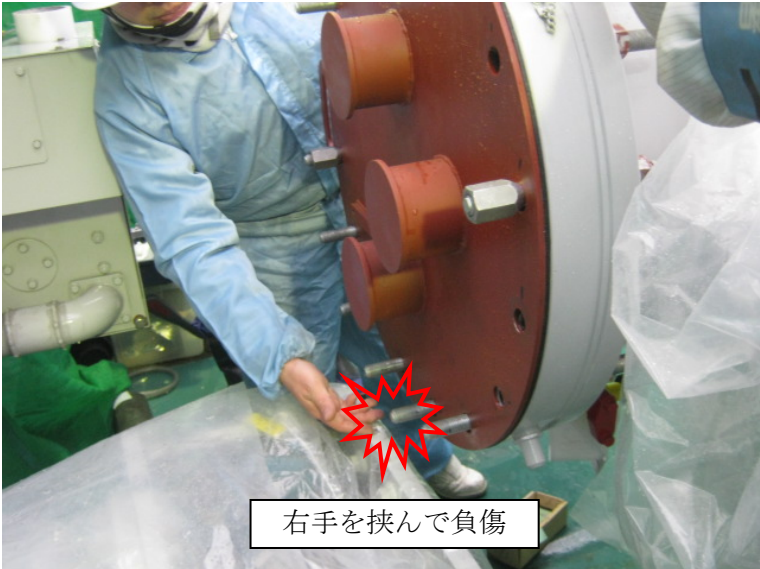
号機	発電所構内（屋外）	
件名	北側 66kV 開閉所（屋外）におけるけが人の発生について	
不適合の概要	<p>平成 24 年 4 月 5 日午後 4 時 10 分頃、北側 66kV 開閉所（屋外）において、ガス遮断器増設工事に従事していた協力企業作業員が、新設の母線ユニット（重量約 1 トン）を既設の母線に接続するために、新設の母線ユニットを吊った状態で移動させた際、下部に仮置していた物品との間に右手の指を挟み負傷したことから、業務車にて病院に搬送しました。</p>

<p>※ 作業時は作業用ゴム手袋を着用しております。</p>	
安全上の重要度／損傷の程度	<p>&lt;安全上の重要度&gt;</p> <p>安全上重要な機器等 / <u>その他設備</u></p>	<p>&lt;損傷の程度&gt;</p> <p><input type="checkbox"/> 法令報告要  <input checked="" type="checkbox"/> 法令報告不要  <input type="checkbox"/> 調査・検討中</p>
対応状況	<p>病院における診察の結果、右手人差し指切断（先端部）と診断され、縫合処置を受け、経過観察のために当日は入院しております。</p> <p>今回の事例を踏まえ、作業における挟まれる危険性について、あらためて発電所内に周知し注意喚起いたしました。</p> <p>また、本事象を踏まえた再発防止対策を検討してまいります。</p>

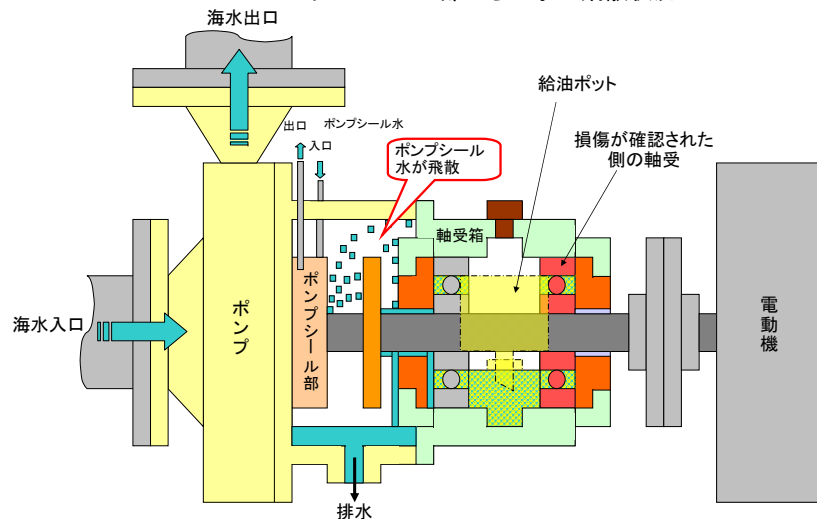
ポンプシール部からの水の飛散状況

定期検査中の当所 5 号機において、平成 24 年 2 月 25 日午後 11 時 36 分頃、5 号機中央制御室において鉄イオン注入設備\*の異常を示す警報が発生したことから、当社社員が速やかに現場の確認を行ったところ、運転中の鉄イオン注入設備海水供給ポンプ軸受付近より発煙を確認しました。ただちに消防署へ通報するとともに、当該ポンプを停止いたしました。

- (1) ポンプシール水は、海水析出防止のためにポンプシール部に供給されており、通常から水の飛散はあるものの、当該ポンプ運転時、ポンプシール部から通常より多くポンプシール水が飛散していたこと。
- (2) 事象発生直後に軸受箱へ潤滑油を供給する給油ポットを確認したところ潤滑油が入っている状態ではあったが、その後、潤滑油を確認した結果、水分が含まれていたこと。
- (3) ポンプシール部から飛散した水が軸受箱に浸入し、軸受箱内の水分の増加に伴って、潤滑油不足となり過熱に至った可能性があること。

これらの調査結果より原因は、飛散したポンプシール水が継続的に軸受箱内に浸入した結果、軸受箱内の水分増加に伴って潤滑油による潤滑が不十分となり軸受が過熱され摩耗し、間隙が広がったことにより水と油の混合物が蒸気となって軸受箱より放出されたものと推定いたしました。

今後の再発防止対策として、ポンプシール部からの飛散の量について管理値を明確にするとともに、今回の事例について関係者に周知・徹底を図ります。

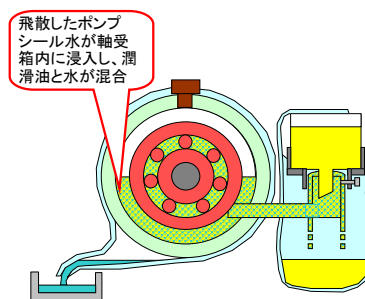
③ 軸受箱内が水を含んだ状態になり、軸受が過熱。

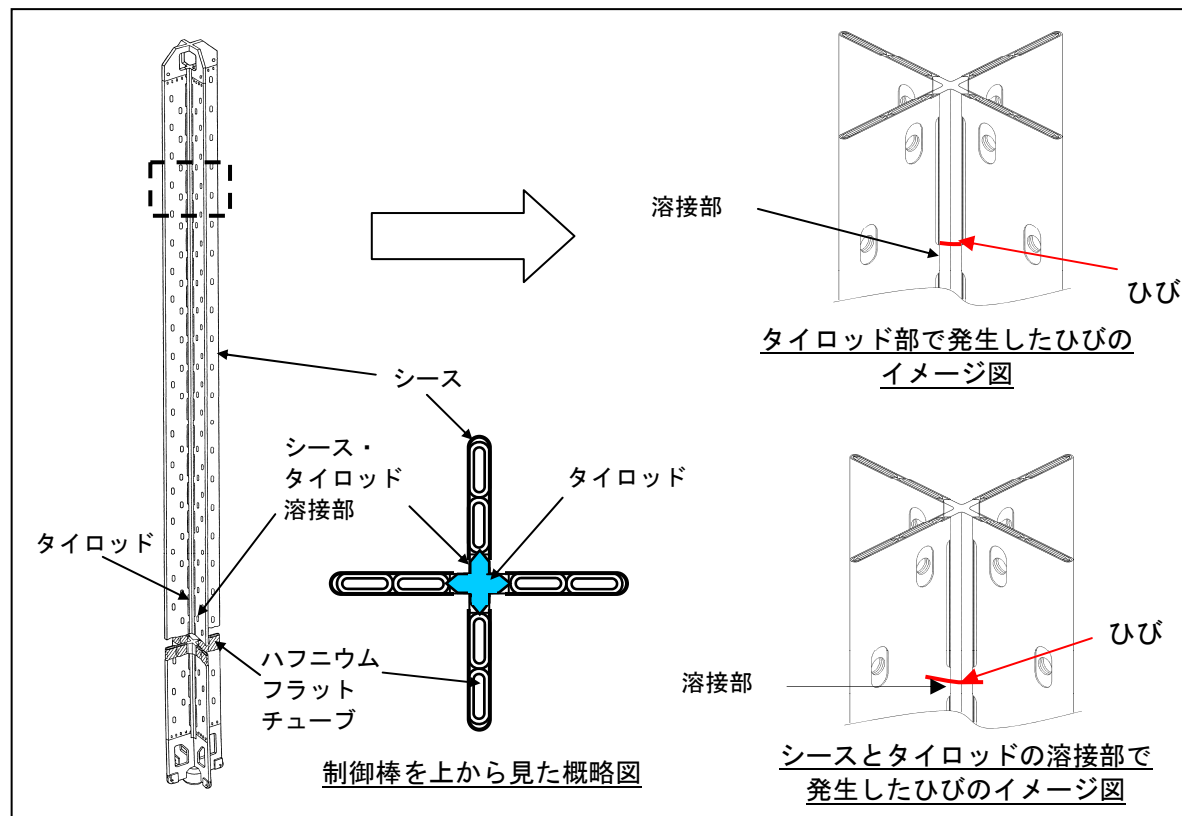
・外観点検により「タイロッド部のひび」と「シースとタイロッドの溶接部のひび」の2種類のひびが確認されたが（下図参照）、そのひびの幅はいずれも0.3mm以下と微細なもので、制御棒の挿入性に影響を及ぼすような変形や段差等は確認されなかった。

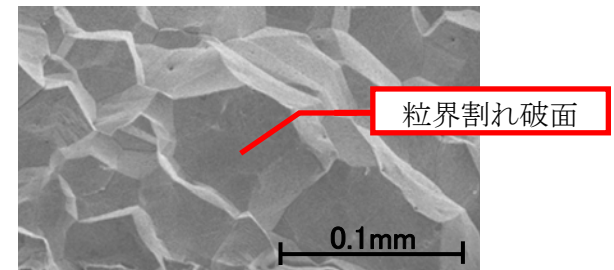
（ひびの破面の顕微鏡観察）

- ・製造時期やひびの部位が異なる4本の同型制御棒についてひびのサンプルを採取し、その破面を詳細に観察した結果、中性子の照射に伴う硬化等の材料の劣化や、応力腐食割れの特徴である粒界割れやひびの枝分かれが確認された。（右図参照）

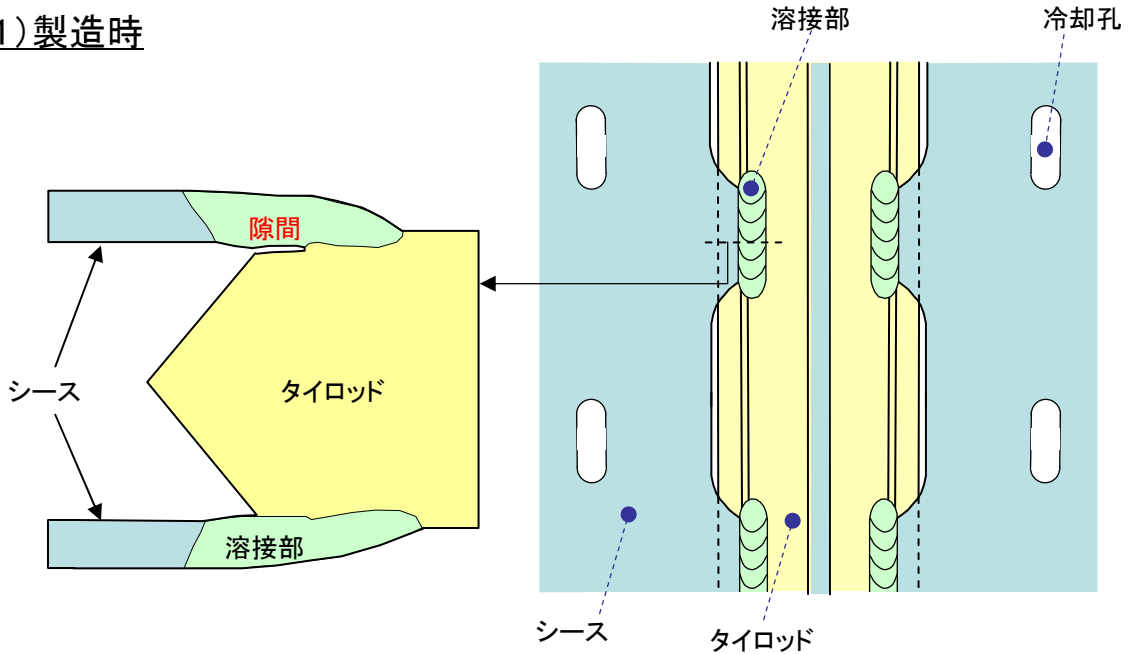
①溶接時の溶け込み不足によりシースとタイロッド間の隙間が形成、溶接部の近傍には溶接の際の引張応力が残留。

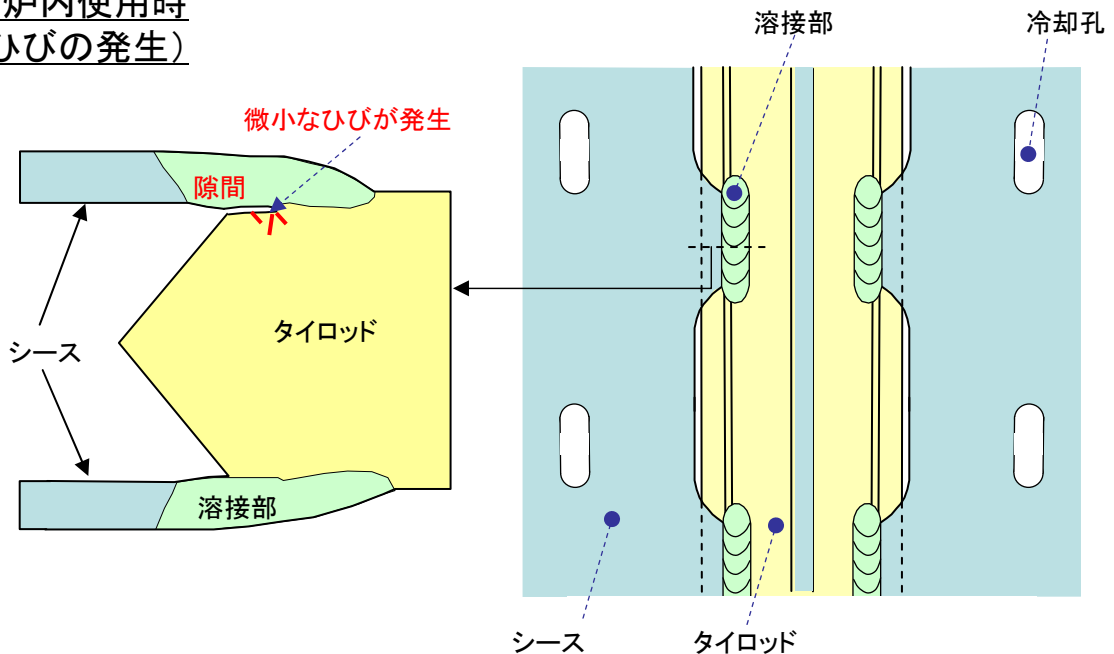
②原子炉内での使用に伴い、シースとタイロッド間の隙間部が腐食により微小なひびが発生。

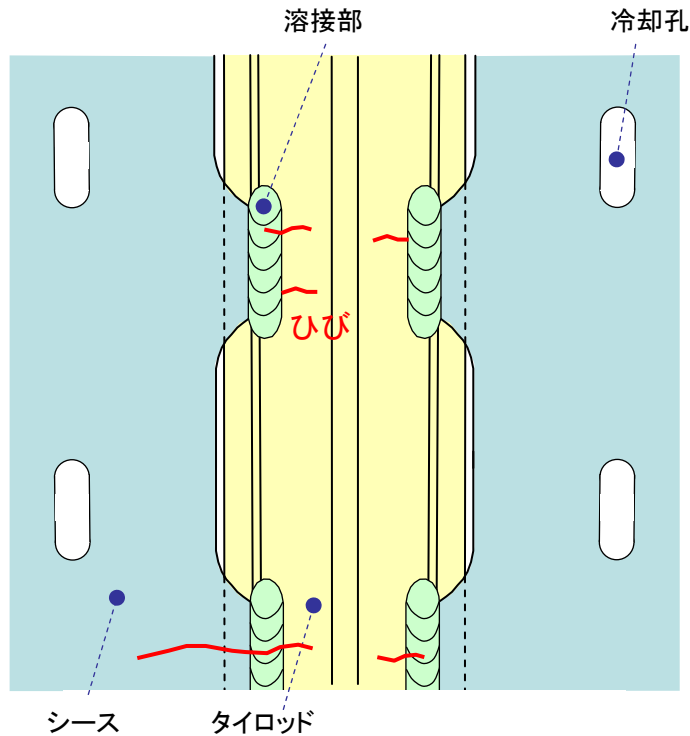
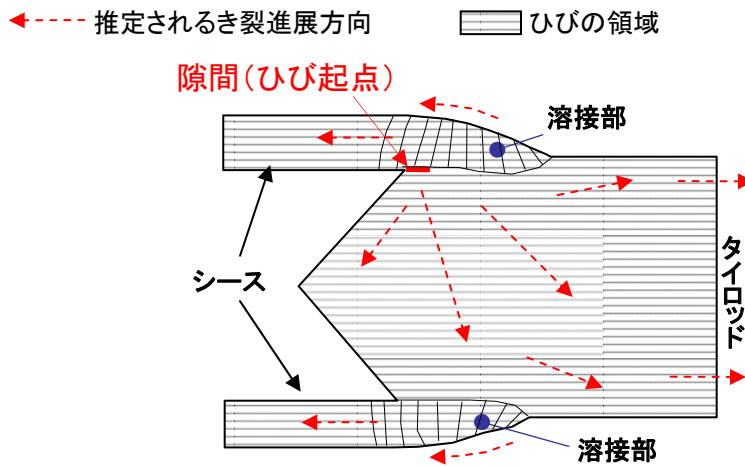
- ③中性子照射量の増加により、材料の劣化が進行。
- ④溶接残留応力と中性子照射による、照射誘起型応力腐食割れによりひびが進展。

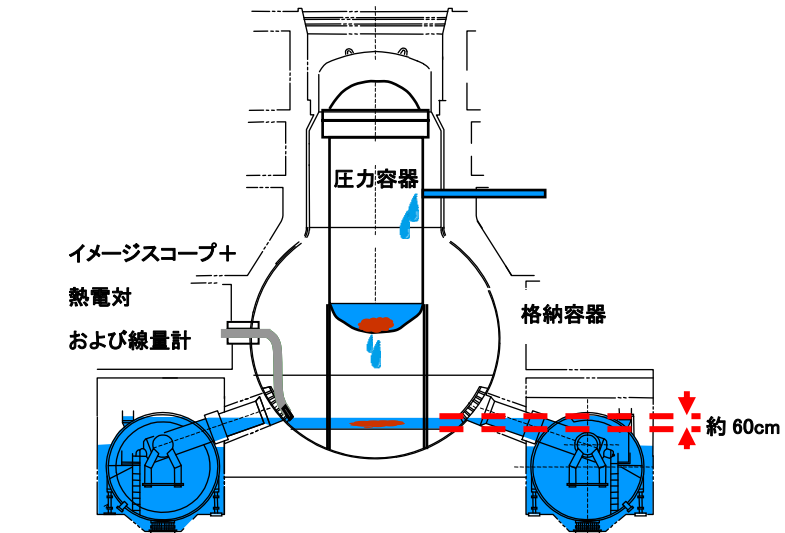
図1：2号機原子炉格納容器内部調査結果

- 2号機原子炉格納容器内部調査（前回1/19に実施）  
 2回目の格納容器内部調査の結果、格納容器内滞留水の水位が格納容器底部より約60cmの位置にあること、水温が約50℃であることを確認（3/26）（図1参照）。また、雰囲気線量は最大約73Sv/h（3/27）。
- 2号機圧力容器代替温度計の設置  
 2号機原子炉圧力容器底部温度計の計器故障等を受け、代替温度計の設置を検討中。温度計の挿入の可能性がある配管を数箇所抽出し、雰囲気線量の確認等の現場調査を実施（3/15～22）。本調査にて候補として残ったジェットポンプ計装B系、ホウ酸水差圧検出および移動式炉心計装については、作業を前提として、寸法計測、配管表面温度計測等の詳細調査を実施（3/28～予定）（図2参照）。
- 多核種除去設備の検討・設計  
 現行の水処理施設の処理水に含まれる放射性物質濃度をより一層低く管理するため、多核種除去設備を導入予定。準備工事として、森林伐採・敷地造成を実施中（3/1～3月末予定）。基礎試験の結果、除去対象として着目した核種の内、 $\gamma$ 核種及び $\alpha$ 核種については、検出限界値未満まで除去できることを確認済。なお、 $\beta$ 核種については、告示濃度限度未満となることが確認されたものの、一部の $\beta$ 核種（ $^{89}\text{Sr}$ 、 $^{90}\text{Sr}$ 、 $^{90}\text{Y}$ ）が僅かに検出されているため、更なる浄化のための設備設計を進めていく。

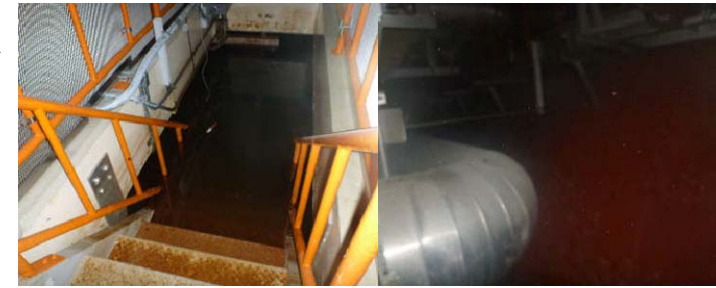
#### 2号機調査写真

滞留水面

外から見たトラス室内部

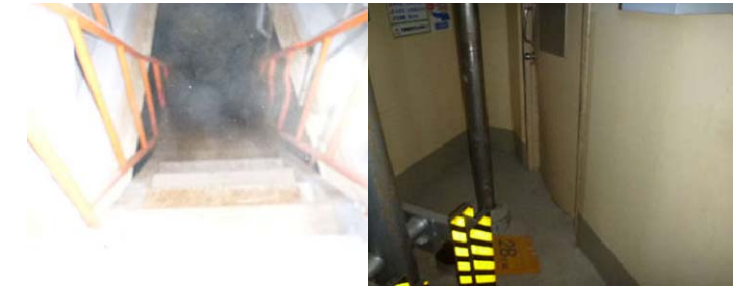
#### 3号機調査写真

滞留水面

扉変形により、トラス室へアクセスできず
