第112回「柏崎刈羽原子力発電所の透明性を確保する地域の会」 ご説明内容

第 112 回 「地域の会」定例会資料 〔前回 9/5 以降の動き〕

- ・ 9月 11日 荒浜側補助ボイラー建屋 荒浜側補助ボイラー建屋（非管理区域）における病人の発生について（P. 3）
- ・ 9月 12日 発電所構内（屋外） 500KV 開閉所（屋外）におけるけが人の発生について（P. 5）
- ・ 9月 18日 4号機 タービン建屋（管理区域）における油漏れについて（P. 7）
- ・ 9月 25日 発電所構内（屋外） がれき撤去用重機からの燃料（軽油）漏れにともなう軽油の海洋への流出について（P. 9）

- ・ 9月 7日 柏崎刈羽原子力発電所 5号機の使用済ハフニウム棒型制御棒の外観点検結果について（P. 11）
- ・ 9月 10日 柏崎刈羽原子力発電所 5号機における制御棒駆動機構方向制御弁の点検結果について（P. 12）
- ・ 9月 10日 当社原子力発電所における燃料集合体チャンネルボックス上部（クリップ）の一部欠損に関する経済産業省原子力安全・保安院への報告について（中間報告）（P. 15）
- ・ 9月 11日 原子力改革に向けた体制の整備について（P. 21）
- ・ 9月 21日 事故時等における記録及びその保存の徹底に関する指示文書に対する原子力規制委員会への報告について（P. 25）
- ・ 9月 28日 当社原子力発電所の点検周期を超過した機器における保安規定違反に関する根本原因と再発防止対策の報告について（P. 36）
- ・ 9月 28日 柏崎刈羽原子力発電所における長期停止中プラントの計測制御設備の保守管理不備に係る保安規定違反に関する直接原因および根本原因と再発防止対策の報告について（P. 39）
- ・ 9月 28日 原子力発電所の外部電源の信頼性確保に係る開閉所等の耐震性評価の進捗状況の原子力規制委員会への報告について（平成 24 年度 第 2 四半期報告）（P. 43）

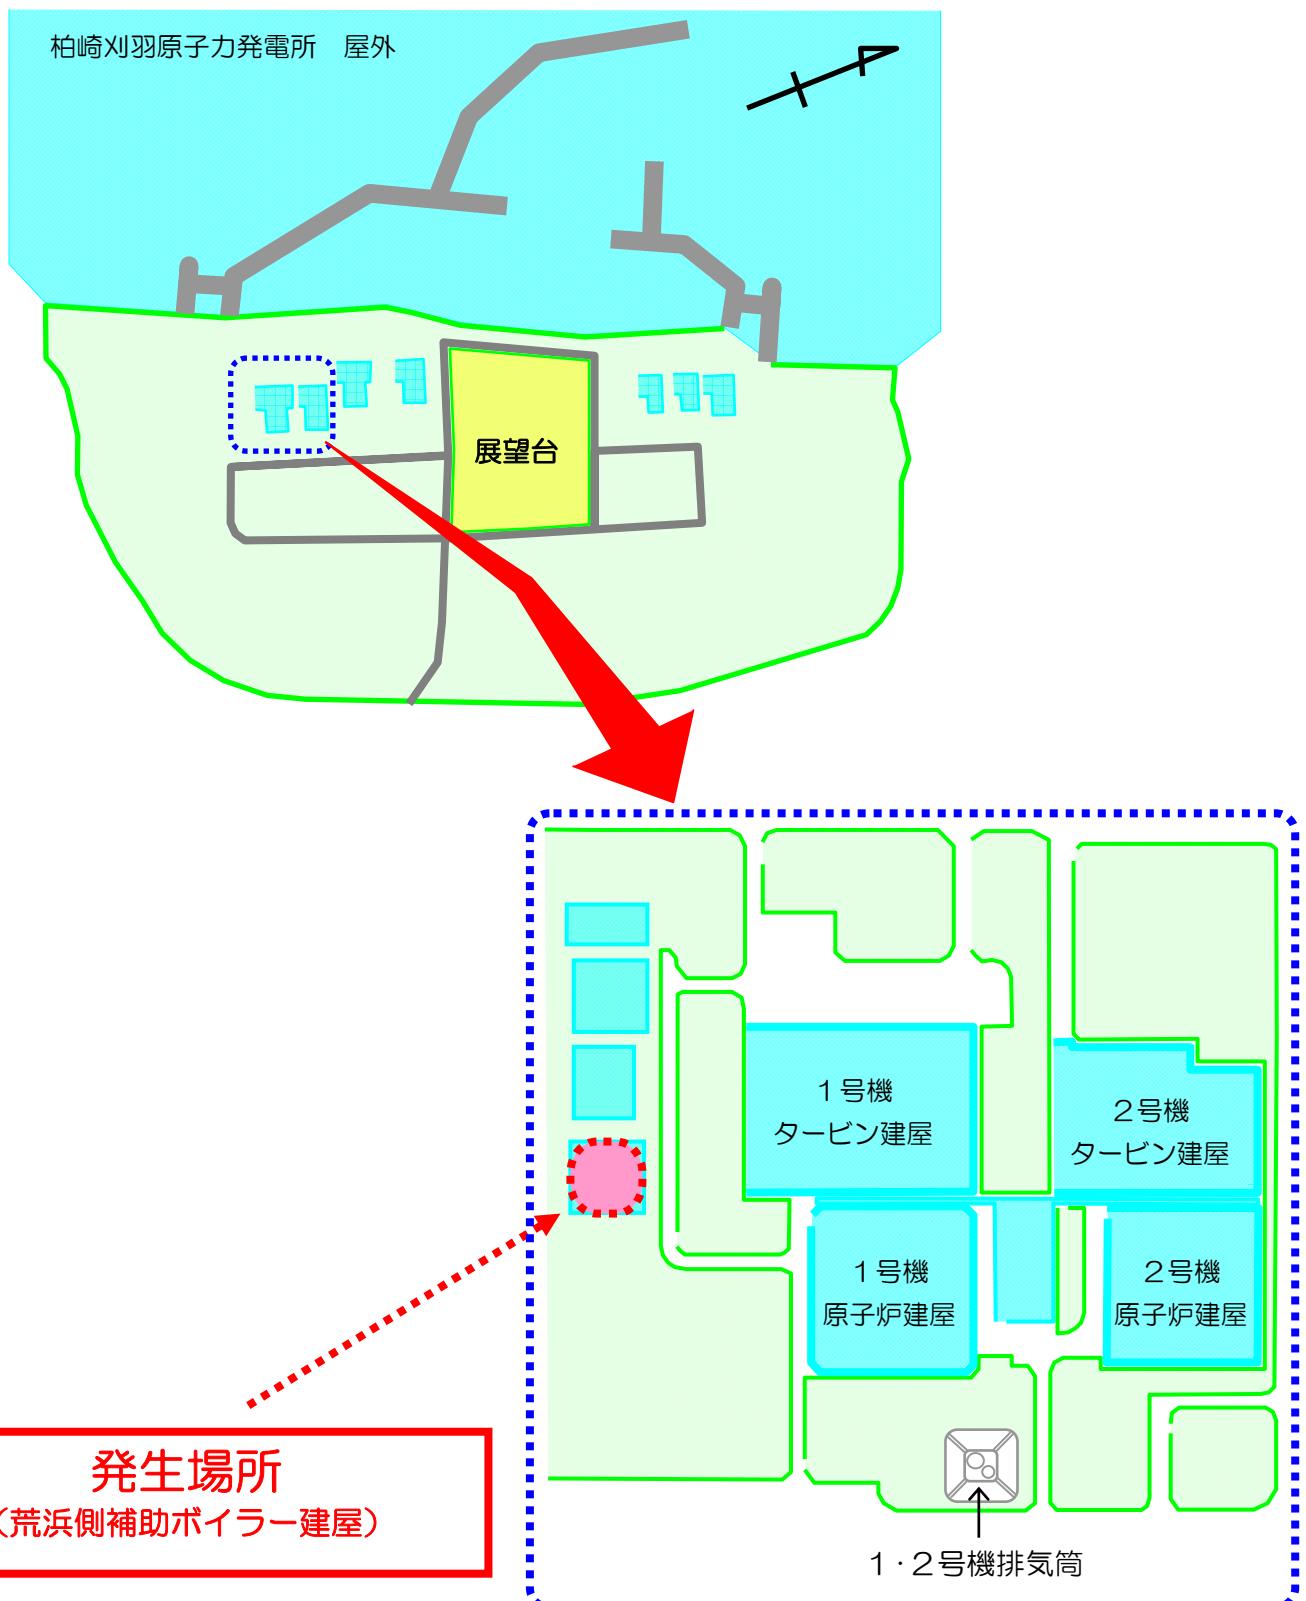
場所	荒浜側補助ボイラー建屋		
件名	荒浜側補助ボイラー建屋（非管理区域）における病人の発生について		
	<p>平成 24 年 9 月 10 日午後 2 時 30 分頃、現在新設している荒浜側補助ボイラー建屋（非管理区域）において、空調設備の設置工事の一環として、足場の組み立て作業に従事していた協力企業作業員が、作業中に体調不良を訴えたことから、休憩所で水分補給し休憩していました。</p> <p>その後も体調が回復しなかったことから、業務車にて病院へ搬送しました。なお、当該作業員に意識はありました。</p>		
不適合の概要			
安全上の重要度／損傷の程度	<安全上の重要度> 安全上重要な機器等 /

その他設備	<損傷の程度>	<input type="checkbox"/> 法令報告要 <input checked="" type="checkbox"/> 法令報告不要 <input type="checkbox"/> 調査・検討中
対応状況	<p>診察の結果、熱中症と診断されました。</p> <p>当該作業においては、熱中症対策として、作業前の注意喚起や作業中のこまめな休憩や水分補給を行っていましたが、今後とも当社社員および協力企業の方々へ作業開始前の体調確認や、休憩、適度な水分および塩分の補給を心がけるよう、あらためて注意喚起を行います。</p>

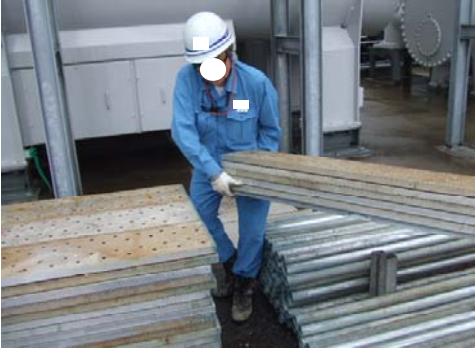
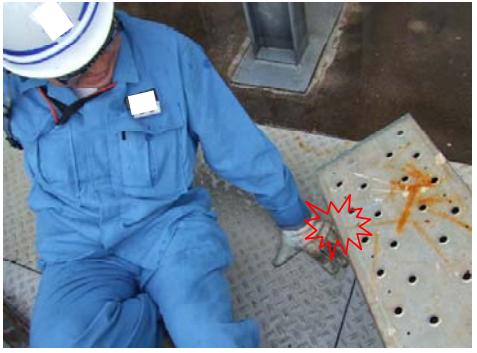
場所	発電所構内（屋外）		
件名	500kV 開閉所（屋外）におけるけが人の発生について		
	平成 24 年 9 月 11 日午前 10 時頃、屋外 500kV 開閉所において、500kV ケーブルダクト修理の一環として、足場材の運搬作業に従事していた協力企業作業員が、足場板を運搬中に仮置きされた足場パイプにつまずき転倒し、手をついた際に、運搬していた足場板が左手小指の上に落下し、左手小指を負傷したことから、業務車にて病院へ搬送しました。		
不適合の概要	<p>【運搬時】</p>

<p>①後向きに足場材の間を通過中、仮置きされた足場パイプにつまずき転倒。</p>	<p>②転倒した際に、運んでいた足場板が左手小指の上に落下して負傷。</p>
安全上の重要度／損傷の程度	<p>＜安全上の重要度＞</p> <p>安全上重要な機器等 / <input checked="" type="checkbox"/> その他設備</p>	<p>＜損傷の程度＞</p> <p><input type="checkbox"/> 法令報告要 <input checked="" type="checkbox"/> 法令報告不要 <input type="checkbox"/> 調査・検討中</p>	
対応状況	<p>病院における診察の結果、左小指末節骨開放骨折と診断されました。</p> <p>今回の事象は、運搬中の後方確認不足および足場板の運搬経路が狭かったことから、適切な作業体勢がとれなかった為に発生したものと推定しております。</p> <p>今後、今回の事象について関係者へ周知および注意喚起を図り、同様の事象が発生しないよう再発防止に努めてまいります。</p>

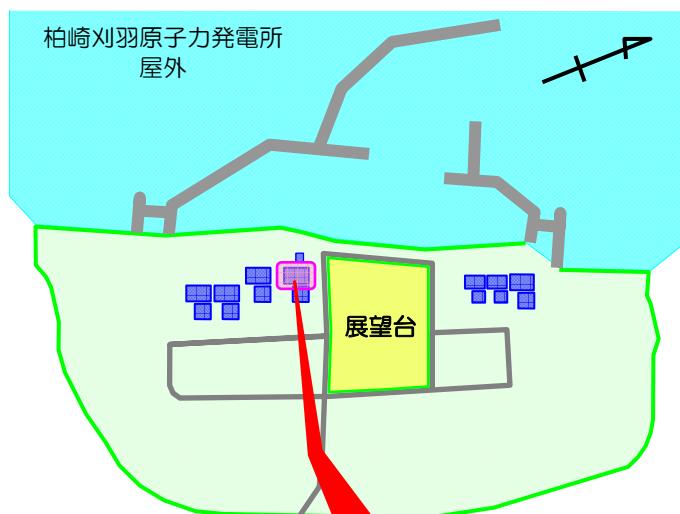
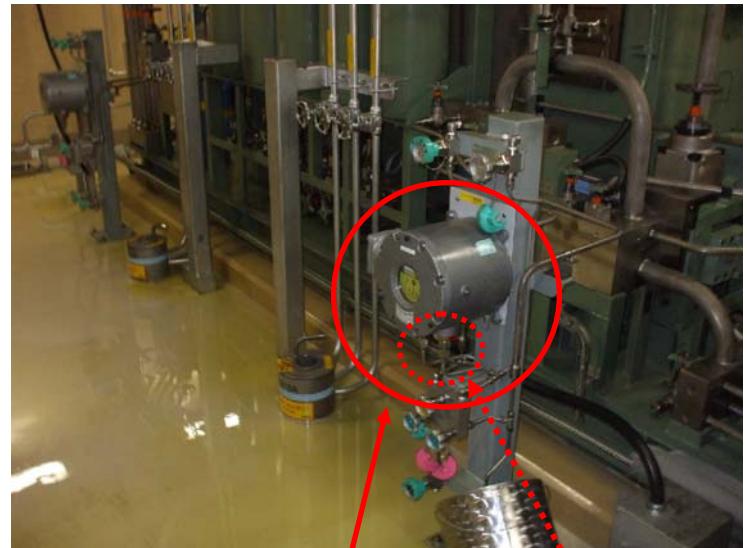
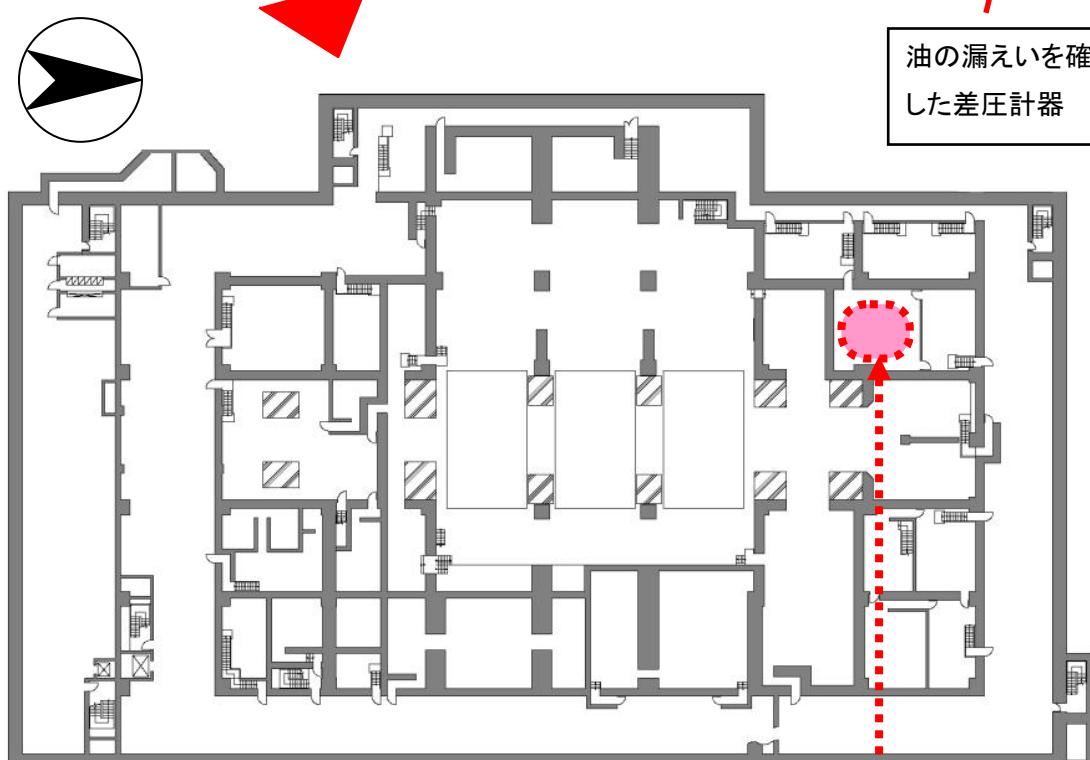
4号機 タービン建屋（管理区域）における油漏れについて

場所	4号機	
件名	タービン建屋（管理区域）における油漏れについて	
不適合の概要	<p>(事象の発生状況) 平成 24 年 9 月 16 日午後 11 時 30 分頃、4号機タービン建屋地下 3 階（管理区域）の EHC^{*1}室において、パトロール中の当直員が、蒸気加減弁^{*2}等の駆動を制御するための油を供給するラインに設置された差圧計器^{*3}下部から、油が漏えいしていることを発見しました。 このため、制御油の供給元弁を閉止して漏えいを停止しました。 その後、漏えいした油を回収し、漏えい量は約 164 リットルであることを確認しました。</p> <p>(安全性、外部への影響) 漏えいした油には放射性物質は含まれておらず、本事象による外部への放射能の影響はありません。</p> <p>* 1 EHC（電気油圧式制御装置） 原子炉で発生した蒸気の圧力とタービン速度、発電機負荷を検出し、蒸気加減弁等により、タービンに供給する蒸気量を調整する装置。</p> <p>* 2 蒸気加減弁 タービンに供給する原子炉で発生した蒸気量を調節する弁。</p> <p>* 3 差圧計器 油ポンプの吐出側に設置されているフィルタの目詰まりを検出するための計器。</p>	
安全上の重要度／損傷の程度	<安全上の重要度> 安全上重要な機器等 /

<損傷の程度> <input type="checkbox"/> 法令報告要 <input checked="" type="checkbox"/> 法令報告不要 <input type="checkbox"/> 調査・検討中
対応状況	今後、当該の漏えいしたと思われる差圧計器について、漏えいした原因調査を行う予定です。

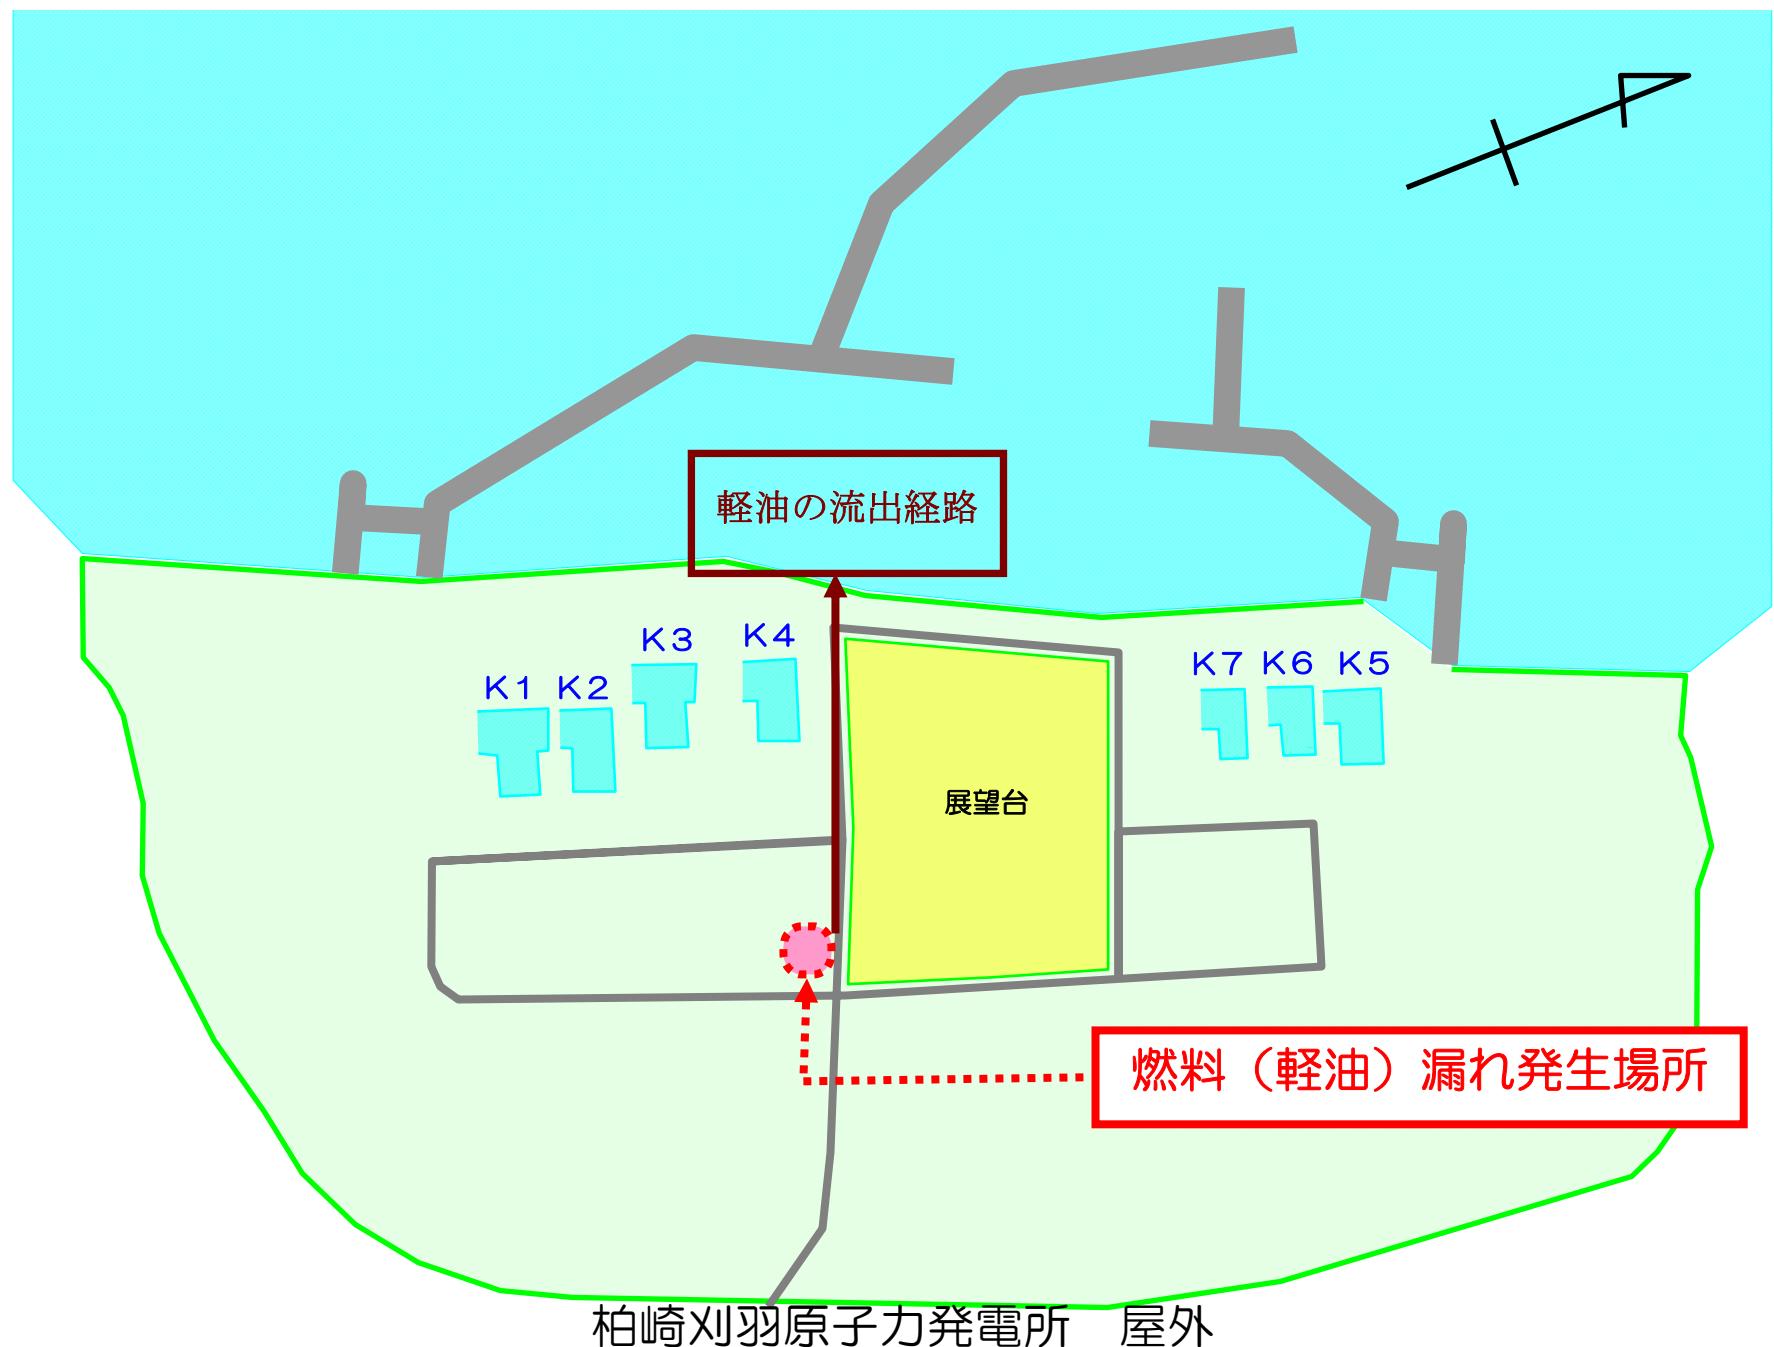
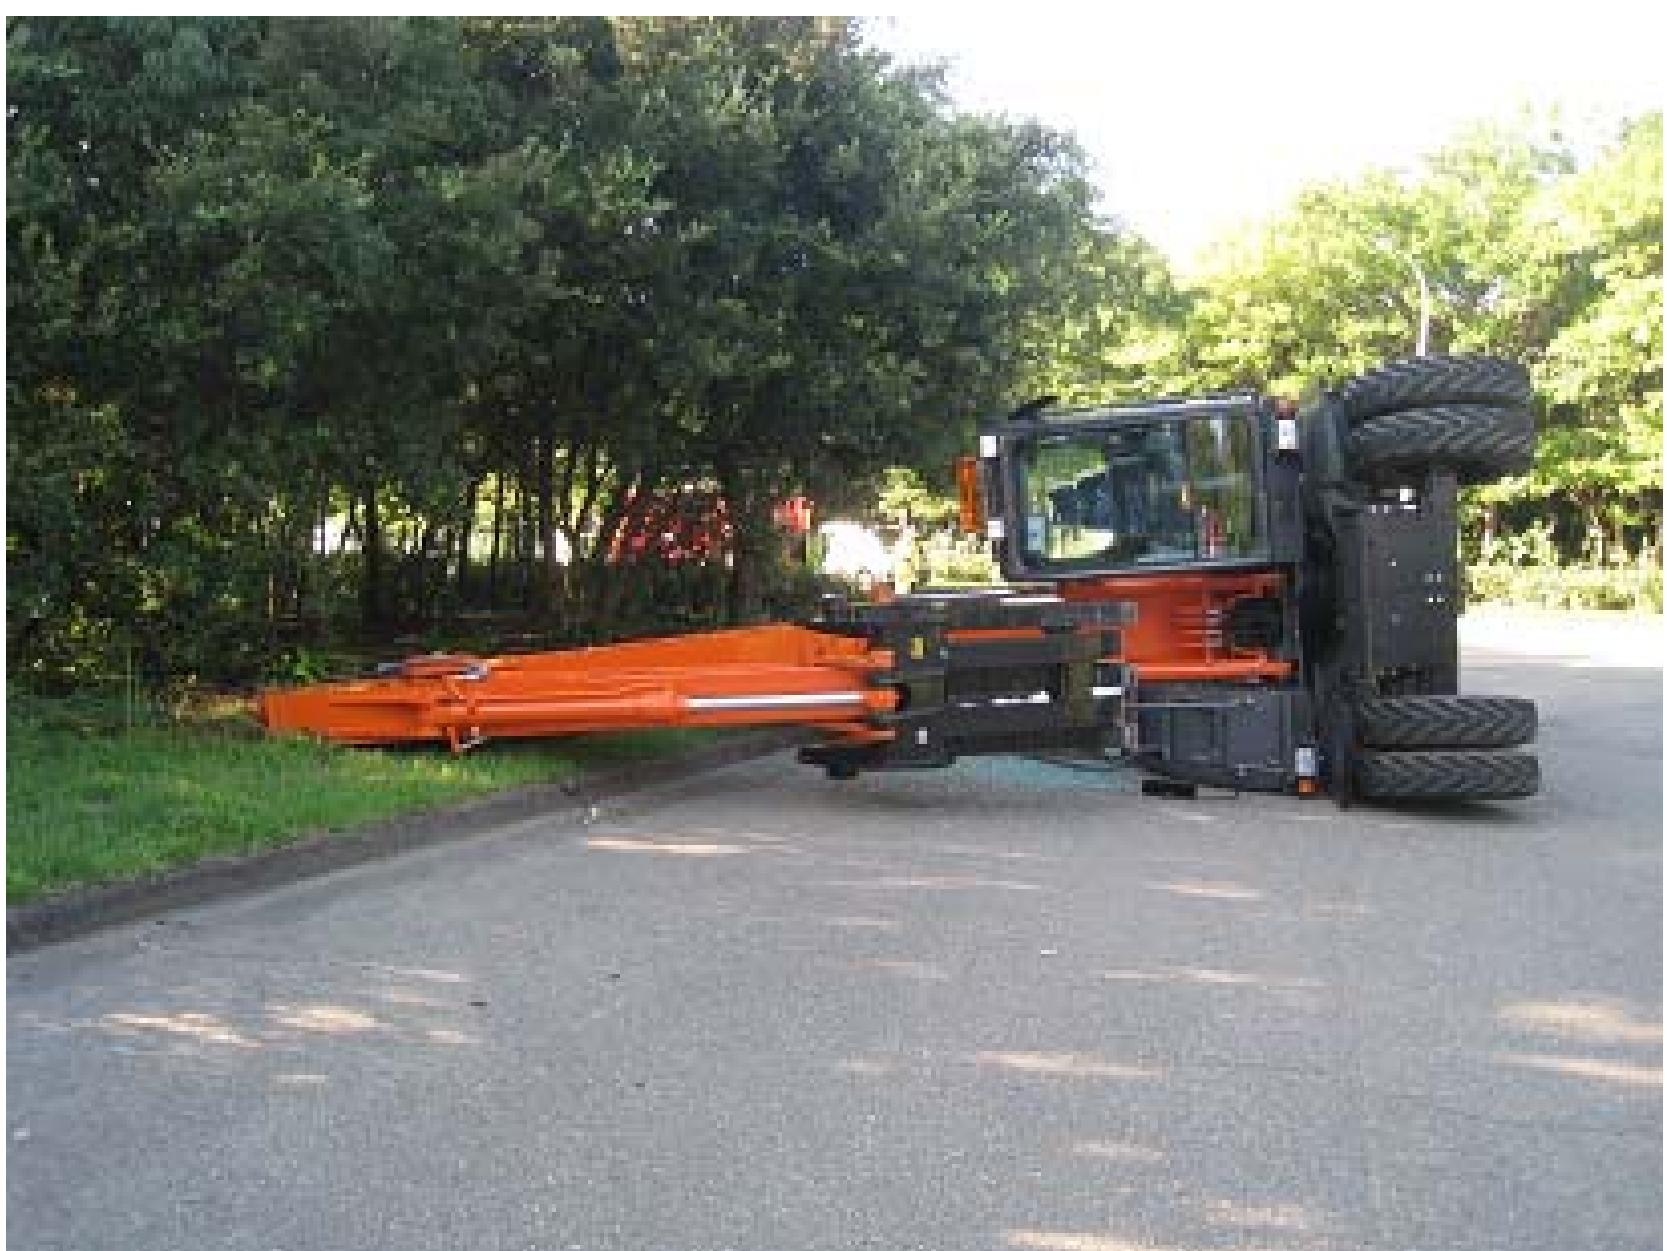
がれき撤去用重機の横転状況

場所	発電所構内（屋外）	
件名	がれき撤去用重機からの燃料（軽油）漏れにともなう 軽油の海洋への流出について	
不適合の 概要	<p>(事象の発生状況) 平成 24 年 9 月 25 日午後 3 時 50 分頃、発電所敷地内（屋外）において、当社社員が、がれき撤去用重機（バックホウ*）の運転訓練中に、重機が転倒し燃料タンクから燃料の軽油が漏れたことから、消防署へ通報しました。</p> <p>漏れた軽油については、油吸収マットにて処理をしましたが、排水溝を通じて排水口付近の港湾内にごく少量の軽油が流出し海面に浮遊していたことから、排水口近傍に中和剤を散布するとともに、オイルフェンスの設置を進めています。</p> <p>なお、現在、重機の燃料タンクからの軽油の漏えいは油受けにより拡大防止措置を取っており、排水口において油吸収マットによる放出抑制処理を実施しております。</p> <p>また、バックホウを運転していた当社社員が、右手にかすり傷を負いましたが、軽傷であり病院への搬送はしておりません。</p> <p>(安全性、外部への影響) 本事象による外部への放射能の影響はありません。</p> <p>* バックホウ 油圧ショベルを積載した土木・建築用の重機。がれき撤去用として、発電所屋外に配備している。</p>	
安全上の重 要度／損傷 の程度	<安全上の重要度> 安全上重要な機器等 / その他設備	<損傷の程度> <input type="checkbox"/> 法令報告要 <input checked="" type="checkbox"/> 法令報告不要 <input type="checkbox"/> 調査・検討中
対応状況	今後、重機が転倒して軽油が流出した原因について調査を実施し、再発防止対策を講じてまいります。

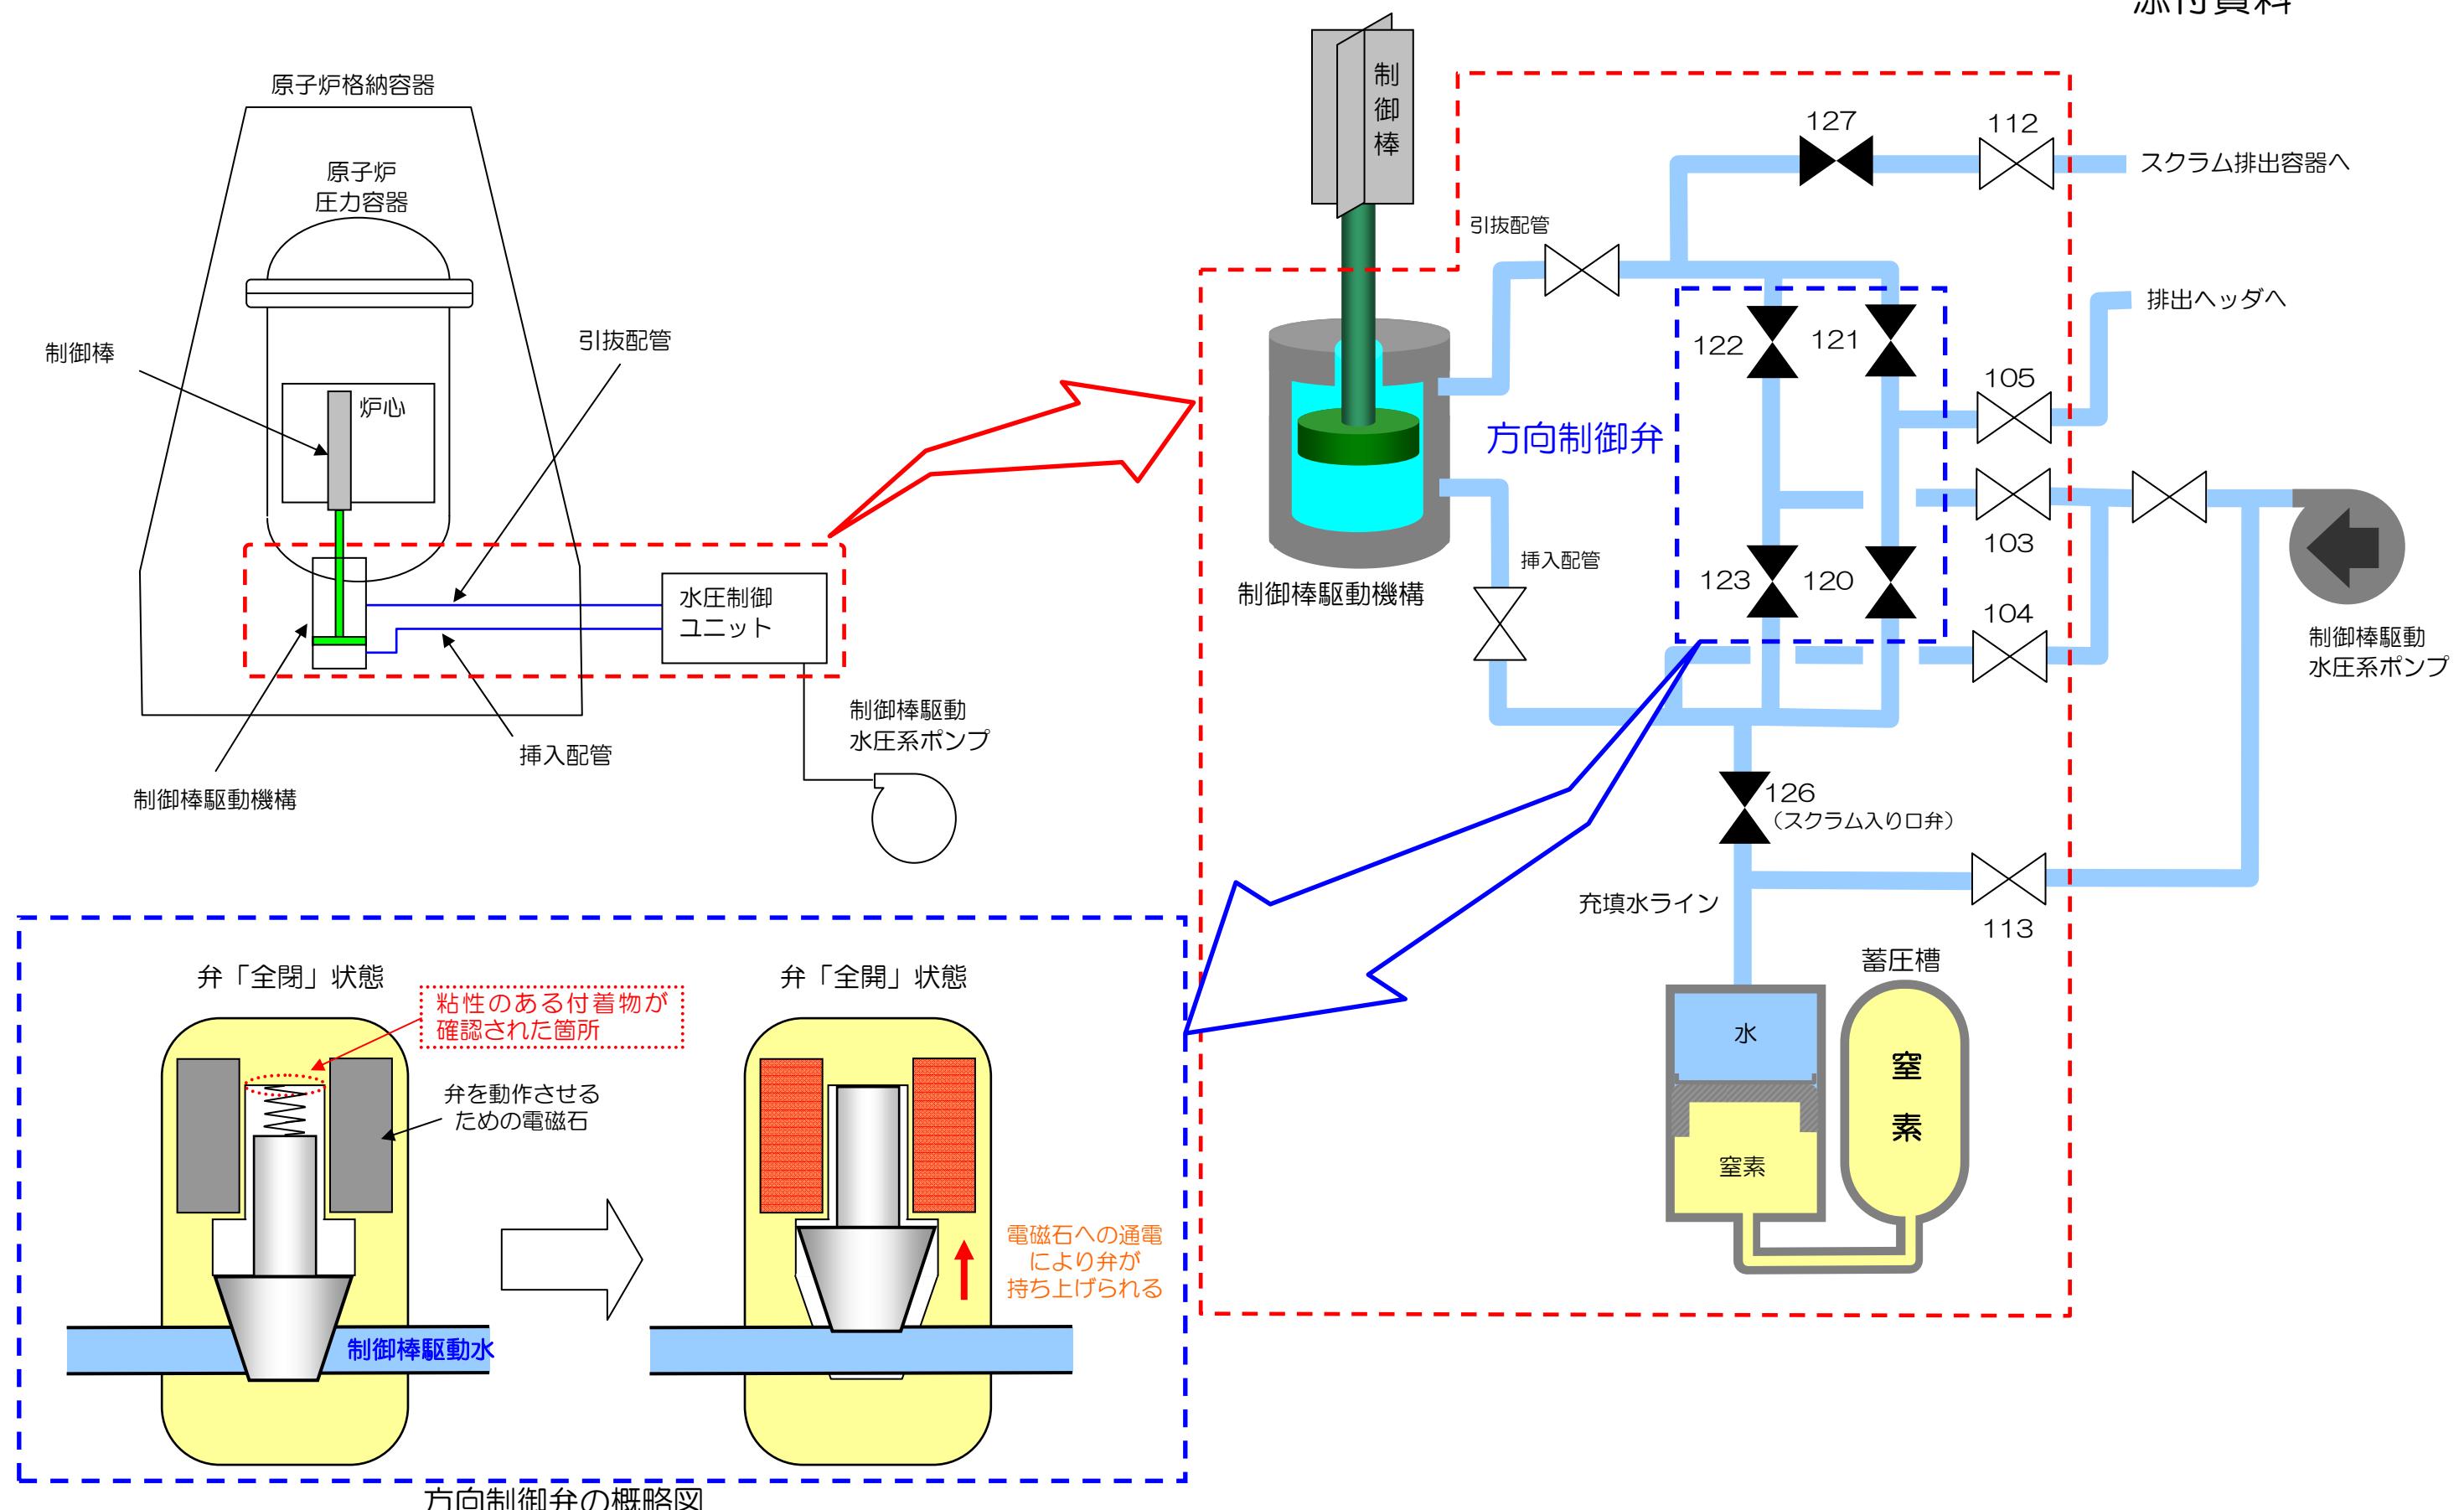
柏崎刈羽原子力発電所5号機 制御棒駆動水圧系方向制御弁 概略図

定期検査中の当所5号機において、通常の定期検査の点検の項目として制御棒全185体について手動操作による動作確認を実施したところ、このうち2体に動作不良^{*1}が確認されたことから、原因調査のため、当該の制御棒駆動水圧系水圧制御ユニット^{*2}の構成品である方向制御弁について分解点検を実施しました。

分解点検の結果、制御棒を引き抜くための駆動水を制御する方向制御弁の部品に、粘性のある付着物が確認され、その付着物の影響で弁の動作が鈍くなり制御棒の動作不良が発生していたことが分かりました。このため、当該の水圧制御ユニット2体の方向制御弁を予備品と交換し、その後、制御棒が正しく動作することを確認しました。

また、動作確認では異常が認められなかった制御棒の方向制御弁についても、弁単体の動作確認を行ったところ、9台で開閉時間に遅れが生じるなど動作不良の兆候を確認したことから、念のため、これら9台も予備品と交換し、制御棒が正しく動作することを確認しました。

方向制御弁の部品に付着していた粘性のある付着物は、弁の製造時に使用した切削油^{*3}が経年的に劣化したものであり、一部の弁で洗浄が十分に行われず、部品に切削油が付着したまま使用された可能性が高いことから、製造メーカに対して、今後、工場で方向制御弁を製造する際は、洗浄作業を確実に実施し切削油の付着がないことを確認・記録した上で、次の工程に進む手順とするよう徹底いたしました。

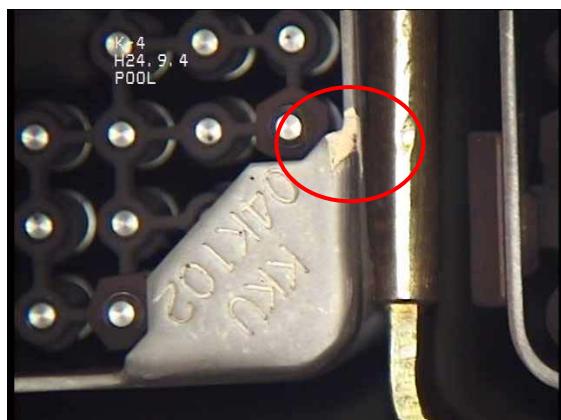
柏崎刈羽原子力発電所 4 号機では、使用済燃料プール内に貯蔵されている全燃料体 2,360 体（新潟県中越沖地震時に原子炉内に装荷されていた燃料体 764 体を含む）について、外観点検を実施し、当該部に白色化または欠損の可能性があると判断された燃料体は合計 10 体であり、確認された C／B 上部クリップ接合部の白色化または欠損と思われる部位は最大約 12mm であった。

図 2 4号機の使用済燃料プールで確認されたクリップ接合部の状況

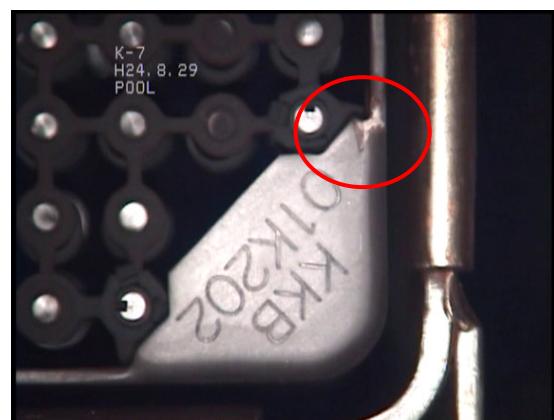
柏崎刈羽原子力発電所 7 号機では、使用済燃料プール内に貯蔵されている全燃料体 2,336 体（新潟県中越沖地震時に原子炉内に装荷されていた燃料体 446 体を含む）について、外観点検を実施し、当該部に白色化または欠損の可能性があると判断された燃料体は合計 71 体であり、確認された C／B 上部クリップ接合部の白色化または欠損と思われる部位は最大約 19mm であった。なお、今回白色化または欠損の可能性があると判断された燃料体 71 体のうち、6 体については、平成 9 年に柏崎刈羽原子力発電所 5 号機で白色化の事例を確認していた燃料体を号機間輸送により柏崎刈羽原子力発電所 7 号機の使用済燃料プールに移送したものである。

図 3 7号機の使用済燃料プールで確認されたクリップ接合部の状況

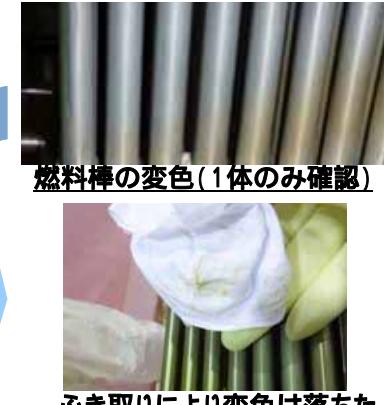
- 4号機使用済燃料プール内新燃料(未照射燃料)の健全性調査
7月に4号機使用済燃料プールから取り出した新燃料2体について、共用プールにおいて腐食の有無等の確認を実施(8/27~29)した結果、燃料体の変形、燃料棒の腐食や酸化の兆候は確認されず、材料腐食が燃料取り出しに大きな影響を与えることはないと評価(図5参照)。

燃料棒の変色(1体のみ確認)

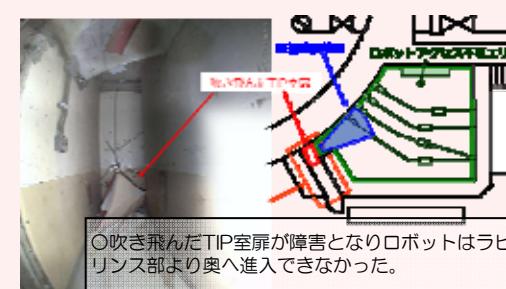
○吹き飛んだTIP室扉が障害となりロボットはラビ

リング部より奥へ進入できなかった。
