第115回「柏崎刈羽原子力発電所の透明性を確保する地域の会」

柏崎刈羽原子力発電所 5号機の
燃料集合体ウォータ・ロッドの曲がりについて（続報）

平成 24 年 12 月 12 日
東京電力株式会社

柏崎刈羽原子力発電所 5号機 燃料集合体ウォータ・ロッドの曲がり事象に関する燃料集合体点検状況について

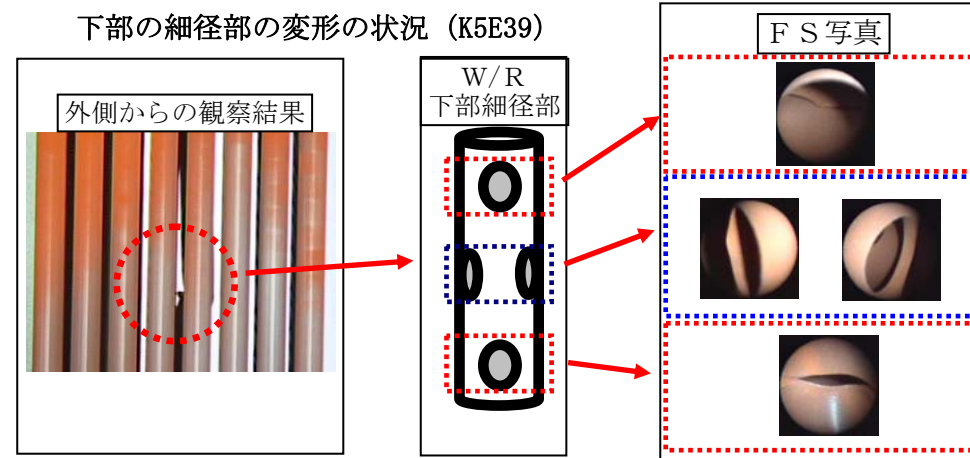
- 比較的強度が低い通水孔付近に変形を確認した。
- 一部の通水孔は変形により孔が狭まっているが、全体として閉塞はしていない。

- ①本来は真円状のウォータ・ロッド下部の通水孔が押し潰されたように変形している（上方向からの力によって変形が生じたものと評価）。しかしながら、ウォータ・ロッド内を流れる冷却材の流路は確保されており、機能は維持されていたものと考えられる。
- ②ウォータ・ロッドの上下端には、伸びを吸収する余裕がまだ残っている。従って、ウォータ・ロッド自体が設計想定以上に照射伸びを起し、その結果、曲がりが発生したとは考えがたい。
- ③ファイバースコープで観察した範囲内でスペーサの内部に破損は確認されておらず、その位置も所定の状態に保持されていた。

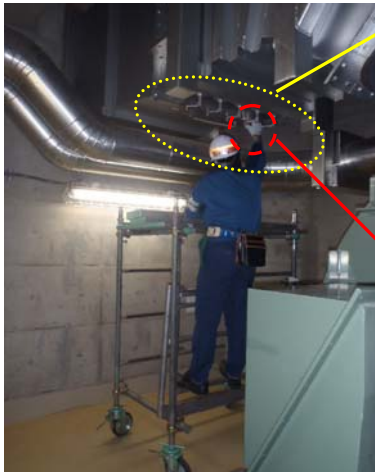
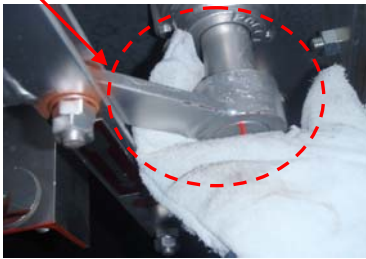
<p>グラビティーダンパ (開状態)</p> </div> <div style="text-align: center;">

号機	2号機	
件名	原子炉複合建屋（非管理区域）におけるけが人の発生について	
不適合の概要	<p>平成 24 年 12 月 13 日午後 2 時 10 分頃、原子炉複合建屋 2 階東側エリア（非管理区域）において、空調機の切替作業に伴い空調機を停止した際に、現場にてグラビティーダンパが閉状態にならなかったことから、ダンパの開閉状態を確認していた当社社員が、手を添えて当該ダンパを閉めようとしたところ、ダンパの駆動部に右手の薬指および小指をはさみ負傷したため、業務車にて病院へ搬送いたしました。</p> <div style="display: flex; justify-content: space-around; align-items: center;"> <div style="text-align: center;">

<div style="border: 1px solid black; padding: 2px; margin-left: 10px;">指をはさみ負傷</div> </div> <p style="margin-top: 10px;">* グラビティーダンパ 空調機の出口側に設置されている空気の逆流を防止するための仕切り板状の弁。空調機運転時は開いており、空調機が停止すると閉じる。</p>

安全上の重要度／損傷の程度	<p><安全上の重要度></p> <p>安全上重要な機器等 / その他設備</p>	<p><損傷の程度></p> <p><input type="checkbox"/> 法令報告要 <input checked="" type="checkbox"/> 法令報告不要 <input type="checkbox"/> 調査・検討中</p>
対応状況	<p>病院における診察の結果、右手環指挫滅創および右手小指挫創と診断され、縫合処置（両指ともに 4 針縫合）を受けました。</p> <p>今後、今回の事例について関係者へ注意喚起を図り、同様の事象が発生しないように努めてまいります。</p>

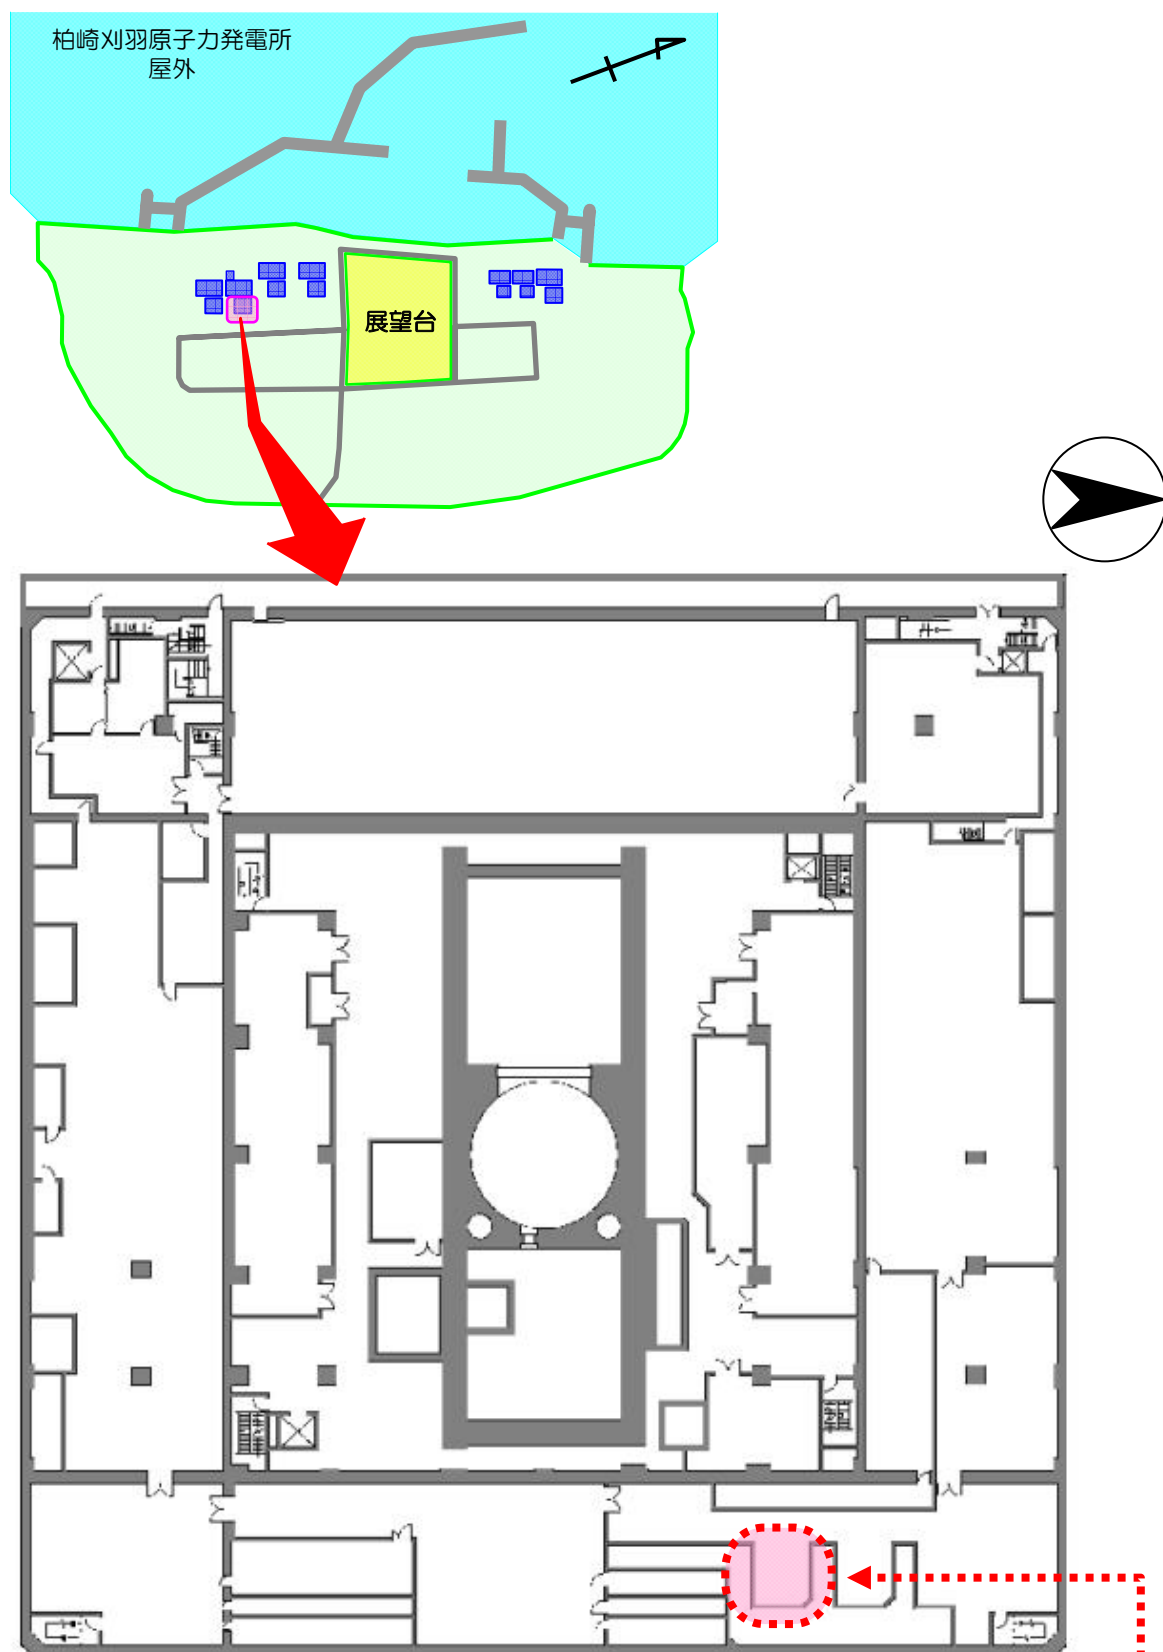
発生場所
(原子炉複合建屋2階 東側エリア)

2号機原子炉複合建屋（非管理区域）におけるけが人の発生について

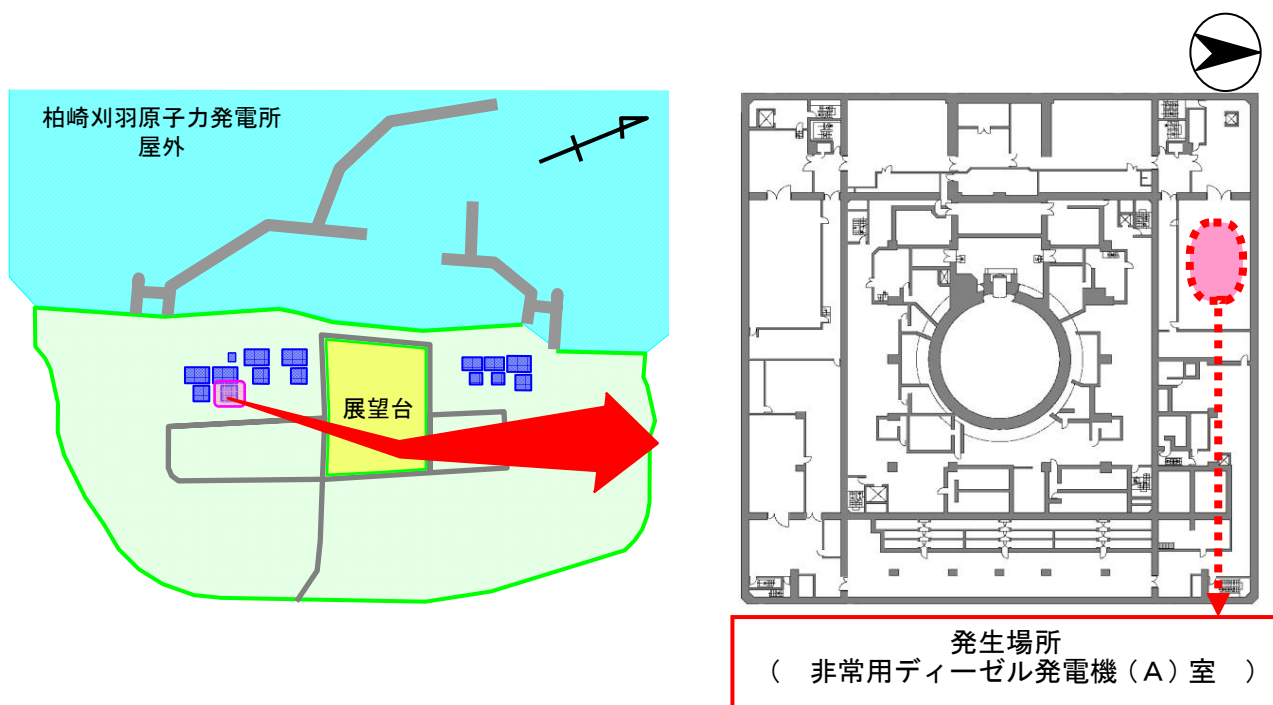
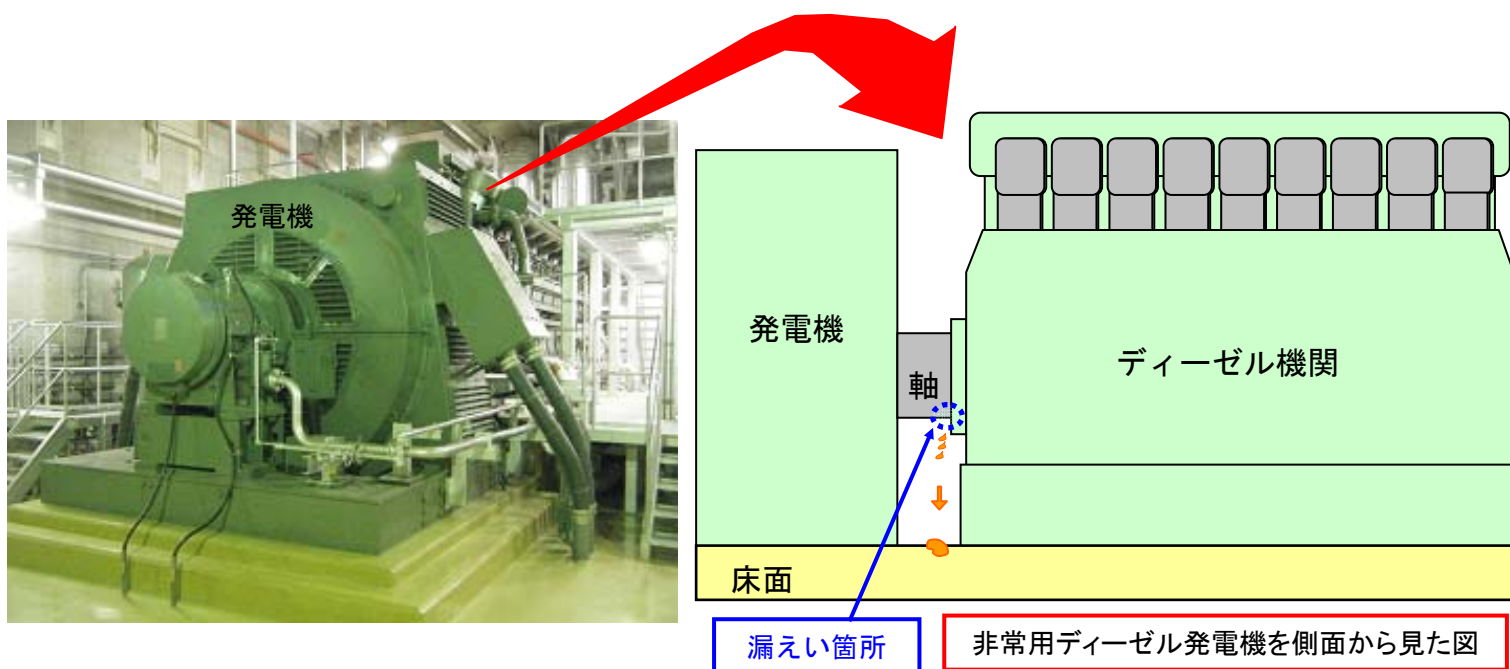
非常用ディーゼル発電機 (A) 油漏えい状況図

場所	2号機	
件名	原子炉建屋(非管理区域)における油漏れについて	
不適合の概要	<p>(事象の発生状況)</p> <p>平成 24 年 12 月 14 日午後 3 時 20 分頃、2号機原子炉建屋地下 1 階の非常用ディーゼル発電機*¹ (A) 室 (非管理区域) において、非常用ディーゼル発電機 (A) の定例試験中に、当社社員が床面に油溜まりを確認しました。このため消防本部へ連絡し、現場を確認していただきました。</p> <p>その後、当該発電機を調査したところ、非常用ディーゼル発電機機関軸封部*²付近に油滴が付着していることを確認しました。</p> <p>なお、床面に漏れた油は約 180 ミリリットルで、拭き取りによる清掃を実施しました。</p> <p>(安全性、外部への影響)</p> <p>2号機は現在停止中のため、3台設置されている非常用ディーゼル発電機のうち、油漏れを確認した発電機を除く残りの2台が待機中であることから、安全性の問題はありません。</p> <p>漏れた油には放射性物質は含まれておらず、本事象による外部への放射能の影響はありません。</p> <p>* 1 : 非常用ディーゼル発電機 外部電源喪失時に電源を供給するためのディーゼルエンジン駆動の非常用発電機。 ディーゼル発電機は3台設置されている。</p> <p>* 2 : 軸封部 ディーゼル機関内部の回転軸の潤滑油がディーゼル機関の外に出ないようにするために設けられている部分</p>	
安全上の重要度／損傷の程度	<p><安全上の重要度></p> <p>安全上重要な機器等 / その他設備</p>	<p><損傷の程度></p> <p><input type="checkbox"/> 法令報告要</p> <p><input checked="" type="checkbox"/> 法令報告不要</p> <p><input type="checkbox"/> 調査・検討中</p>
対応状況	<p>非常用ディーゼル発電機 (A) の定例試験については中止しており、今後、当該発電機については、油の漏れた原因調査のために分解点検を行うとともに、再発防止対策について検討してまいります。</p>

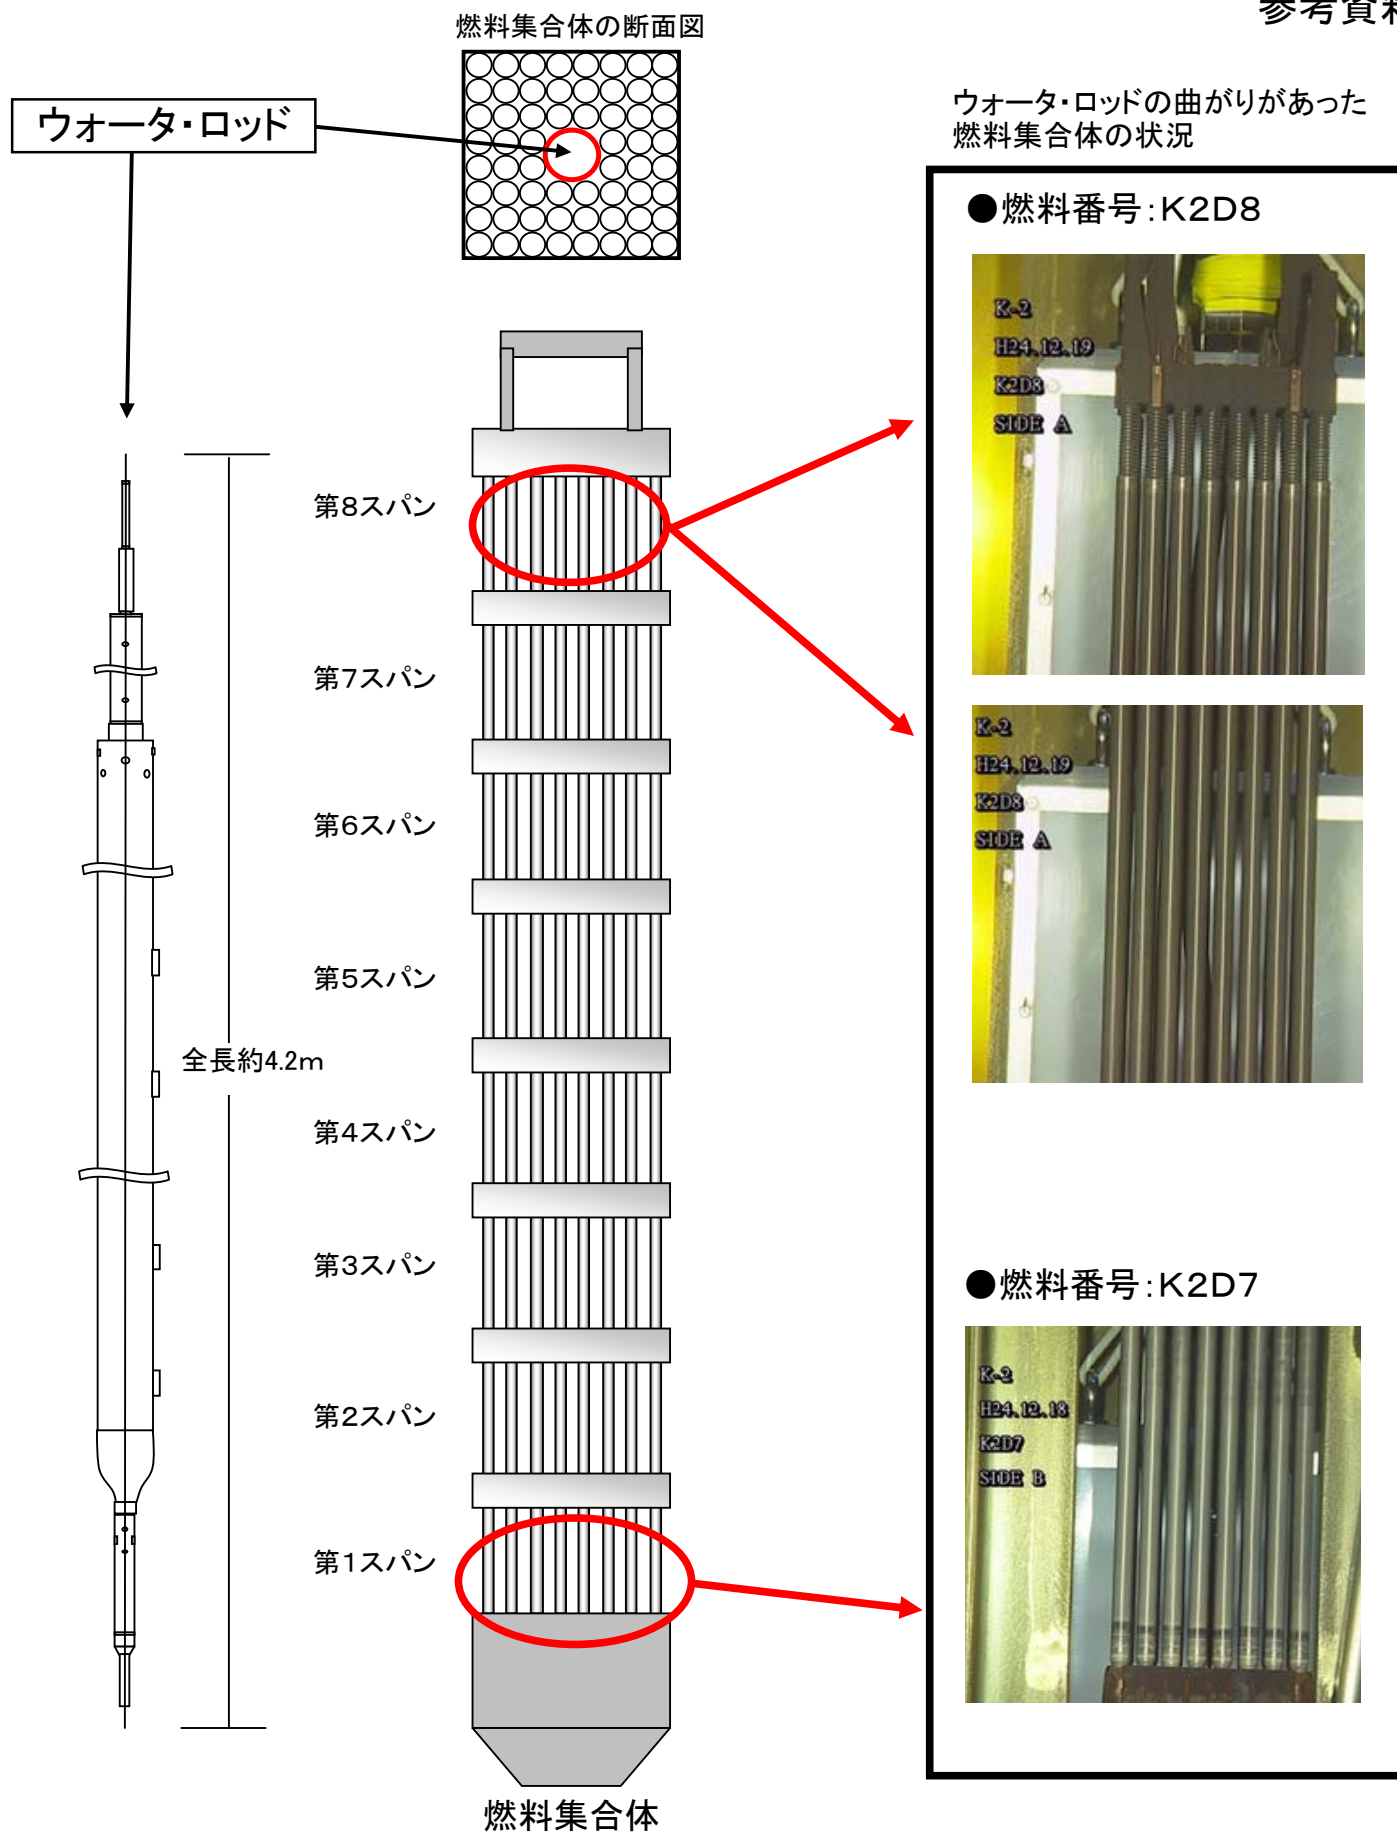
柏崎刈羽原子力発電所2号機 燃料集合体ウォーター・ロッドの曲がり 概略図

また、当社は、平成 24 年 11 月 28 日に原子力規制委員会から受領した指示文書*に基づき、他号機についても順次点検をしておりますが、これまでに 2 号機の燃料集合体 31 体について点検を行った結果、2 体の使用済燃料集合体のウォータ・ロッドの一部に 1.5 cm 程度の曲がり確認されましたので、あわせてお知らせいたします（参考資料参照）。

これらの燃料集合体については、5号機と同様、いずれも新燃料として原子炉内に装荷する前に、水中でチャンネルボックスを取り付けたものであり、これらの曲がりの原因については、これまでの推定（チャンネルボックスの取り付け時に過大荷重をかけたことによりウォータ・ロッドが曲がったこと）と同様であると考えております。

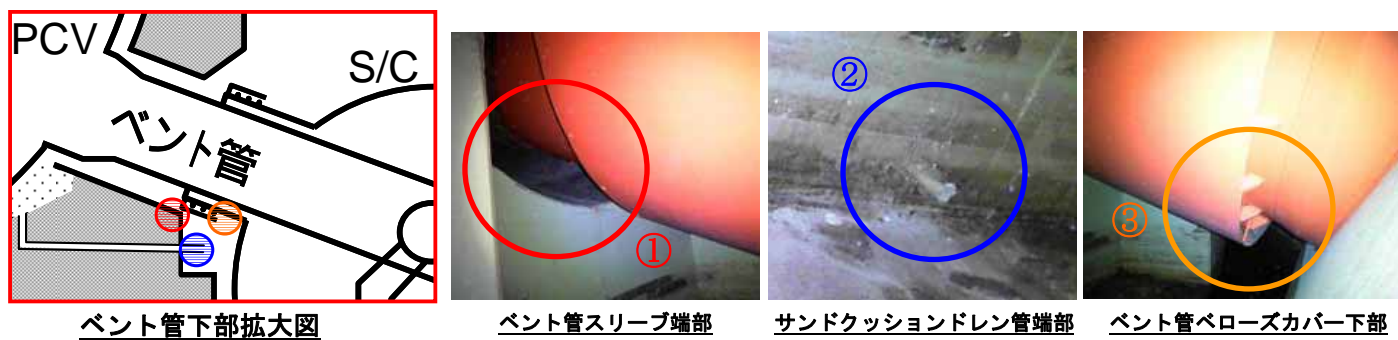
図3：2号機ベント管下部周辺調査結果(12/11)

プラント状態の早期把握及び研究開発プロジェクトへの反映を目的に先行調査を実施する。2号機ベント管下部周辺(ベント管全8本)について、4足歩行ロボットを用いて調査を実施中。12/11の1本目の調査の結果、漏水は確認できなかった(図3参照)。12/12から2本目の調査を開始したが、ロボットの不具合が続いたことから調査を中断し、今後の対応等について現在検討中。

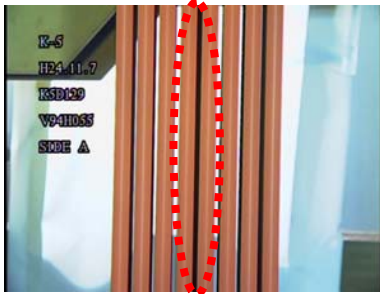
曲がりのある状態
(燃料集合体番号
K5D34の例)

- 平成24年10月16日に5号機の使用済燃料2体のウォータ・ロッドの上部及び下部の細径部に曲がりを確認。
- その後の調査を通じて、5号機の18体（上記の2体を含む）、2号機の2体の使用済燃料に同様な曲がりを確認。なお、これらの燃料集合体に原子炉内での使用期間中（平成6年～平成15年）の放射性物質の漏えいはなし。

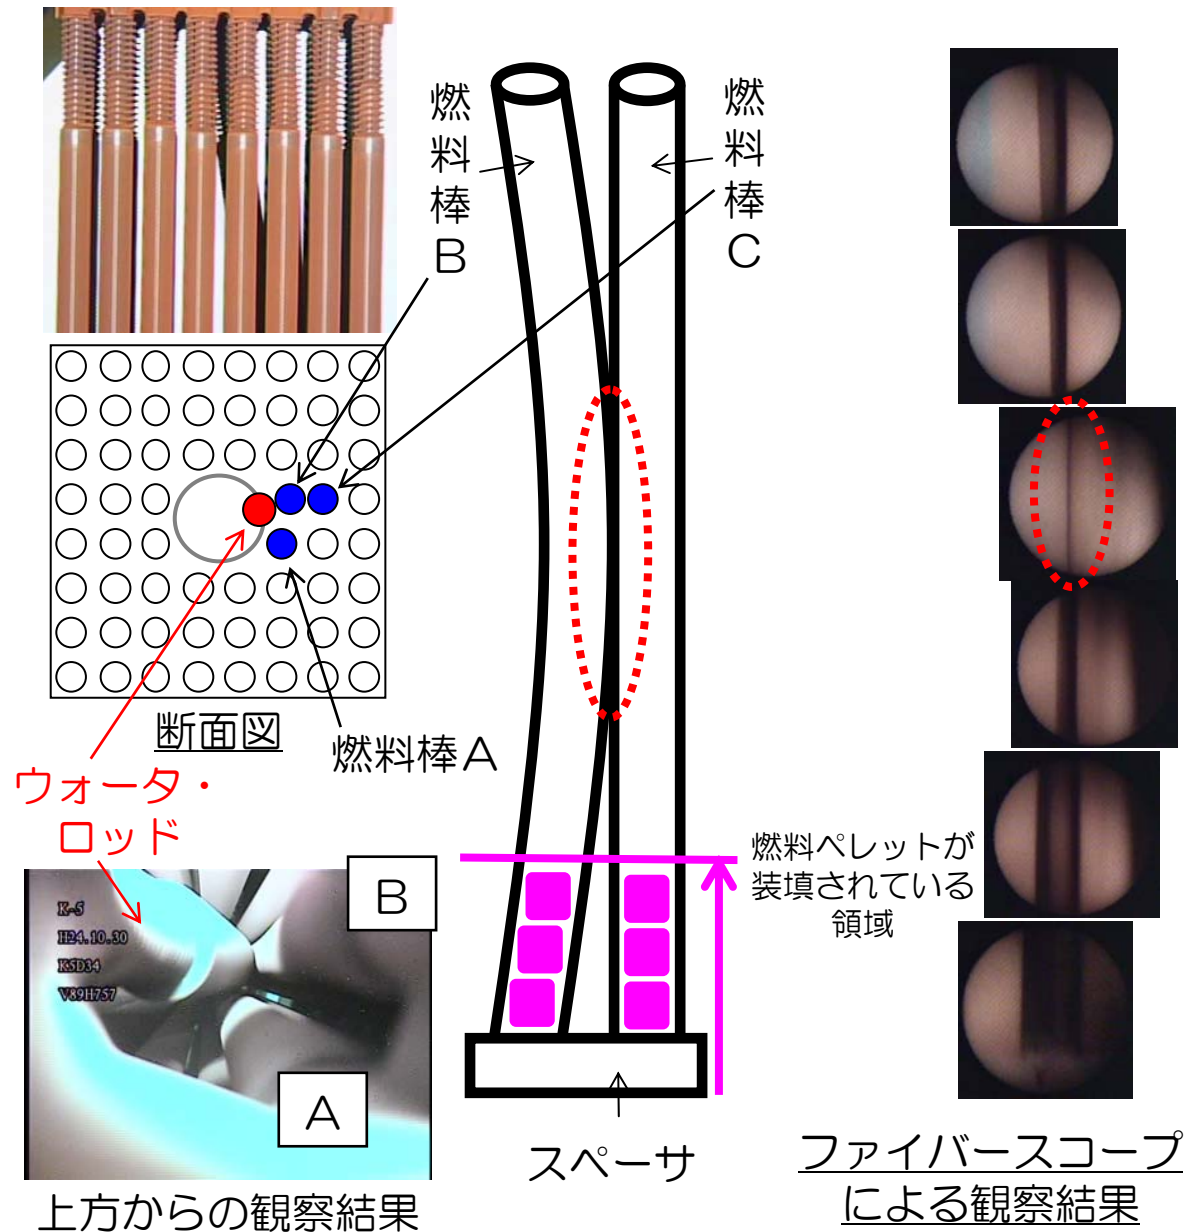
- 曲がり大きい代表的な燃料集合体2体について、ファイバースコープを用いて詳細な観察を実施。
- 上部の細径部に大きな曲がりを確認したK5D34において、ウォータ・ロッドが隣接する燃料棒Bと接触し、この燃料棒を押し曲げた結果、更に別の燃料棒Cへの接触を引き起こしていることを確認。燃料棒同士が接触している部位は、燃料棒上部のガス溜めに当たり、燃料ペレットは装填されていない領域。
- 観察結果全般として、ウォータ・ロッドの曲がりが外力に起因することを示唆。

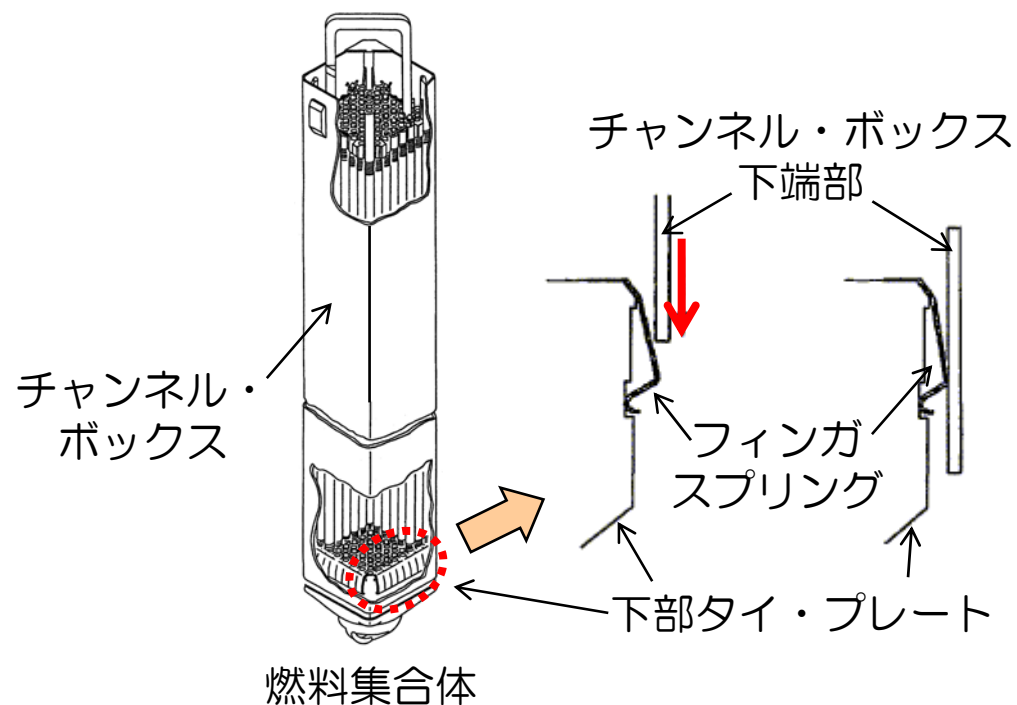
- ウォータ・ロッドに曲がりを確認した使用済燃料20体は、いずれもフィンガスプリング付きの高燃焼度8×8燃料。
- いずれも新燃料時のチャンネル・ボックスの装着作業を水中作業で実施（作業時期：平成5年～平成8年）。なお、新燃料時のチャンネル・ボックス装着作業は、被ばく管理等の特段の理由がない限り、通常は気中で実施。
- これらの要因によって、ウォータ・ロッドに外力が加わりうる状況にあったことを確認。

- ・ フィンガスプリングはチャンネル・ボックスと密着する板ばね。
- ・ ばねの摩擦力が発生するため、チャンネル・ボックスの装着作業時には力を加えることが必要。
- ・ この時の力の加え方を誤ると、燃料集合体に過大な荷重が加わる恐れあり。
- ・ 現在主流となっている9×9燃料はフィンガスプリングなしの設計。

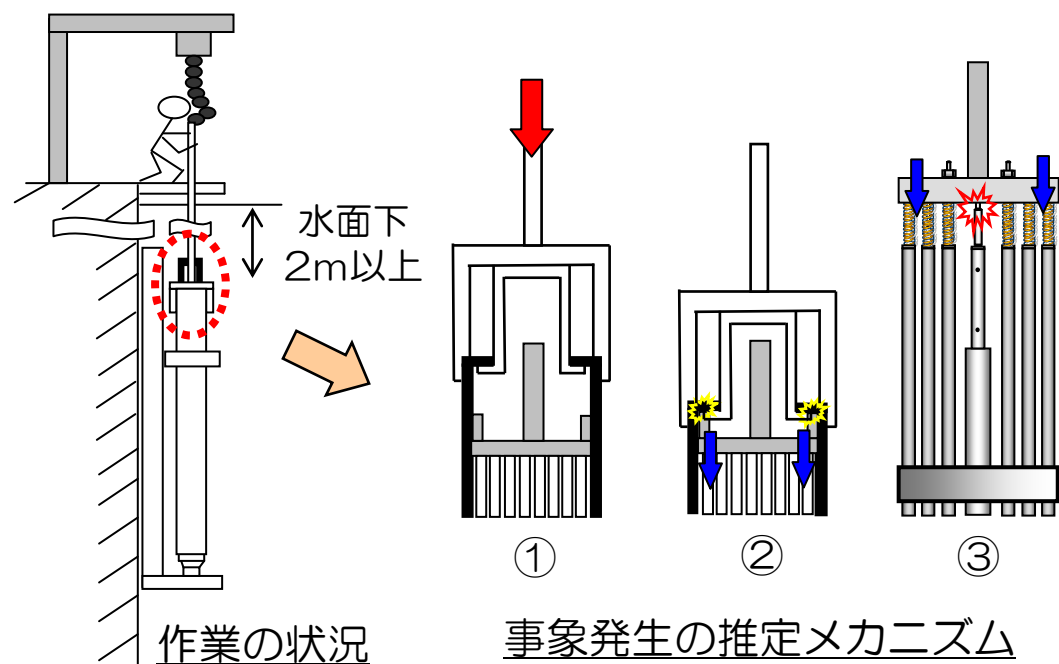
- 当該燃料集合体にチャンネル・ボックスの装着作業を行った当時、水中作業時には、フィンガスプリング部を通過させるためにチャンネルボックスを一旦引き上げ、落とし込む等の作業方法を行っていた。
- このような作業方法は、当社がフィンガスプリング付きの燃料タイプを導入して以来行ってきたもの。導入当初の燃料設計に対しては問題のない作業方法であったものの、現在の燃料設計に対しては部材の破損を生じる恐れがあると認識。平成10年に作業方法の見直しを行った結果、現在、この作業方法は実施していない。

- ①フィンガスプリング部を通過させるために、勢いをつけてチャンネル・ボックスを装着。
- ②チャンネル・ボックスが燃料集合体の上部タイ・プレートに衝突。上部タイ・プレートが下方に押し込まれる。
- ③上部タイ・プレートが燃料集合体内部のウォータ・ロッドの上部に衝突。曲がりが発生。

- チャンネル・ボックス装着作業を模擬したモックアップ試験
 - チャンネル・ボックス装着作業時に発生する荷重によってウォータ・ロッドの曲がりが発生することを実証。
 - 燃料集合体の部材を部分的に用いた試験と実物大（全長）の模擬燃料集合体を用いた試験を組み合わせて総合的に評価。
 - 実物大の模擬燃料集合体を用いたモックアップ試験では、ウォータ・ロッド以外の部材の損傷の有無や現在行っている作業方法に問題がないことについても検証。
- 本事象が原子炉の安全解析に及ぼす影響の評価
 - 通常運転時の原子炉の特性等に及ぼす影響が小さいことを解析コードを用いて評価。
 - 今後、過渡・事故解析に及ぼす影響についても評価を実施。
- 水中作業にてチャンネル・ボックス装着（脱着）作業を行った燃料集合体を対象とした全号機の外観点検
 - 継続使用予定燃料のうち、水中作業（全て平成10年以降（作業方法見直し後））を経験したものについて全数点検（187体）を実施し、異常のないことを確認。
 - 使用済燃料プールに保管中の使用済燃料のうち、水中作業を経験したものは全号機の合計で約2000体。これらを作業時期等でグループ分けし、それぞれサンプル点検（合計で246体以上）を実施。原因の推定が誤っていないことを検証。

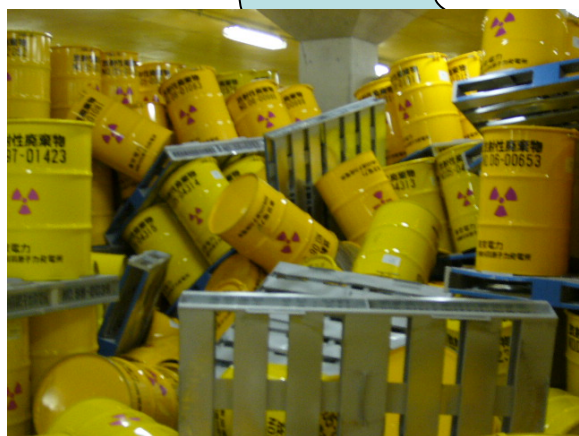
中越沖地震によりドラム缶転倒

転倒防止架台(ネステナー)による保管
