第120回「柏崎刈羽原子力発電所の透明性を確保する地域の会」 ご説明内容

第 120 回 「地域の会」定例会資料 〔前回 5/8 以降の動き〕

当社原子力発電所における燃料集合体ウォータ・ロッドの曲がりに係る
原因調査結果に関する原子力規制委員会への報告について（中間報告）

当社原子力発電所における燃料集合体ウォータ・ロッドの曲がりに係る原因調査結果について（中間報告）（概要）

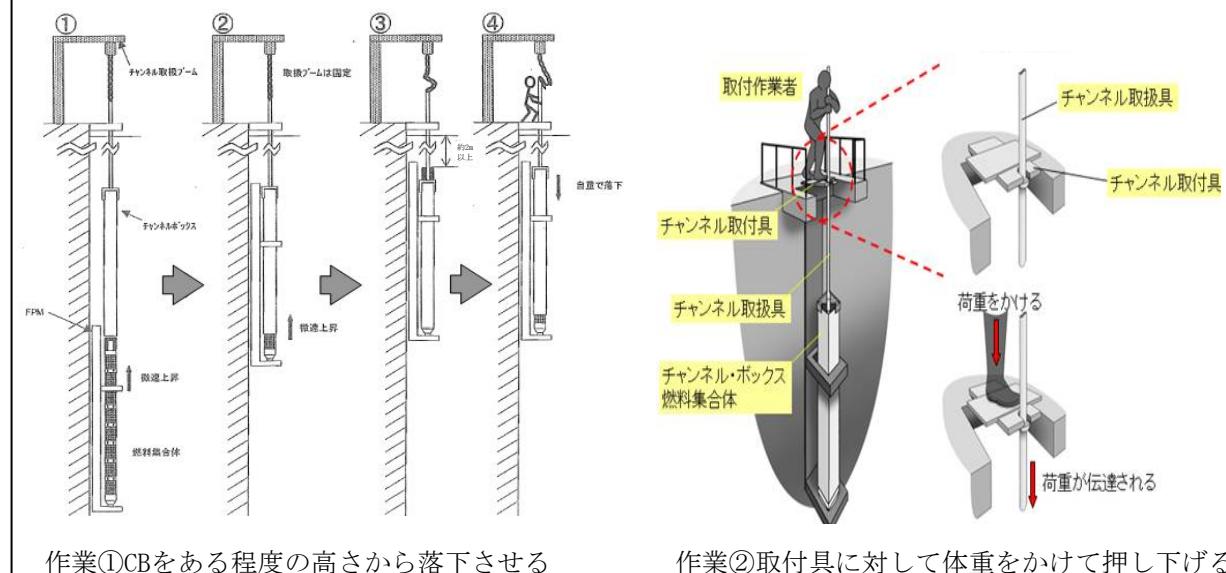
図3 平成10年以前の水中におけるCB装着作業

- 平成10年以前の水中におけるCB装着時には、CB装着状態の確認を水中カメラを用いて行っておらず、フィンガスプリング付き燃料については、CB下端がフィンガスプリング部を通過する際に発生する摩擦力に打ち勝つ必要があり、確実に取り付けるために、CBを引き上げて落とし込んで取り付けることや、CBを取り付けるための治具（チャンネル取付具）に体重をかける等の過大な荷重がかかる作業を実施していたことを確認（図3）。

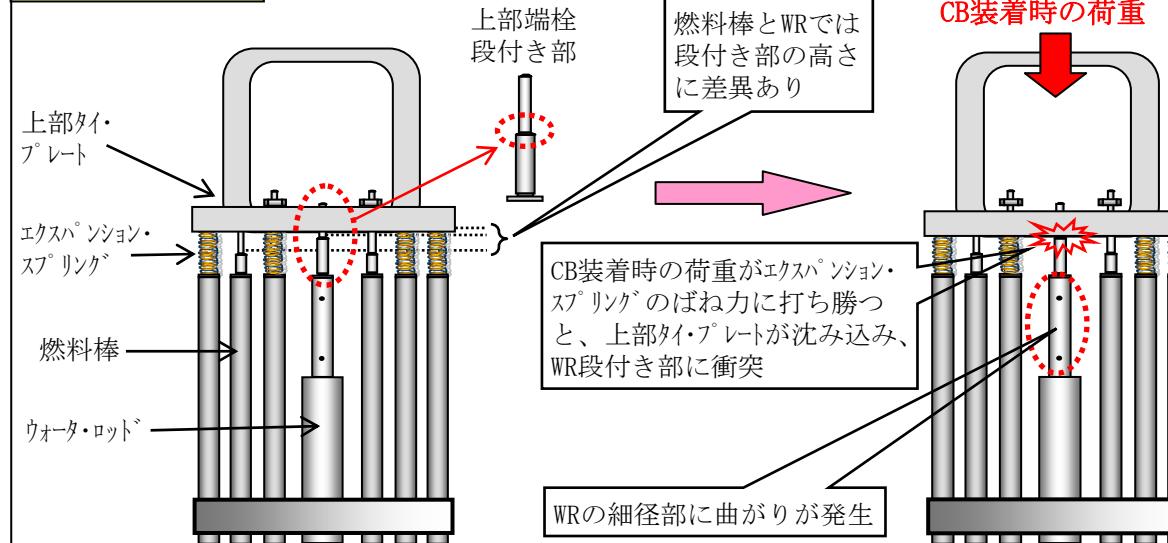
図4 メカニズム

- CB装着時に過大な荷重が加わると、エクスパンション・スプリングを縮めて上部タイ・プレートが沈み込み、WRの段付き部に衝突し、太径部よりも相対的に強度が低い細径部においてWRの曲がりが発生する可能性があることを確認（図4）。

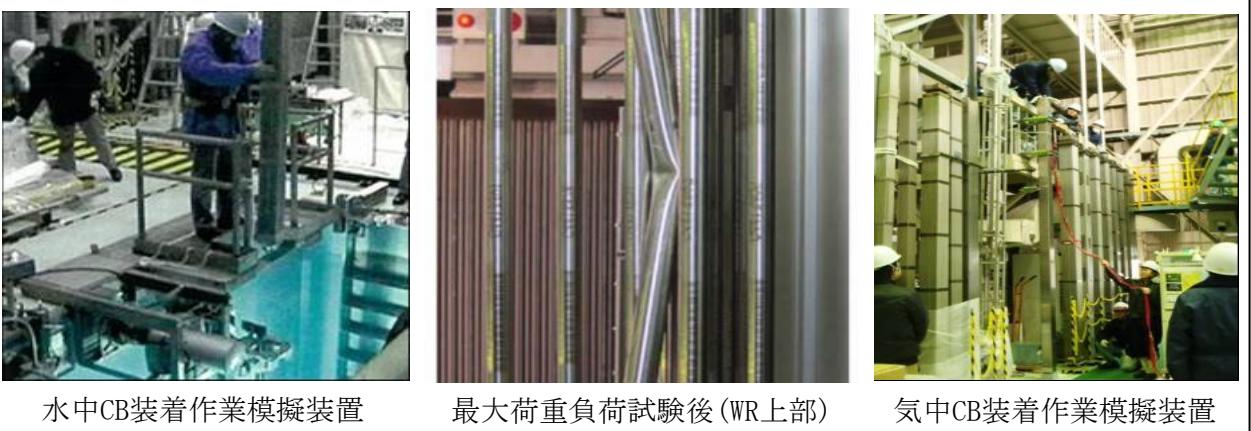
図5 モックアップ試験

- 平成10年以前の水中でのCB装着作業を模擬（図5）した結果、WRに伝達される荷重（15kN）が、WRの曲がりが生じる荷重（8kN）を上回り、メカニズムが妥当であることを確認。
- 構造上かかりうる最大荷重負荷試験を実施した結果、WR上部は曲がりの程度が実機の外観点検の観察結果よりも大きかったが、それ以外の部材については、実機の観察結果を超えるものはないことを確認。（今回の要因が他の部材へ影響を及ぼしていないとの確認）
- 気中及び平成10年以降の水中でのCB装着作業を模擬した結果、WRに伝達される荷重は1kN未満であり、現行の手順ではWRの曲がりは発生しないことを確認。

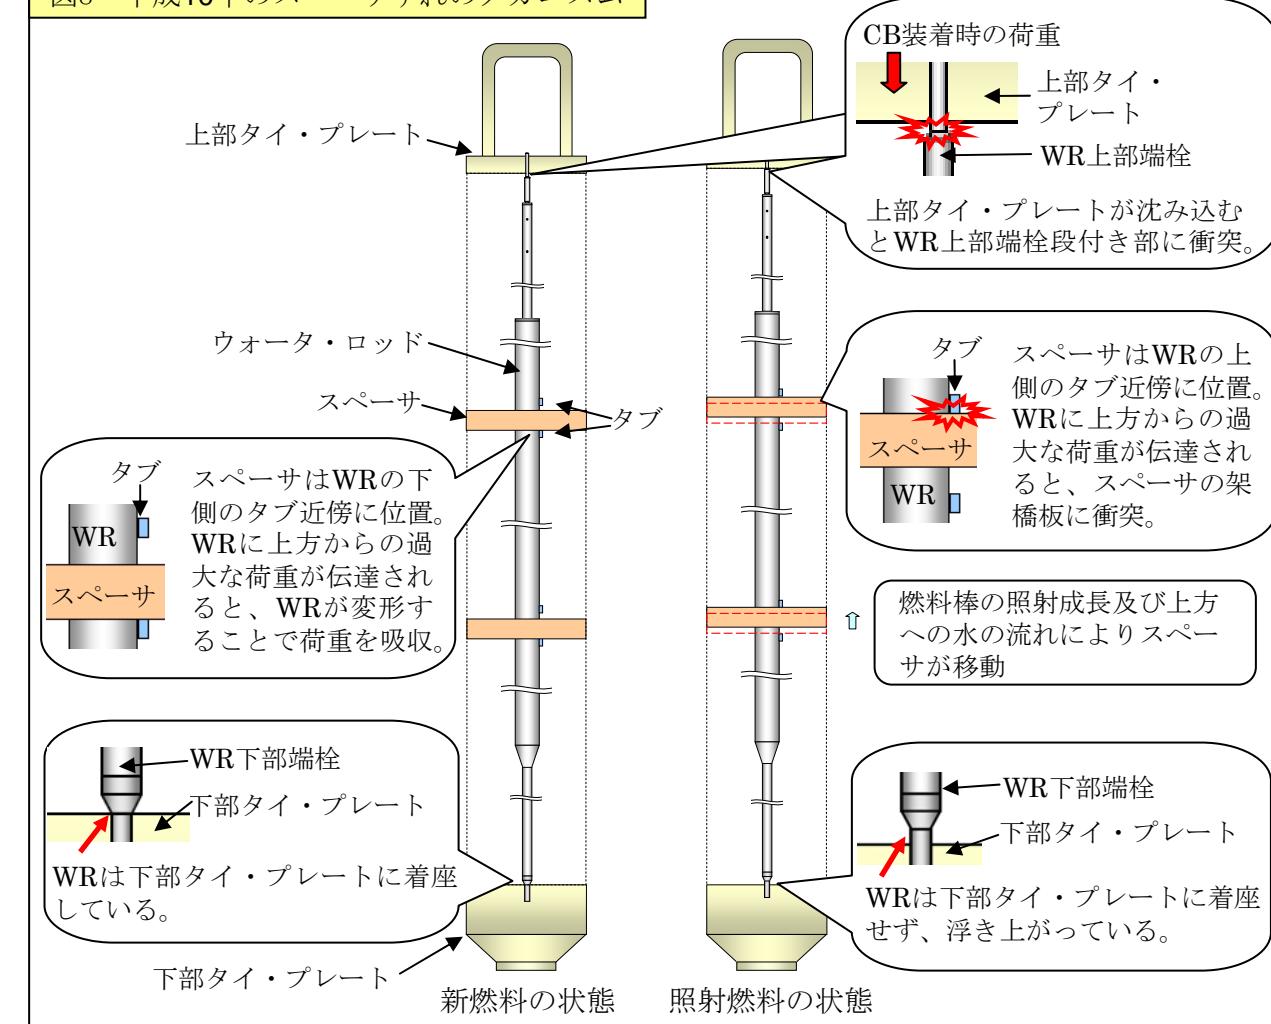
図8 平成10年のスペーサずれのメカニズム

新燃料	照射燃料
スペーサとWRのタブの位置関係	スペーサはWRの下側のタブ近傍に位置。	原子炉内での使用に伴い、燃料棒とWRの照射成長や水の流れの影響によって、スペーサはWRの上側のタブ近傍に位置。
WRの浮き上がり	WRの浮き上がりなし。（WRは下部タイ・プレートに着座。）	WRの浮き上がりあり。（WRは下部タイ・プレートに着座していない。）
上部タイ・プレートが沈み込みWRに衝突した場合	WRが下部タイ・プレートに着座しているため、上方からの荷重は、WRが変形することで吸収。	WRが下部タイ・プレートに着座していないが、WRの上側のタブがスペーザの架橋板という部材と接しており、上方からの荷重は、架橋板が破損することで吸収。架橋板が破損したスペーザは、水の流れの影響で上方のスペーザ近傍へずれる。

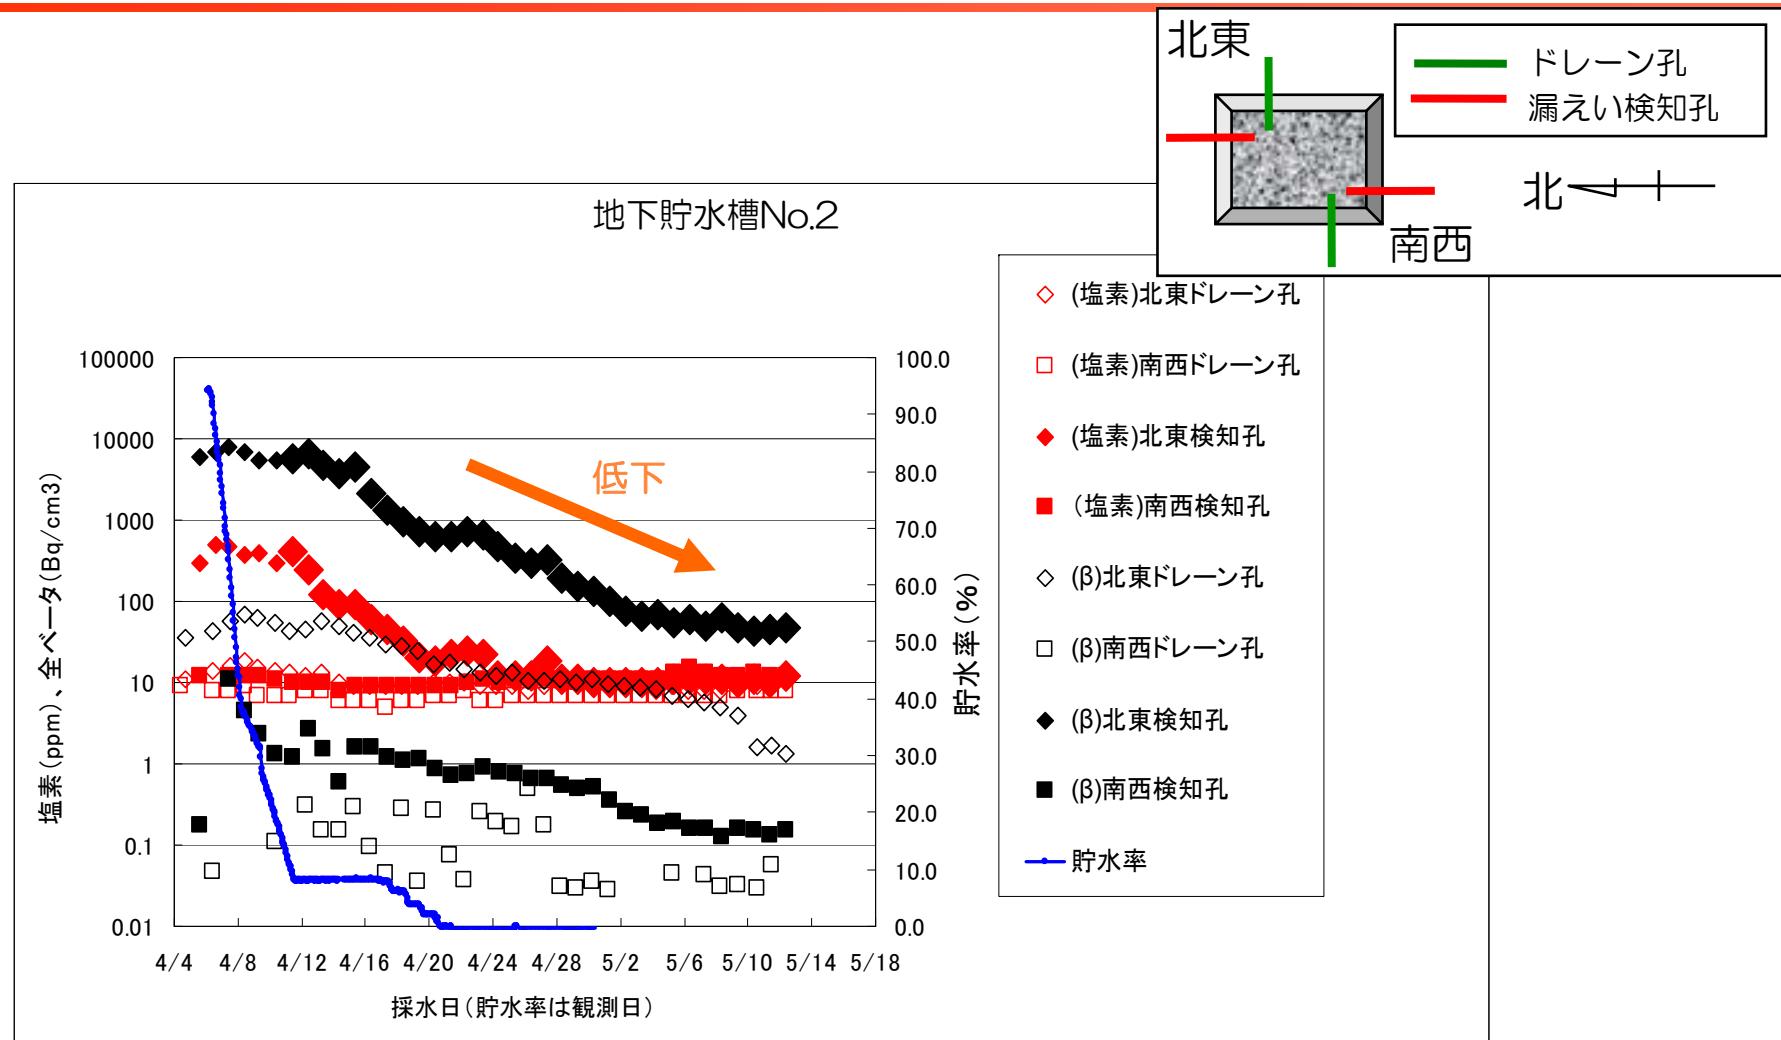
<参考>漏えい検知孔からの水の回収・分析

検知孔からの汚染水回収を50㍑/日程度（原水換算数リットル程度）で開始したところ、汚染レベルが急激に低下したため、もともとの漏えい量は少量

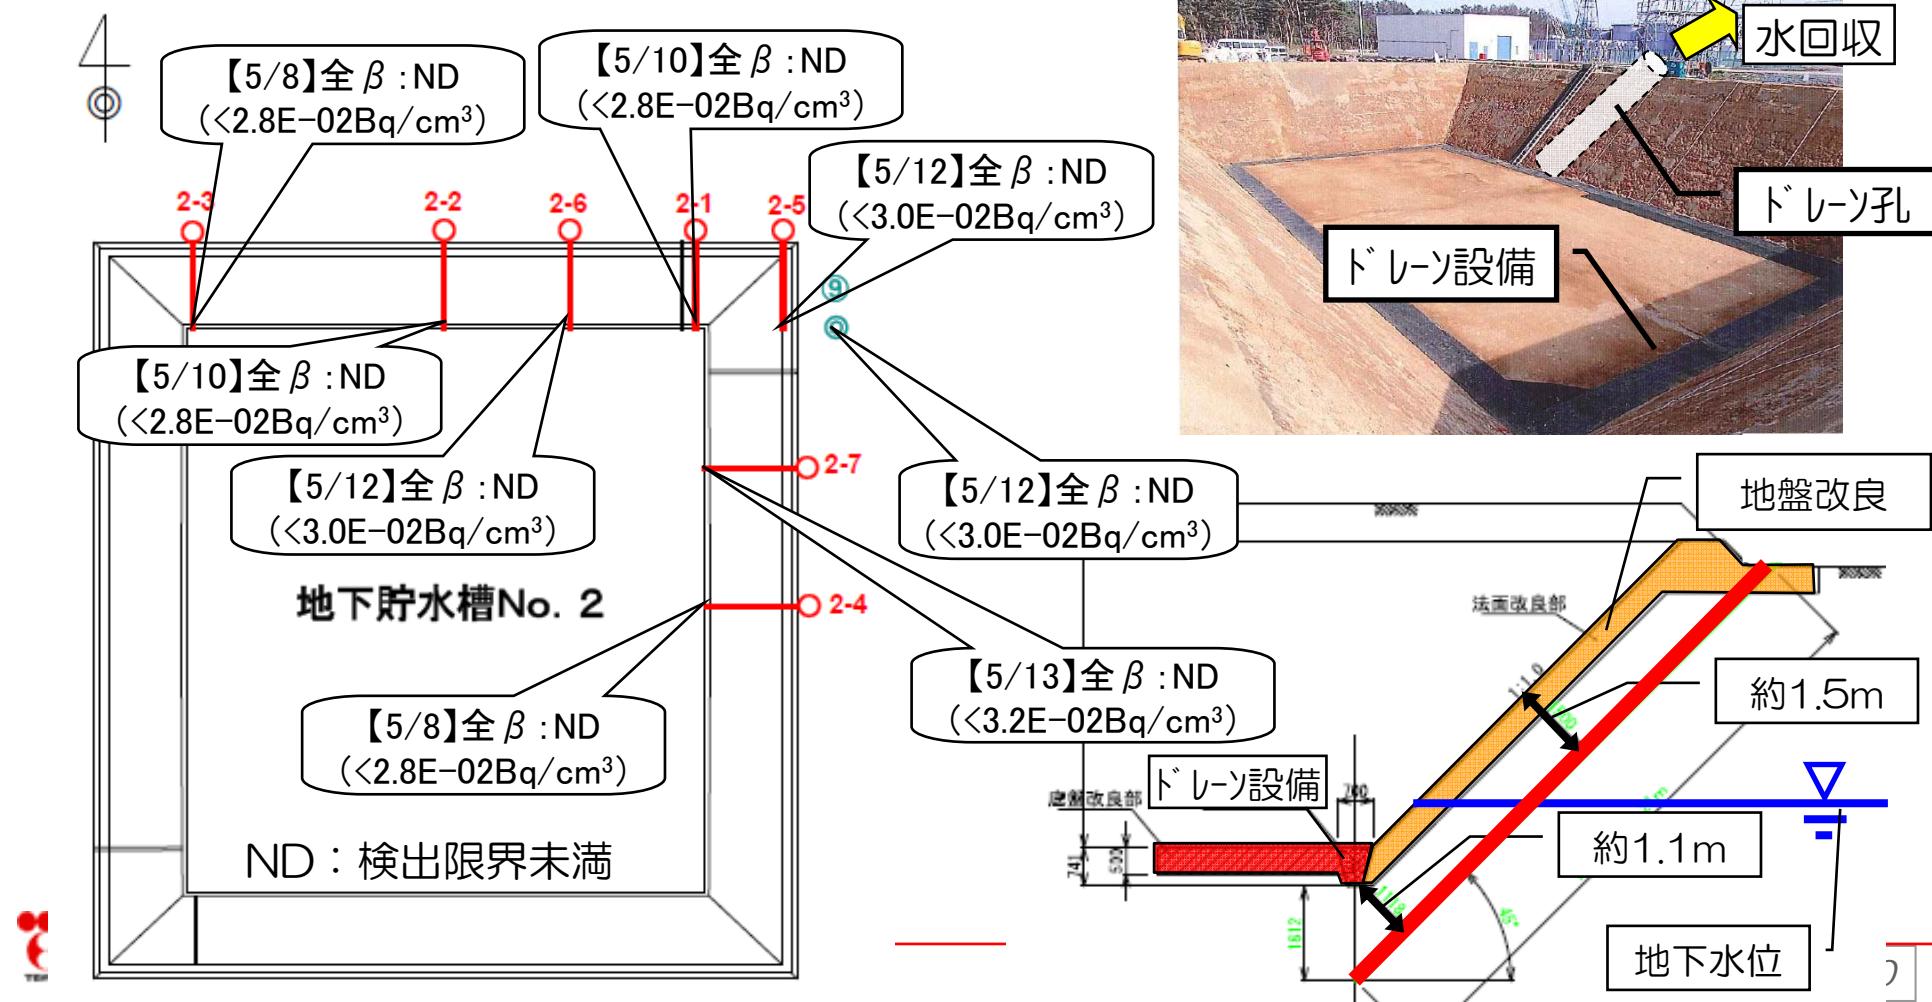
(参考) No.2地下貯水槽ボーリング（モニタリング）状況

- 5/4から貯水槽背面の地盤ボーリング（ドレーン設備から約1.1m）を実施し、採水の結果、全てで放射能濃度は検出限界未満。
→地下貯水槽周辺の地盤側への汚染水の漏えいは認められない。
→ベントナイトシートの外に漏えいした汚染水はドレーン設備に留まっていると考えられる。
