第125回「柏崎刈羽原子力発電所の透明性を確保する地域の会」

第 1 2 5 回「地域の会」定例会資料〔前回 10/2 以降の動き〕

福島第一原子力発電所
汚染水貯留設備（タンク）からの漏えいの
問題点と現場管理の強化について

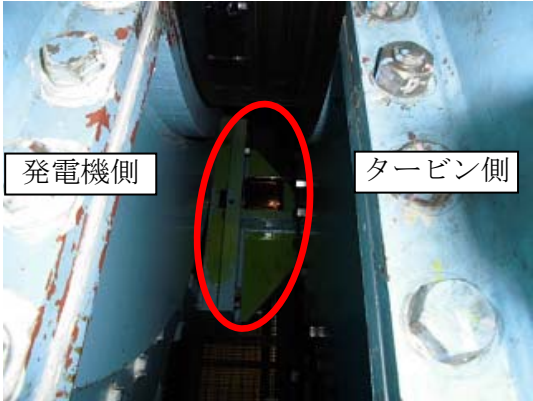
場所	3号機	
件名	タービン建屋（管理区域）における油漏れについて	
不適合の概要	<p>（発生状況） 平成25年10月15日午前10時20分頃、3号機タービン建屋（管理区域）においてタービンや発電機の軸受などに潤滑油を供給する設備の点検に従事していた当社社員が、タービン建屋1階発電機エリアの発電機軸受下部付近およびタービン建屋地下1階発電機下部エリアの床面に、油だまり（発電機エリア：約2リットル 発電機下部エリア：約4リットルの合計約6リットル）を確認しました。油の漏えいについては、午前10時22分に潤滑油供給ポンプの運転を止めたことにより停止しています。その後、午前11時12分に消防本部へ連絡し、現場を確認していただきました。</p> <p>なお、漏れた油は、拭き取り処理を行うとともに床面の清掃を実施しました。</p> <p>（安全性、外部への影響） 漏れた油に放射性物質は含まれておらず、外部への放射能の影響はありません。</p> <p style="text-align: center;">油漏れ状況</p> <div style="display: flex; justify-content: space-around;"> <div data-bbox="349 1200 884 1599">

<p style="text-align: center;">1階発電機軸受下部</p> </div> <div data-bbox="884 1200 1418 1599">

対応状況	<p>今回の油漏れは、発電機軸受部から潤滑油が漏えいしたものと推定しておりますが、今後、油漏れの原因について調査を行います。</p>

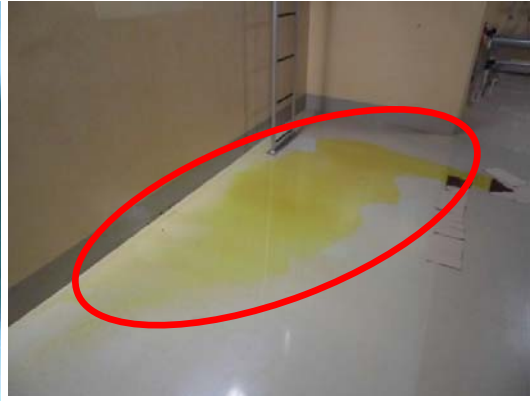
<p style="text-align: center;">地下1階発電機下部エリア床面</p> </div> </div>	
安全上の重要度／損傷の程度	<p><安全上の重要度></p> <p>安全上重要な機器等 / その他設備</p>	<p><損傷の程度></p> <p><input type="checkbox"/> 法令報告等</p> <p><input checked="" type="checkbox"/> 法令報告不要</p> <p><input type="checkbox"/> 調査・検討中</p>

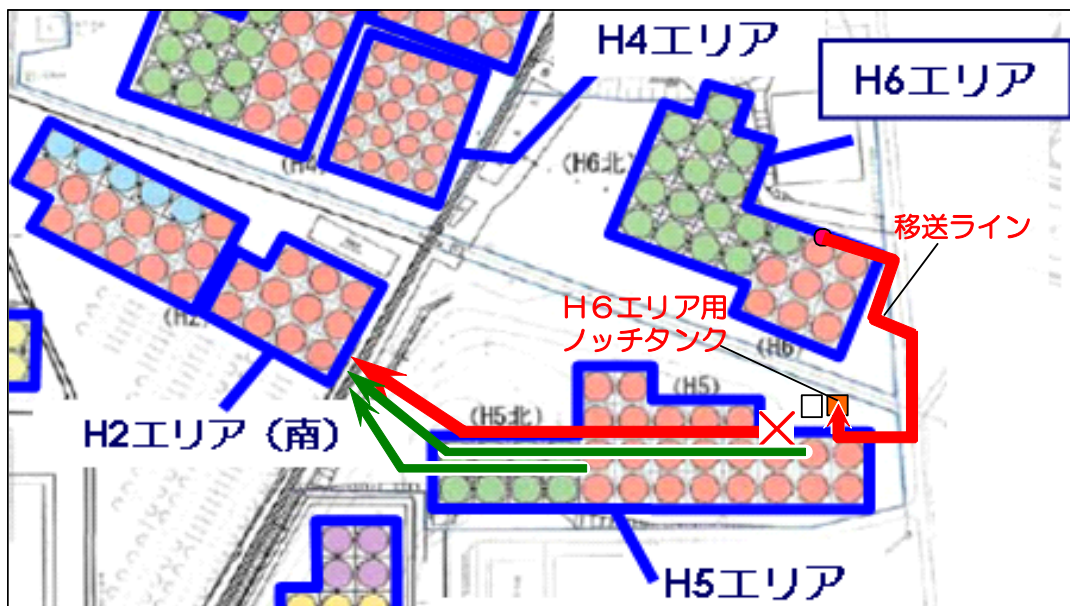
H6タンクエリアからH2南タンクエリアへの堰間移送用ホースの切断状況

H6タンクエリア堰内からH2南タンクエリア堰内への移送ライン（移送用ホース）

移送用ホースが途中で切断され、ノッチタンクへ繋ぎ込まれた状態

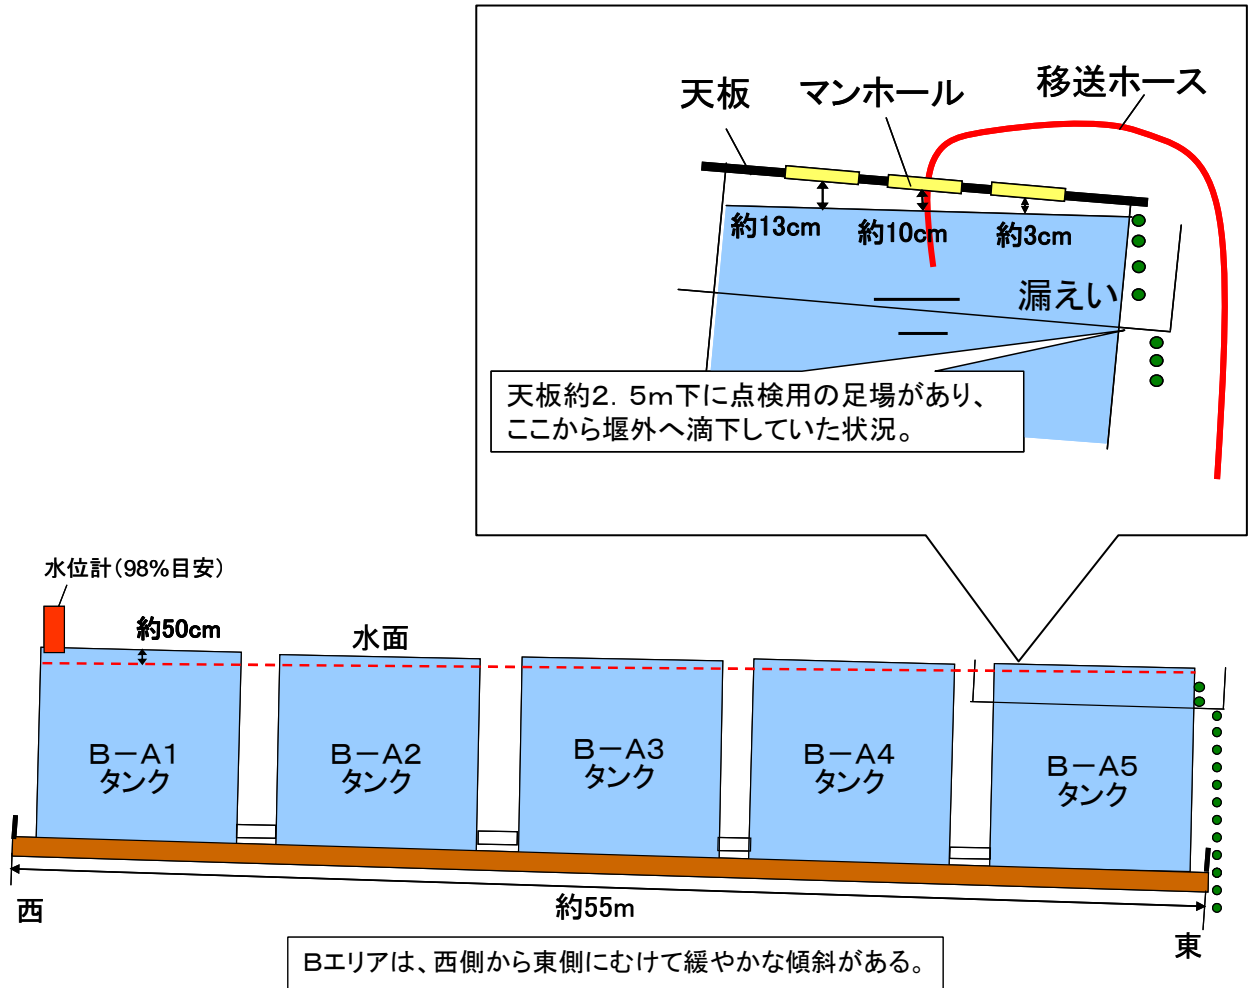
タンク設置状況

- タンクの水位は、西端タンク（B-A1）の水位計で監視
- 最大汲み上げレベルは水位計で98%（天板から約50cm）を目安として運用（1回目はほぼこの目安で実施。ただし、2回目は緊急的くみ上げが必要な状況下で同目安を超えてしまい結果的に寸法上の余裕代がなくなってしまった）
- 傾斜のため、東端タンク（B-A5）端部の水位が天板部に到達
- タンクから漏えいした水がタンク外周に設置されている点検用足場を介して堰外へ滴下

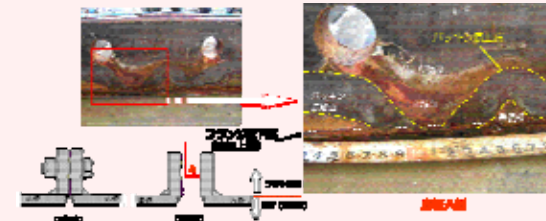
底板解体後調査状況

- ・汚染水を貯留しているH4エリアのタンク堰内及び堰のドレン弁外側に水溜まりを確認（8/19）。同エリア内のボルト締め型No.5タンク近傍の底部で水の広がりがあることから、当該タンクの水位を確認した結果、近隣のタンクと比べ約3m（約300m³相当）水位が低下しており、高濃度汚染水の漏えいを確認（8/20）。
- ・原因究明の結果、気温変化等によるフランジの熱膨張、収縮やタンク水圧等の影響で、パッキンが徐々に落下し、フランジ底部に抜けたことにより、ボルト等の間隙を通じて漏えいに至ったものと推定。
