第138回「柏崎刈羽原子力発電所の透明性を確保する地域の会」

第 138 回「地域の会」定例会資料〔前回 11/5 以降の動き〕

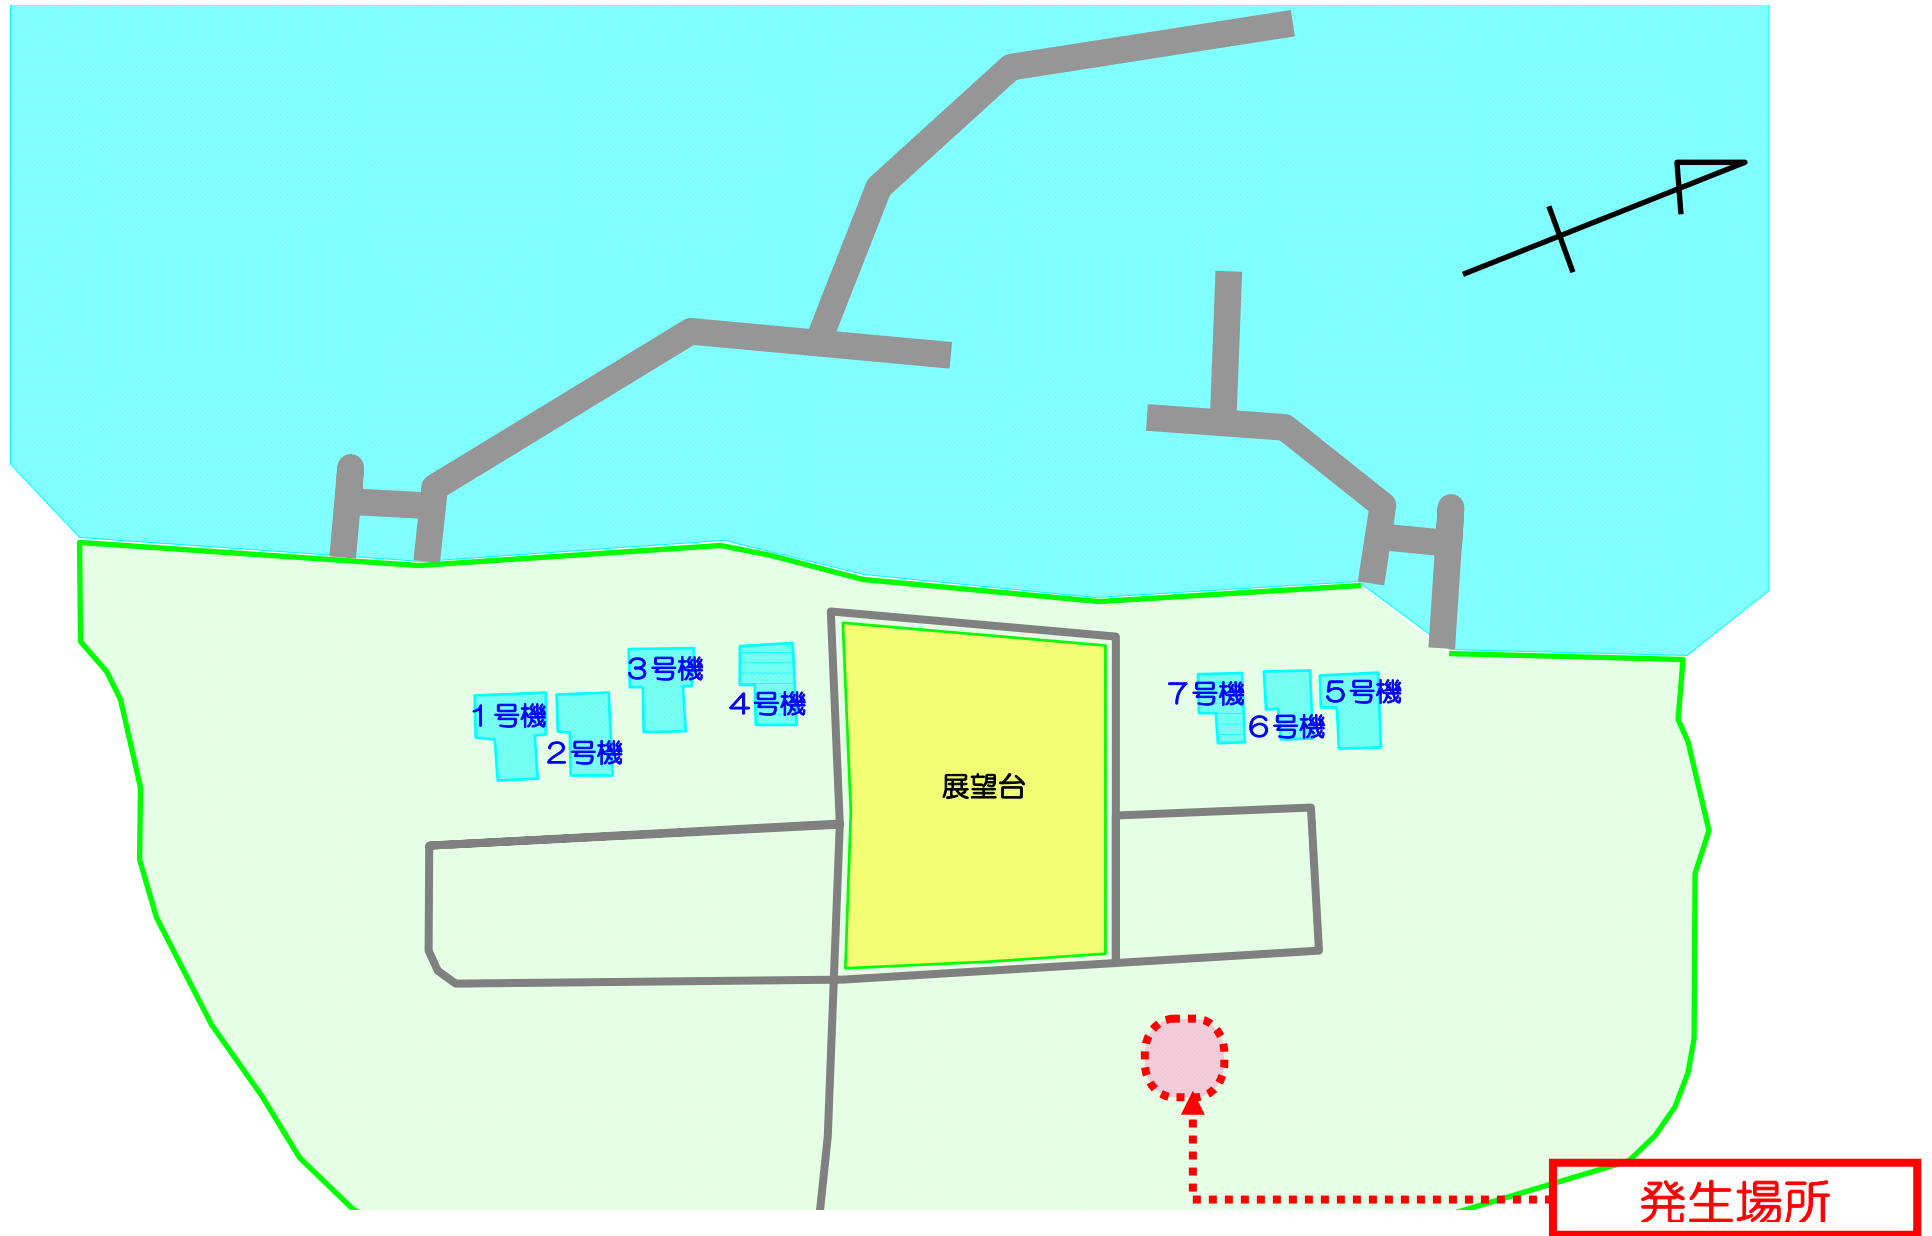
発電所構内（屋外）における作業用車両の燃料油の油漏れについて

場所	発電所構内（屋外）	
件名	発電所構内における作業用車両の燃料油の油漏れについて	
不適合の概要	<p>（発生状況）</p> <p>平成 26 年 11 月 10 日午前 11 時 25 分頃、刈草搬入用車両を運転していた協力企業作業員より、走行中に道路に設置されていたグレーチングが跳ね上がり、車両の燃料タンクが損傷し油漏れが発生したとの連絡を受けました。当社社員が現場を確認したところ当該車両の燃料タンクの一部が損傷し、油が漏れていることを確認したことから消防本部へ連絡しました。燃料タンク内の燃料は油受けにて受けており、油の漏えいは停止しております。</p> <p>なお、地面（アスファルト上）に漏れた油は約 40 リットルで、吸着マットにて処理をしています。</p> <p>（安全性、外部への影響）</p> <p>漏れた油には放射性物質は含まれておらず、外部への放射能の影響はありません。</p>	
安全上の重要度／損傷の程度	<p><安全上の重要度></p> <p>安全上重要な機器等 / その他設備</p>	<p><損傷の程度></p> <p><input type="checkbox"/> 法令報告要</p> <p><input checked="" type="checkbox"/> 法令報告不要</p> <p><input type="checkbox"/> 調査・検討中</p>
対応状況	<p>今後、当該グレーチングの処置について検討し必要な対策を行います。</p> <p>なお、当該エリアについてはグレーチングの処置が完了するまでの対策として、通行禁止の区画処置を行うこととしております。</p>

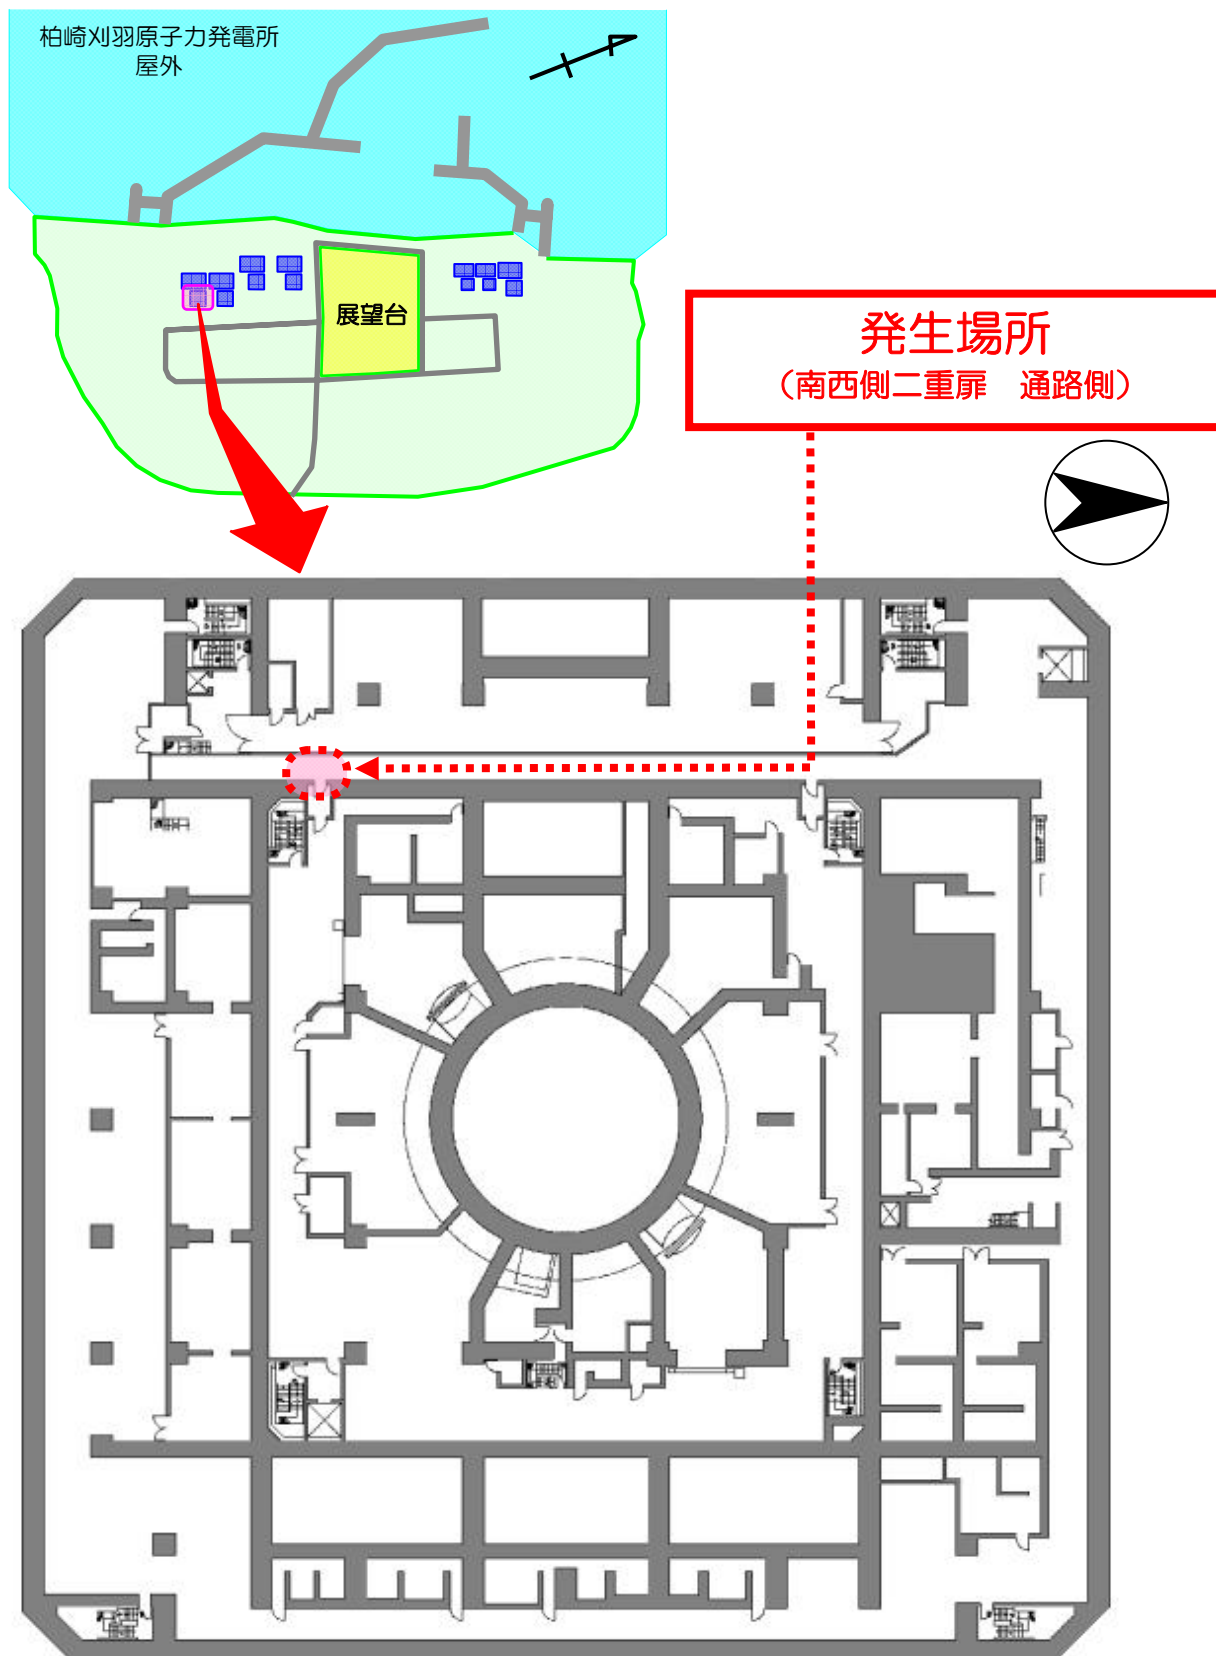
1号機 原子炉建屋（管理区域）におけるけが人の発生について

号機	1号機	
件名	原子炉建屋（管理区域）におけるけが人の発生について	
不適合の概要	<p>平成 26 年 11 月 27 日午後 3 時 25 分頃、原子炉建屋地下 2 階（管理区域）において、二重扉^{*1}の立ち会い検査をしていた協力企業作業員が、二重扉の点検用小扉^{*2}と扉枠の間に右手親指を挟まれ負傷したことから、業務車にて病院へ搬送しました。</p> <p>なお、作業員の身体に放射性物質の付着はありませんでした。</p> <p>* 1 : 二重扉 原子炉建屋は事故時に放射性物質を閉じ込める機能を有しており、このため同建屋内を常時負圧に維持する設計としている。出入口は原子炉建屋の負圧を維持するために二重に扉を設置しており、同時に 2 つの扉が開かない設計となっている。</p> <p>* 2 : 点検用小扉 二重扉の機構などを点検するために設置している扉。</p>	
安全上の重要度／損傷の程度	<p><安全上の重要度></p> <p>安全上重要な機器等 / <u>その他</u></p>	<p><損傷の程度></p> <p><input type="checkbox"/> 法令報告要</p> <p><input checked="" type="checkbox"/> 法令報告不要</p> <p><input type="checkbox"/> 調査・検討中</p>
対応状況	<p>病院における診察の結果、「右母指（親指）挫創、開放骨折および粉碎骨折」と診断され、手術を受けました。</p> <p>今後、今回の事例について関係者へ注意喚起を図り、同様の災害が発生しないように努めてまいります。</p>

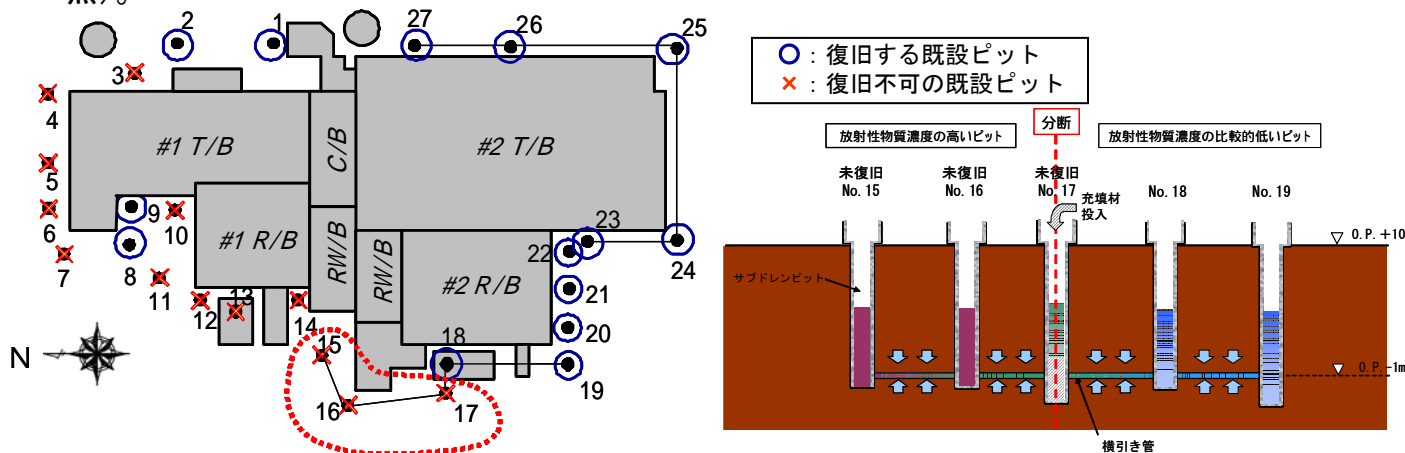
図4：1、2号機周辺 既設サブドレンピット状況

- サブドレン浄化設備は、安定稼働の確認のために系統運転試験（9/16～11/5）として、新たに地下水（サブドレン水）をくみ上げ、浄化設備で一時貯留タンク4基分（延べ約4,000m³）の浄化を実施。浄化により地下水バイパスの運用目標を下回ることで、その他γ核種が検出されないことを確認。
- 浄化した地下水は、地下水バイパスで設定した運用目標を満たすことを確認した後、港湾内に排水する計画。なお、排水については関係者の理解無しには実施しない。
- サブドレンピット No. 18、19ピットにおいて放射性物質濃度の上昇を確認（10/22）。ただし、2日後の水質測定では放射性物質濃度は大きく低下。当該ピットは、高線量等により復旧が困難であった No. 15～17ピットと横引き管で連結しており、ポンプ稼働によりフォールアウト成分を徐々に引き込んだと推定。11/14～21に No. 17ピットを砕石・モルタルにより閉塞（図4参照）。

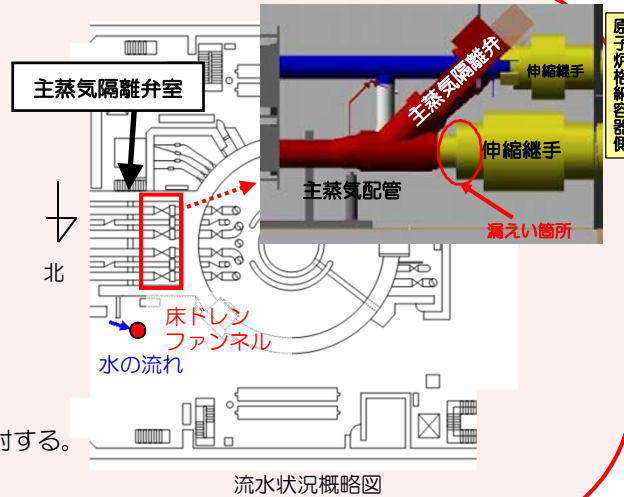
3号機原子炉建屋1階北東エリアの主蒸気隔離弁室の扉付近から、近隣の床ドレンファンネル（排水口）に向かって水が流れていることを1/18に確認。排水口は原子炉建屋地下階につながっており、建屋外への漏えいはない。

4/23より、原子炉建屋2階の空調機械室から1階の主蒸気隔離弁室につながっている計器用配管から、カメラによる映像取得、線量測定を実施。5/15に主蒸気配管のうち1本の伸縮継手周辺から水が流れていることを確認した。

3号機で、格納容器からの漏えい箇所が判明したのは初めてであり、今回の映像から、漏えい量の評価を行うとともに、追加調査の可否を検討する。また、本調査結果をPCV止水・補修方法の検討に活用する。
