第 150 回「柏崎刈羽原子力発電所の透明性を確保する地域の会」

第150回「地域の会」定例会資料〔前回以降の動き〕

柏崎刈羽原子力発電所における不適切なケーブルの敷設に係る対応（中間報告） について

柏崎刈羽原子力発電所における 不適切なケーブルの敷設に係る対応について

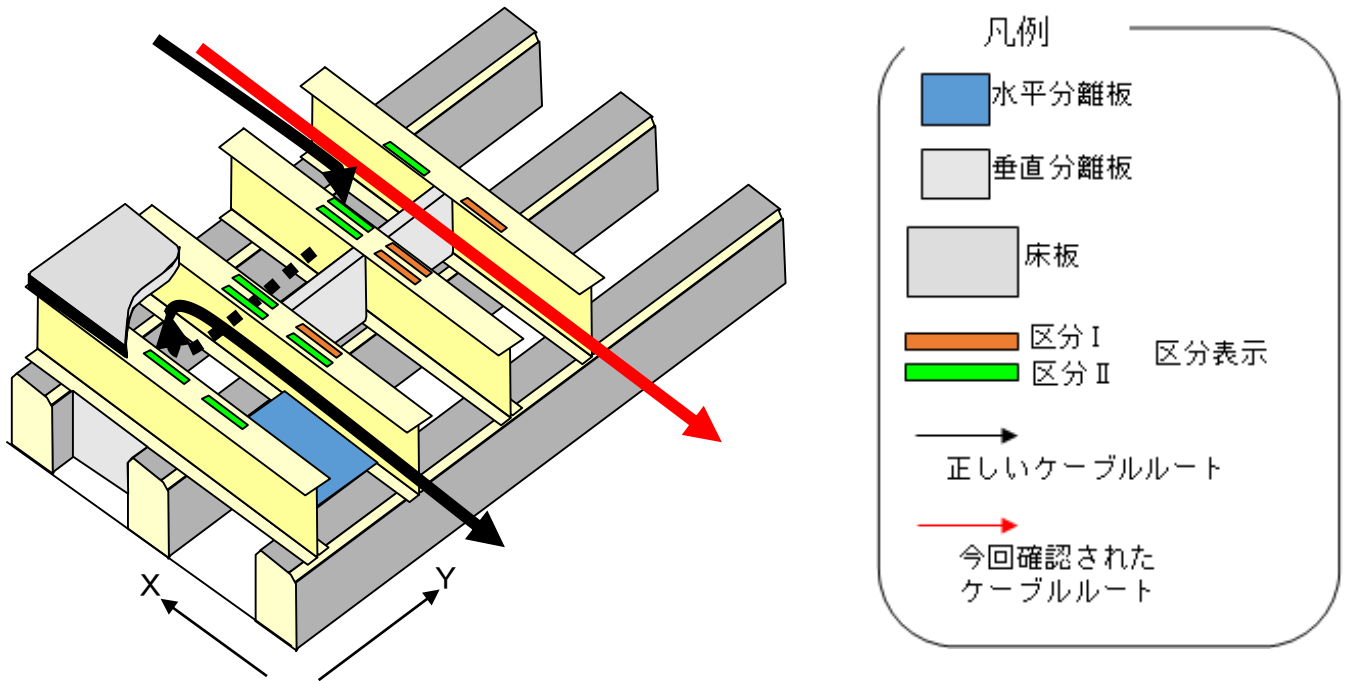
6号機 中央制御室床下の構造およびケーブル跨ぎのイメージ図

- ・ 6号機中央制御室床下は、上部がX方向／下部がY方向に計装・制御ケーブルが布設されるよう分離されている。
- ・ X方向にはH鋼の間を通るルートとなっており、Y方向にはコンクリート製の基礎立ち上げ部の間を通るルートとなっている。
- ・ ケーブル布設においては、水平および垂直に分離板を設置することで、区分の分離を実施している。

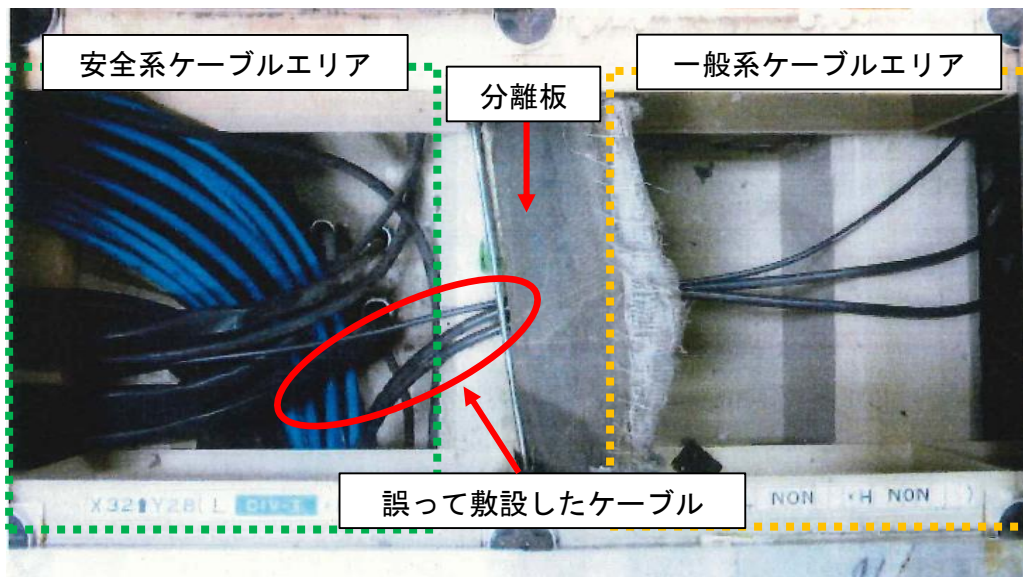
当社は、2015年9月28日に、定期検査中の柏崎刈羽原子力発電所6号機中央制御室床下において、電气的分離および火災防護のために安全区分^{*1}に応じてケーブルを分離敷設する耐火性の分離板が倒れ、一部の安全系ケーブル^{*2}が一般ケーブル^{*3}と混在敷設していることを確認しました。

不適切な状態の例 (分離板の倒れ、ケーブル混在)

これらの是正状況については、11月6日時点で、6号機においてケーブルの区分跨ぎは再敷設や引き抜き等により全て解消し、分離板は適切な状態に復旧しており、7号機についても鋭意、是正作業を進めております。

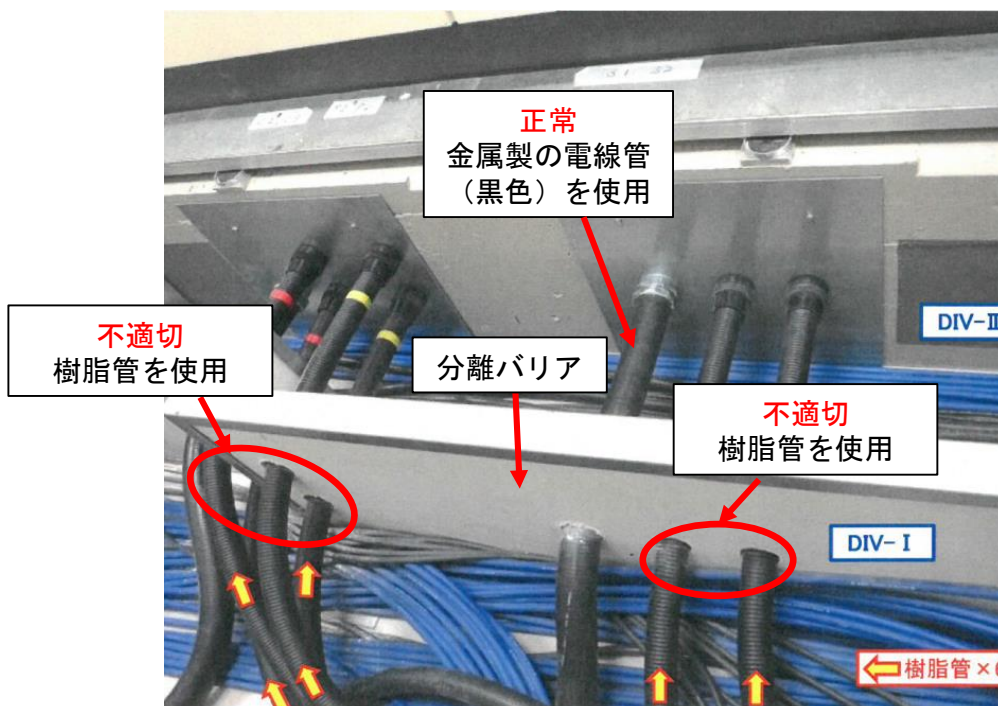
調査の結果、6号機並びに7号機の中央制御室の床下において適切に設置されていなかったケーブル、分離板は以下の通りです。また、7号機の中央制御室の床下については、分離板ではなく、分離バリア（耐火壁）*4にて区画されており、分離バリアへの貫通施工に不適切な箇所があったため、その数を記載しております。

不適切な状態の例 (分離バリアを樹脂管が貫通)

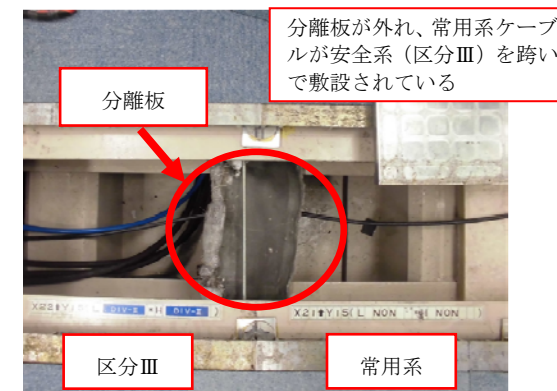
号機	中央制御室床下			現場ケーブルトレイ	
	異区分跨ぎのケーブル	分離板	分離バリア	異区分跨ぎしている箇所	特定できていない箇所（今後詳細調査）
1号機	167本	142枚		88箇所	58箇所
2号機	174本	145枚		29箇所	37箇所
3号機	199本	226枚		2箇所	125箇所
4号機	50本		1箇所	22箇所	65箇所
5号機	163本		0箇所	122箇所	93箇所
6号機	175本	234枚		24箇所	83箇所
7号機	121本		0箇所	24箇所	73箇所

中央制御室床下
6号機 分離板・ケーブル敷設状況

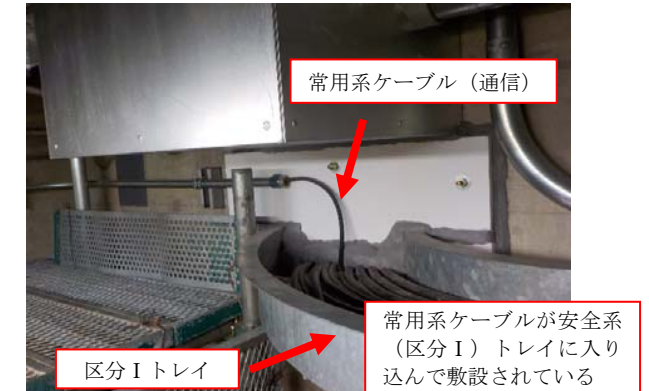
現場ケーブルトレイ
7号機 ケーブル敷設状況

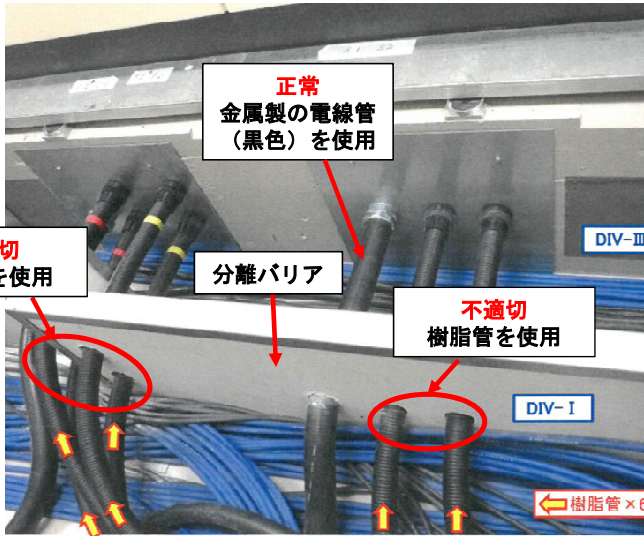
不適切な状態の例（分離バリアを樹脂管が貫通）

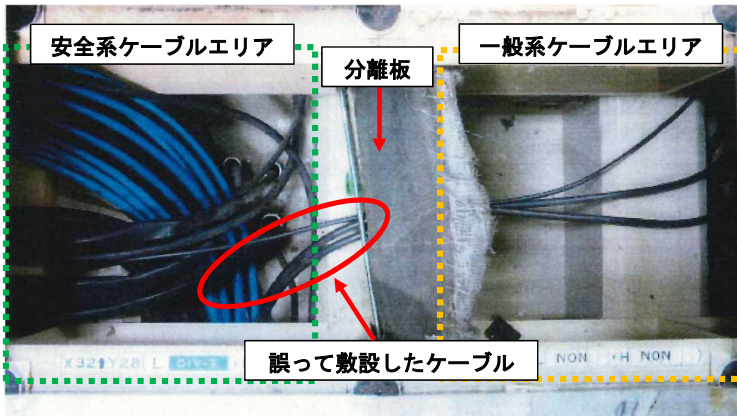
不適切な状態の例（分離板の倒れ、ケーブル混在）

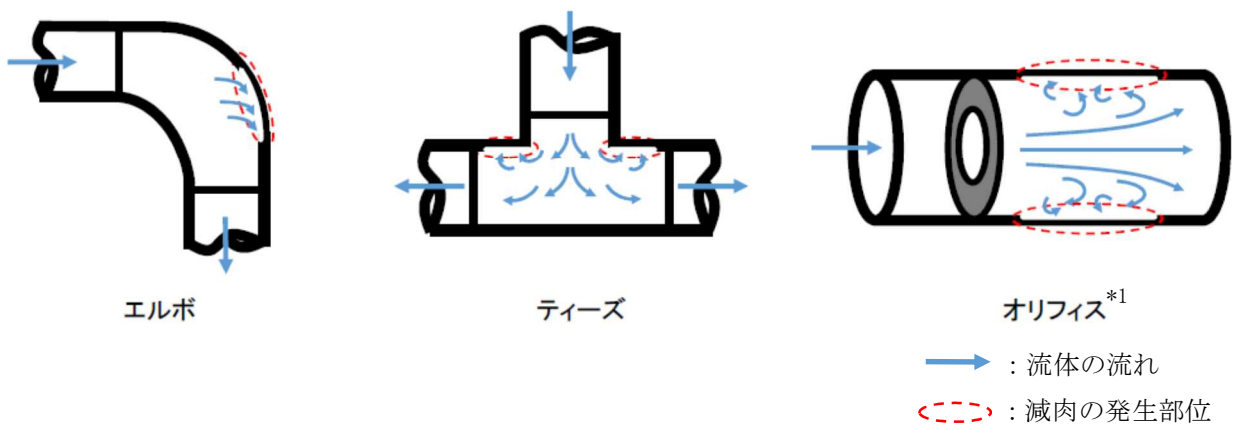
図1 配管減肉発生部位の例

配管内に流体が流れる時、配管内表面の近傍では流体に乱れが生じます。その乱れた箇所に酸化皮膜（表面上のサビ）がある場合、その乱れにより酸化皮膜がはがされ、酸化皮膜の生成と剥離が繰り返されることにより配管が減肉していきます。

今回、配管サポートの追加等（約30箇所）の耐震工事は、その評価結果に基づき工事として、減肉評価した配管が地震時に過度の応力が生じないように、図2のように配管の支持点および防振器の追加や強化を実施しております。
