第 151 回「柏崎刈羽原子力発電所の透明性を確保する地域の会」

添付：第 151 回「地域の会」定例会資料

第151回「地域の会」定例会資料〔前回以降の動き〕

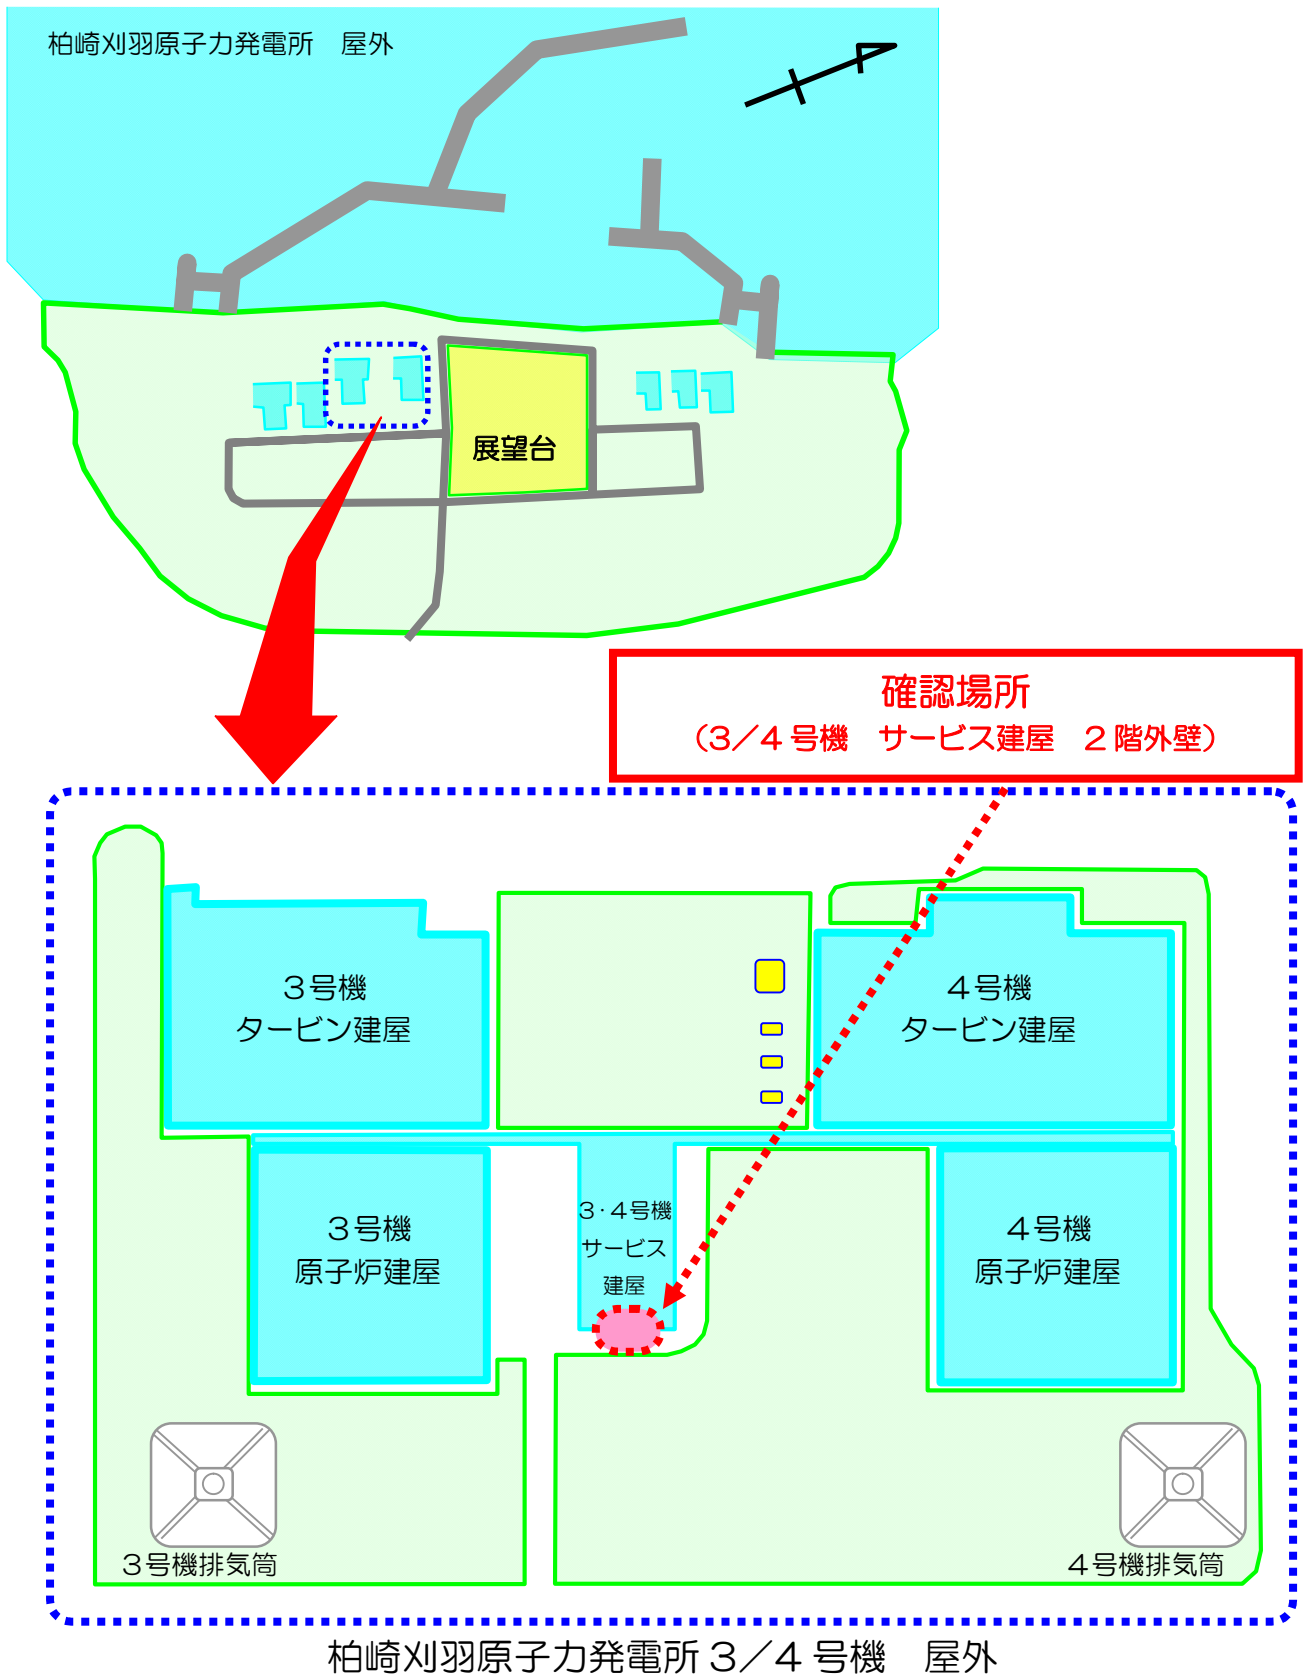
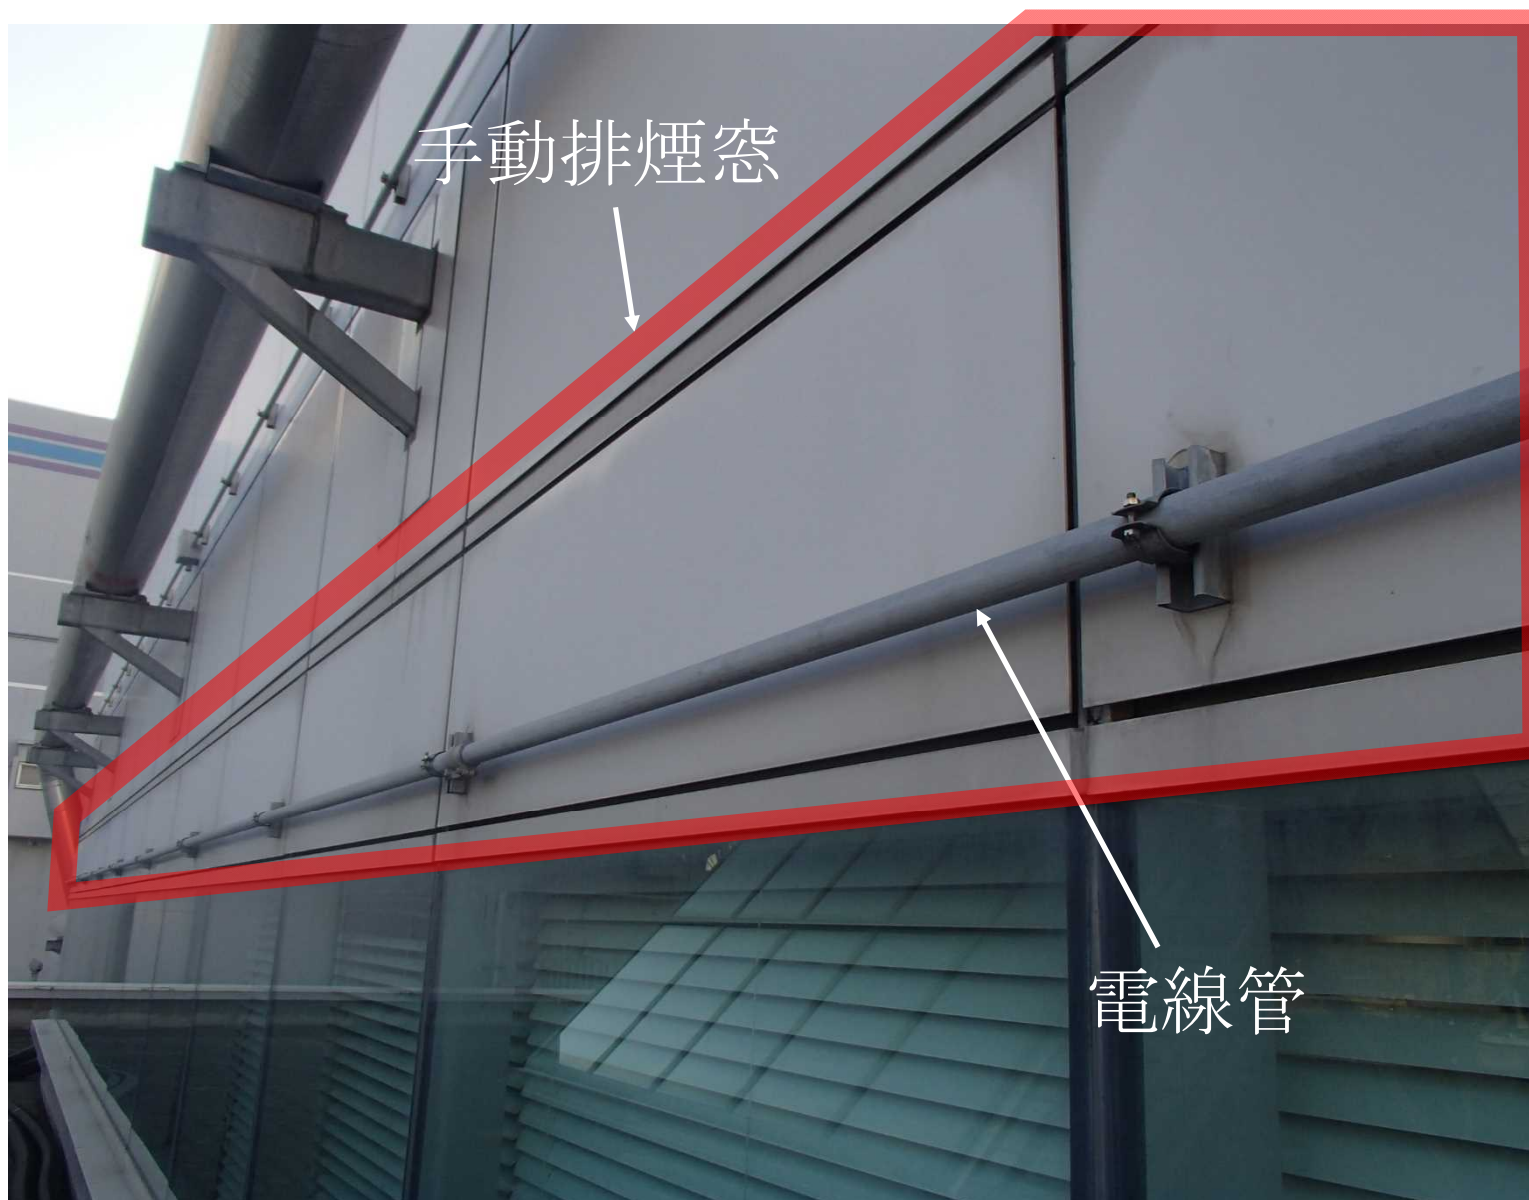
3/4号機サービス建屋外壁手動排煙窓（屋外）における不備について

号機	3/4号機	
件名	サービス建屋外壁手動排煙窓（屋外）における不備について	
不適合の概要	<p>2015年12月2日、3/4号機サービス建屋（屋外）において漏水補修工事に従事していた協力企業作業員が、外壁に設置されている手動排煙窓※の外側に電線管が敷設されており、当該窓が開かない状態になっているおそれがあることを確認しました。</p> <p>このため、状況調査並びに影響評価を行った結果、12月4日、建築基準法に抵触しているものと判断いたしました。</p> <p>原因については、当該の手動排煙窓が外壁と外観上同色同材であり、排煙窓であることを識別できなかったために、誤って電線管を敷設したものと推定いたしました。</p> <p>※手動排煙窓 火災の際、室内側に設置してある排煙手動ボタンを押すと当該窓が開き、煙を外部へ排出する。 （自然排煙）</p>	
安全上の重要度／損傷の程度	<p><安全上の重要度></p> <p>安全上重要な機器等 / <u>その他</u></p>	<p><損傷の程度></p> <p><input type="checkbox"/> 法令報告要</p> <p><input checked="" type="checkbox"/> 法令報告不要</p> <p><input type="checkbox"/> 調査・検討中</p>
対応状況	<p>手動排煙窓の動作を阻害していた電線管については、12月4日に速やかに撤去作業を行い、是正処置を完了しております。</p> <p>再発防止対策について、今後検討してまいります。</p>

手動排煙窓

電線管

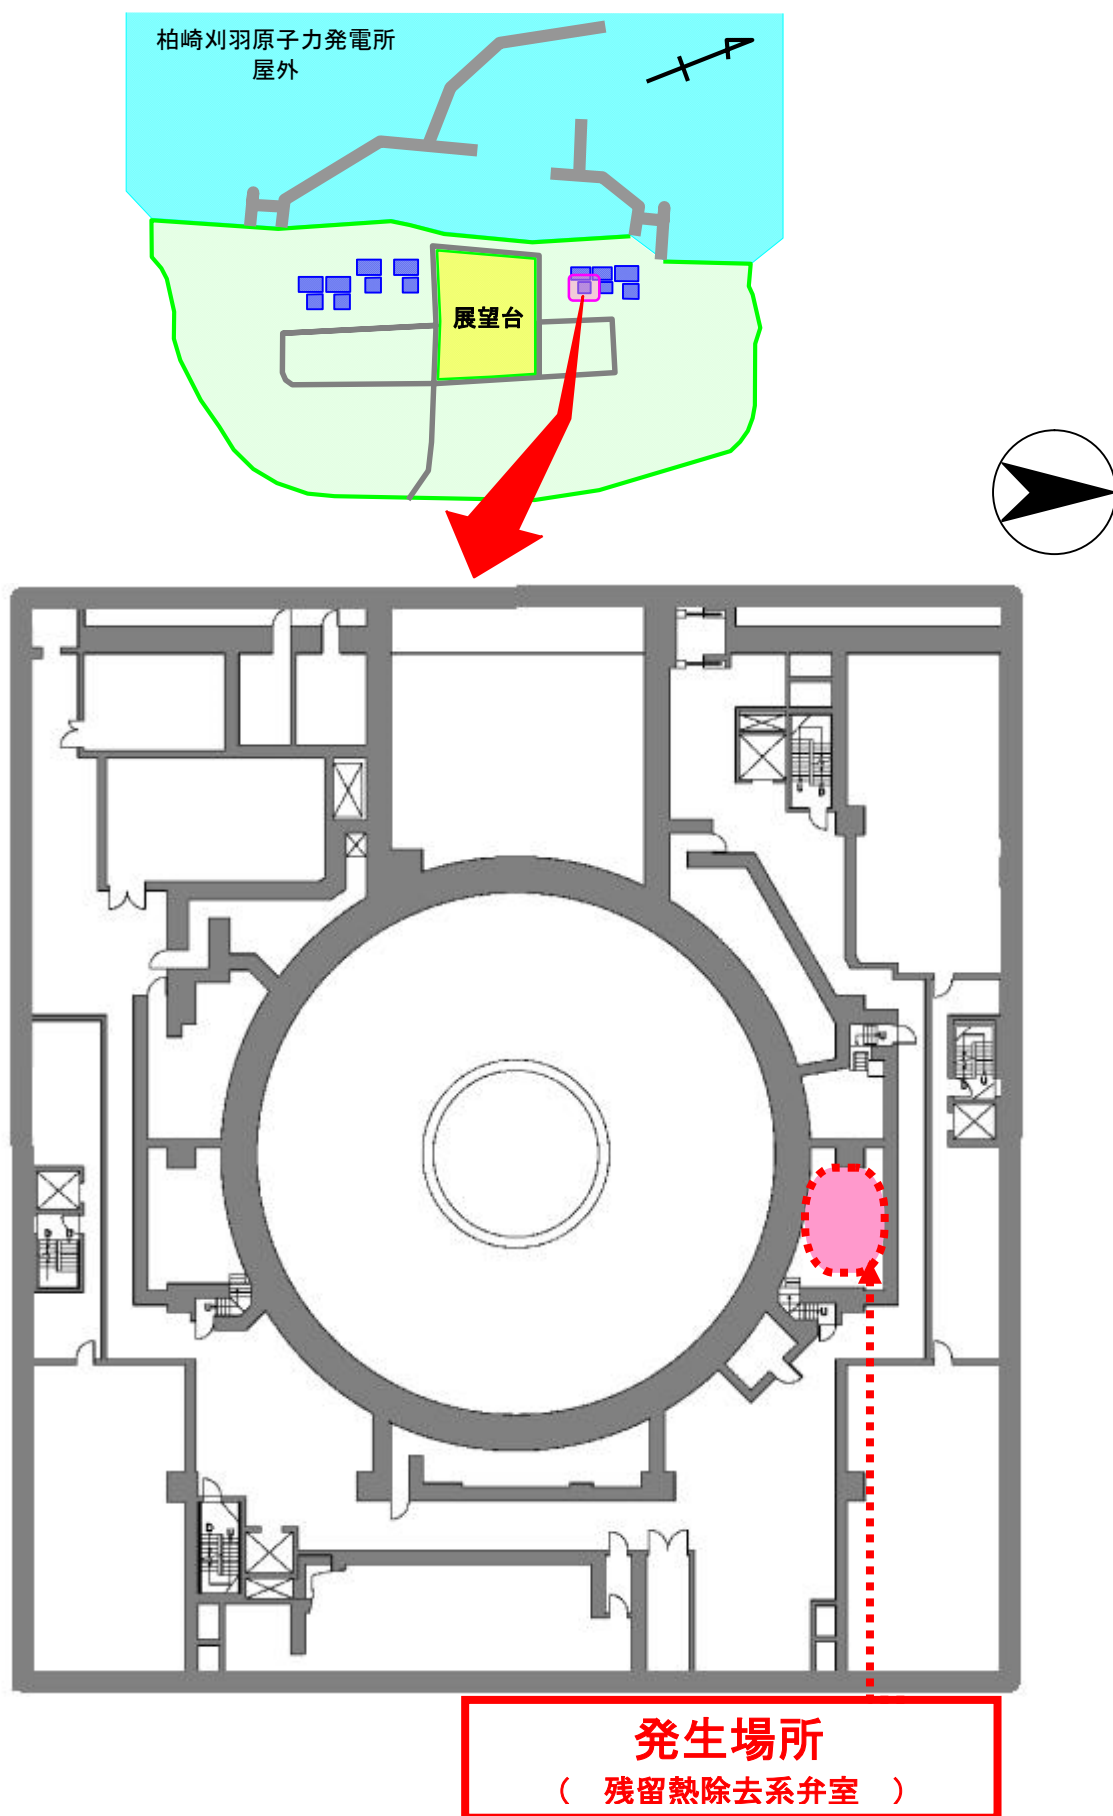
7号機 残留熱除去系停止時冷却外側隔離弁（C）電源喪失警報の発生について

場所	7号機	
件名	残留熱除去系停止時冷却外側隔離弁（C）電源喪失警報の発生について	
不適合の概要	<p>（発生状況） 2015年12月9日午後0時23分頃、定期検査中の7号機（定格電気出力135万6千キロワット）の中央制御室において、「残留熱除去系*1停止時冷却外側隔離弁*2（C）電源喪失」の警報が発生しました。 確認したところ、原子炉建屋1階（管理区域）残留熱除去系弁室の外側で壁のボーリング作業を実施しており、この作業に伴い誤って当該弁の制御用のケーブルを損傷させてしまったことがわかりました。</p> <p>（安全性、外部への影響） 現在、7号機は停止中であり、原子炉の除熱は他の系統で実施しており、残留熱除去系（C）系に除熱機能の要求はありません。 また、外部への放射能の影響はありません。</p> <p>*1 残留熱除去系 原子炉を停止した後の燃料の崩壊熱除去や、非常時に原子炉水を維持するために原子炉へ注水する系統。</p> <p>*2 停止時冷却外側隔離弁 原子炉から残留熱除去系ポンプに冷却材を供給するために使用する弁。</p>	
安全上の重要度／損傷の程度	<p><安全上の重要度> 安全上重要な機器等 / その他設備</p>	<p><損傷の程度> <input type="checkbox"/> 法令報告要 <input checked="" type="checkbox"/> 法令報告不要 <input type="checkbox"/> 調査・検討中</p>
対応状況	ケーブルを損傷させてしまった原因について、調査を進めてまいります。

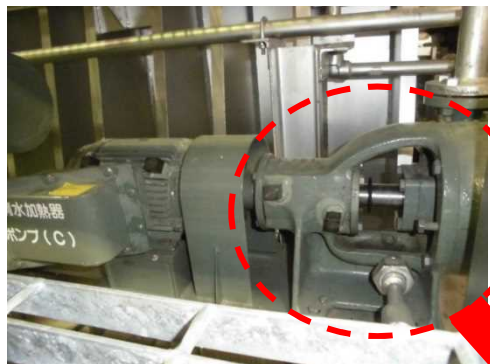
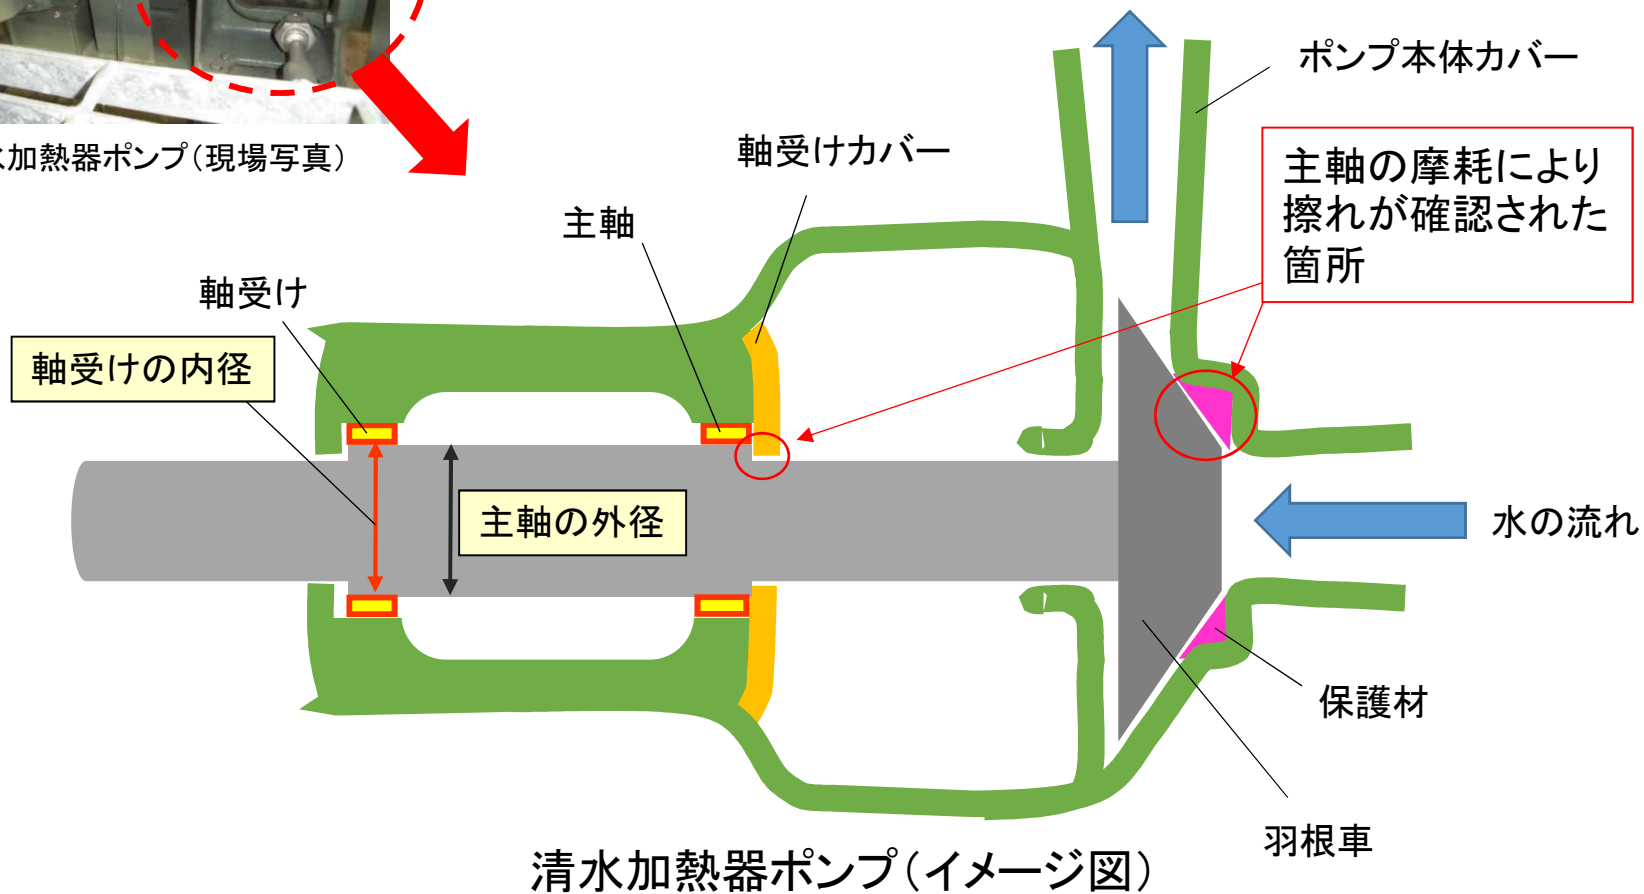
7号機 非常用ディーゼル発電機の暖機設備の不具合について(概略図)

No.	お知らせ日	号機	件名	内容
①	2015年 10月16日	7号機	非常用ディーゼル発電機の暖機設備の不具合について（区分Ⅲ）	<p>（発生状況）</p> <p>2015年10月15日、定期検査中の7号機において、非常用ディーゼル発電機*¹（C）の手动起動試験を実施し、健全性を確認した後に当該非常用ディーゼル発電機を停止しました。その直後、当該発電機の暖機設備である清水加熱器ポンプ*²の電源系で過負荷保護警報が発生し、同ポンプが停止したことを確認しました。</p> <p>*1 非常用ディーゼル発電機 所内電源喪失時に所内へ電源を供給するためのディーゼルエンジン駆動の非常用発電機。</p> <p>*2 清水加熱器ポンプ 非常用ディーゼル発電機の待機状態時は、清水加熱器と清水加熱器ポンプを自動間欠運転させ当該発電機を暖機しているが、当該ポンプがなくとも非常用ディーゼル発電機は起動することができる。なお、非常用ディーゼル発電機の運転時は、機関付清水ポンプにより冷却水を循環させ冷却している。</p> <p>（安全性、外部への影響） 今回の不具合については、清水加熱器ポンプに関わる不具合であり、当該非常用ディーゼル発電機は正常に動作することを確認しています。 なお、今回の不具合による外部への放射能の影響はありません。 （2015年10月16日お知らせ済み）</p> <p>（対応状況） <u>当該ポンプの前回点検記録を確認したところ、主軸の外径と軸受けの内径の寸法差が0mmで、許容値を満たしていませんでした。（許容値は、主軸の外径が軸受けの内径より、0.002mm～0.033mm大きい必要がある。）</u> <u>許容値は1/1000mm単位で記載していますが、現場で使用している測定器の最小目盛りが1/100mmであったため1/1000mmまで読み取れていませんでした。</u> <u>前回点検記録について聞き取り調査を行ったところ、軸受け取付け時に、主軸から軸受けが引き抜けないことを確認したため、点検結果を「良」としていました。</u></p> <p><u>その結果、主軸と軸受けのはめ合いが足りず、ポンプの起動・停止を繰り返す中で主軸と軸受けの間に発生した滑りによって主軸が摩耗し、主軸と軸受けカバー、並びに羽根車とポンプ本体カバー保護材が擦れ、ポンプが過負荷により停止したものと推定しました。</u></p> <p><u>このため、当該ポンプの主軸を補修するとともに、軸受けを新規に交換し、状態に異常のないことを確認しました。</u></p> <p><u>再発防止対策として、はめ合いが適切になるよう主軸と軸受けの寸法差の許容値を現場で使用する測定器で読み取り可能な値に変更し、確実に点検を実施することとしました。</u></p>

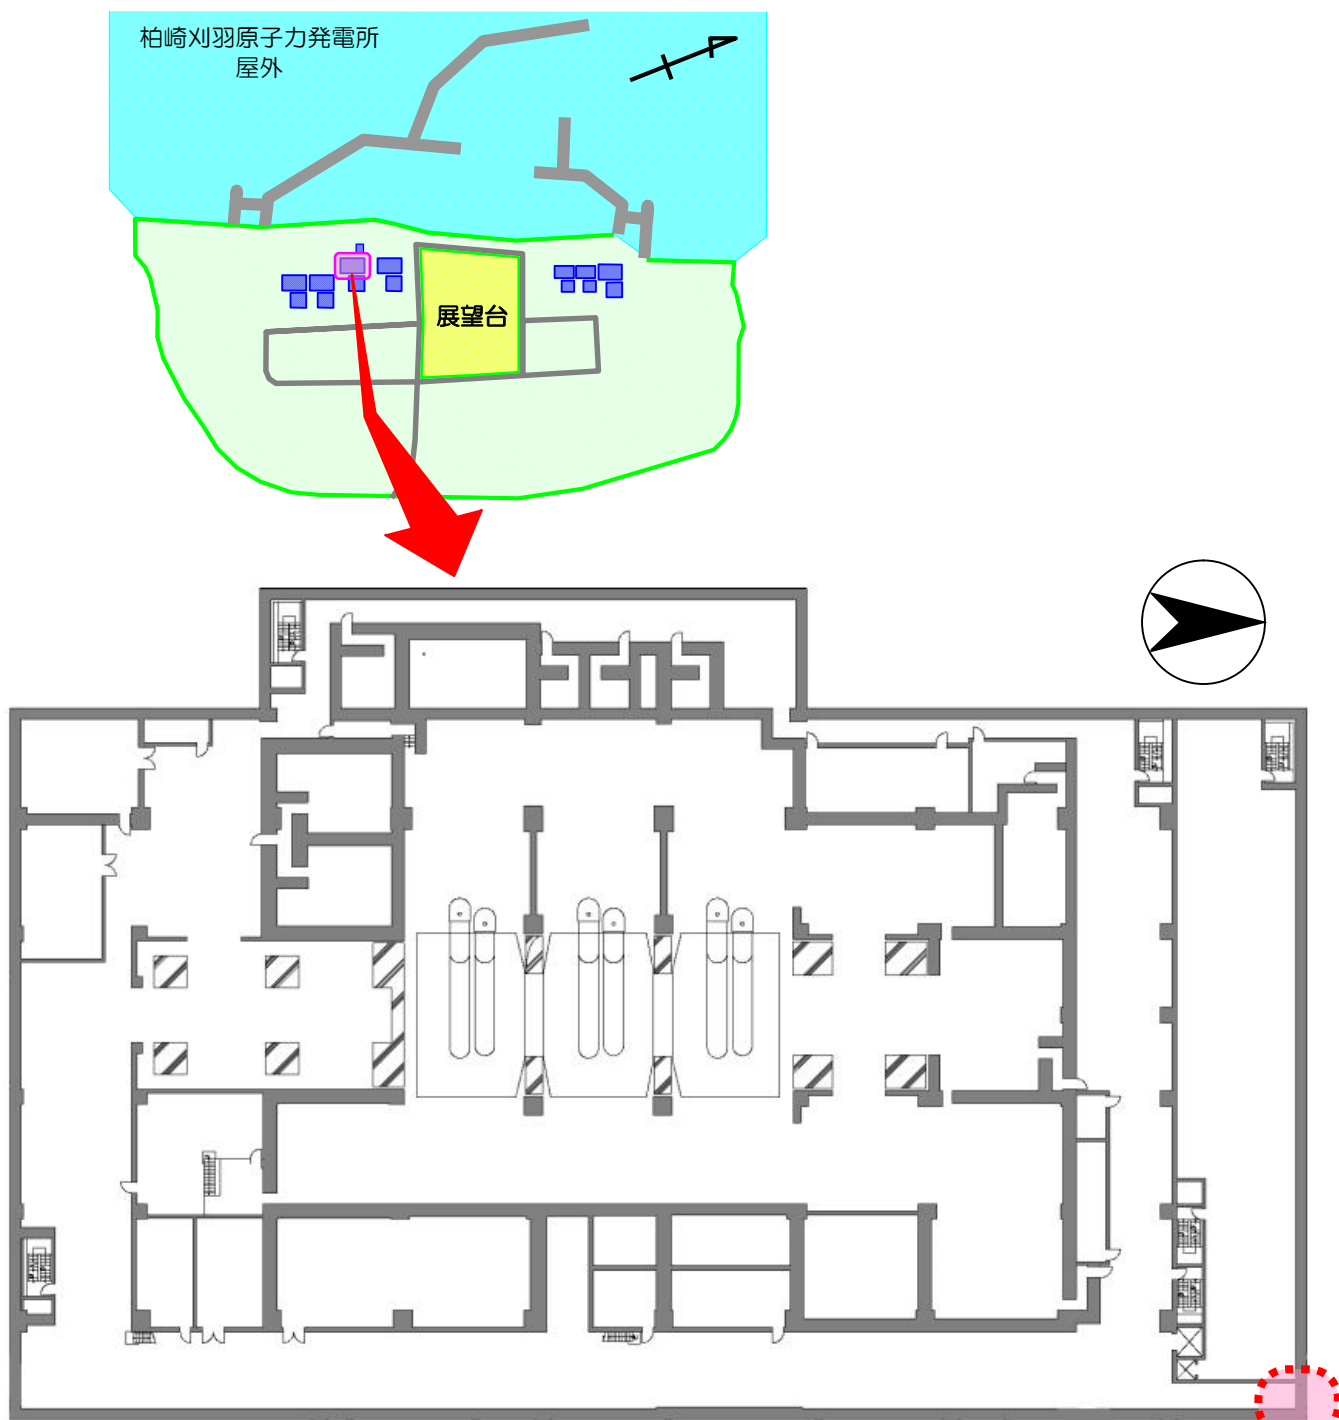
3号機 タービン建屋（管理区域）におけるけが人の発生について

号機	3号機	
件名	タービン建屋（管理区域）におけるけが人の発生について	
不適合の概要	<p>2015年12月22日午後11時頃、停止中の3号機タービン建屋地下1階（管理区域）において、パトロール中の当直員（当社社員）が、タービン建屋とサービス建屋の連絡通路にある扉を閉じた際に右手薬指を挟み負傷しました。</p> <p>このため、救急車にて病院へ搬送しました。</p> <p>なお、当該当直員に意識はあり、身体に放射性物質の付着はありませんでした。</p>	
安全上の重要度／損傷の程度	<p><安全上の重要度></p> <p>安全上重要な機器等 / <u>その他</u></p>	<p><損傷の程度></p> <p><input type="checkbox"/> 法令報告要</p> <p><input checked="" type="checkbox"/> 法令報告不要</p> <p><input type="checkbox"/> 調査・検討中</p>
対応状況	<p>診察を受けた結果、右手薬指の指先の骨折と診断されております。</p> <p>同様の災害が発生しないよう今回の事例について関係者へ注意喚起を図るとともに、当該扉については、注意喚起としてドアの縁にトラテープを貼るとともに写真を追加標示しました。</p>

発生場所
(サービス建屋との連絡通路)

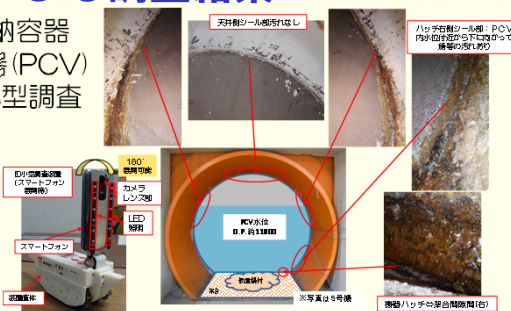
<小型調査装置による調査結果>

燃料デブリ取り出しに向けた原子炉格納容器調査の一環として、3号機原子炉格納容器(PCV)機器ハッチの周辺について、11/26に小型調査装置を用いて詳細調査を行いました。

格納容器内水位より下部にあたる機器ハッチ周辺にて、錆などの汚れが確認されたため、シール部からにじみ程度の漏えいの可能性が考えられます。同様のシール構造である他の格納容器貫通部も含め、調査・補修方法を検討します。

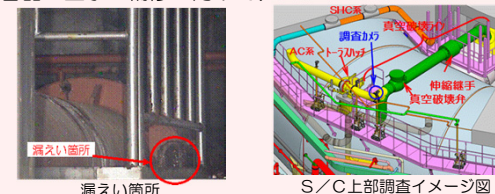
1号機

1号機S/C上部の漏えい箇所を2014/5/27より調査し、上部にある配管の内1本の伸縮継手カバーより漏えいを確認。他の箇所からの漏えいは確認されず。
 今後、格納容器の止水・補修に向けて、具体的な方法を検討していく。

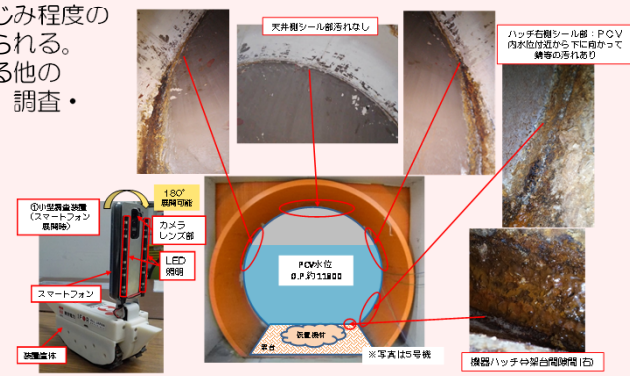
3号機原子炉格納容器機器ハッチ 小型調査装置による調査結果

- 燃料デブリ取り出しに向けた原子炉格納容器調査の一環として、3号機原子炉格納容器(PCV)機器ハッチの周辺について、2015/11/26に小型調査装置を用いて詳細調査を実施。
- 格納容器内水位より下部にあたる機器ハッチ周辺にて、錆などの汚れが確認されたため、シール部からにじみ程度の漏えいの可能性が考えられる。同様のシール構造である他の格納容器貫通部も含め、調査・補修方法を検討する。

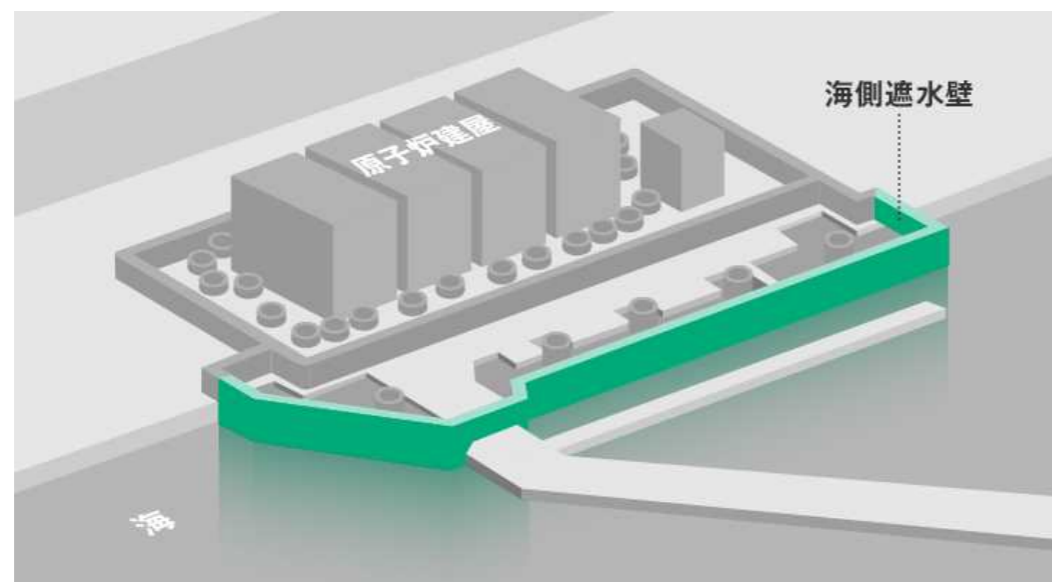
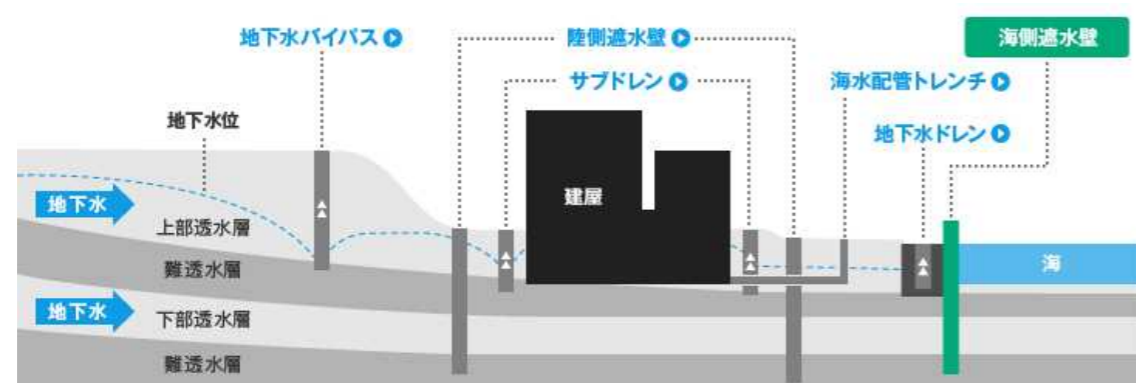
鋼管矢板のたわみに伴う埋立地舗装面の目地開き状況とたわみ抑制対策について

- 海側遮水壁閉合後、地下水位上昇に伴い鋼管矢板のたわみが増加し、舗装面の一部に目地開き等が発生した。
- 舗装面目地開き等からの雨水の浸透が、地下水ドレン汲み上げ量増加の要因の一つと考えられたため、補修作業を実施し、12月5日に完了した。今後も点検を継続し、状況に応じて補修を実施していく。
- また、たわみによる鋼管矢板の継手にかかる負荷を軽減することを目的として、杭頭を結合する鋼材を設置。
