#### 第 170 回「柏崎刈羽原子力発電所の透明性を確保する地域の会」 ご説明内容

#### 第170回「地域の会」定例会資料 〔前回定例会以降の動き〕

#### 【不適合関係】

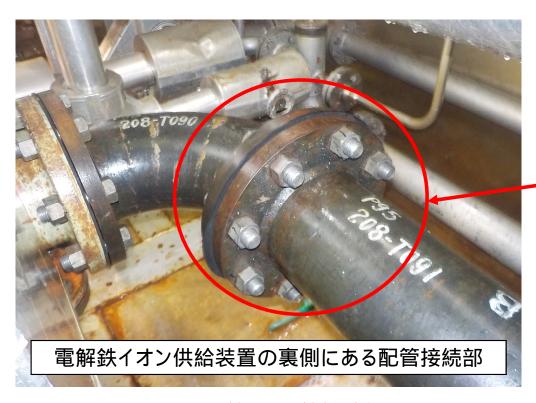
号機	7号機 タービン建屋(非管理区域)					
件名	電解鉄イオン供給装置からの海水の漏えいについて					
	2017年7月5日午前10時頃、7号機タービン建屋地下2階(非管理区域)において、電解鉄イオン供給装置*点検後の試運転にて漏えい確認を実施していたところ、同装置の配管接続部(フランジ部)から海水(約250リットル)が周辺の床に漏えいしました。					
	その後、同装置の運転を停止したことにより、漏えいは停止しました。					
不適合の 概要	本事象による外部への放射能の影響はありません。					
*電解鉄イオン供給装置 熱交換器(原子炉建屋補機冷却系およびタービン建屋補機冷却系)の海 内面に耐食性に優れた酸化鉄系防食(サビ防止)被膜を形成する装置。						
安全上の重 要度/損傷 の程度	□ 法令報告要  安全上重要な機器等 / その他  ■ 法令報告不要 □ 調査・検討中					
対応状況	漏えいした海水については、排水処理を実施しました。 詳細な原因については現在調査中です。

漏えい箇所(配管接続部)

No.お	分知らせ日	号 機	件名	内容
	2017年 7月5日	-	第二企業センターの倉庫内(非管理区域)に おける病人の発生について(区分)	-
	2017年7月5日		7号機 タービン建屋(非管理区域)電解鉄イオン供給装置からの海水の漏えいについて(区分 )	【発生状況】 2017年7月5日午前10時頃、7号機ターピン建屋地下2階(非管理区域)において、電解鉄イオン供給装置点検後の試運転にて漏えい確認を実施していたところ、同装置の配管接続部(フランジ部)から海水(約250リットル)が周辺の床に漏えいしました。 その後、同装置の運転を停止したことにより、漏えいは停止しました。 本事象による外部への放射能の影響はありません。 【対応状況】 漏えいした海水については、排水処理を実施しました。 (2017年7月5日 お知らせ済み)  原因 ・調査の結果、ガスケット の締め付け量が不足していたことを確認しました。 これまでの手順では、配管接続部のボルトを規定トルクにて移め付けを行い、締め付け後の配管接続部の厚さが均一になっていることを確認することとしていましたが、ガスケットの締め付け量の管理を行っていなかったため、ガスケットへの締め付け圧力が確保できない部分が発生し、十分なシール機能を得ることができませんでした。そのため、電解鉄イオン供給装置を運転したところ配管内圧が上昇し、シール機能が不十分な部分から漏えいが発生したものと推定しています。  ガスケット・配管接続部の気密性を向上させるために使用するゴム製のシール材(厚さ約3mm)  対策 ・配管接続部の締め付け時は、配管接続面にガスケットが接触する位置まで締め付け、配管接続部の厚さを測定した後に、必要なガスケットへの締め付け圧力が確保出来る位置まで重に締め付けを行い、再度配管接続部の厚さを測定した後に、必要なガスケットへの締め付け圧力が確保出来る位置まで更に締め付けを行い、再度配管接続部の厚さを測定した方式ケット厚さが約1mm潰れていることを確認する手順に変更することとしました。また、同装置については、上記手順に従い改めて配管接続の施工を行った後、2017年7月10日に装置の試運転を実施し、配管接続部からの海水漏えいがないことを確認しております。

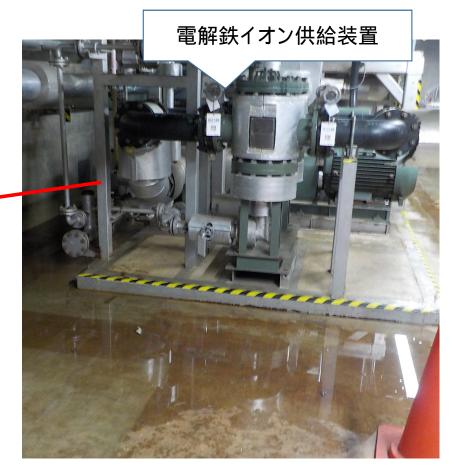
電解鉄イオン供給装置の周辺の海水漏えい状況

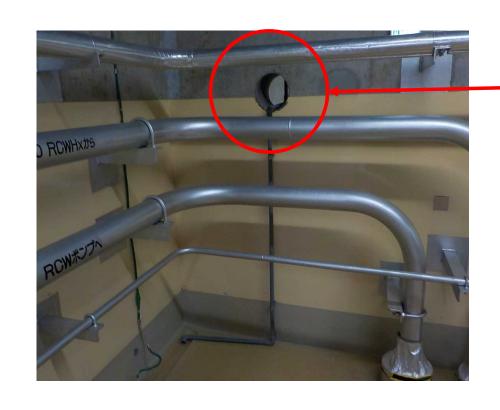
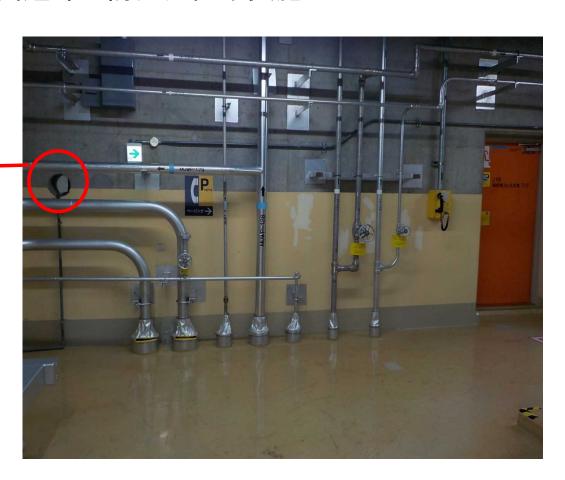
地下1階北東廊下側

号機	2 号機 原子炉建屋(管理区域)			
件名	防火壁貫通部の防火処置未実施について			
不適合の 概要	2017年7月11日、2号機原子炉建屋地下1階および地下5階(管理区域)の階段室において、防火区画として設定している壁の貫通部に対して、防火処置が施されていない箇所が計2箇所あることを確認しました。 このため状況調査を行った結果、当該貫通部の状態は、建築基準法に抵触すると判断しました。			
安全上の重 要度/損傷 の程度	<安全上の重要度>       <損傷の程度>         安全上重要な機器等       その他         ■ 法令報告不要         □ 調査・検討中			
対応状況	当該貫通部については、モルタル詰めによる防火処置を速やかに実施いた します。また、同様な貫通部が発見された場合は、適切に処置を実施してま いります。

当該貫通部

上記については、2017年7月19日にモルタルにて補修を行い、防火処置を完了しました。

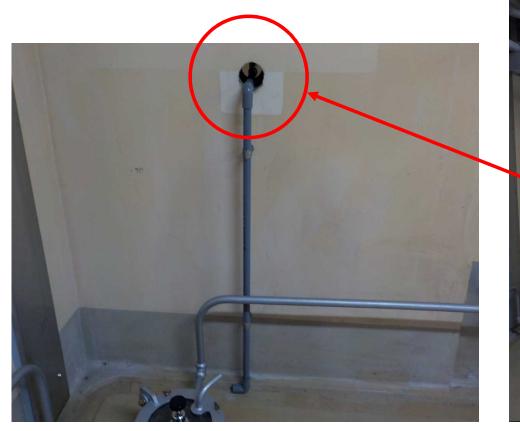
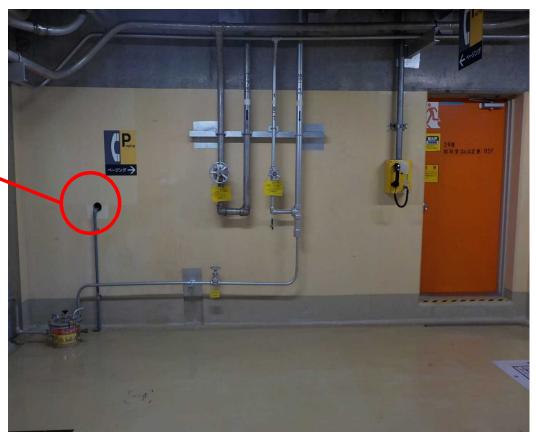
地下5階北東廊下側

当該貫通部

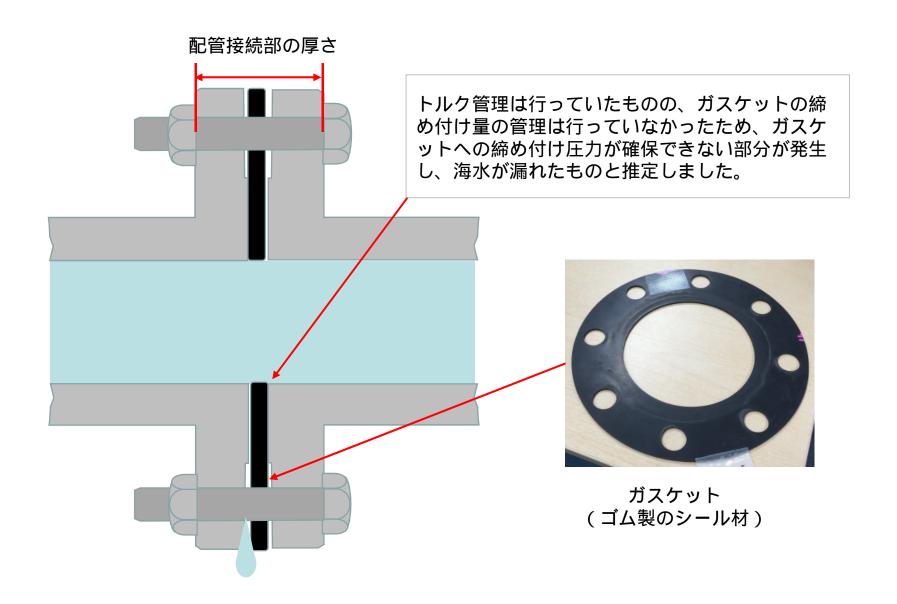
#### 7号機 タービン建屋(非管理区域)電解鉄イオン供給装置からの海水の漏えいについて 配管接続部の断面図

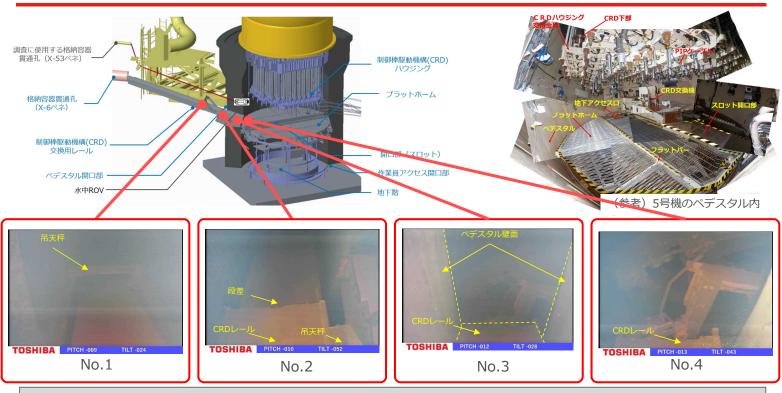
#### 2. 画像取得結果(CRDレール~ペデスタル開口部)

・ペデスタル内において複数の構造物の損傷を確認した。

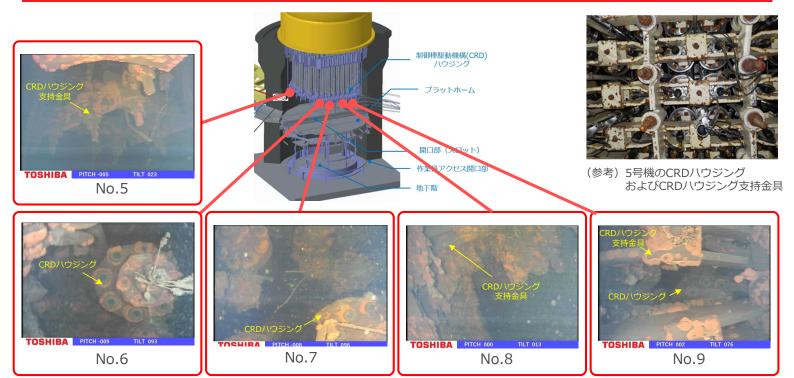
#### 2. 画像取得結果(CRDハウジング近傍)

- ・複数個所でCRDハウジング支持金具の脱落,変形を確認した。
- ・CRDハウジング支持金具に溶融物が固化したと思われるものが付着していることを確認した。

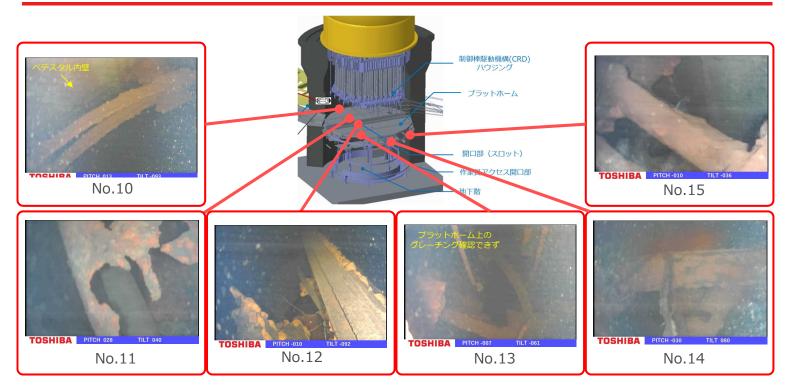
# 2. 画像取得結果 (ペデスタル内) (1/3)

・ペデスタル内において複数の構造物の損傷や落下物を確認した。

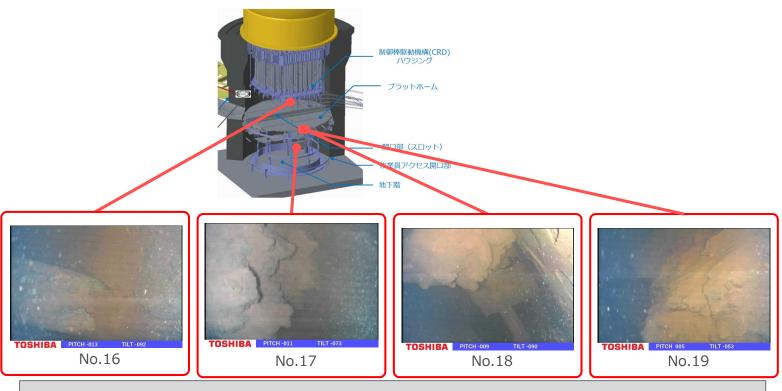
# 2. 画像取得結果(ペデスタル内)(2/3)

・ペデスタル下部や、ペデスタル内構造物上に溶融物が固化したと思われるものを確認した。

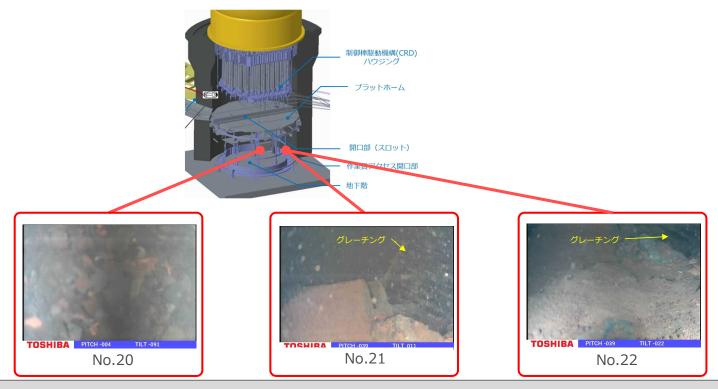
# 2. 画像取得結果 (ペデスタル内) (3/3)

- ・ペデスタル下部において小石状や砂状の堆積物を確認した。
- ・グレーチング等の複数の落下物を確認した。
