第 180 回「柏崎刈羽原子力発電所の透明性を確保する地域の会」

第180回「地域の会」定例会資料〔前回定例会以降の動き〕

6号機タービン建屋(非管理区域) 電解鉄イオン供給装置からの海水の漏えいについて

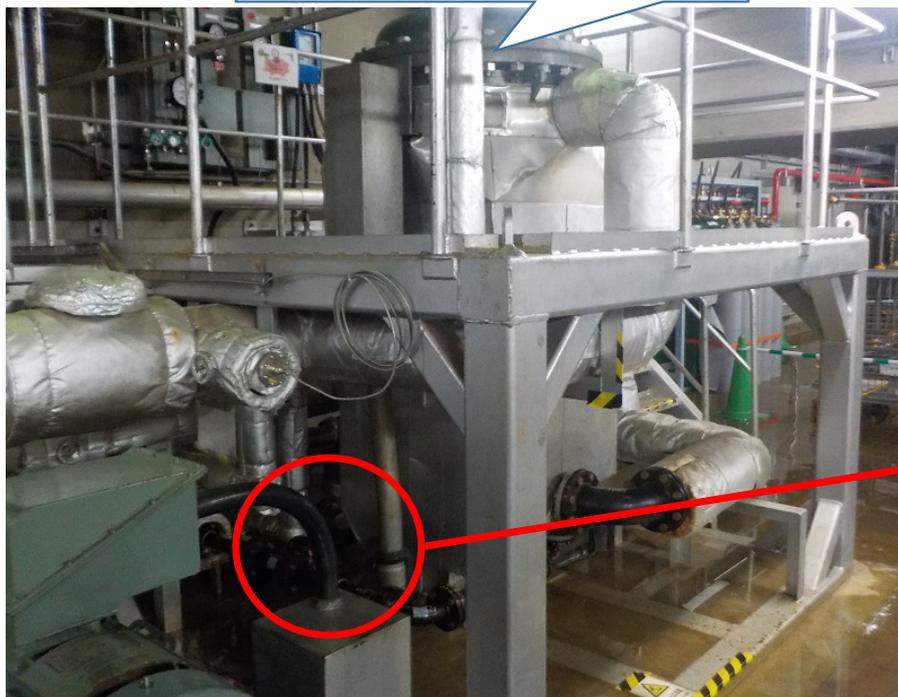
号機	6号機 タービン建屋（非管理区域）	
件名	電解鉄イオン供給装置からの海水の漏えいについて	
不適合の概要	<p>2018年6月4日午前11時40頃、6号機タービン建屋地下2階（非管理区域）において、電解鉄イオン供給装置*の点検後の確認運転を実施し、通常運転に移行しました。</p> <p>その後、午後1時30分頃に同装置の配管接続部（フランジ部）から海水（約5,400リットル）が周辺の床に漏えいしていることを、協力企業作業員が発見しました。</p> <p>このため、同装置の運転を停止し、漏えい箇所の前後の弁の閉操作を実施したことにより午後1時48分に漏えいは停止しました。</p> <p>本事象による外部への放射能の影響はありません。</p> <p>* 電解鉄イオン供給装置 熱交換器（原子炉建屋補機冷却系およびタービン建屋補機冷却系）の海水側配管内面に耐食性に優れた酸化鉄系防食（サビ防止）被膜を形成する装置。</p>	
安全上の重要度／損傷の程度	<p><安全上の重要度></p> <p>安全上重要な機器等 / その他</p>	<p><損傷の程度></p> <p><input type="checkbox"/> 法令報告要</p> <p><input checked="" type="checkbox"/> 法令報告不要</p> <p><input type="checkbox"/> 調査・検討中</p>
対応状況	<p>漏えいした海水については、排水処理を実施しております。</p> <p>漏えいの原因については現在調査中です。</p>

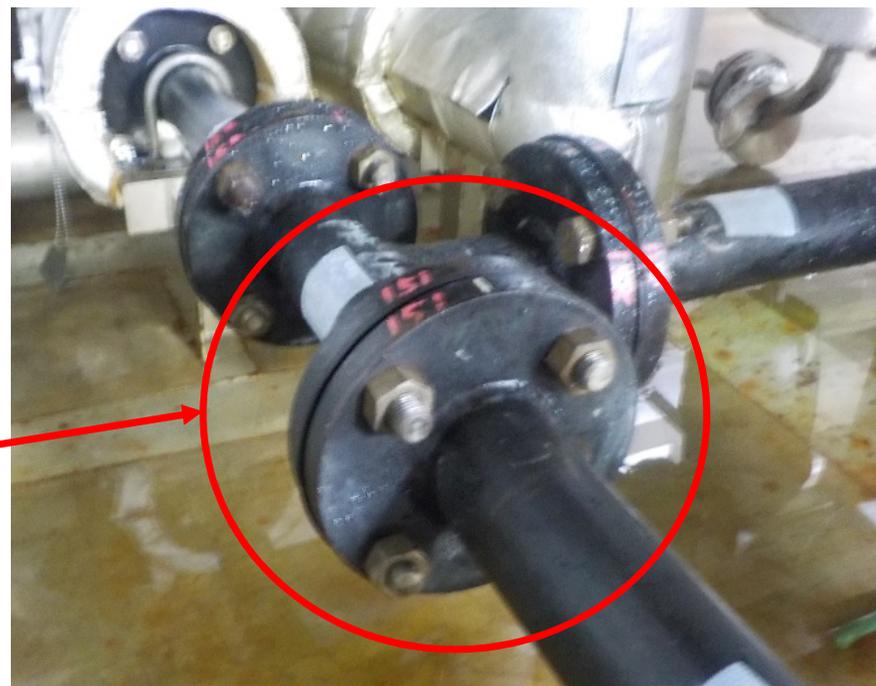
電解鉄イオン供給装置の周辺の海水漏えい状況

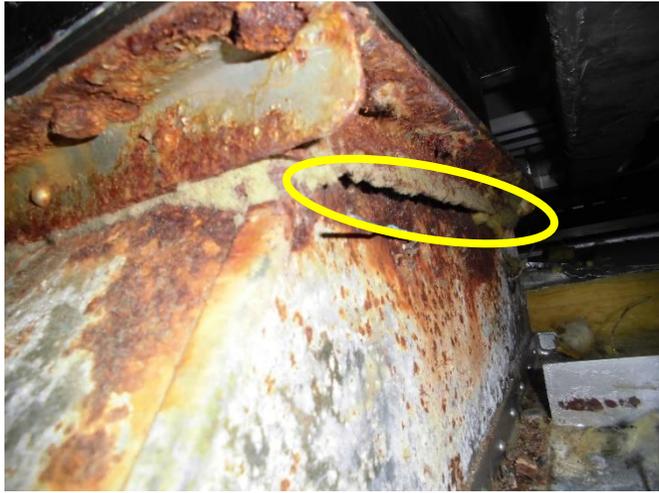
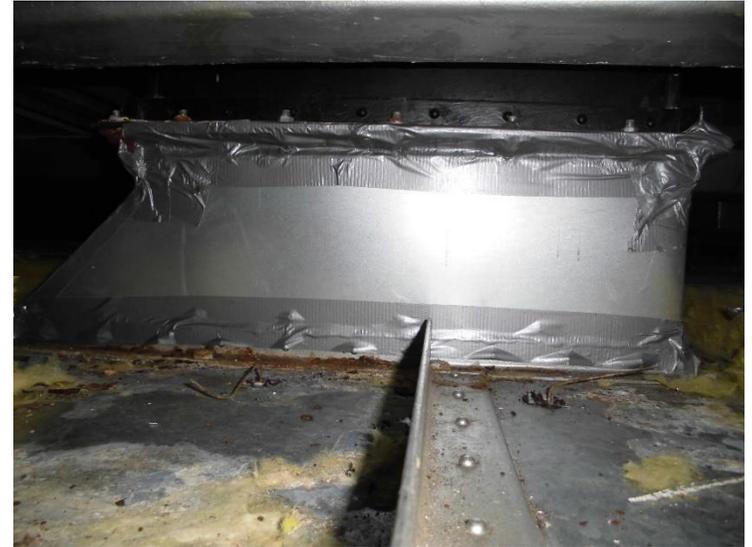
- ・ 前回の公表(2018年5月10日)以降、5月16日に2号機において、中央制御室換気空調系ダクト外気取入口点検時、ダクト継手部に腐食による隙間(約1cm×50cm)を確認しました。当該ダクトの応急処置は実施済みです。
- ・ これまでに確認された点検状況については別紙を確認願います。

拡大写真（隙間 約1 cm×50 cm）

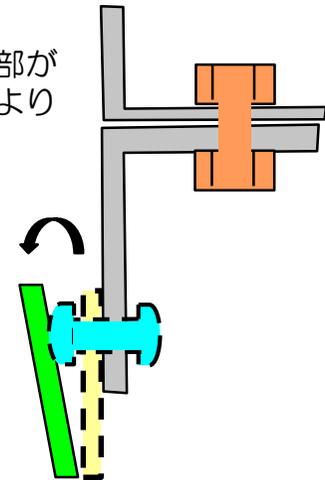
事象概要図

隙間：留め金具や鋼板部が腐食したことにより鋼板が開いた

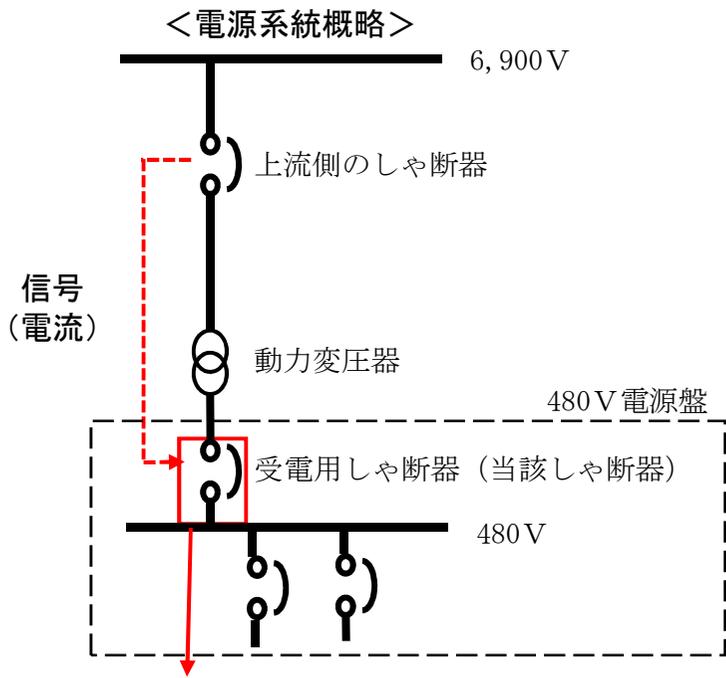
480V電源盤の受電用しゃ断器焼損のメカニズム

(1) 480V電源盤の点検のため、480V電源盤の受電用しゃ断器(以下、「当該しゃ断器」)の「切」操作を行ったところ、動作しませんでした。このため、上流側に設置されている6,900V電源盤のしゃ断器の「切」操作を行いました。

(2) 本来であれば、6,900V電源盤のしゃ断器の「切」操作を行うと下流側の当該しゃ断器を自動で動作させるための信号が、当該しゃ断器内にあるトリップコイルに送信され、同しゃ断器を切る仕組みになっております。

(3) しかし、当該しゃ断器が正常に動作せず、トリップコイルに所定の時間以上に電流が流れ続けたことで、トリップコイルが加熱され、焼損に至ったものと推定しました。

当該しゃ断器が動作しなかった原因は、同しゃ断器のリンク機構部へ潤滑剤を長期間、注油していなかったことにより、同しゃ断器のリンク機構部の潤滑剤が劣化(硬化)したこと、また、動作回数が少なく劣化した潤滑剤が固着し、リンク機構部の摺動抵抗(可動部の摩擦抵抗)が増大したことによるものと推定しました。

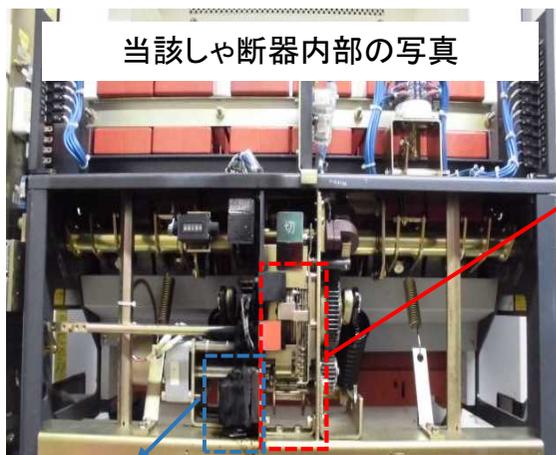
当該しゃ断器内部の写真

＜焼損箇所:トリップコイル＞
 (しゃ断器に内蔵されており、しゃ断器の開放信号を感知しリンク機構部を動作させるための装置)

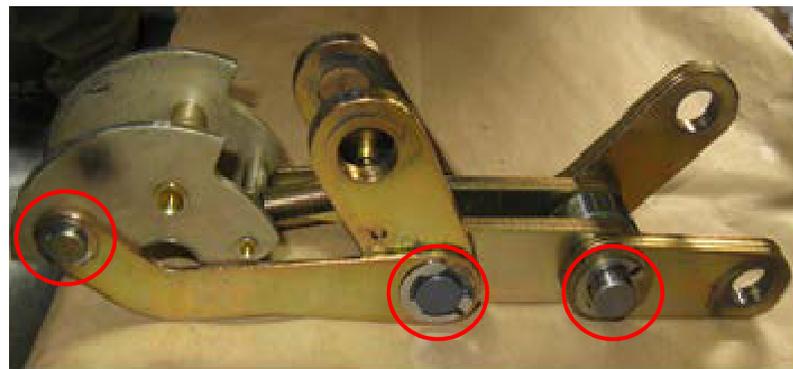
リンク機構部(しゃ断器を動作させるための部品の一部)

○: 潤滑剤の劣化による硬化箇所(主な部位)

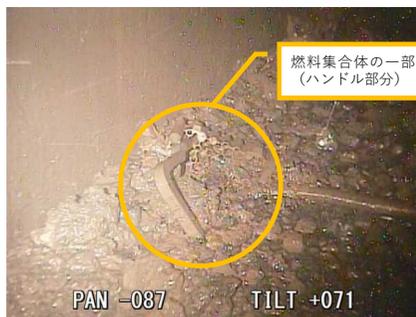
調査の結果、「原子炉内の構造物である燃料集合体の一部が落下している」、「小石状や粘土状に見えるものがペDESTAL底部に堆積している」状況を確認した。溶融した燃料が原子炉圧力容器を破損させたことにより、原子炉圧力容器下部（ペDESTAL内）に落下したと考えられ、構造物の周囲に確認された堆積物は、燃料デブリであると推定している。

2号機原子炉格納容器内部調査において確認した堆積物と燃料集合体の一部 (1月19日)
