第 184 回「柏崎刈羽原子力発電所の透明性を確保する地域の会」

第184回「地域の会」定例会資料〔前回定例会以降の動き〕

柏崎刈羽原子力発電所 1 号機
非常用ディーゼル発電機（B）の過給機軸固着について
（中間報告書）

柏崎刈羽原子力発電所 1号機
非常用ディーゼル発電機（B）の過給機軸固着について

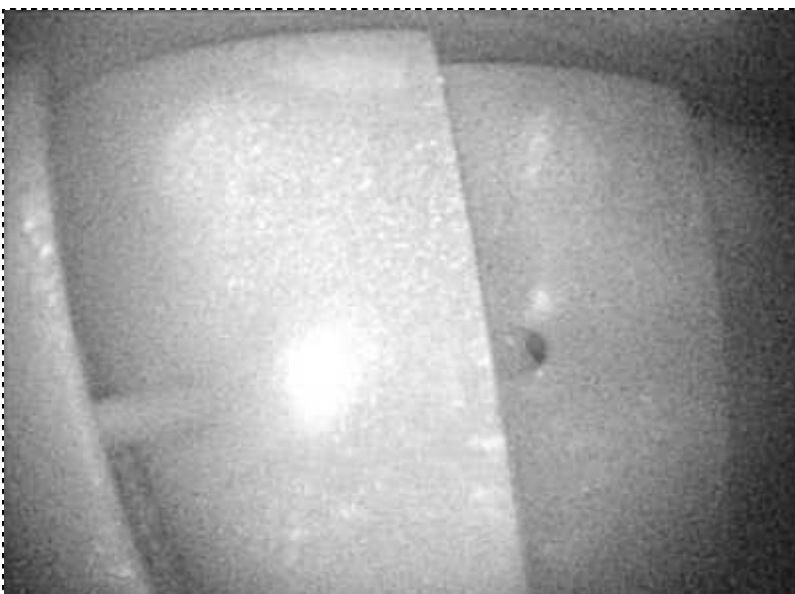
③
撮影日 平成30年9月19日

なお、メーカ工場搬出前のファイバースコープ等による確認可能範囲の目視点検にて、レーシングワイヤの破損が確認された。

対象物 過給機(R側)タービン側

点検結果 異常あり

コメント
タービンブレードのレーシングワイヤの破損が確認された。

レーシングワイヤに異常がある場合、回転体に損傷を生じ、過給機軸固着の要因となる可能性があるため、メーカ工場にて詳細点検を実施する。

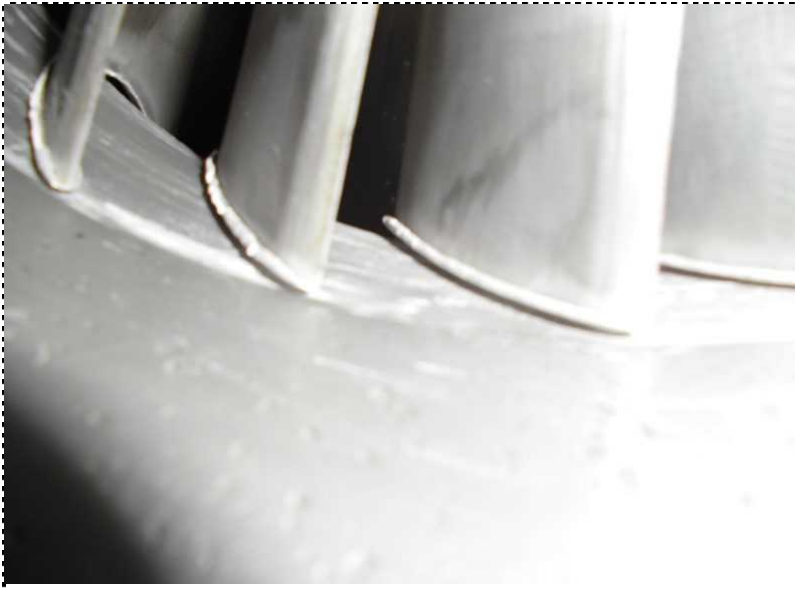
①
撮影日 平成30年9月18日

対象物 過給機(R側)ブロワ側

点検結果 異常あり

コメント
インデューサ23枚の内, 10枚に接触痕が
確認された。

インペラに異常がある場合、回転体に損傷を生じ、過給機軸固着の要因となる可能性があるため、メーカ工場にて詳細点検を実施する。

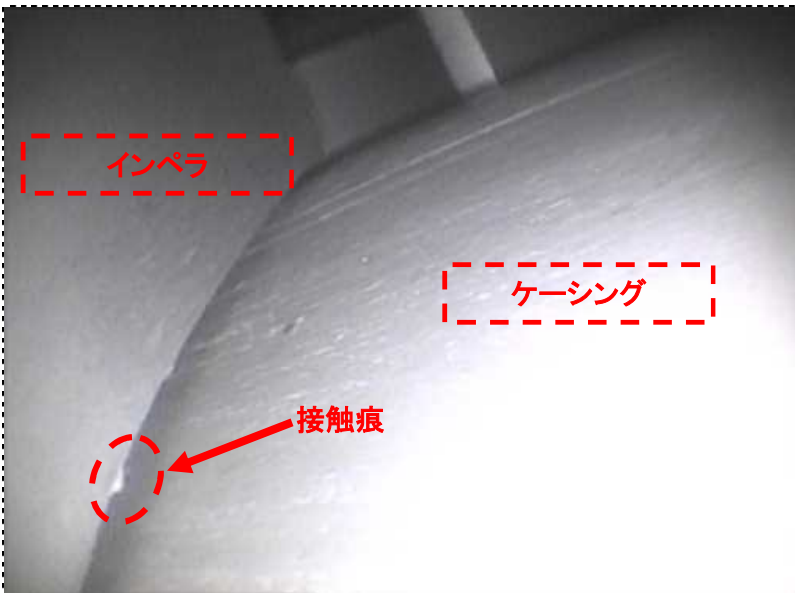
②
撮影日 平成30年9月19日

対象物 過給機(R側)ブロワ側

点検結果 異常あり

コメント
インペラに接触痕が確認された。

異物飛び込みによりインペラに損傷がある場合、回転体に損傷を生じ、過給機軸固着の要因となる可能性があるため、メーカ工場にて詳細点検を実施する。

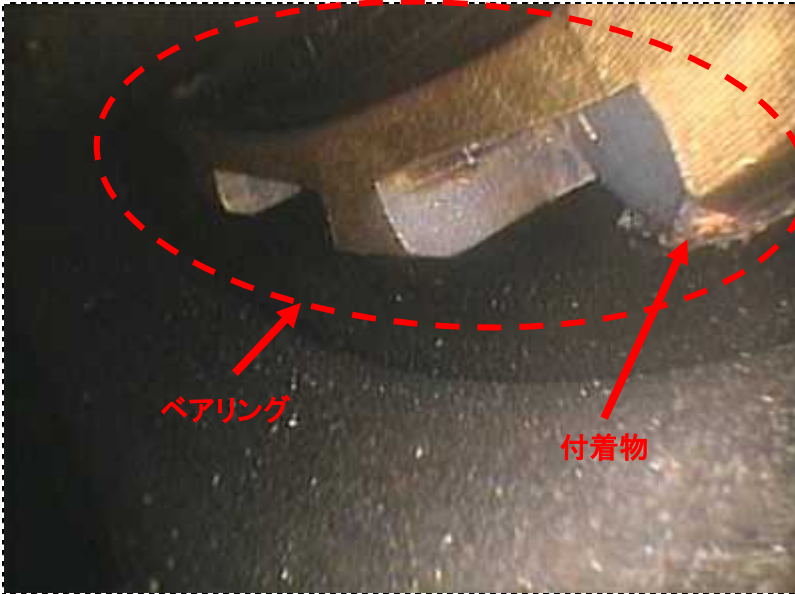
①
撮影日 平成30年9月7日

対象物 過給機(R側)タービン側

点検結果 異常あり

コメント
ベアリングに光沢のある付着物が確認され
た。

ベアリング摺動部に異常摩耗がある場合、軸受に損傷を生じ、過給機軸固着の要因となる可能性があるため、当社研究所にて詳細点検を実施する。

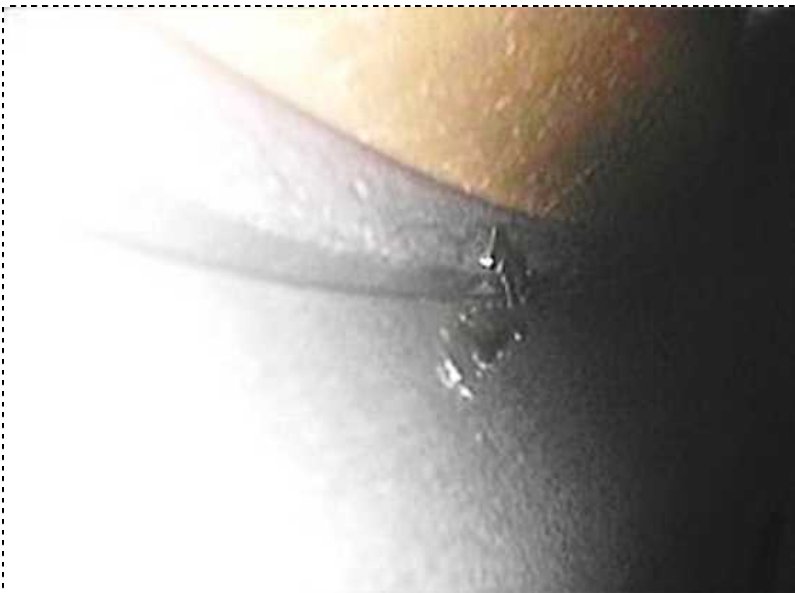
②
撮影日 平成30年9月7日

対象物 過給機(R側)ブロウ側

点検結果 異常あり

コメント
ベアリングに光沢のある付着物が確認され
た。
