第 186 回「柏崎刈羽原子力発電所の透明性を確保する地域の会」

柏崎刈羽原子力発電所における 安全対策の取り組み状況について

荒浜側立坑付近のケーブル洞道内の火災に係る 調査及び類似接続部点検の状況について

柏崎刈羽原子力発電所 1 号機の耐震安全性評価等における
高圧及び低圧炉心スプレイ系配管評価の誤りに関する原子力規制庁への報告について

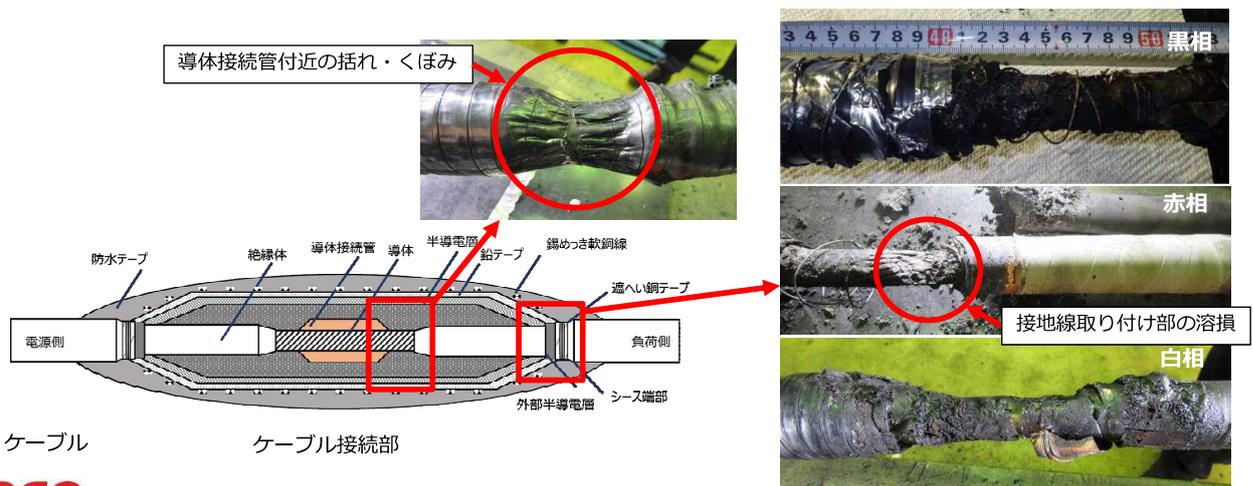
1. 切り出したケーブル接続部の分解調査結果

- ✓ 接続部の端部にある「接地線取り付け部」付近が著しく溶損。
 - ・3相1組のケーブルの内、赤相の接続部端部が、溶損が最も激しいことから、地絡・短絡の起点となったと推定。
 - ・なかでも接地線取り付け部付近が著しく溶損。

→ **赤相の「接地線取り付け部」付近で、接地線の断線等の不具合があった可能性が高い。**
- ✓ 現状までの調査では、接続時の施工・製造上から絶縁低下につながる問題を確認できていない。
- ✓ 導体接続管付近の絶縁層に、括れ・くぼみを確認。

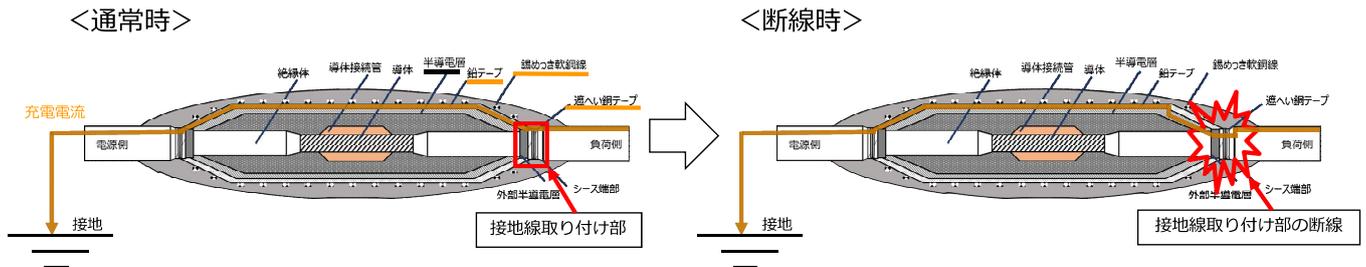
「接地線取り付け部」において、ケーブル内の接地線（遮へい銅テープ）は、接続部内の接地線（鉛テープ及び錫めっき軟銅線）とハンダ付けにて接続され、充電電流を対地に流す。

「接地線取り付け部」において、本来接地線に流れるはずの充電電流は、接地線から半導電層に流れ、この半導電層が高抵抗であることから発熱に至ると推定。

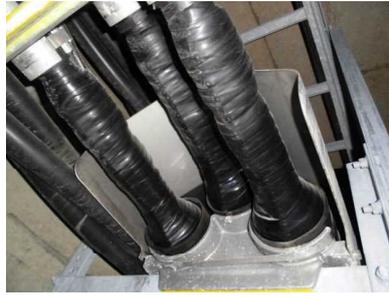
<66kV GIS～LStr6SB間の接続部>

(A) 外観確認（完了数95箇所）

→ 焦げ跡や大きな変形等の損傷なし

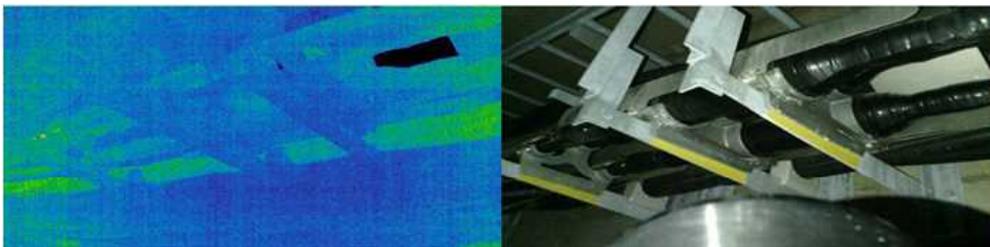
<66kV GIS～LStr6SB間の接続部>

(B) 熱画像撮影による確認（充電されている接続部：完了数39箇所）

→ 異常発熱なし

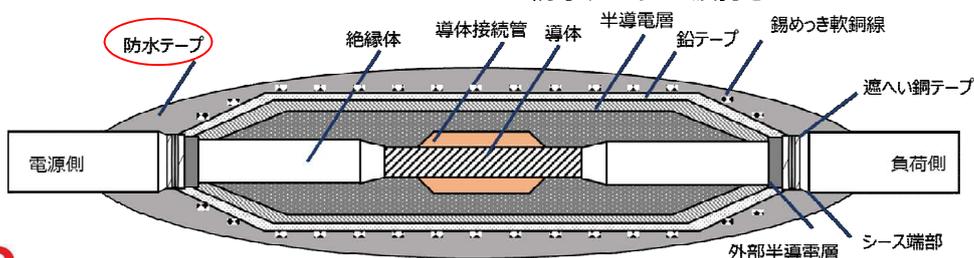
一部の接続部（5箇所）において、防水テープに部分的な開きを確認された。

近傍では防水テープの波打ちも確認されていることから、外気温の変化によるケーブル伸縮の影響と推定。ただし、以下の理由から即座に火災に至る可能性は低いと判断。

- ✓ 開きや波打ちが確認されたのは、外周の防水テープであり、電気的な構成部品ではないこと
 - ✓ 充電されている接続部については、現時点で異常なく電気を送電していること
 - ✓ 充電されている接続部については、熱画像撮影で異常発熱がないこと
 - ✓ ケーブルは専用ケースに収納されているため、雨水など浸水のおそれがないこと
- 今後、防水テープを巻き直すなどの対策を実施（12月中に完了予定）。

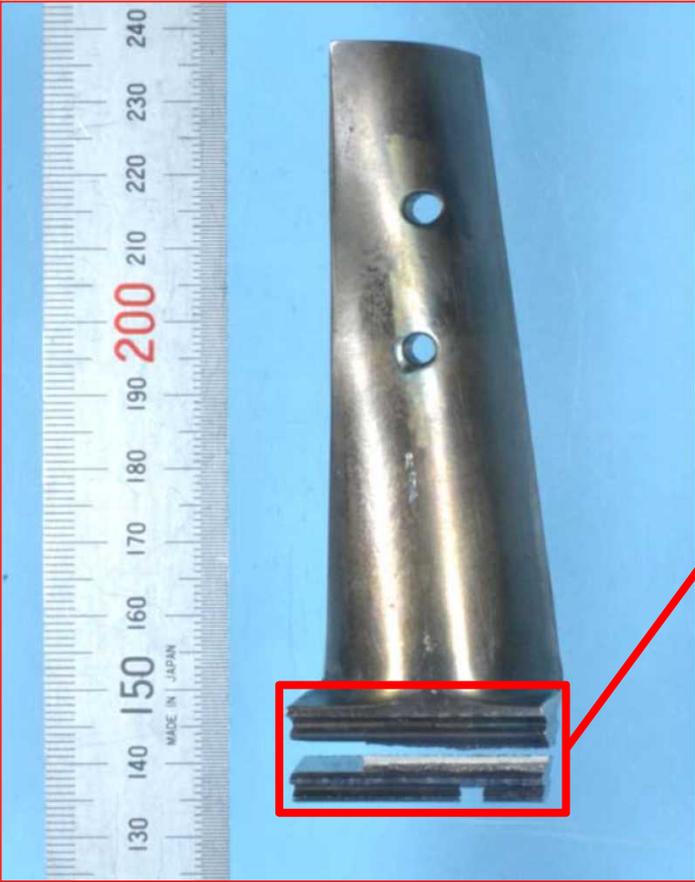
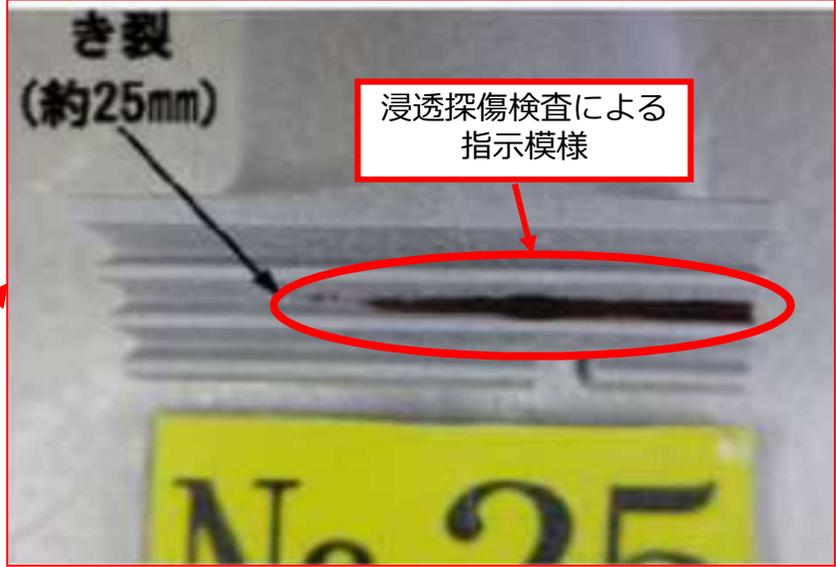
ブレード外観（背面側）

L側過給機 タービンブレードファツリ部のき裂

- ✓ L側過給機の全てのタービンブレードに浸透探傷検査を実施した結果、1枚のタービンブレードファツリ部に指示模様を確認し、き裂と判断。

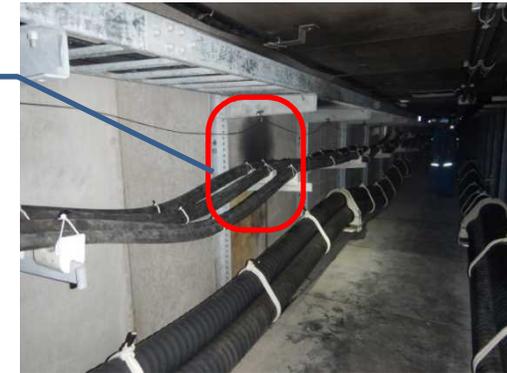
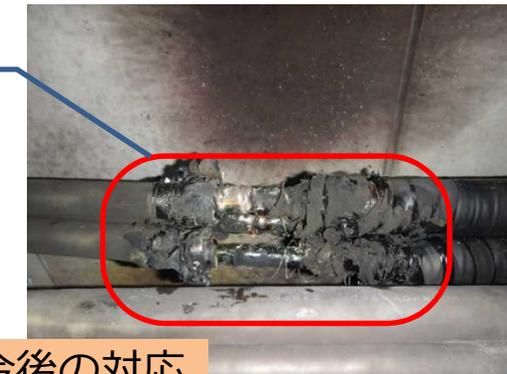
発煙場所
(拡大)

- 当該ケーブルの接続部から絶縁破壊し地絡・短絡に至ったが、保護回路により自動的に遮断され、難燃ケーブルのため自己消火し、他のケーブルへの延焼は無かった。
- 火災発生付近の全てのケーブルは、安全重要度クラス3以下であり、プラントの事故防止及び影響緩和に直接寄与する設備ではない。
- 火災当日は、ケーブルを介して使用している負荷はなく、ケーブルにはほとんど電流は流れていない状況であった。
- 今後、接続部を切出して原因調査を行い、来年1月末を目途に原因と対策についてとりまとめる予定。
