第 188 回「柏崎刈羽原子力発電所の透明性を確保する地域の会」

第188回「地域の会」定例会資料〔前回定例会以降の動き〕

柏崎刈羽原子力発電所荒浜側洞道内ケーブル火災の原因と対策について

柏崎刈羽原子力発電所 荒浜側洞道内ケーブル火災の原因と対策について

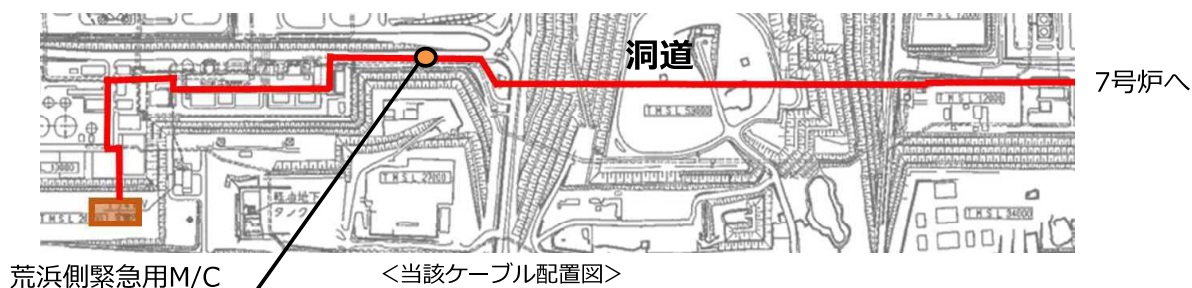
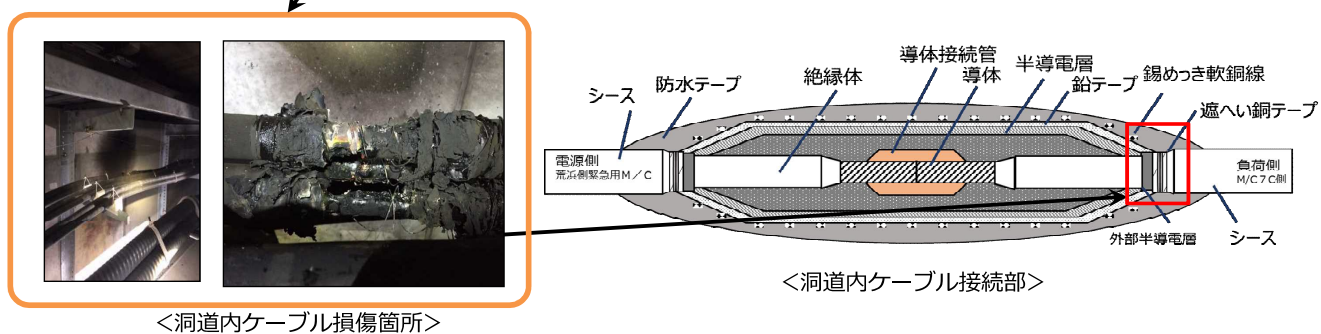
1-1. 火災発生に関する設備概要

- ✓ 当該ケーブルは3相1組で構成され、ケーブル同士を直線接続している。
- ✓ 火災はケーブル接続部で発生した。

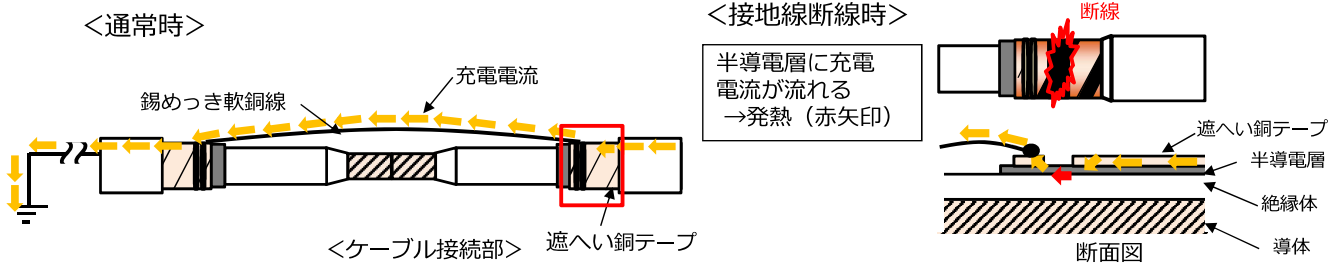
1-2. ケーブル接続部の原因調査の結果

- ✓ 損傷のあった接続部の分解調査の結果、接続部の端部「接地線取り付け部」付近が著しく溶損しており、接地線に不具合があったと推定。

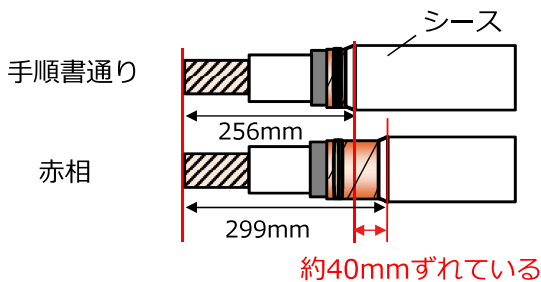
赤相の接続部について寸法測定を行った結果、シース端部が手順書通りの位置よりもケーブル側にずれていることを確認したことから、シュリンクバック (※) していると推定

- ケーブルの外側には絶縁体や遮へい銅テープを保護するためのシース (外装) がある。
- ケーブル製造時に、シースを高温軟化させ、押し出し急冷させ被覆させた際、残留応力によってひずみが残る場合がある。
- ケーブルへの負荷電流により発生するジュール熱や、昼夜・季節変化による温度差 (ヒートサイクル) によってシースの残留応力が徐々に解放され、シースが収縮することをシュリンクバックという。

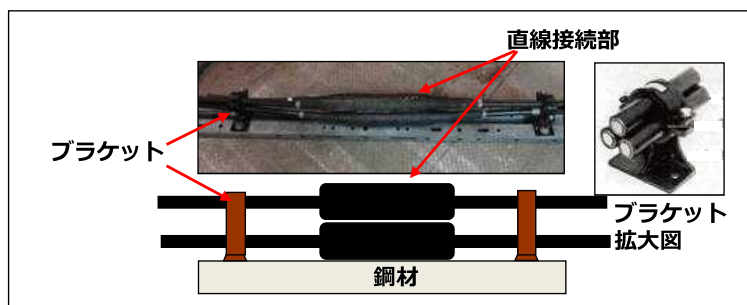
<ブラケット設置>

- ✓ 屋外にあるケーブル洞道やトラフ内については、気温差による温度影響が小さいことから、シュリンクバック対策を実施してこなかった。
- ✓ 当該および類似の接続部の計99箇所について以下対策を実施する。

直線接続部両端の近傍をブラケットにより固定し、シュリンクバックを抑制する。

- 今回火災を起こした当該直線接続部は、ケーブルを引き直し直線接続部はブラケットで固定し復旧する。
- その他の類似箇所については、継続して外観確認を実施し、異常のないことを確認しつつ、充電中の接続部を2019年内目途に、その他については、2020年度内目途でブラケットを設置する。
- なお、直線接続部の状況を踏まえて、ケーブルを引き直し直線接続部の削減も合わせて実施する。

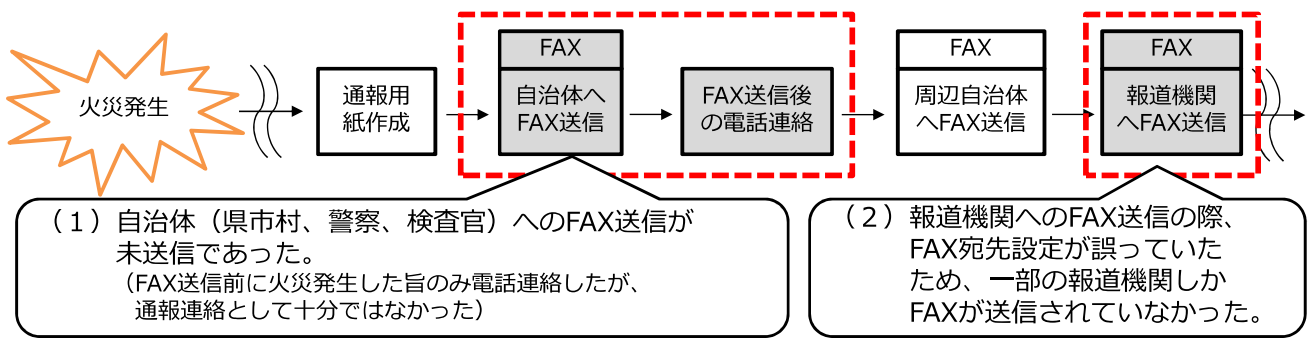
<初動対応フローのイメージ>

(1) 自治体（県市村、警察、検査官）へのFAX送信が未送信であった。
(FAX送信前に火災発生した旨のみ電話連絡したが、通報連絡として十分ではなかった)

(2) 報道機関へのFAX送信の際、FAX宛先設定が誤っていたため、一部の報道機関しかFAXが送信されていなかった。

- ・火災発生時の初動対応フローの手順を「第一報FAX」と「電話」に分割した。
- ・「FAX送信チェックシート」を作成し、FAX送信毎にチェックを実施するよう手順を修正した。

- ・全てのFAX宛先設定を再確認し、FAX送信テストを実施した。
- ・今後宛先データ設定変更等を実施した場合は、FAX送信テストを実施し、確実に送信できることを確認する。

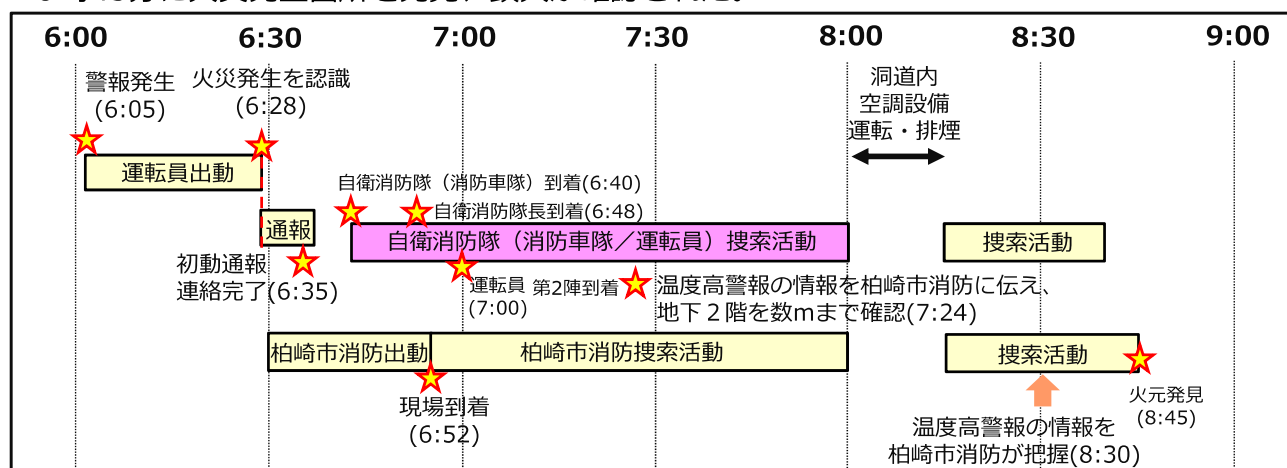
3-1. 事象概要と時系列

- ・ 2018年11月1日6時05分、5～7号機のケーブル洞道温度監視装置の温度高警報が発生。
- ・ 運転員が、ケーブル洞道に繋がる荒浜側立坑にて発煙を確認し、柏崎市消防に119番通報。
- ・ 自衛消防隊（消防車隊）、運転員、柏崎市消防が洞道内を探索するとともに、自衛消防隊長が現場本部を設置。
- ・ 現場本部内における**情報共有が不十分**であったこと及び（警報発生場所である洞道内地下2階よりも）地下6階の方が煙が濃い状態が確認されたことから、地下6階を優先して探索したが、火元の特定に時間を要した。
- ・ その後8時30分頃、柏崎市消防による運転員への聞き取りより、「地下2階の洞道内で温度高警報が発報」という事実を確認。柏崎市消防と自衛消防隊が地下2階を探索し、8時45分に火災発生箇所を発見、鎮火が確認された。

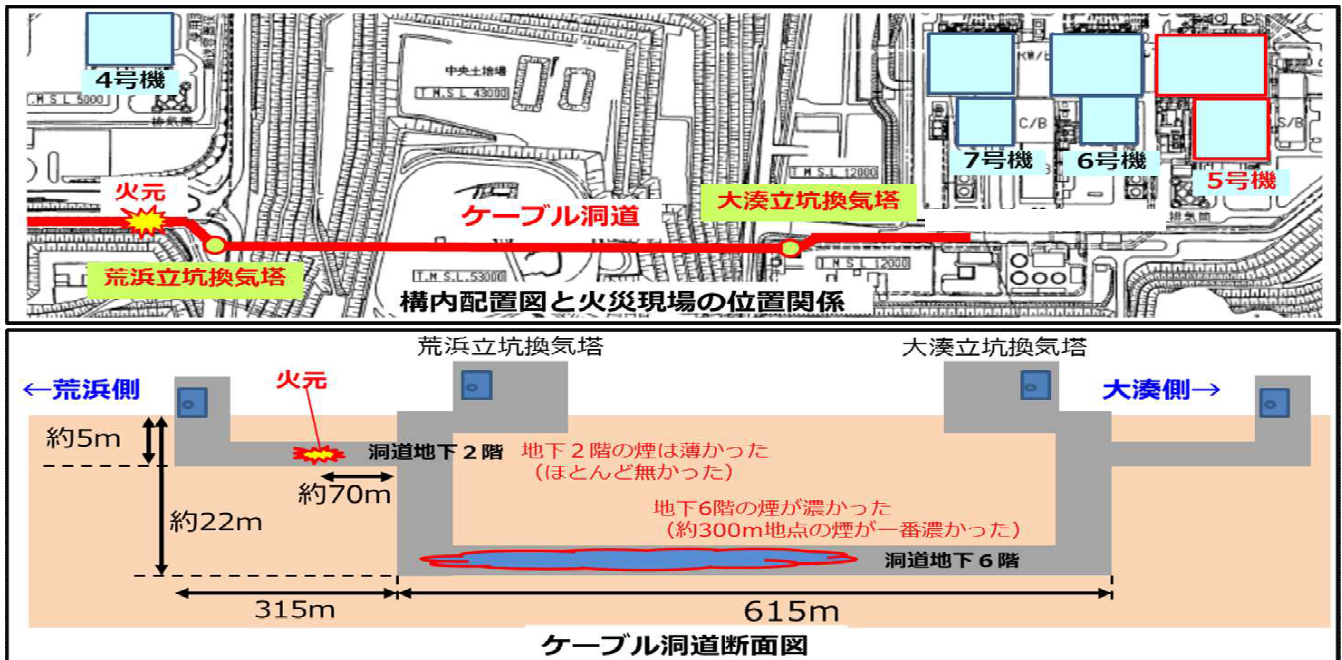
- ・問題点：警報発生箇所は地下2階だったが、煙が濃い地下6階を優先して実施した。
⇒警報発生場所等の**情報共有が不十分**であった。

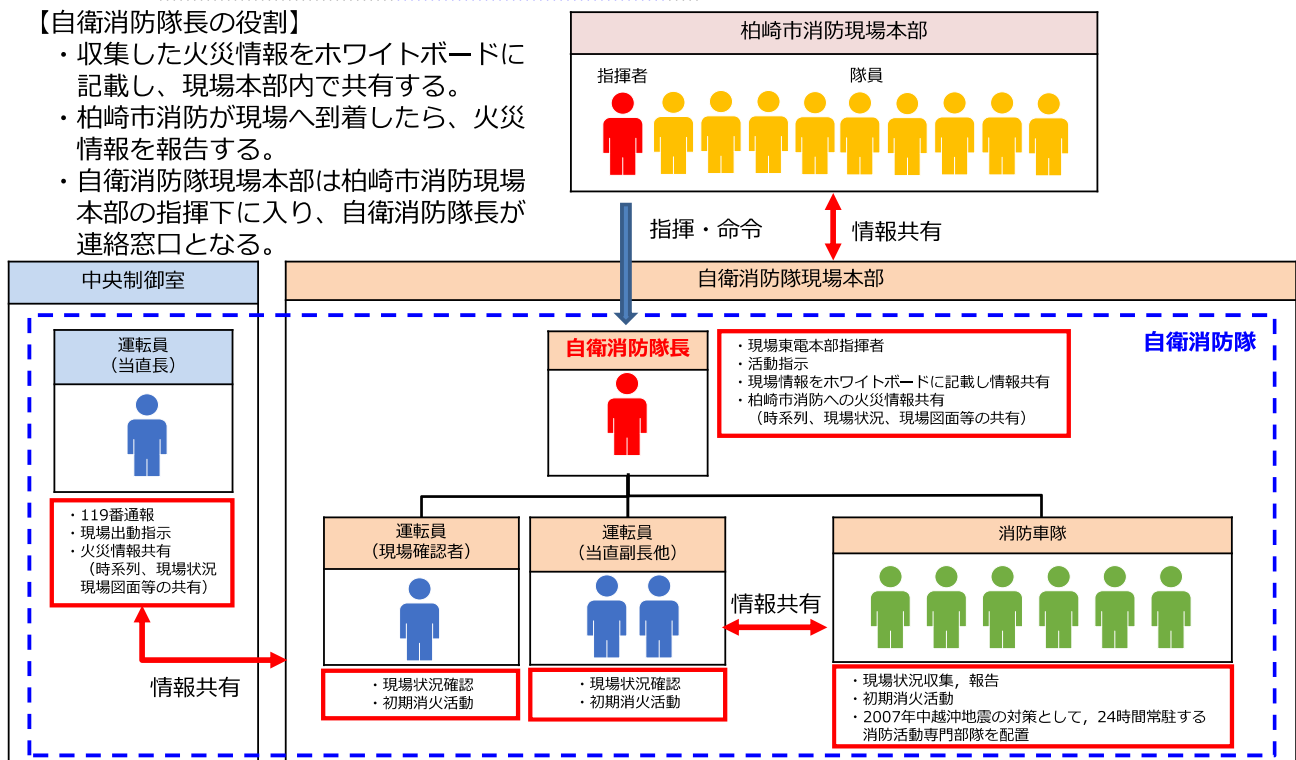
3-3. 火災対応時の体制

- ・問題点：自衛消防隊内の**情報共有が不十分**⇒現場状況を正しく把握できなかった。

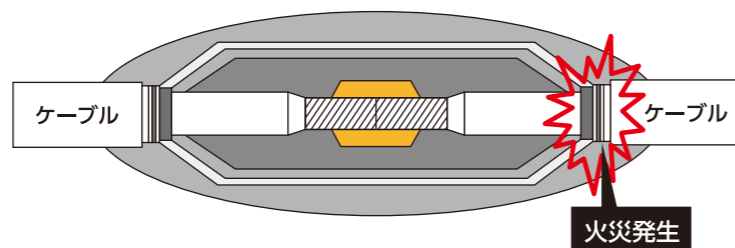
【ケーブル接続部のイメージ図】

- 火災の発生した電源ケーブルは、電源強化を目的として2011年に設置していましたが、2016年、地震等が発生した場合でもケーブルが引っ張られて切れないう、ケーブルとケーブルをつなぎ長くする工事を行った場所で発生しました。

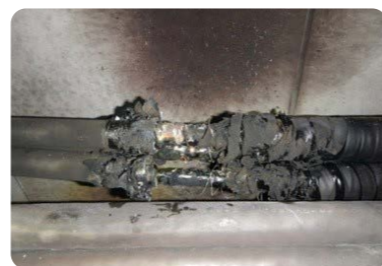
- 気温の変化によって、製造時から残っている縮もうとする力により、ケーブルの被覆が縮み、ケーブル内の一部の部品が引っ張られ、断線した結果、ケーブルが過熱・損傷し、漏電やケーブルがショートしたため、火災(大量の煙)が発生したものと推定しました。

熱で溶けたケーブルの接続部

- 気温の変化によって、被覆が縮まないよう、ケーブルをつないだ場所の両端を固定し、異常がないことを継続的に点検して確認します。

なお、今回火災が発生した同様な接続箇所(合計99カ所)について、点検を行い、異常のないことを確認しています。
