第 189 回「柏崎刈羽原子力発電所の透明性を確保する地域の会」

第189回「地域の会」定例会資料〔前回定例会以降の動き〕

柏崎刈羽原子力発電所 1号機非常用ディーゼル発電機の過給機軸固着に関する
原因と対策について

柏崎刈羽原子力発電所1号機 非常用ディーゼル発電機（B）の 過給機軸固着について 【概要版】

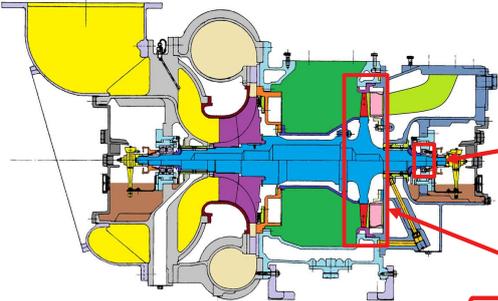
- ✓ 2018年10月より、軸が固着した過給機を工場に持ち出し、詳細調査を実施。
- ✓ その結果、「タービンブレード」や「レーシングワイヤ」、「ベアリング」が比較的大きく損傷していることを確認。

正常箇所 片減り・潰れ

タービンブレード1枚が付け根部より破損

止端部折損

外周レーシングワイヤ
赤色点線部が脱落、緑色部は残存部位

内周レーシングワイヤ
赤色点線部が脱落、緑色部は残存部位

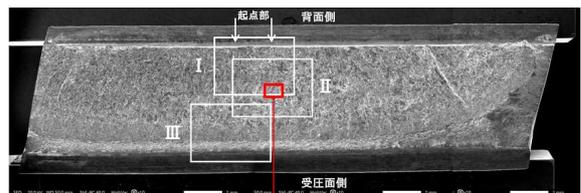
タービンブレード破面

- ✓ R側過給機において「タービンブレード」、「レーシングワイヤ」および「ベアリング」について、いずれの事象が起点部位であるかを考察。
- ✓ 破断面のSEM観察を行った結果、タービンブレードは事象の進展に一定の時間を要する疲労破壊の様相を確認したことから、起点部位と特定。
- ✓ レーシングワイヤは瞬間的なせん断応力による破壊であることと、ベアリングは瞬間的な衝撃荷重による損傷であることが確認されたことから、従属的な事象と判断。

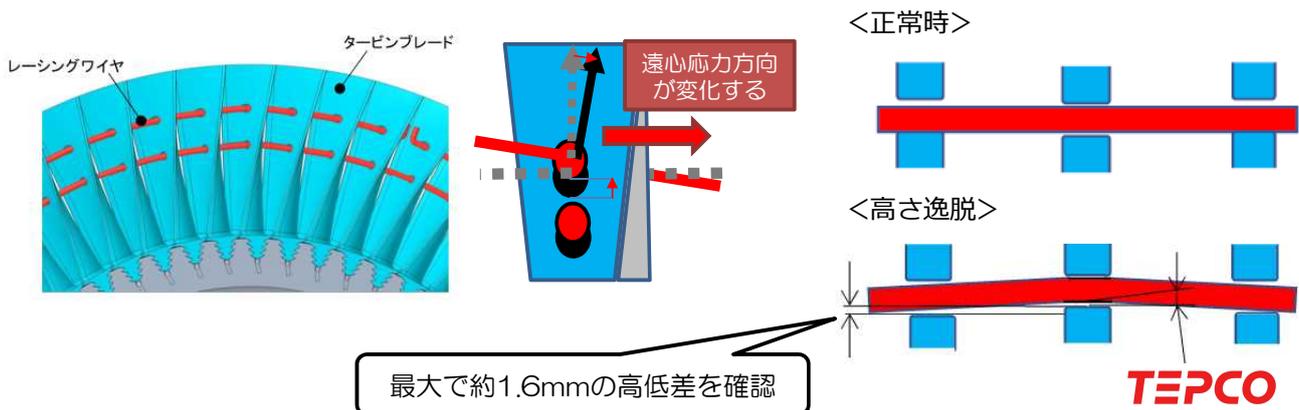
① タービンブレードレーシングワイヤ孔の高さ逸脱

- ✓レーシングワイヤ孔高さが部分的に設計値を逸脱すると、隣接するタービンブレード間を貫通しているレーシングワイヤが傾くことで、ファツリー部くびれ部の応力を高め、き裂発生 の要因となる可能性がある。
- ✓そのため、レーシングワイヤ孔の現品計測を実施した結果、レーシングワイヤ孔高さについて基準値を逸脱し隣接するタービンブレードとの高低差が大きい箇所があることを確認した。
- ✓レーシングワイヤ孔高さの基準値逸脱の原因を調査した結果、製造時の孔加工不良である可能性が高いことを確認した。

- ✓ 加工不良に関する対策
レーシングワイヤ孔加工時の検査にて、レーシングワイヤ孔の高さが設計要求値以内であることを作業要領書に定め確認することとする。
- ✓ 保守管理に関する対策
ファツリ部を経時的な変化およびタービンブレード取外し取付に伴う当たり面の変化を考慮し、不適合等によりタービンブレードの取外しが必要となった場合は、タービンブレードを再利用しないこととする。

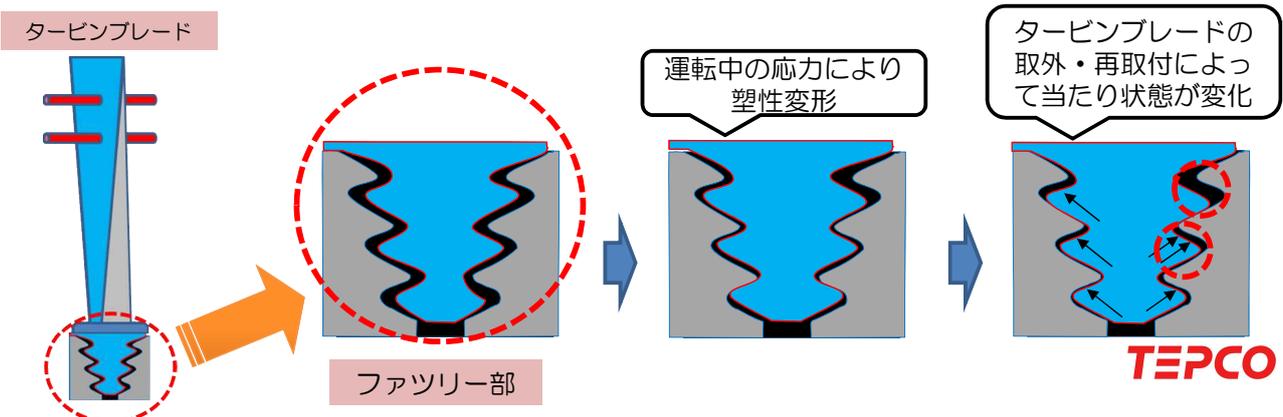
② 変形したタービンブレードの再利用

- ✓タービンブレードファツリー部が変形し、ファツリー部間の隙間が減少することで、ファツリー部間の応力が增大する可能性がある。
- ✓そのため、タービンブレードファツリー部の三次元計測による寸法測定を実施したところ、一部のタービンブレードファツリー部の寸法が設計値を逸脱していることを確認した。
- ✓タービンブレードファツリー部の変形の要因は、運転に伴う熱応力、排気圧力及び遠心力による応力を受けることにより塑性変形※が発生することによるものである。
- ✓また、当該D/Gにおいては、過去にタービンブレードの取外・再取付を実施している。これは、柏崎刈羽原子力発電所2号機において発生したD/G (A) 過給機 (L側) の不具合に伴う水平展開として、レーシングワイヤ孔再加工をする際に行われたものである。
- ✓当時、既にタービンブレードファツリー部の塑性変形が発生した状態で、タービンブレードを再利用したことに伴い、ファツリー部の当たり状態が変化し得る可能性があり、ファツリー部への更なる応力集中の要因となった可能性が考えられる。

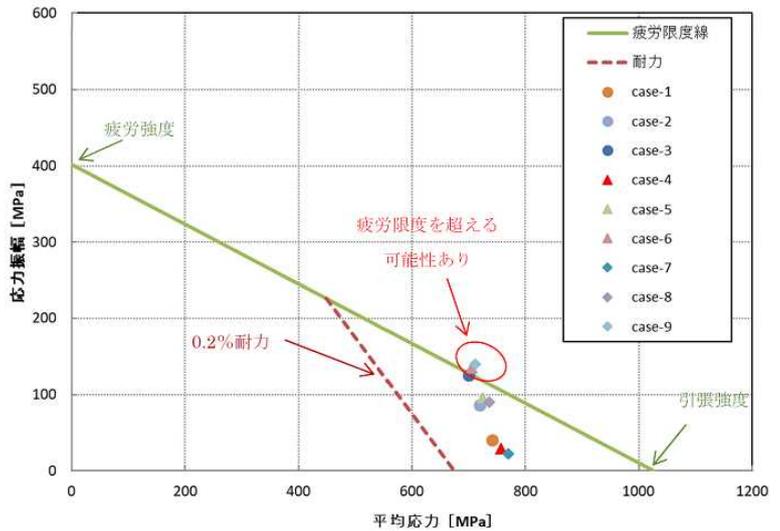
ファツリー部 疲労評価

- ✓ タービンブレードレーシングワイヤ孔の高さ逸脱と、ファツリー部の変形が発生した状況を模擬した応力解析を実施した結果、タービンブレードファツリー部の背面側に掛かる応力が設計値を上回り、疲労限度に達することを確認した。
- ✓ なお、タービンブレードレーシングワイヤ孔の高さ逸脱と、ファツリー部の変形のそれぞれの事象単独による応力解析結果では、疲労限度には到達しないことを確認した。

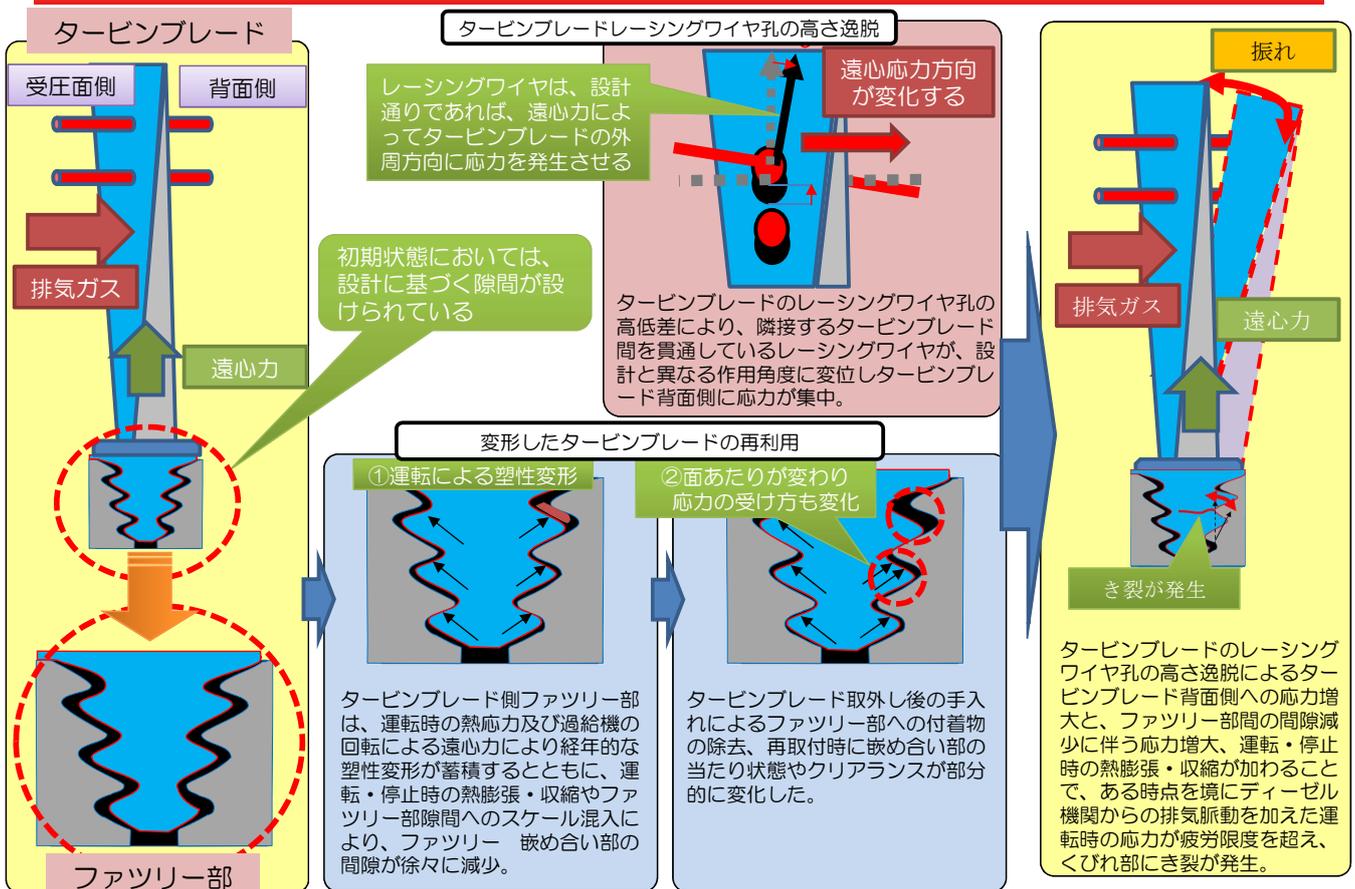
5. タービンブレード破損の推定メカニズム

これまでの調査結果から、タービンブレードが破損に至った原因は以下の2項目が組み合わさることで、タービンブレードファツリー部の設計応力を超えたことにより発生したと考える。

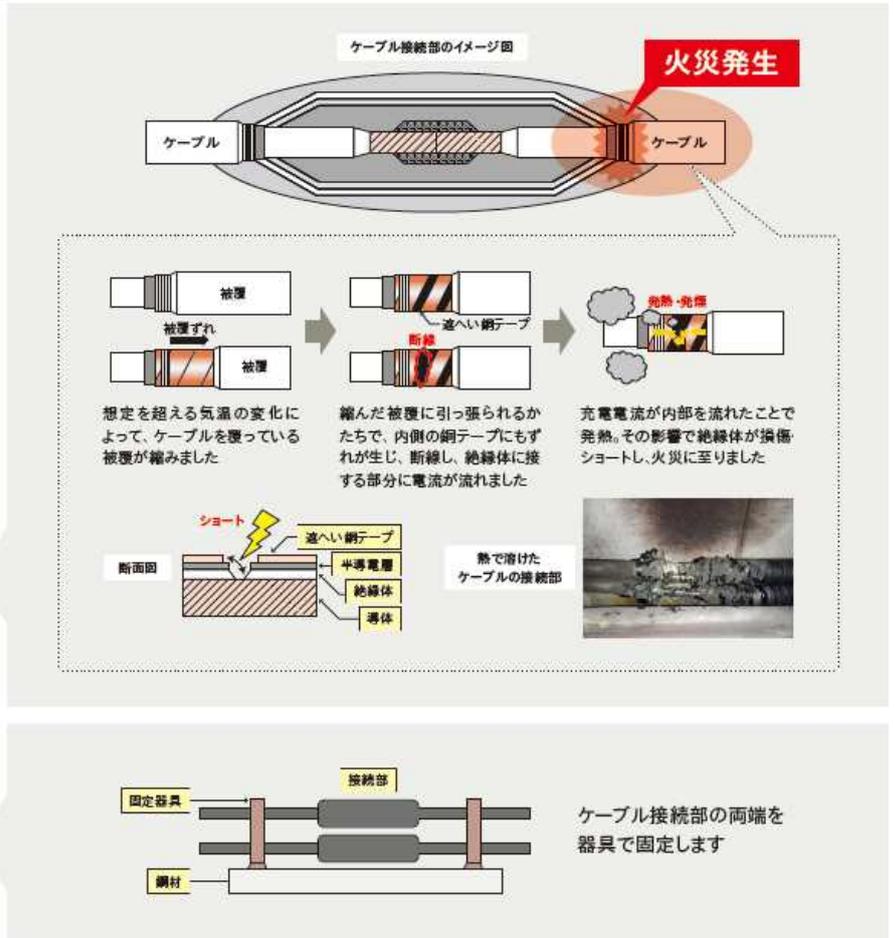
その接続箇所の一部が損傷したことで、このたびの火災が発生しました。

気温変化の影響でケーブルの被覆が徐々に縮み、その影響でケーブル内側の銅テープが引っ張られ断線した結果、ケーブルが過熱・損傷し、漏電やショートが発生しました

発電所構内にある類似箇所は全て点検し、異常がない事を確認済みですが、気温の変化でケーブルの被覆が縮まないように、ケーブルをつないだ場所の両端を固定します
今後、充電中の箇所を優先し、順次作業を進める予定です

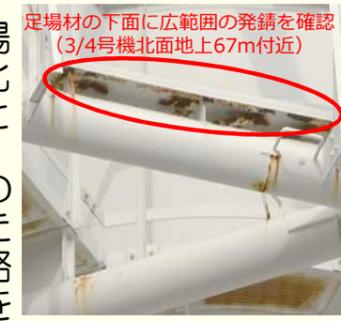
劣化が疑われる足場材

今回、落下したものと同様の足場材や手摺り等を確認した結果、劣化の進行が疑われる足場材があることを確認しました。

今後、さらに近接した位置からの状況確認のため、ドローンを用いた調査を行うとともに、屋根付き通路の設置などの安全対策を今年度内を目途に実施します。

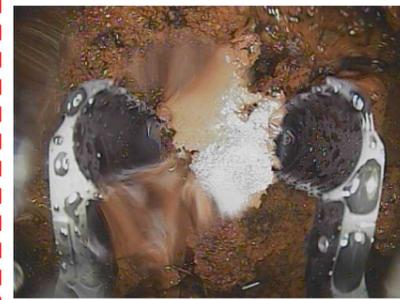
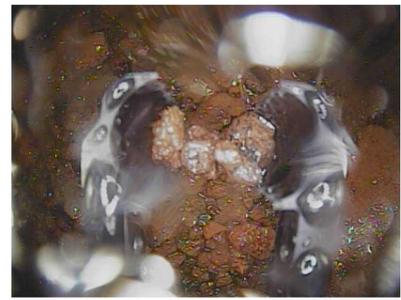
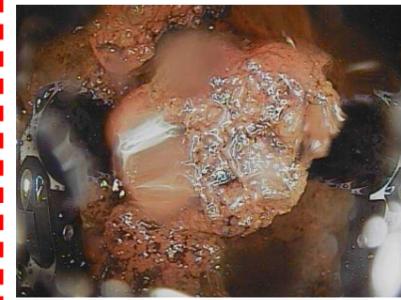
■ 小石状の堆積物が動くことを確認した。

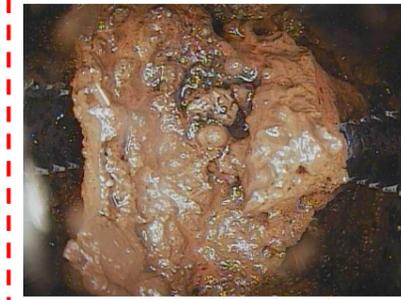
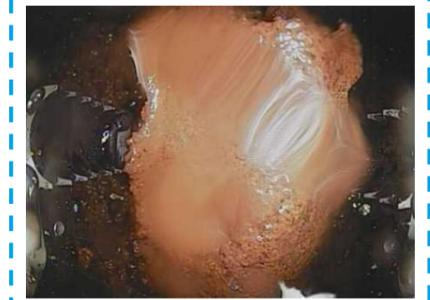
■ 小石状の堆積物，構造物の形状をした堆積物が動くことを確認した。

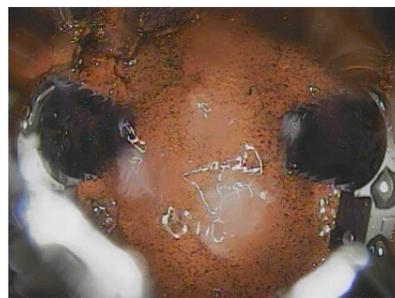
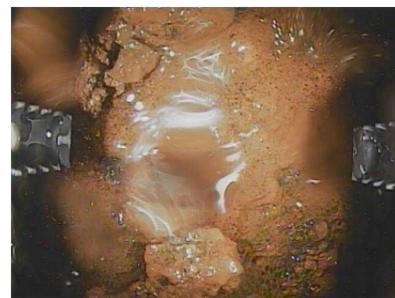
■ 岩状の堆積物は動かないことを確認した。また映像上，接触痕は確認できなかった。

- ✓ フィンガにて把持（左図）
- ✓ 把持した状態で調査ユニットを吊り上げたが，動かなかった（右図）
