柏崎刈羽原子力発電所1号機  
非常用ディーゼル発電機（B）の  
過給機軸固着について  
（原因調査進捗状況）

2018年12月12日

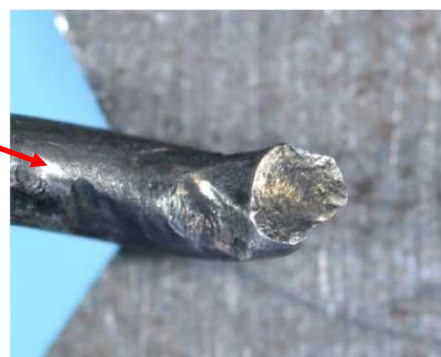
レーシングワイヤ破断面外観

- ✓ R側過給機タービンブレードに残存していたレーシングワイヤの破断面についてSEM観察を実施。
- ✓ 破断面は、疲労破壊を示す痕跡は確認されず、応力によるせん断を示すディンプル模様を確認。
- ✓ レーシングワイヤの破断は、タービンブレードの折損により発生したものと推定。

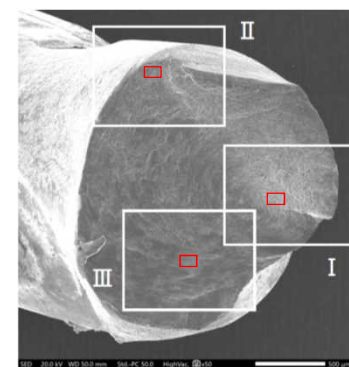
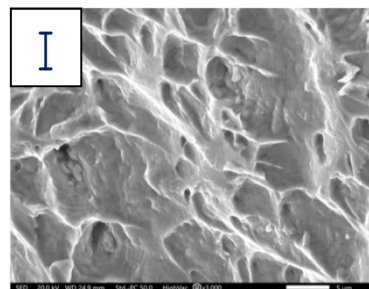
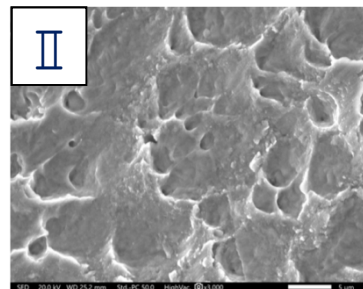
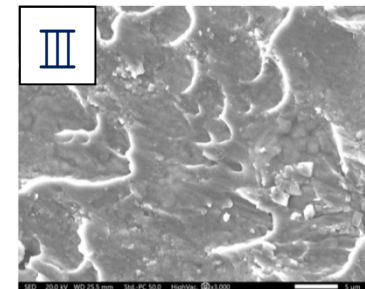
SEM観察写真

I~III ディンプル模様を確認

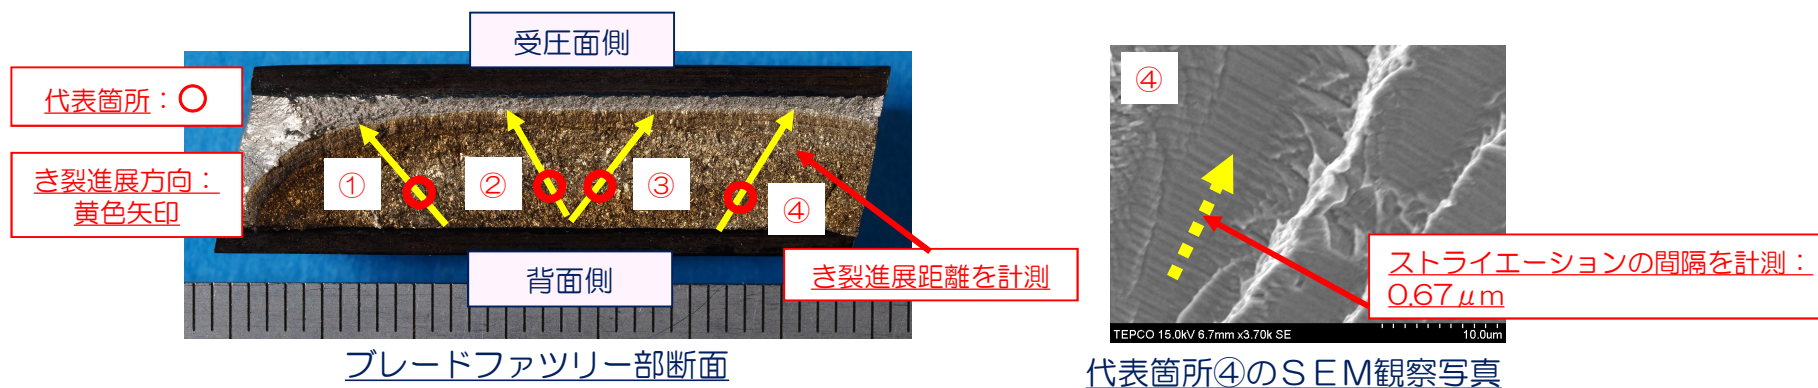
- ✓ R側過給機の折損したタービンブレードについては、破面の縞模様（ストライエーション）の間隔を測定し、き裂に至る応力サイクル数を算出。  
 ※応力サイクル数 = き裂進展距離 / ストライエーション間隔  
 ※ストライエーション間隔は代表4箇所にて評価
- ✓ 応力サイクル数は「約10,000サイクル」であり、D/G機関の運転時間中における、限定した期間・状態において進展（低サイクル疲労）したものと推定。
- ✓ 疲労破壊に至る「共振モード（低出力運転時の過給機回転との共振等）」を念頭に、応力解析及びハンマリング試験等により、き裂発生の評価を実施。

①	②	③	④
き裂長さ[mm]	8.2	6.7	7.7	6.7
ストライエーション間隔[μm]	0.70	0.81	0.87	0.67
サイクル数	11000	8200	8800	10000

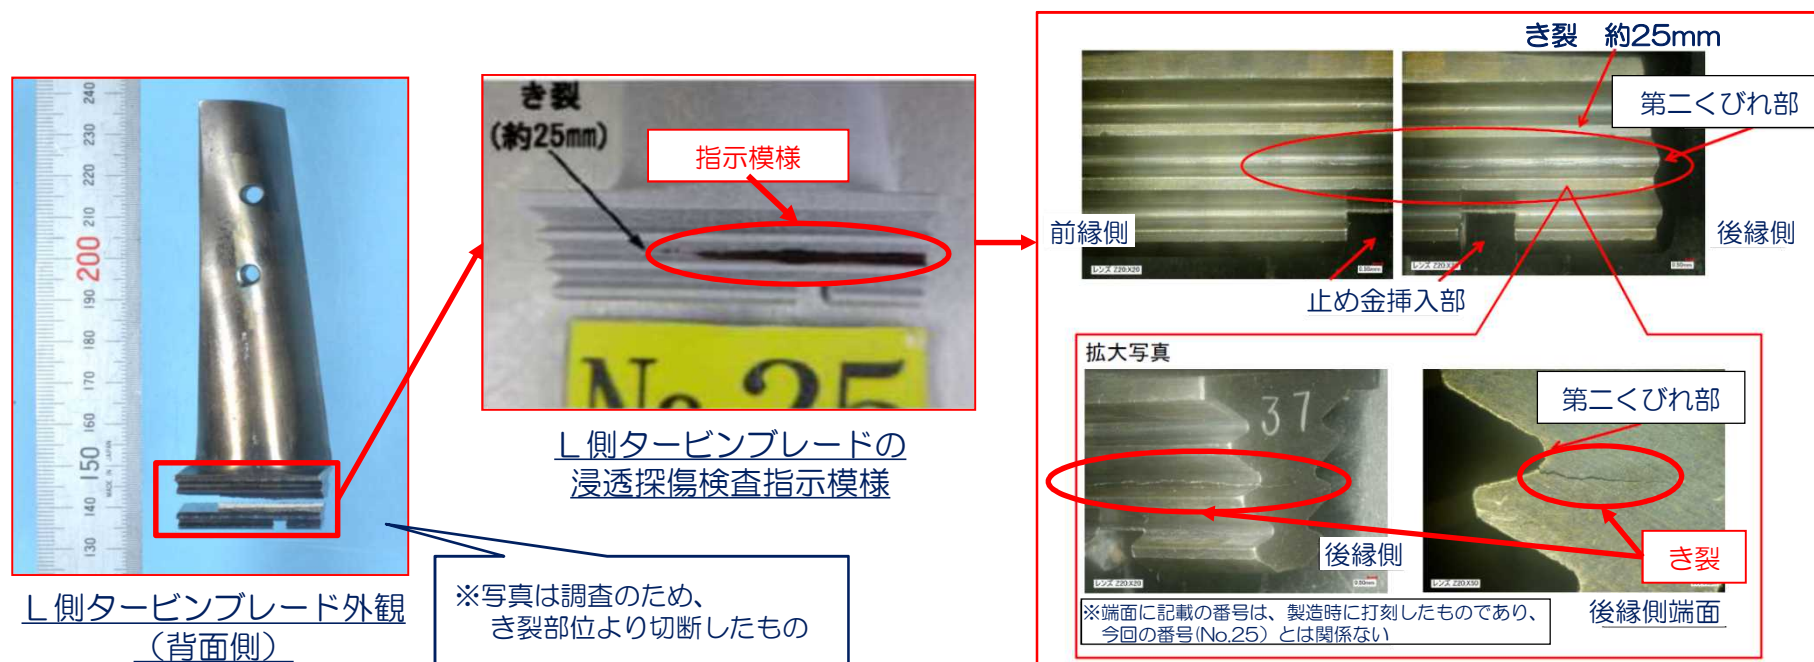
- ✓ タービンブレードの折損を踏まえ、R側及びL側の全てのタービンブレードのファツリー部について、浸透探傷検査を実施。
- ✓ R側（過給機軸固着側）：折損したタービンブレード以外に指示模様は確認されず。
- ✓ L側：タービンブレード1枚より、ブレード背面側のファツリー部第二くびれ部の谷部にて指示模様を確認。  
 ※R側はブレード背面側のファツリー部第一くびれ部の谷部が損傷

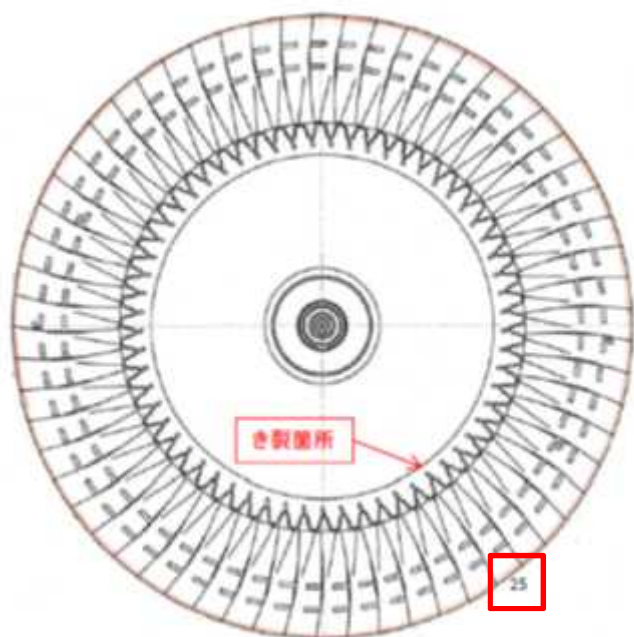
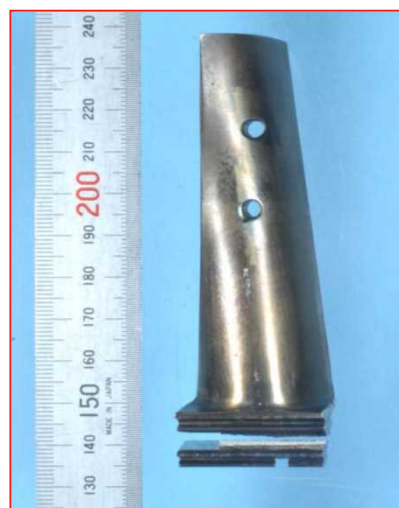
L側タービンブレード  
外観（背面側）

- ✓ 指示模様が確認されたL側タービンブレード1枚について、ファツリー部の当該部位付近を強制切断し、破面の外観観察を実施。
- ✓ 背面側のファツリー部底部から半弧状の疲労き裂（ビーチマーク）を確認。
- ✓ 破面の詳細を確認するためSEM観察を実施中。

背面側からの半弧状の  
疲労き裂を確認

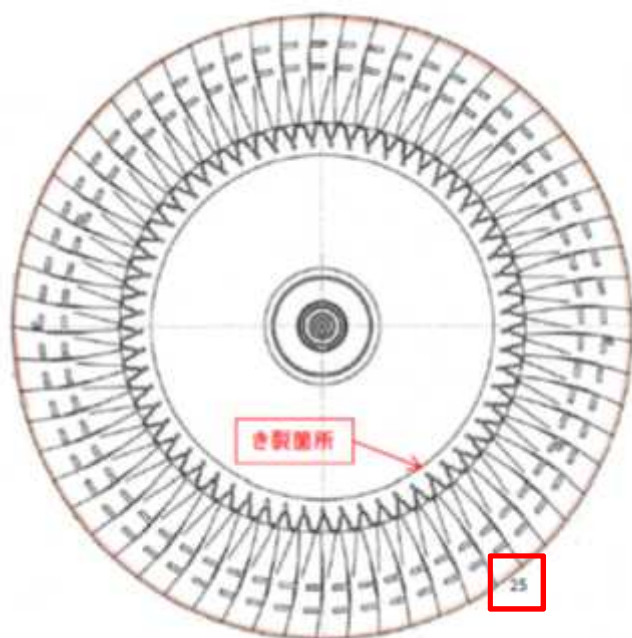
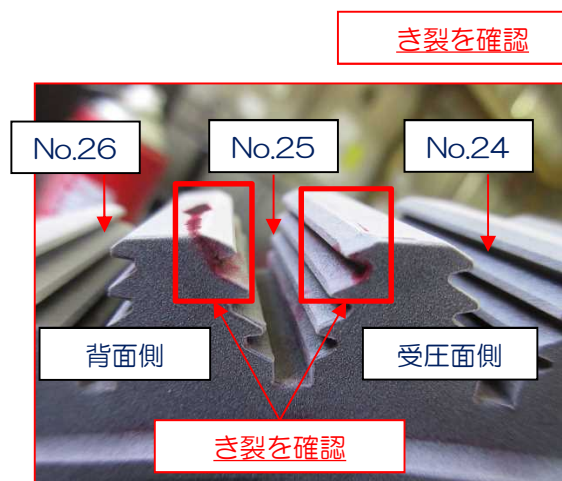
L側ロータシャフトファツリ部  
(浸透探傷検査)

- ✓ 指示模様が確認されたL側タービンブレードについて、受け側のロータシャフトファツリ部に浸透探傷検査及び磁粉探傷検査を実施したところ、き裂を確認。
- ✓ L側ロータシャフトファツリ部当該箇所以外にはき裂がないことを確認。
- ✓ R側ロータシャフトファツリ部全数にき裂がないことを確認。
- ✓ 今後、き裂部分を強制切断し、破面の詳細調査を実施。

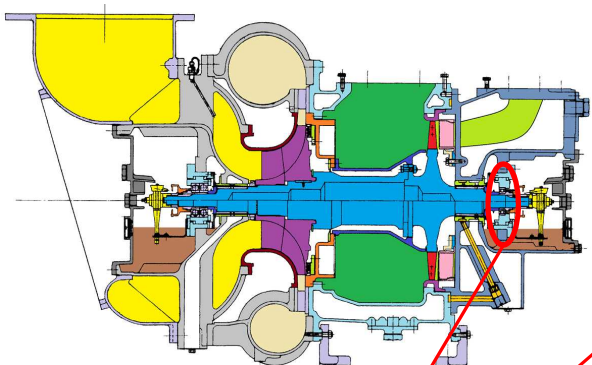
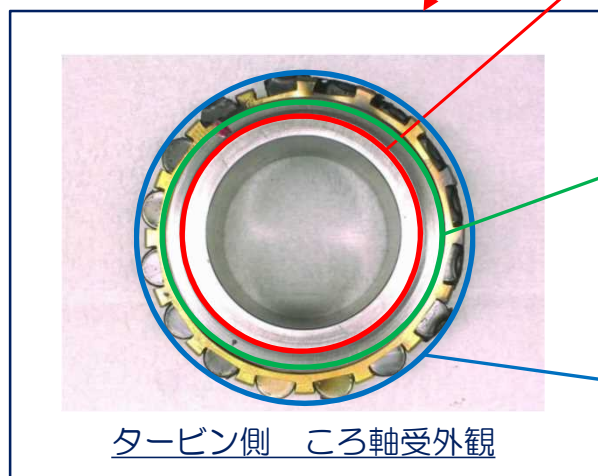
内輪軌道面外観

- ✓ 内輪軌道面の約1/3周に、ころのピッチ間隔で変形（圧痕）を確認。
- ✓ 変形は、瞬間的に大きな荷重（衝撃荷重）を受けたことによるものと推定。

内輪軌道面外観では、ころのピッチ間隔で変形（圧痕）を確認

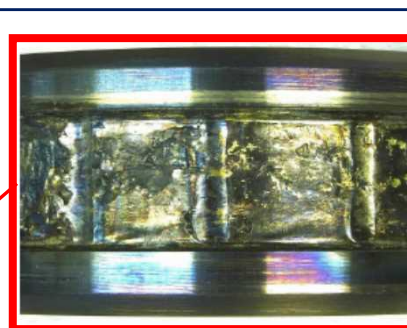
保持器外観

保持器外観では、内輪軌道面の約1/3周で保持器の柱が破断していることを確認

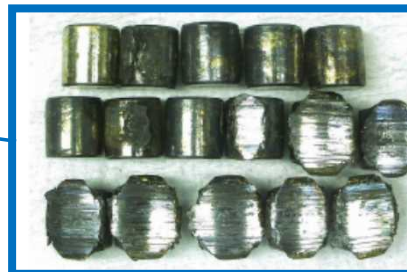
ころ転動面外観

ころ転動面外観では、約1/2のころが摩耗、変形していることを確認

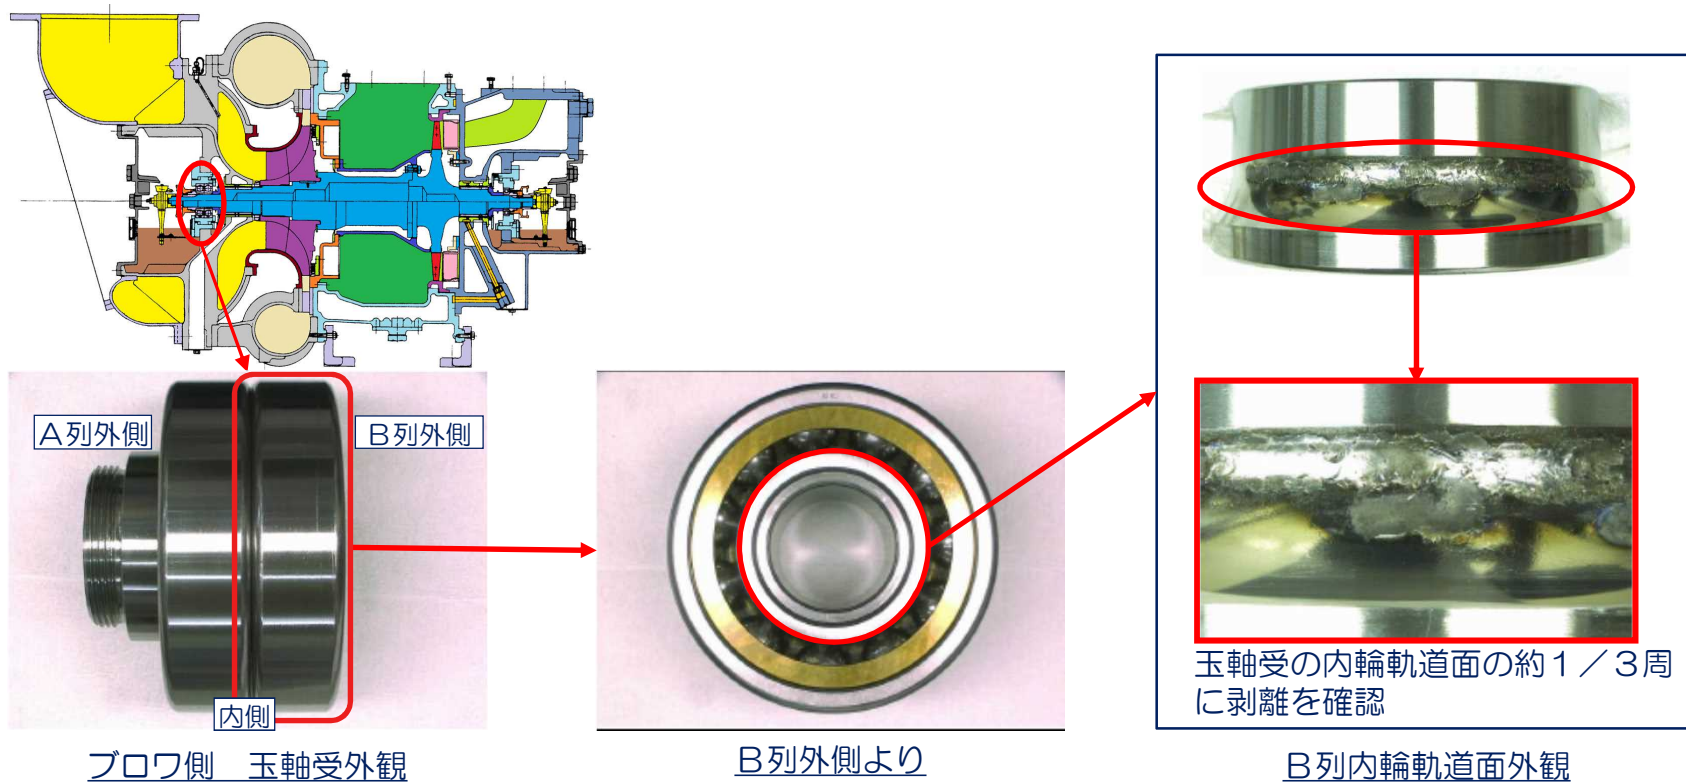
✓ 玉軸受の内輪軌道面の約1/3周に剥離を確認。

✓ ベアリングの損傷は、前回報告の推定メカニズムのとおり従属的に発生したものであり、ロータシャフトがアンバランスにより振動し、ロータシャフトが屈曲し、ベアリングが潰れたものと推定。

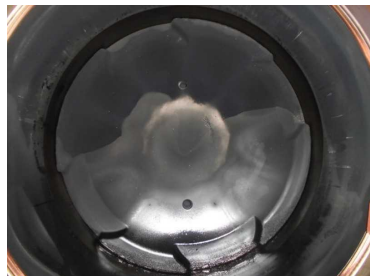
No.10.シリンダ（R側）

- シリンダ内に過給機の損傷部材等の混入なしを確認。
- 異常な燃焼を示す痕跡がないことを確認。

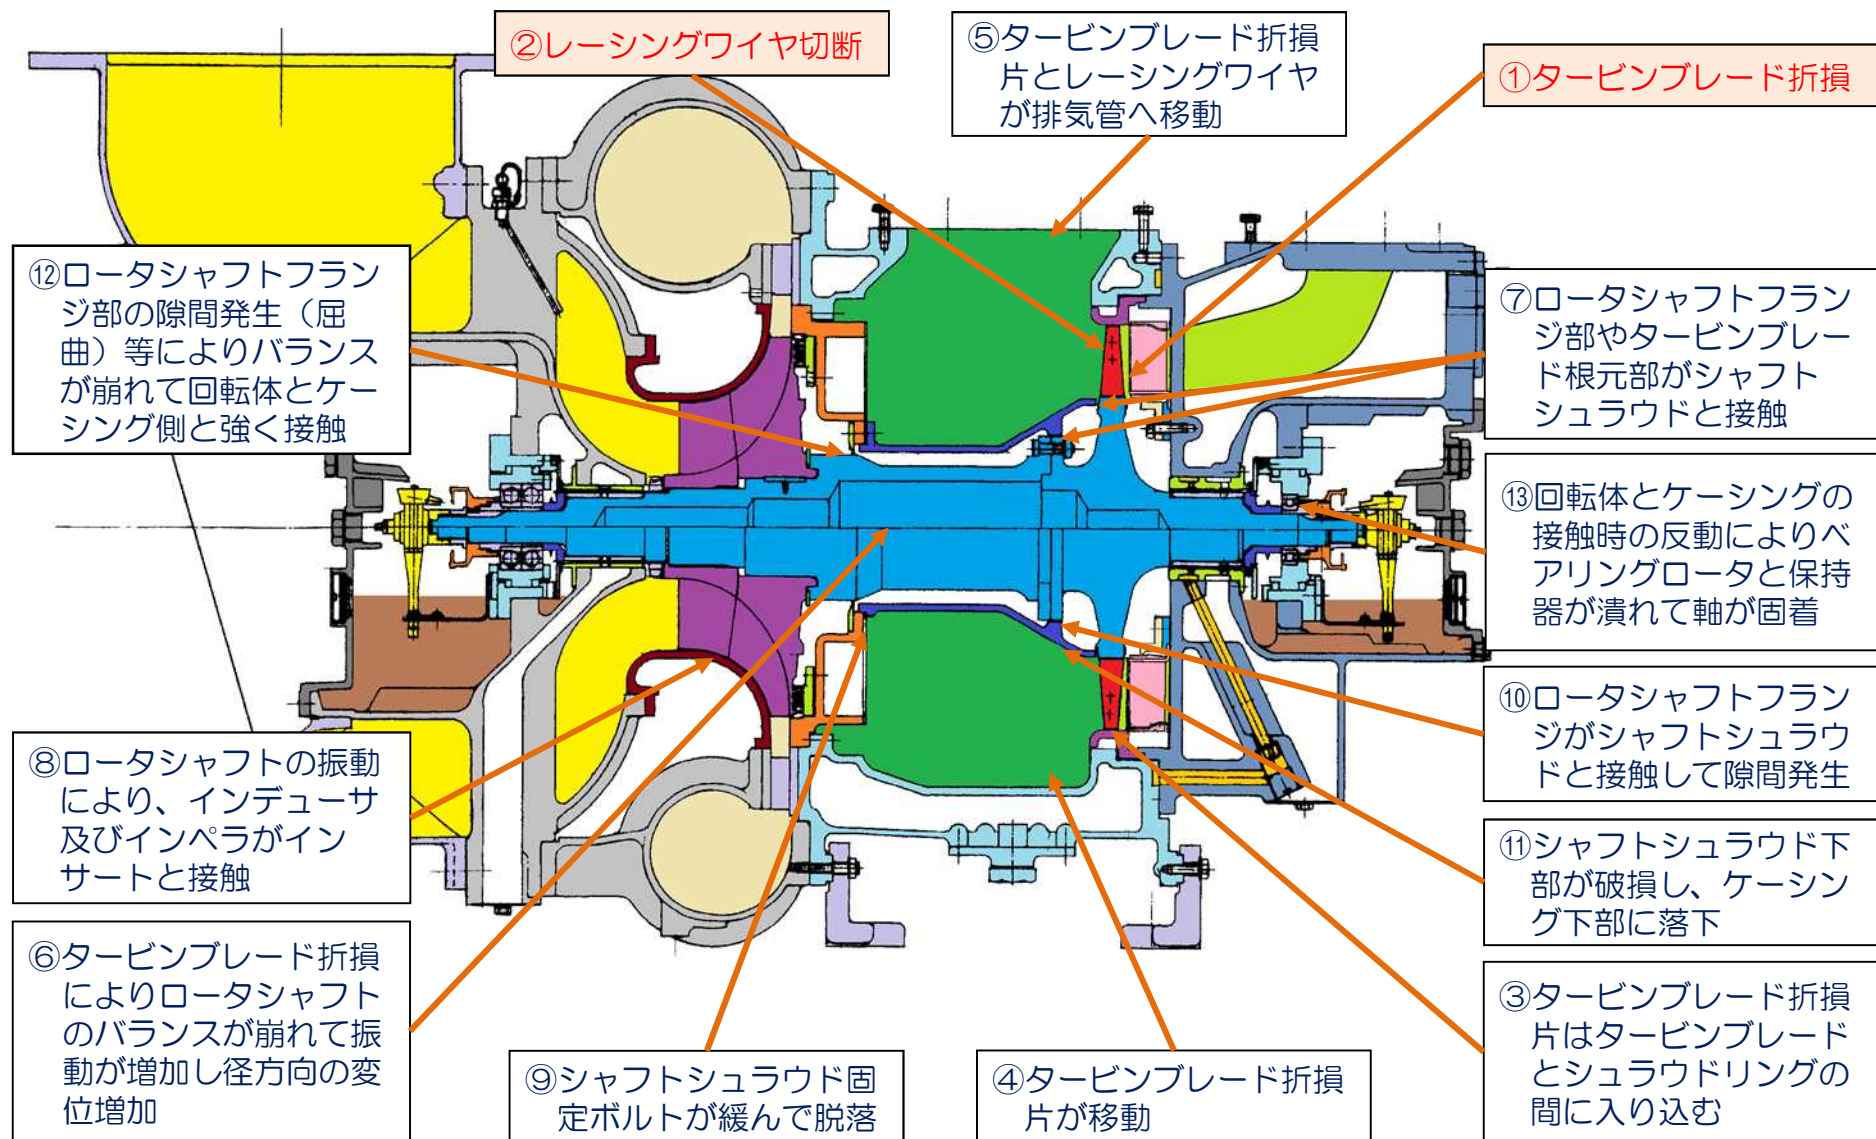
順序	発生事象（推定）
①	0時方向のタービンブレード1枚のファツリー部が疲労限度超過から割れ、破面が拡大し延性破壊により折損（破面の起点部付近に疲労模様、最終点付近に延性模様を確認）
②	折損したタービンブレードはレーシングワイヤを切断し、外周方向に引き出しながら、6時方向で隣接するタービンブレードとシュラウドリングの間に入り込み、同時にノズルリングとも接触（破断したタービンブレード角部に擦れ痕を多数確認）
③	接触によりタービンブレードが分割、破断片はタービン排気流に乗って排気管へ移動。比較的大きい根元部はケーシング内に落下
④	タービンブレードは遠心力とともにレーシングワイヤを引き出し、抜け出たワイヤは排気管へ移動（タービンブレードのレーシングワイヤ孔周辺に痕跡あり）
⑤	タービンブレードが折損したことにより、ロータシャフトはアンバランスにより振動が増加しラジアル方向の変位増加
⑥	ロータシャフトフランジやタービンブレード根元部がシャフトシュラウドと摺動接触

順序	発生事象（推定）
⑦	ロータシャフトのアンバランスによりインデューサとインペラがインサート内面に接触し表面を研削
⑧	シャフトシュラウド固定ボルト2本、ナット3個が緩み脱落
⑨	ロータシャフトフランジがシャフトシュラウドと摺動接触し、ロータシャフトフランジ部に若干の隙間が発生
⑩	シャフトシュラウド下部は、シャフトシュラウド自身の振動またはロータシャフトとの接触により破損し、ケーシング内に破損部が脱落 （タービン排気ケーシング内の初回確認時、タービンブレード片と脱落ボルトの上にシャフトシュラウド破片が覆い被さっていた事からも推定される）
⑪	ロータシャフト屈曲、アンバランス等の要因により軸が振れまわり、回転体とケーシング側が強く接触
⑫	キックバック現象によりシャフトが3時方向に急負荷しベアリングロータと保持器を潰し、完全軸固着 同時にタービン側弾性装置（軸受押さえ廻り止め部）が逆回転方向に回転し、軸受押さえ廻り止め部の爪を折損させ270° 回転

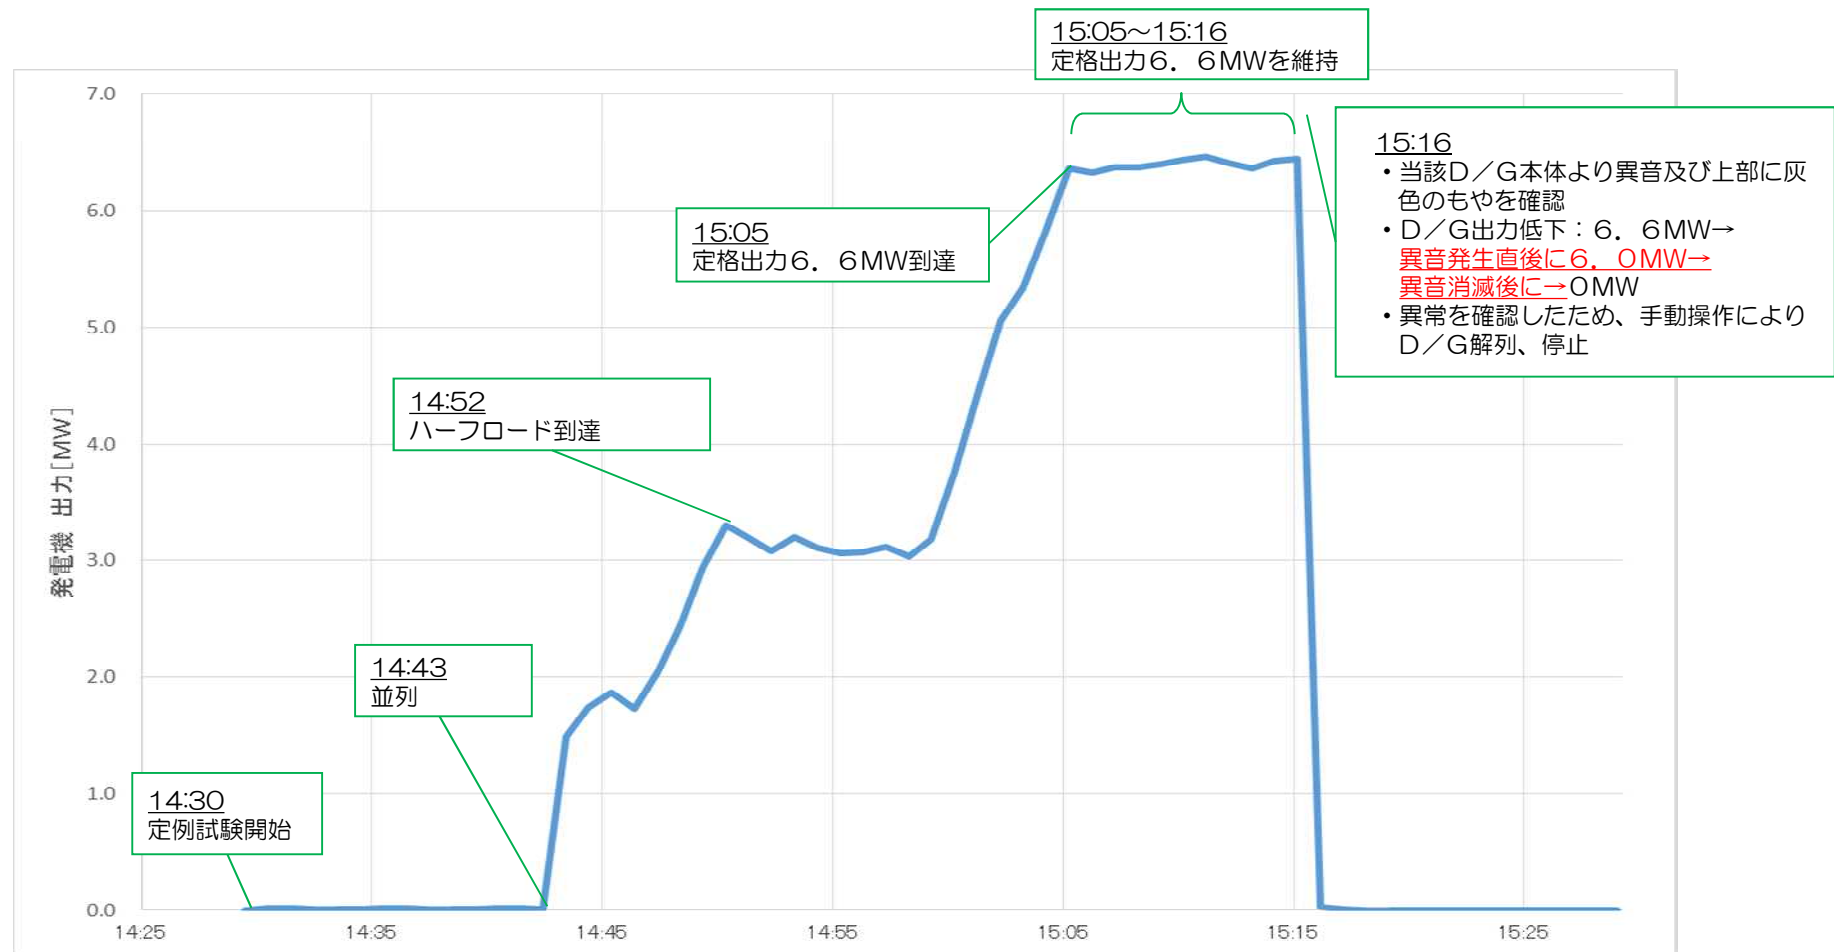
### 当該D/G出力トレンド

「当該D/G発電機電力：6.6MW→異音発生後に6.0MW→  
異音消滅後に0MW」
