柏崎刈羽原子力発電所 1号機屋外の  
取水電源室内(非管理区域)における火災の原因と対策について

平成 19 年 2 月 8 日  
東京電力株式会社  
柏崎刈羽原子力発電所

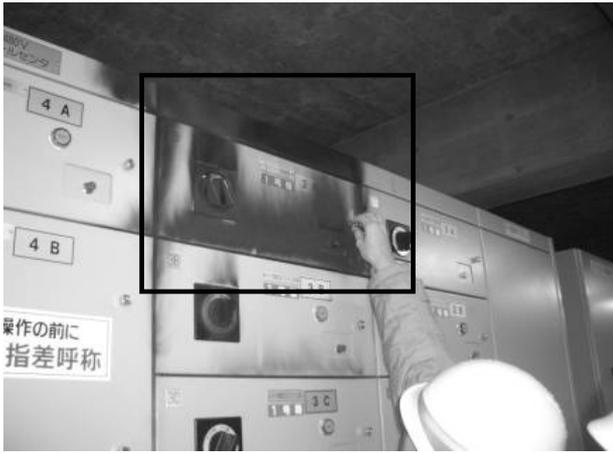
### 単線結線図 (概略)

調査の結果、火災発生と同時刻に地震計の誤作動などの事象が確認されていることから、構内への落雷の影響により同電源盤に雷サージ\*が侵入し、絶縁性能の低下が見られた電源盤の部品の一部で短絡が発生したために火災に至ったものと推定しております。

火災の影響を受けた電源盤や配線については、取り外した後に修理を行うとともに、当該電源盤の負荷については、現在、他の電源盤より電源を供給しており、当該電源盤の修理が終わり次第、復旧する予定です。
