新潟県中越沖地震の影響で発生した柏崎刈羽原子力発電所 3号機における
所内変圧器 3 B 火災の調査状況について

平成 19 年 7 月 20 日
東京電力株式会社
柏崎刈羽原子力発電所

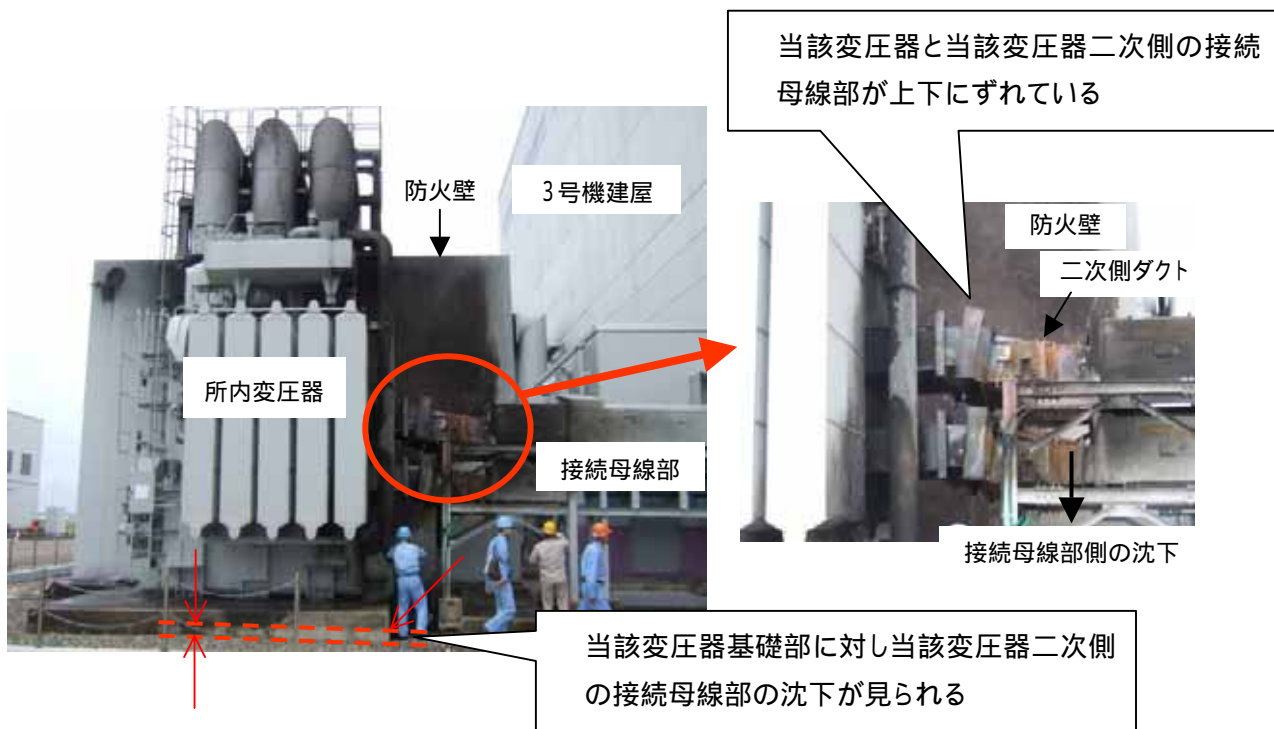
図1 3号機所内変圧器3B 外観

当該変圧器基礎部に対し当該変圧器二次側の接続母線部の沈下が見られる
こと。(図 1 参照)

当該変圧器と当該変圧器二次側の接続母線部が上下にずれていること。

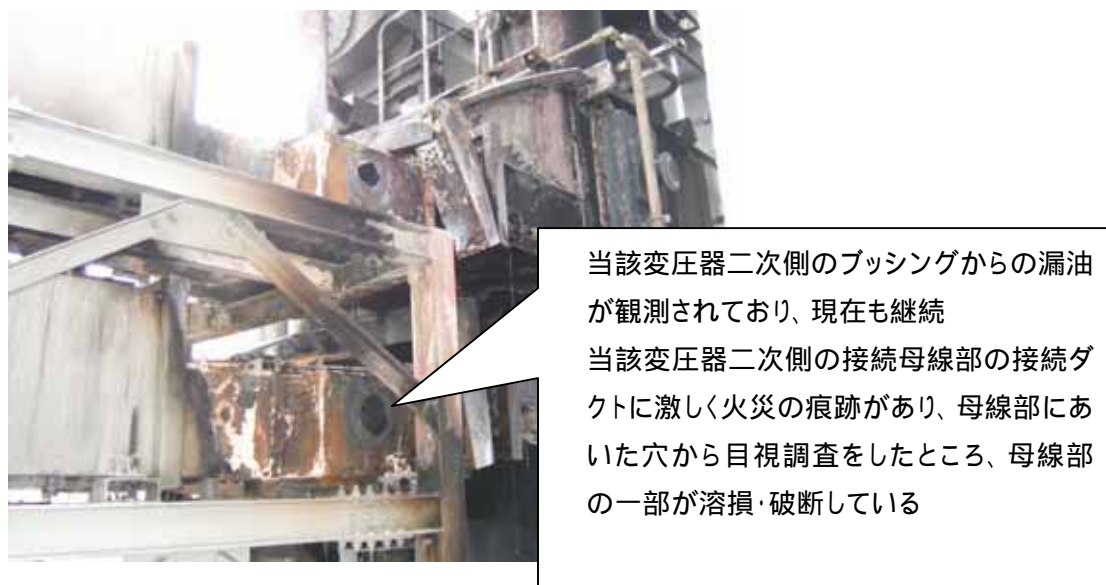
図2 3号機所内変圧器3B 二次側の接続母線部

当該変圧器二次側のブッシングからの漏油が確認されていること。

当該変圧器二次側の接続母線部の接続ダクトに激しく火災の痕跡があり、母
線部にあいた穴から目視調査をしたところ、母線部の一部が溶損・破断して
いること。(図 2 参照)

なお、接続母線部からの漏油については、現在も継続中ですが、油受けを設
置し管理を行っております。
