号機	5号機	
件名	変圧器防油堤内のひび割れ等	
不適合の概要	<p>8月22日、5号機変圧器防油堤内において、底版部に下記のようなひび割れを確認。</p>

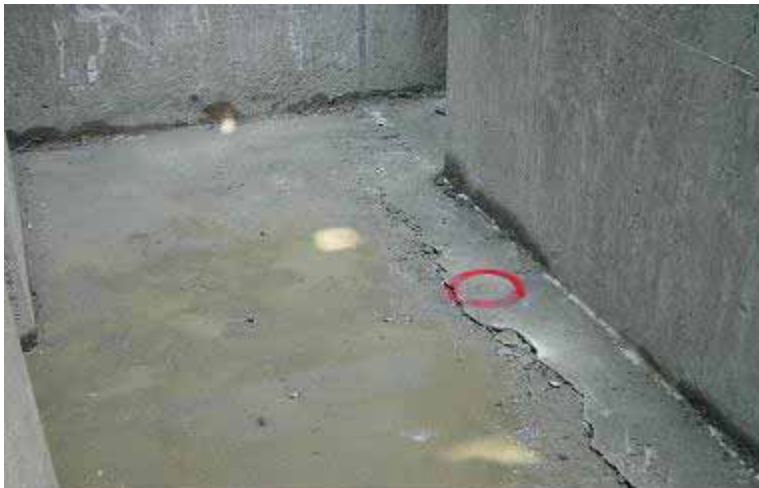
<p>その他、目地の開き、陥没を確認。</p>	
安全上の重要度 / 損傷の程度	<p>&lt;安全上の重要度&gt;</p> <p>安全上重要な機器等 / <b>その他設備</b></p>	<p>&lt;損傷の程度&gt;</p> <p>法令報告要 法令報告不要 調査・検討中</p>
対応状況	<ul style="list-style-type: none"> <li>防油堤については、これまでに1, 2, 3, 4, 7号機に損傷があることをお知らせ済みです。</li> <li>5号機については、今回砂利抜きを行い、底版部の確認を行いました。</li> <li>残る6号機については、8月末迄に砂利抜きを行い調査する予定です。</li> </ul> <p>&lt;参考&gt; 油漏えいについては、1, 2, 3号機について地中に漏えいしたと判断し、お知らせ済みです。4, 5, 6, 7号機についてはサンプリング調査を行います。</p>
