## 続報

主排気ダクト（地上部）の点検結果（亀裂の有無）

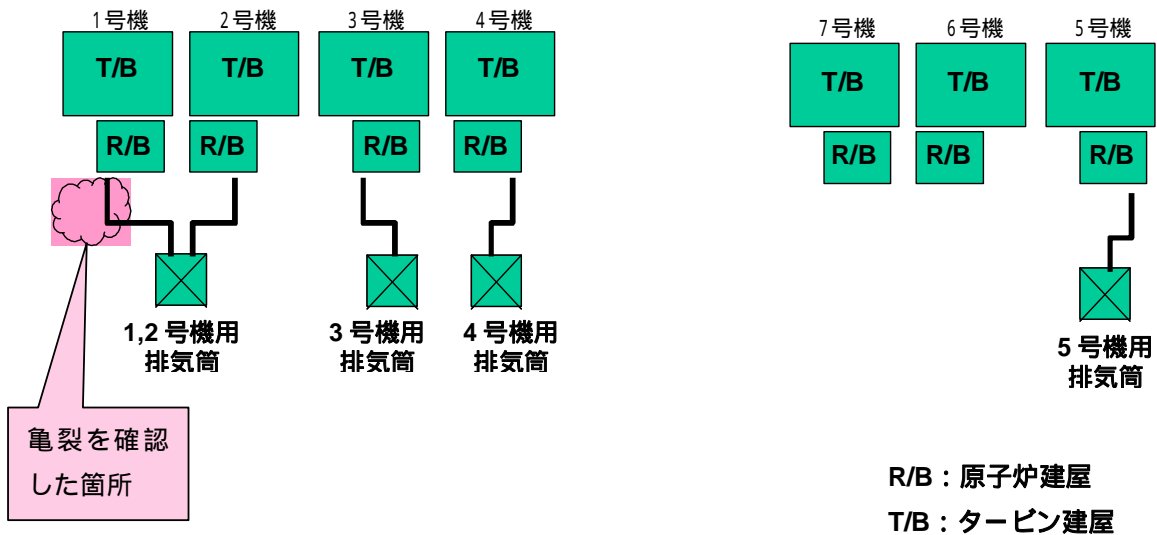
主排気ダクト点検箇所

号機	上流側	下流側
1号機	なし	なし
	あり（約 1 cm）	あり（約 40cm）
2号機	なし	なし
3号機	なし	なし
	なし	なし
	なし	なし
4号機	なし	なし
	なし	なし
	なし	なし
5号機	なし	なし

網掛け部：亀裂確認箇所

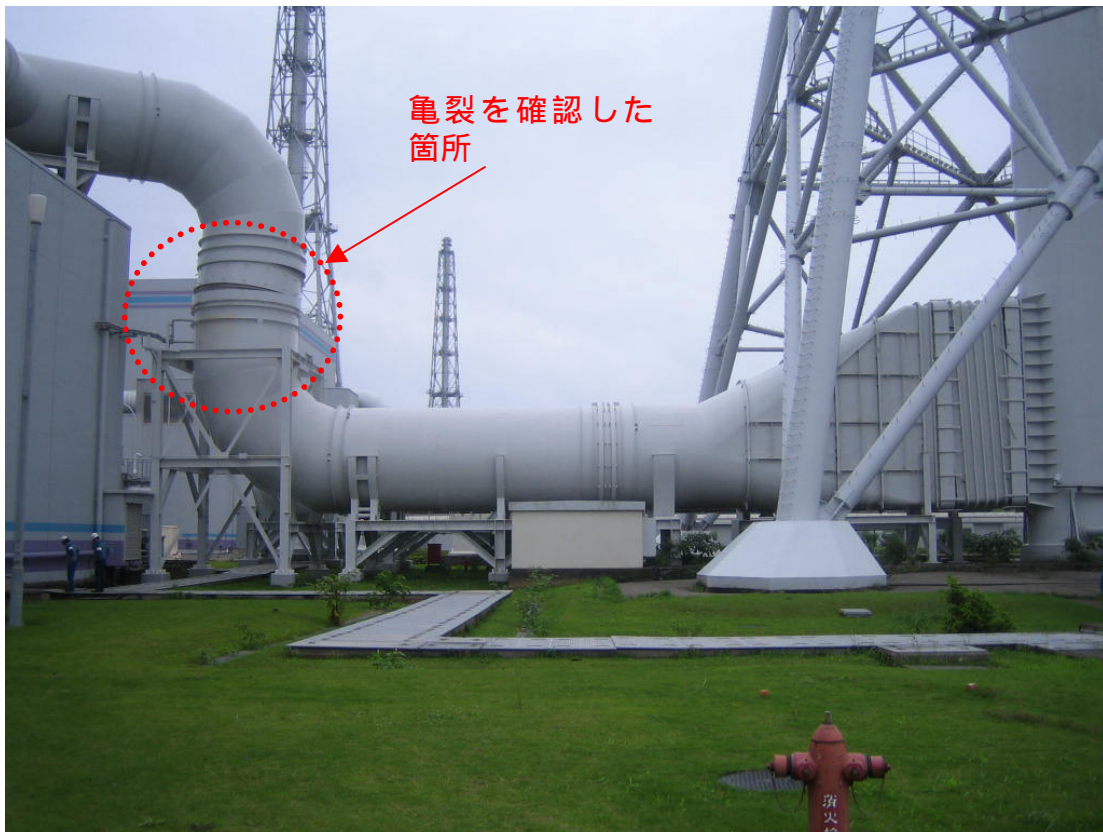
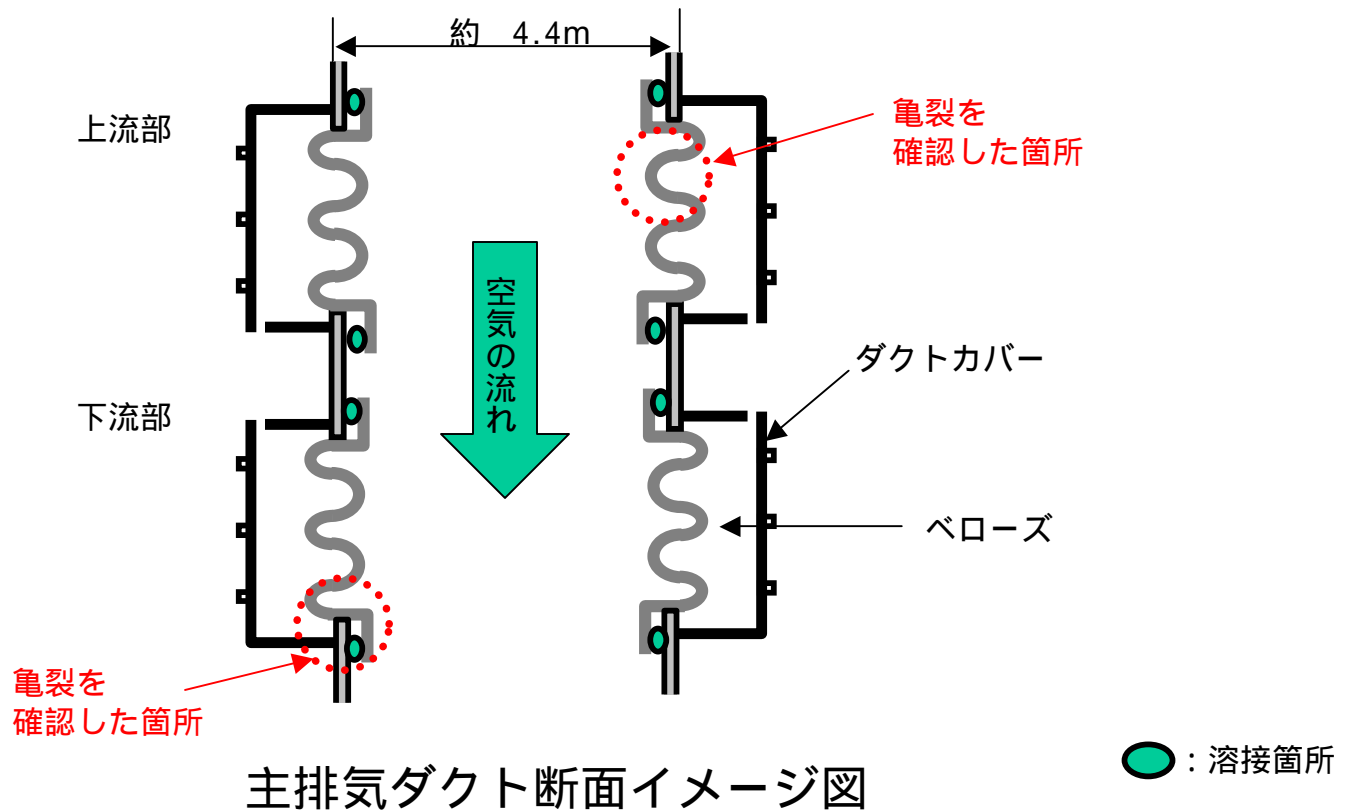
# 1号機 主排気ダクト

号機	1号機～5号機	
件名	主排気ダクト（地上部）の点検結果について	
不適合の概要	<p>当所では、新潟県中越沖地震の影響により生じた1～5号機における主排気ダクト<sup>*1</sup>のズレ（平成19年7月17日お知らせ済み）について、9月10日より点検を実施しておりますが、本日までズレのあった地上部の主排気ダクトカバーを取り外し、ペローズ<sup>*2</sup>の点検が終了しました。</p> <p>点検の結果、ペローズ18箇所中16箇所については、ペローズに変形はあるものの、特段の異常はありませんでした。また、1号機において2箇所の亀裂を確認しました。亀裂の大きさは、ペローズ溶接部近傍（接続部上流側）が約1cm、ペローズとダクトの溶接部近傍（接続部下流側）が約40cmでした。（ダクト直径：約4m、外周約13m）</p> <p>点検対象の18箇所については、ダクトカバー取り外し前に空气中放射性物質濃度、表面汚染密度および放射線量率を測定し、その後ダクトカバーを取り外した箇所についても表面汚染密度を測定しましたが、いずれも放射性物質は検出されておらず、外部への放射能の影響はありません。（添付資料参照）</p> <p>なお、6・7号機の主排気筒は原子炉建屋屋上に設置しており、これまでの点検で特段の異常は確認されていないため、今回の点検対象にしておりません。</p> <p>*1 主排気ダクト 建屋からの排気を主排気筒に送る空調用ダクト。</p> <p>*2 ペローズ 蛇腹構造で伸縮が可能なステンレス製の継手。</p>	
安全上の重要度 / 損傷の程度	<p>&lt;安全上の重要度&gt;</p> <p>安全上重要な機器等 / <u>その他設備</u></p>	<p>&lt;損傷の程度&gt;</p> <p>法令報告（続報） 法令報告不要 調査・検討中</p>
対応状況	<p>1号機におけるペローズとダクトの溶接部近傍の亀裂については、本日まで仮補修を実施いたしました。また、ペローズ溶接部近傍の亀裂についても本日、仮補修を実施いたします。</p> <p>今後、地下部における主排気ダクトについて点検を実施する予定です。</p>
