区分：Ⅲ

柏崎刈羽原子力発電所 4号機タービンの内部状況確認について

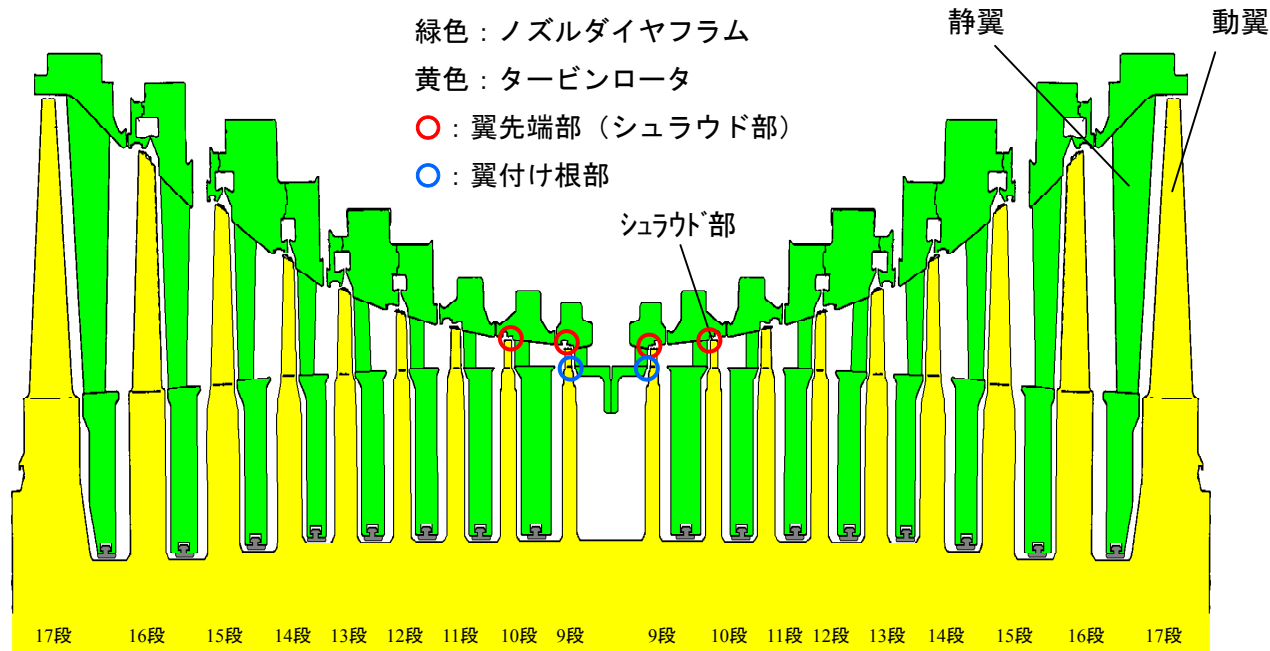
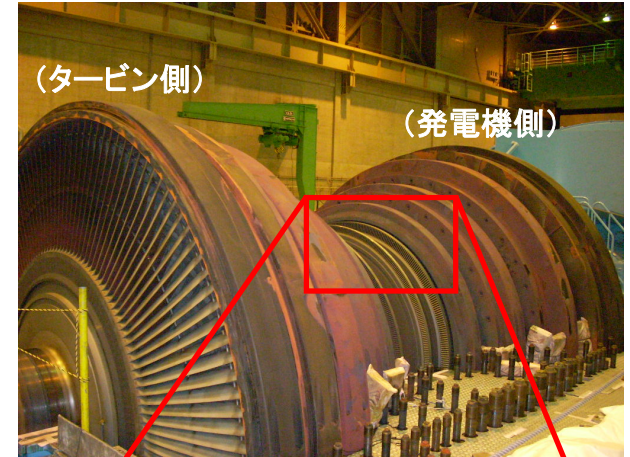
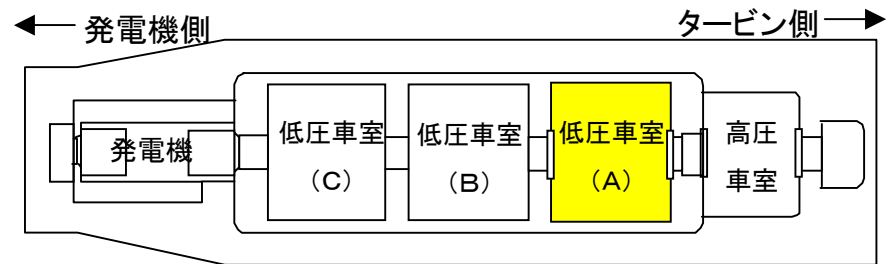
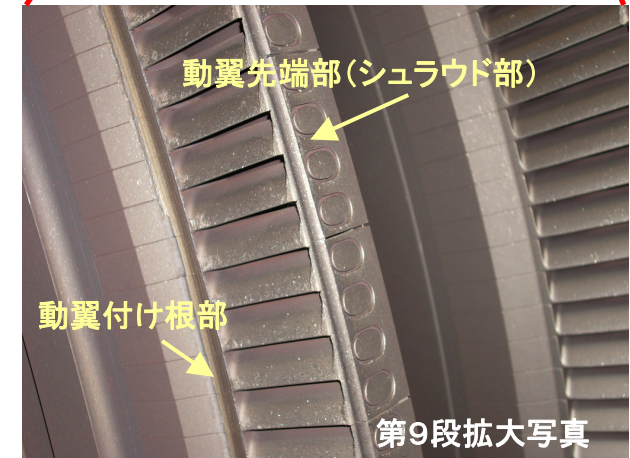
号機	4号機	
件名	タービン内部の点検状況について	
不適合の概要	<p>当所4号機は、11月8日から低圧タービン（A）の車室（タービンのカバー）を開放してタービン内部の点検を順次実施しています。</p> <p>低圧タービン（A）の動翼・静翼（第9段と第10段*¹）について点検を実施したところ、11月19日午後4時40分頃、動翼の先端部（シュラウド部*²第9段、第10段）に動翼と静翼が接触したと思われる摩耗（最大約4mm）が確認されました。また、動翼の付け根部（第9段）および静翼に接触痕と思われる摩耗（最大約2mm）が確認されました。</p> <p>今後、動翼の先端部の交換および付け根部の補修等を検討いたします。また、低圧タービン（A）の残りの動翼・静翼（第11段から第17段）および高圧タービンについての点検を継続します。</p> <p>なお、今後の点検状況については、とりまとめて公表します。</p> <p>*1：第9段と第10段 タービンの動翼・静翼は左右対称に構成されており、4号機の場合、低圧タービンは第9段から第17段まで、高圧タービンは第1段から第8段までである。</p> <p>*2：シュラウド部 蒸気による発電効率を上げるためにタービンの動翼を最外周にあたる先端部分で覆い固定しているもの。</p>	
安全上の重要度／損傷の程度	<安全上の重要度> 安全上重要な機器等 / その他設備	<損傷の程度> <input type="checkbox"/> 法令報告 <input checked="" type="checkbox"/> 法令報告不要 <input type="checkbox"/> 調査・検討中
対応状況	<p>今後、動翼の先端部の交換および付け根部の補修等を検討いたします。また、低圧タービン（A）の残りの動翼・静翼（第11段から第17段）および高圧タービンについての点検を継続します。</p>

低圧タービン(A)の動翼と静翼が接触し動翼先端部(シュラウド部第9段, 第10段)と動翼の付け根部(第9段)及び静翼のそれぞれに対応する部位が摩耗していることを確認。第11段から第17段および高圧タービンについては今後点検実施予定。
